## Beoordelingsformulier Kapaanvraag

VTA snoei Centrum  
A. Both  
kapaanvraag / snoei > 30%

## 1.6 Centrum, Staten Bolwerk, 208401

## RESULTATEN

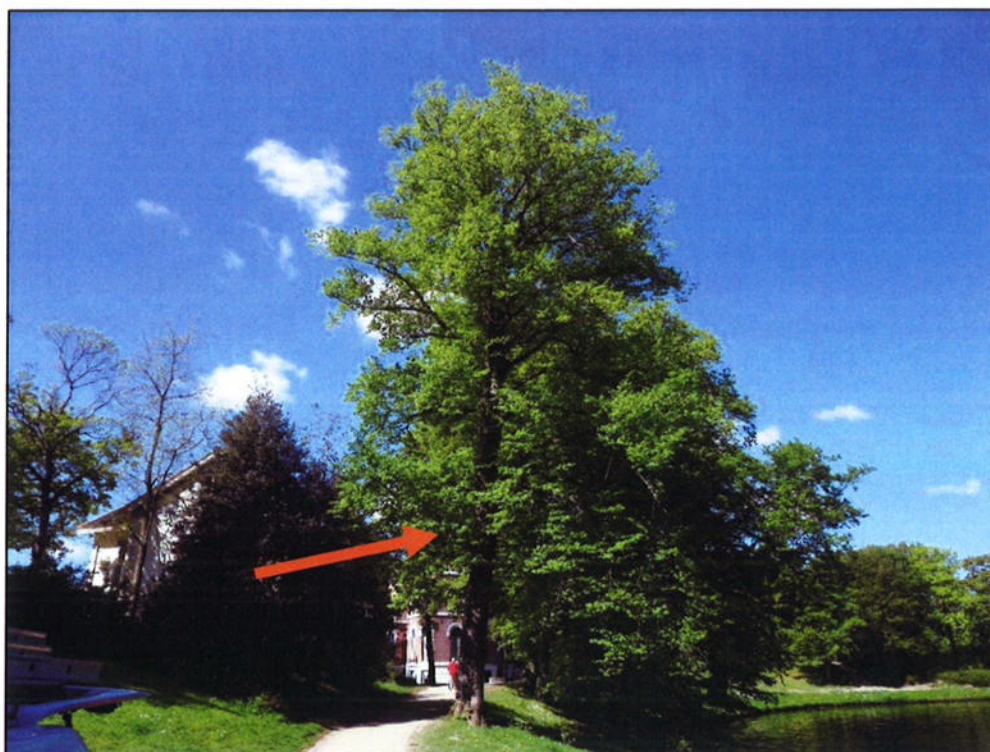
| Subject | Omschrijving/ beoordeling |
|---|---|
| Bijzonderheden: | Afgestorven takken Ø >4 cm, twijgsterfte in de buitenkroon, scheefstand, holte stamvoet met mierennest. |
| Conclusie: | De holte in de stamvoet is 70 cm inprikbaar en wordt door mieren gebruikt. De aantasting wordt door een nog onbekende schimmel veroorzaakt en zorgt met name aan de waterzijde voor ondermijning van de stamvoet. De benodigde restwand op basis van de SIA-methode is 4 cm, dit wordt op basis van de elektrische weerstandsmeting niet rondom gehaald maar wordt gecompenseerd worden vanuit zones met een dikkere restwand. De overcapaciteit is echter beperkt en zal verder afnemen. Vanuit de boomveiligheid is een beperkte ingreep in de kroon nodig om een verhoogd risico op stambreuk te voorkomen. |

Foto 11: Beeld van de boom.

| Subject | Omschrijving/ beoordeling |
|---|---|
| Advies: | Innemen van de kroon met 2-3 meter rondom waarbij afstervende takken tot op het leven hout worden ingenomen. Gelijktijdig de afgestorven takken verwijderen. Uitvoeren van de maatregel binnen 6 maanden.<br>Jaarlijkse VTA-inspectie in september/oktober om de bladbezetting en vorming van eventuele vruchtlichamen te beoordelen.<br>De breuksterkte en effect op de stabiliteit in 2023 middels een trekproef beoordelen. |

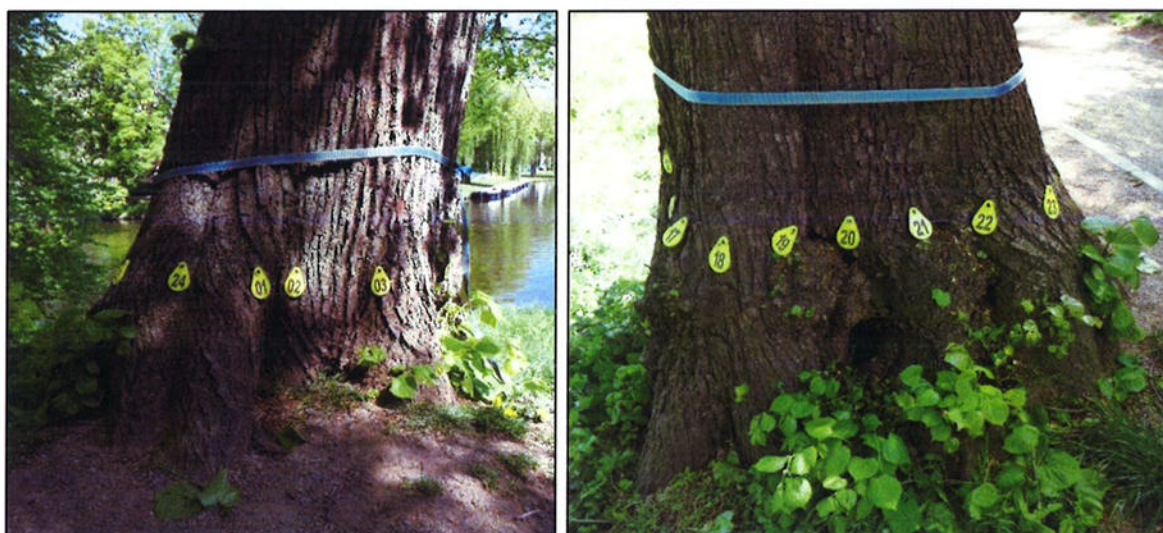
Foto 12: links en rechts een beeld van de meetpunten bij de stamvoet.

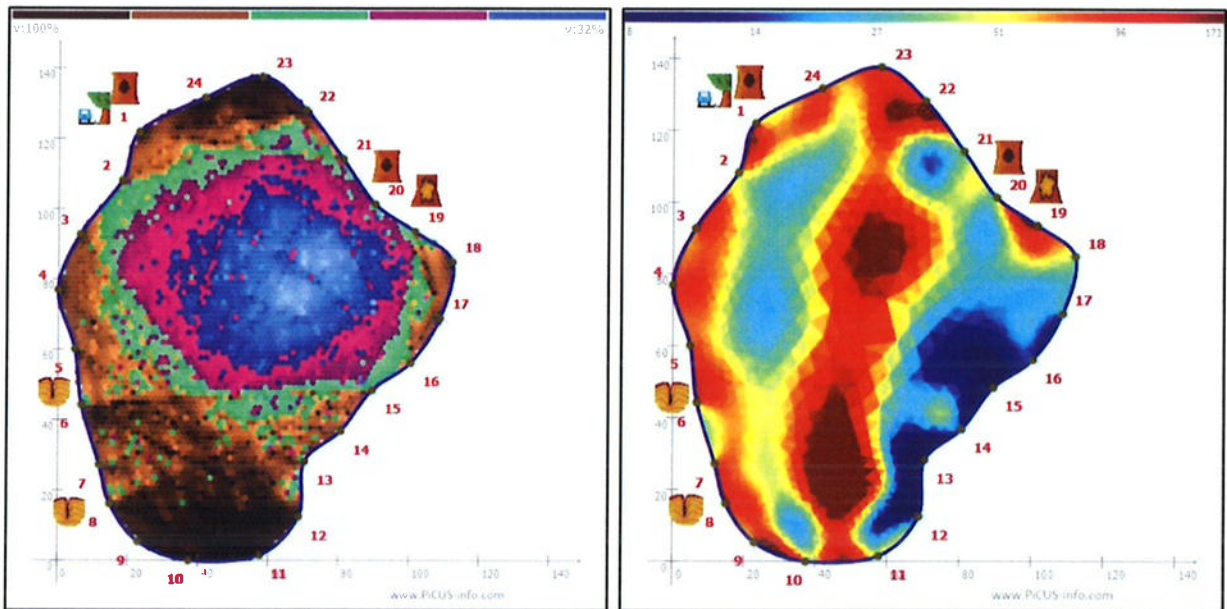
De geluidstomograaf (figuur 8, links) laat een inrotting van de stamvoet zien vanuit de opening bij meetpunt 20 richting de kern van de stam. De geluidssnelheid is sterk verminderd duidend op de aanwezigheid van een holte. Langs de zijkanen is een brede strook paars te zien duidend op een relatief brede strook al aangetast houtweefsel om de holte heen. Ter hoogte van meetpunt 2, waar ook mieren uit de stamvoet komen, is een verminderde geluidsoverdracht. Op basis van het huidige beeld vindt er segmentatie plaats van de stamvoet. De elektrische weerstandsmeting (figuur 8, rechts) laat een holte vorming in de kern van de stam zien (donker rode verkleuring op 2 locaties). Om deze holtes is beginnende actieve rot te zien aan de cyan kleur. De sterkste rotting vind plaats tussen meetpunt 11 en 18 waar de donkerblauwe kleur op sterke vernatting van het houtweefsel als gevolg van rot duidt. Het functionele spinthout bevindt zich tussen de meetpunten 2 en 11, 18 en 20, 21 en 2. Varierend over de omtrek is daarbij verschil in dikte van de restwand tussen de 5,5 en 15 cm.

Figuur 8: Links het resultaat van de geluidstomograaf, rechts van de elektrische weerstandsmeting.

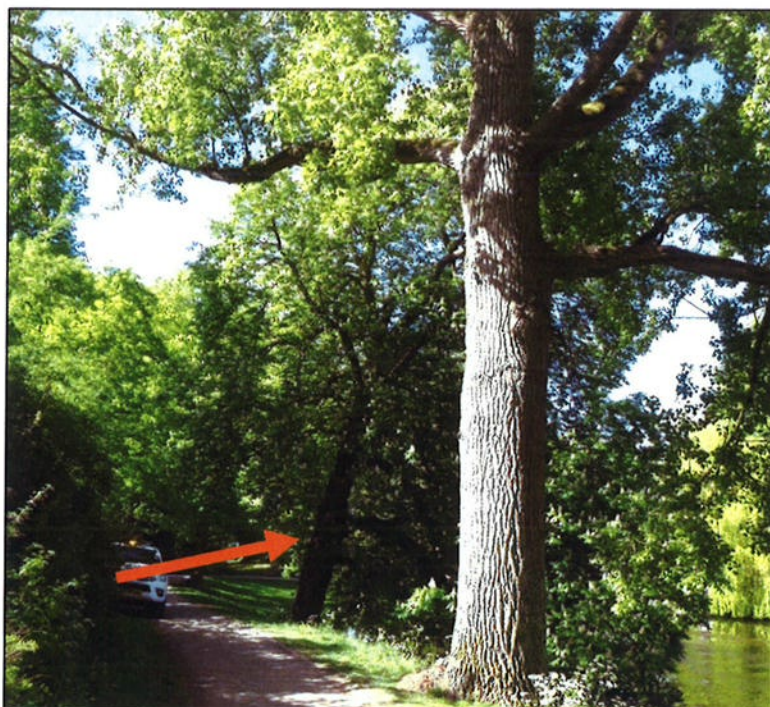
| Subject | Omschrijving/ beoordeling |
|---|---|
| Bijzonderheden: | Afgestorven takken Ø >4 cm, inrotting gesteltak, kastanjebloedingsziekte op stam en in de kroon, actieve witrot in de stamvoet zuidoost zijde, holte in de stamvoet waterzijde. |
| Conclusie: | De witrot en holte vorming in de stamvoet hebben tot een vermindering van de breuksterkte ter hoogte van de blauwe elastometer geleidt. Gelet op de toename van breuksterkte hoger op de stam is de rotting met name ter hoogte van het maaiveld actief. De huidige overcapaciteit is beperkt en zal bij een beperkte verdere afname voor een verhoogd risico op stambreuk zorgen. Een preventieve maatregel om de overcapaciteit te vergoten is noodzakelijk om deze boom langer te behouden. In de kroon bevinden zich meerdere afgestorven takken met een verhoogd risico op takbreuk. De inrotting van de gesteltak is beperkt en zorgt nog niet voor een verhoogd risico op takbreuk. |

Foto 1: Beeld van de boom.

| Subject | Omschrijving/ beoordeling |
|---|---|
| Advies: | Innemen van de kroon aan de boven zijde met 3 meter volgens een gelijkmatig en natuurlijk patroon. Takken zoveel mogelijk innemen tot op een zijtak met een takratio van 3:1. De lagere takken uitlichten met 10-15% om de mechanische belasting en doorstroming van wind te verhogen. De overcapaciteit van de stam neemt na deze maatregel toe tot boven de factor 1,5 zodat voldoende overcapaciteit aanwezig is. Bij voorkeur het vrijkomende snoeihout versnipperen en als mulchlaag van maximaal 6-7 cm dik onder de kroonprojectie verwerken. Jaarlijkse VTA-inspectie in september/oktober om de bladbezetting en rotting te beoordelen. Herhaling van de trekproef in 2023 om de breuksterkte opnieuw te beoordelen. |

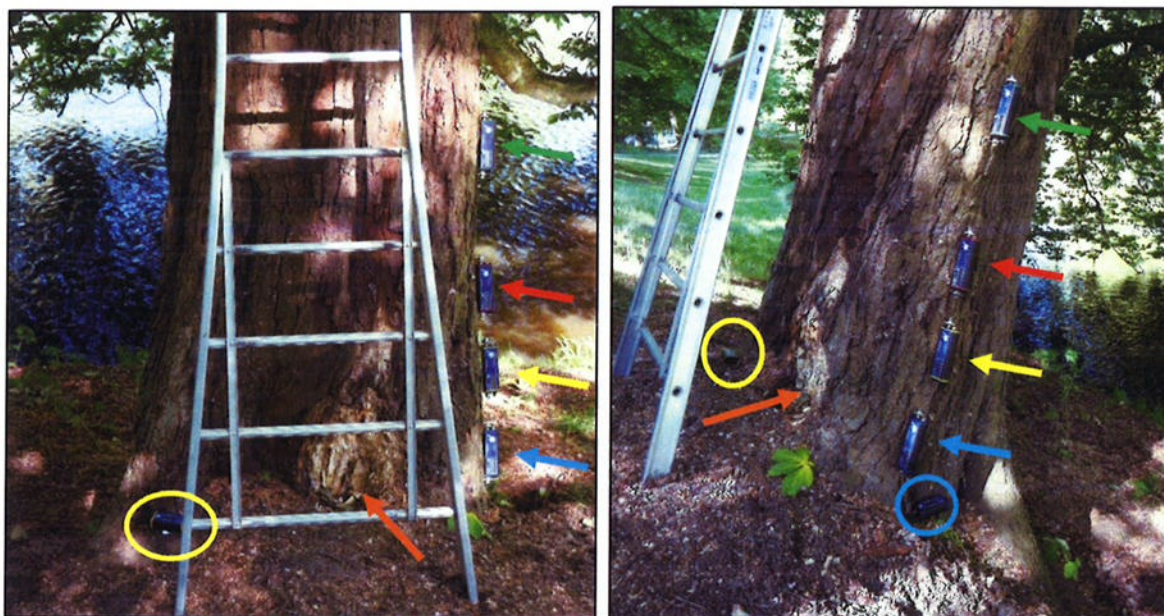
Foto 2: Links en rechts een beeld van de stamvoet met rotting (oranje pijl) en plaatsing van de sensoren. De elastometers zijn met een pijl aangeduid, de inclinometers met een cirkel. De kleur van de pijl en cirkel correspondeert met de kleurcode in tabel 2.

| Meting | BVF | Veiligheidsfactor | | | | | | Opmerkingen |
|---|---|---|---|---|---|---|---|---|
| 1 | 2,70 | 1,73 | 1,83 | 1,14 | 1,52 | 1,64 | 2,22 | Slingering in de kanteling, verhoogde verbuiging stamvoet (blauwe elastometer) |

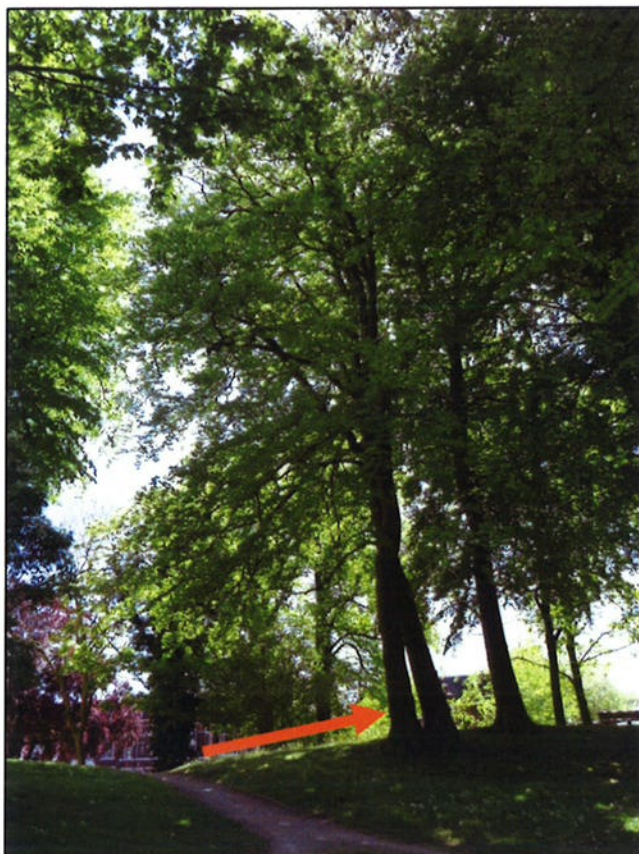
| Subject | Omschrijving/ beoordeling |
|---|---|
| Bijzonderheden: | Afgestorven takken Ø >4 cm, inrotting stam op 10,4 en 7,0 m +mv, inrotting stamvoet met onherkenbare zwamresten (tijdens VTA vermoedelijk reuzenzwam gezien). |
| Conclusie: | De inrotting van de stam zijn op 10,4 m 20 cm diep en op 7,0 m hoogte 25cm diep en 20 cm diagonaal. De restwand is op beide hoogtes nog voldoende om geen verhoogd risico op stambreuk te geven.<br>De inrotting van de stamvoet heeft tot de vorming van een holte gevormd welke tijdens de trekproef een verhoogde verbuiging laat zien. De afname van de breuksterkte is dermate dat er sprake is van een direct verhoogd risico op stambreuk. De stamvoet laat daarnaast een verhoogde kanteling en draaiing zien. Of dit daadwerkelijk door reuzenzwam veroorzaakt wordt of door de inrotting van de stamvoet is niet te bepalen. Vanuit de boomveiligheid is een beheermaatregel nodig om het verhoogde risico op stambreuk weg te nemen. |

Foto 3: Beeld van de boom.

| Subject | Omschrijving/ beoordeling |
|---|---|
| Advies: | Innemen van de kroon met 6 meter om voldoende overcapaciteit te krijgen. De snoeimaatregel leidt tot een versnelde aftakeling van de boom waardoor over 5-6 jaar een rooi maatregel nodig zal zijn. Tot die tijd kan de naast staande gewone beuk zich aanpassen aan een hogere blootstelling aan zonlicht. Maatregel binnen 3 maanden uitvoeren.<br>Jaarlijkse VTA-inspectie in september/oktober om de bladbezetting en vorming van vruchtlichamen te beoordelen.<br>Visuele inspectie van de boom in 2023 om de resterende levensverwachting te beoordelen. |

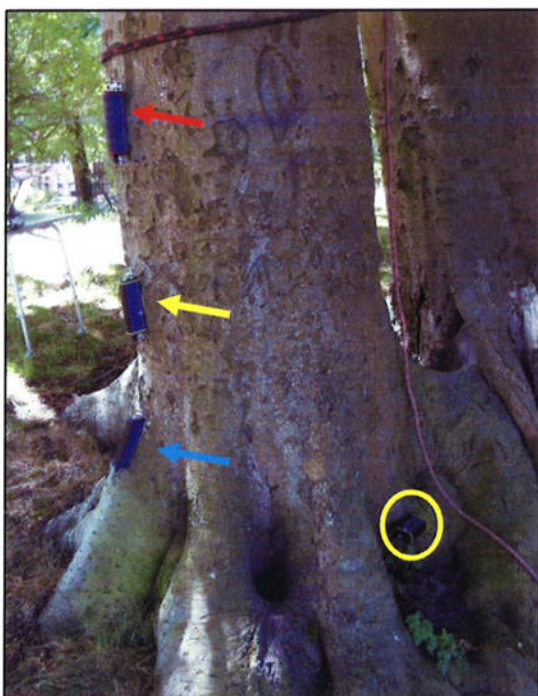
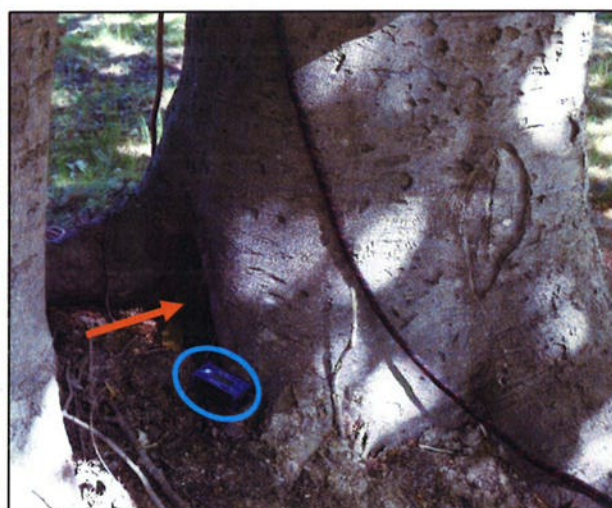
Foto 4: Links en rechts een beeld van de stamvoet met holte (oranje pijl) en plaatsing van de sensoren. De elastometers zijn met een pijl aangeduid, de inclinometers met een cirkel. De kleur van de pijl en cirkel correspondeert met de kleurcode in tabel 4.

| Meting | BVF | Veiligheidsfactor | | | | | Opmerkingen |
|---|---|---|---|---|---|---|---|
| 1 | 2,10 | 1,49 | 1,32 | 0,63 | 0,81 | 1,04 | Draaiing van de stamvoet tijdens de trekproef, stamvoet keert niet terug in de uitgangspositie de 1° meting. |

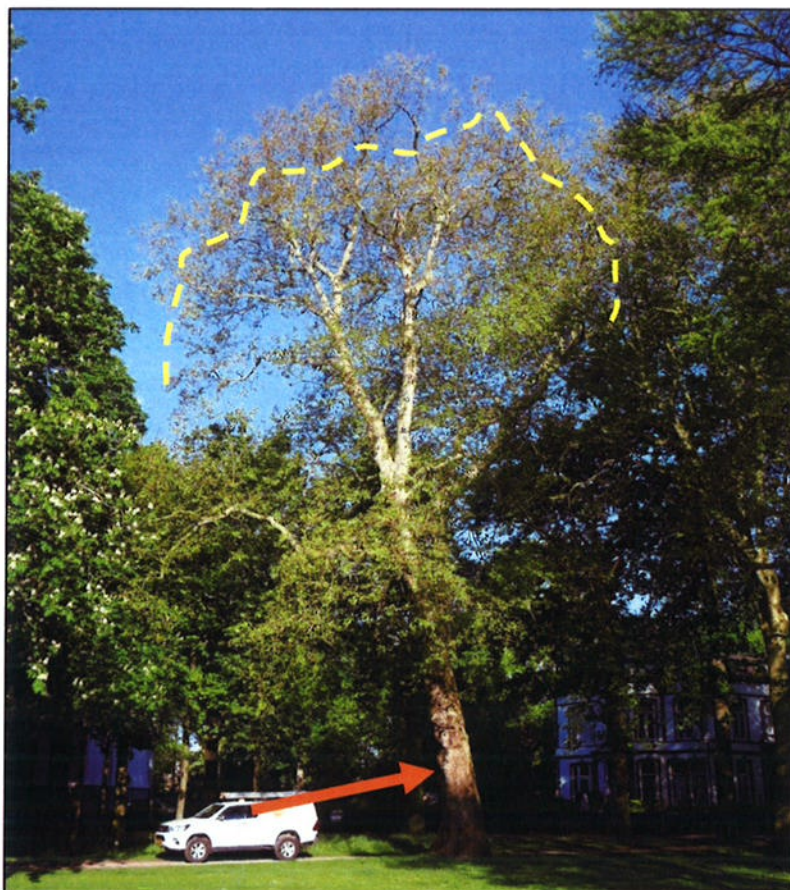
| Subject | Omschrijving/ beoordeling |
|---|---|
| Bijzonderheden: | Afgestorven takken Ø >4 cm, losse tak, spechtengat op 18,0 m +mv, <i>Ganoderma</i> -aantasting op meerdere locaties bij de stamvoet. Echte honingzwam ( <i>Armillaria mellea</i> ) gezien bij VTA (tijdens veldwerk niet waargenomen), holte in de stamvoet. |
| Conclusie: | Het spechtengat is 15 cm diep bij een diameter van 25 cm, de restwand is nog voldoende.<br>De holte en rotting in de stamvoet als gevolg van <i>Ganoderma</i> hebben tot een afname van zowel stabiliteit als breuksterkte geleidt. Met name de afname van de stabiliteit is ter hoogte van de gele inclinometer fors, zeker gezien de hoge BVF. De afname is hier onder de veiligheidsfactor van 1,5 gezakt maar nog voldoende hoog om geen direct verhoogd risico te geven. Verdere afname is echter te voorzien en dient preventief opgevangen te worden door een lichte snoeiingreep. Tegelijkertijd kunnen de afgestorven en losse tak in de kroon met een verhoogd risico op takbreuk verwijderd worden.<br>Ten behoeve van het verlengen van de levensduur en verbeteren van de weerbaarheid is een investering in de groeiplaats nodig. |

Foto 5: Beeld van de boom. De gele stippellijn geeft de nieuwe krooncontour aan.

| Subject | Omschrijving/ beoordeling |
|---|---|
| Advies: | Innemen van de bovenzijde van de kroon met 3 meter (zie contour op foto 5). Takken zoveel mogelijk innemen tot op een zijtak met een takratio van 3:1. Gelijktijdig afgestorven takken verwijderen en instervende takken tot op het levende hout snoeien. De binnenkroon zoveel mogelijk intact houden om de vorming van een secundaire kroon te behouden. Uitvoeren van de maatregel binnen 6 maanden.<br>Groeiplaatsverbetering door het jaarlijks uitspreiden van 1-2 cm schimmeldominante humuscompost onder de kroonprojectie. Het huidige maaibeheer omvormen naar extensief beheerd langgras. Dit verminderd de maaifrequentie en de betreding onder de kroonprojectie.<br>Jaarlijkse VTA-inspectie in september/oktober om de bladbezetting en hergroei te beoordelen.<br>De stabiliteit in 2024 opnieuw beoordelen middels een trekproef. |

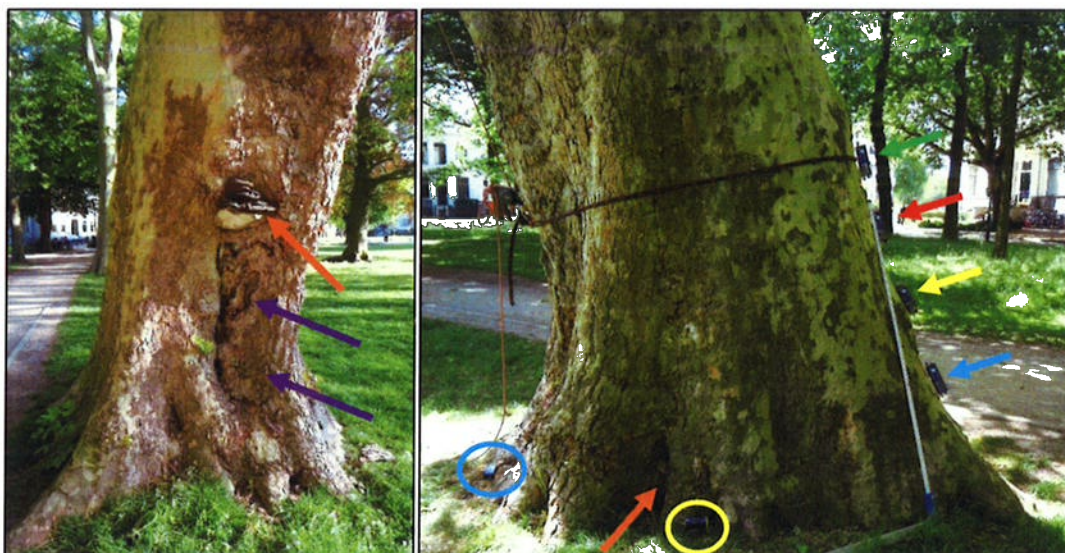
Foto 6: Links en rechts een beeld van de stamvoet met vruchtlichaam (oranje pijlen), rotting (paarse pijlen) en plaatsing van de sensoren. De elastometers zijn met een pijl aangeduid, de inclinometers met een cirkel. De kleur van de pijl en cirkel correspondeert met de kleurcode in tabel 6.

| Meting | BVF | Veiligheidsfactor | | | | | | Opmerkingen |
|---|---|---|---|---|---|---|---|---|
| 1 | 10,9 | 2,55 | 1,21 | 3,65 | 4,46 | 3,28 | 2,9 | Draaiing van de stamvoet op blauwe inclinometer |

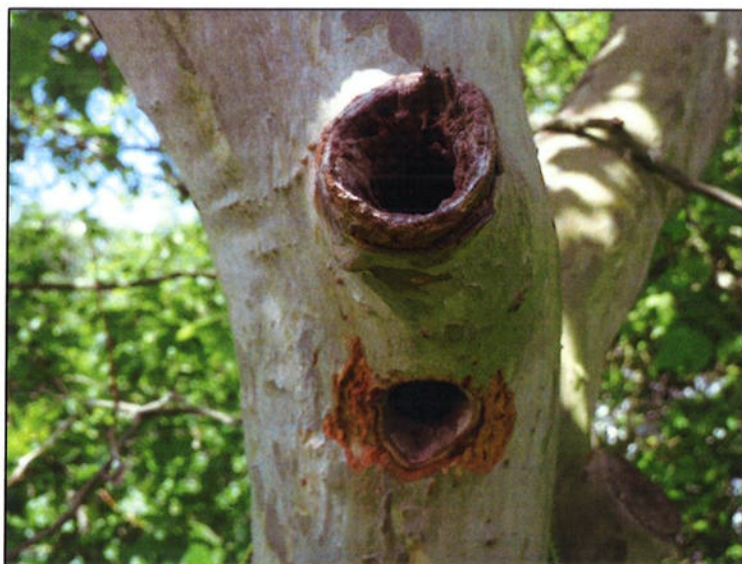
Foto 7: Beeld van het spechtengat op 18 m +mv.

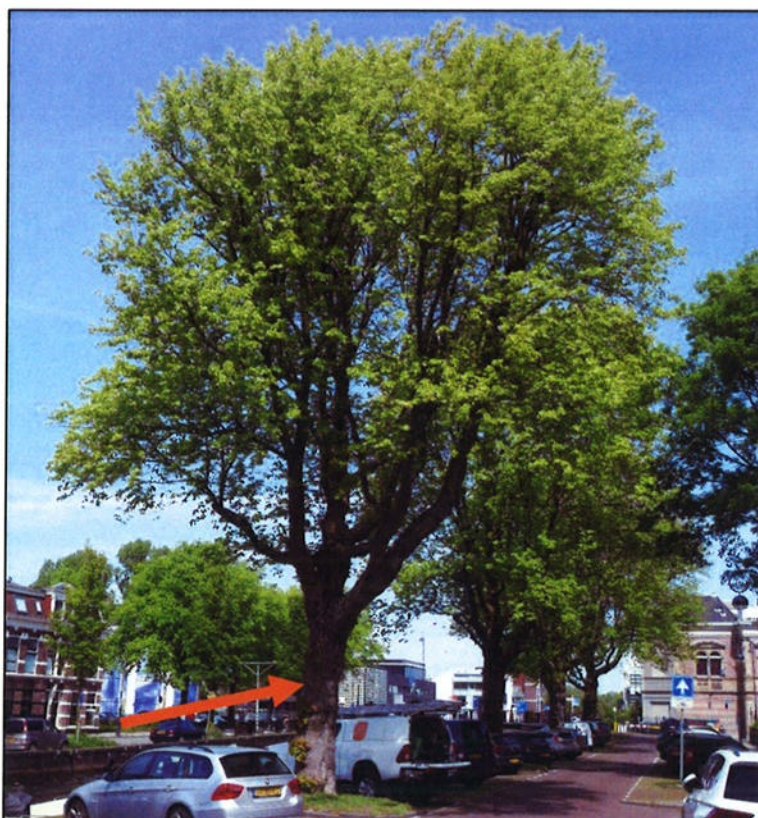
| Subject | Omschrijving/ beoordeling |
|---|---|
| Bijzonderheden: | Afgestorven takken Ø >4 cm, kroon is rondom ingenomen, inrotting stam op 5,7m +mv, inrotting stamvoet. |

Foto 8: Beeld van de boom.

| Subject | Omschrijving/ beoordeling |
|---|---|
| Advies: | De afstervende delen verwijderen en de rest van de kroon gelijktijdig met 2-3 meter innemen tot voorbij de oude snoeilocatie. Takken zoveel mogelijk innemen tot op een zijtak met een takratio van 3:1. Uitvoeren binnen 6 maanden.<br>Jaarlijkse VTA-inspectie in september/oktober om de bladbezetting en vorming van vruchtlichamen te beoordelen.<br>De inrotting in 2023 opnieuw op hoogte beoordelen. |

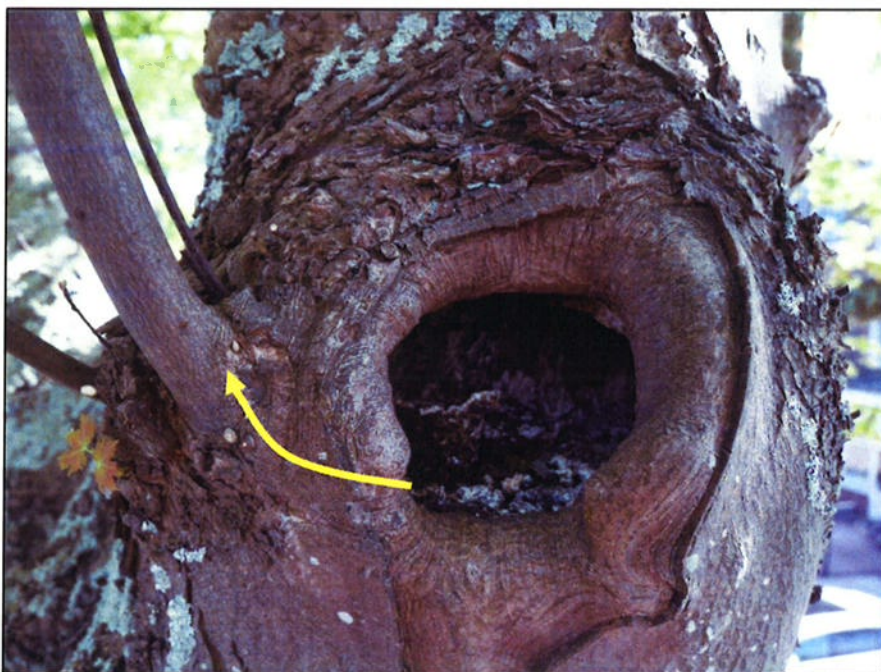
| Subject | Omschrijving/ beoordeling |
|---|---|
| Conclusie: | De inrotting bij de stamvoet is 15 cm diep, de restwand is voldoende.<br>De inrotting op hoogte is 25 cm diep bij een diameter van 53 cm. de restwand is voldoende. De rotting gaat met name zijwaarts ter hoogte van overgang spinthout kernhout en minder naar het kernhout. Dit zorgt ervoor dat in de doorgaande top al sterfte zichtbaar is en een deel al is afgestorven. Verdere aantasting zal dit proces alleen versnellen. |

Foto 9: Beeld van de inrottende snoeiwond. De gele pijl geeft de zijwaartse inrotting waarbij spinthout aangetast wordt aan.
