## HERBESTEMMING HAKA GEBOUW, ROTTERDAM

**13. ASBEST**

## ASBESTINVENTARISATIERAPPORT

Locatie: HAKA gebouw  
Vierhavenstraat 38-42 te Rotterdam

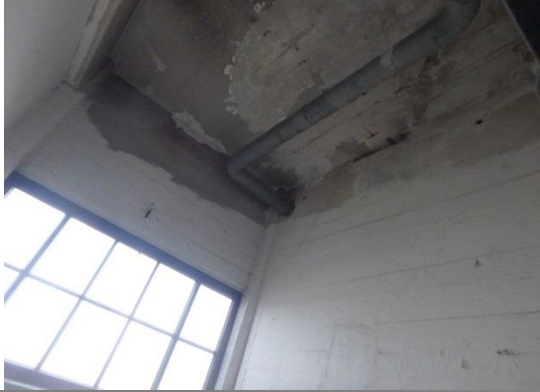
| <b>Foto 1:</b> | | <b>Foto 2:</b> | |

| <b>locatie:</b> | <b>5<sup>e</sup> verdieping in berging (zie overzichtstekening)</b> | | |
| <b>Certificaatnr. Analyse:</b> | STL83948 | <b>Bevestiging:</b> | omwikkeld |
| <b>Monstercode/adres:</b> | AM2 t/m AM3 | <b>Bereikbaarheid:</b> | goed |

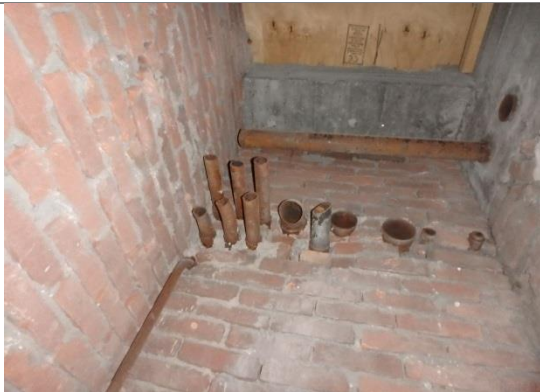
| Certificaatnr. Analyse: | STL83948 | Bevestiging: | gesmeerd |
| Monstercode/adres: | AM5 | Bereikbaarheid: | slecht |

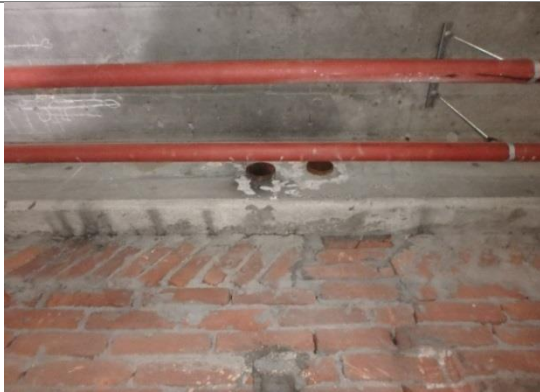
| Foto 2: | | | |

| Certificaatnr. Analyse: | STL83948 | Bevestiging: | gesmeerd |
| Monstercode/adres: | visueel identiek AM5 | Bereikbaarheid: | slecht |

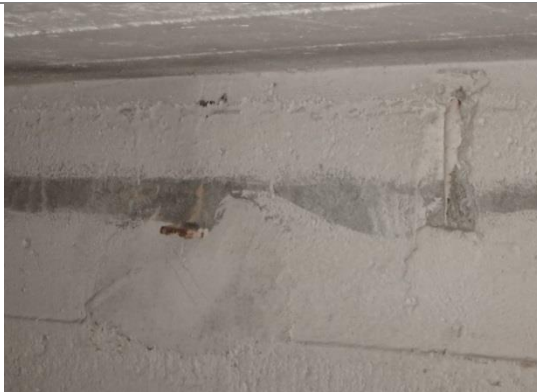
| Certificaatnr. Analyse: | STL83948 | Bevestiging: | gesmeerd |
| Monstercode/adres: | visueel identiek AM5 | Bereikbaarheid: | slecht |

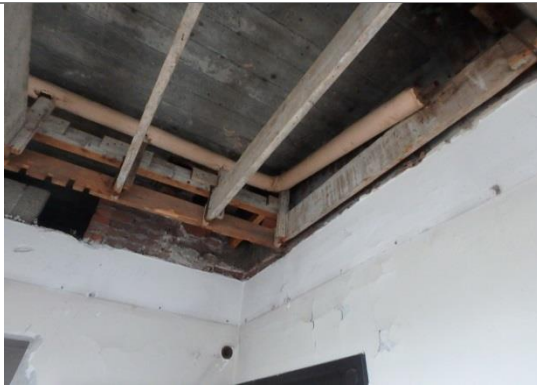
| Foto 2: | | | |

| Certificaatnr. Analyse: | STL.83948 | Bevestiging: | omwikkeld |
| Monstercode/adres: | AM7 | Bereikbaarheid: | slecht |

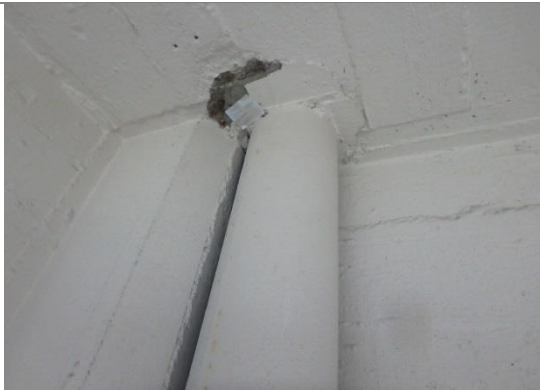
| Foto 2: | | | |

| Certificaatnr. Analyse: | STL83948 | Bevestiging: | ingestort |
| Monstercode/adres: | AM13 | Bereikbaarheid: | slecht |

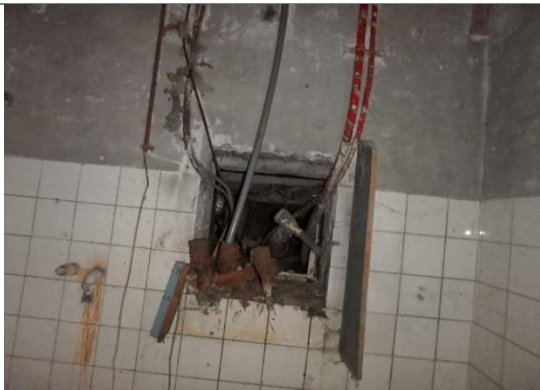
| Certificaatnr. Analyse: | STL83948 | Bevestiging: | omwikkeld |
| Monstercode/adres: | AM14 | Bereikbaarheid: | slecht |

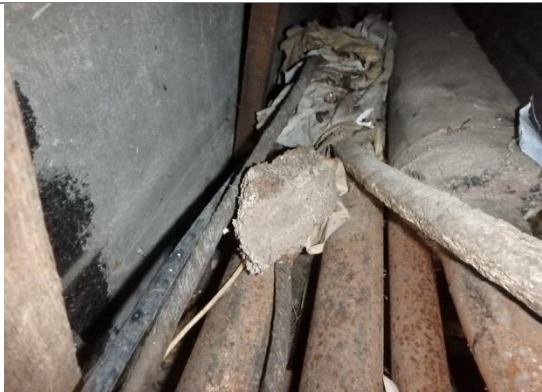
| Certificaatnr. Analyse: | - | Bevestiging: | los |
| Monstercode/adres: | - | Bereikbaarheid: | slecht |

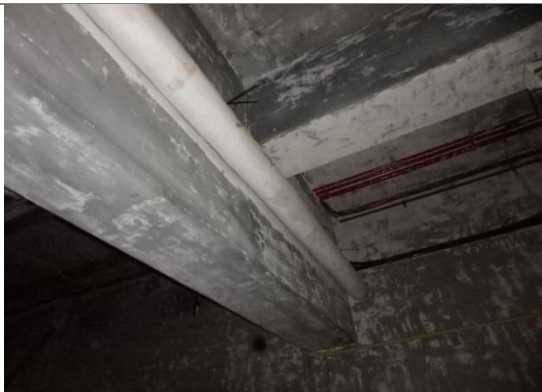
| Foto 2: | | | |

| Certificaatnr. Analyse: | STL83948 | Bevestiging: | omwikkeld |
| Monstercode/adres: | AM15 | Bereikbaarheid: | slecht |

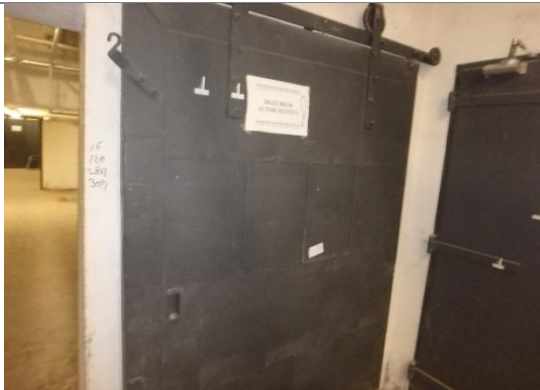
| Foto 2: | | | |

| Certificaatnr. Analyse: | STL.83948 | Bevestiging: | hangen in beugels |
| Monstercode/adres: | AM16 | Bereikbaarheid: | goed |

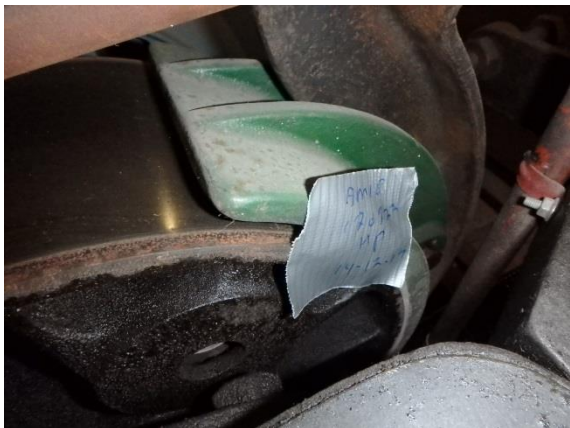
Foto 1: liftmachinekamer een remvoering asbestvrij op 6<sup>e</sup> verdieping

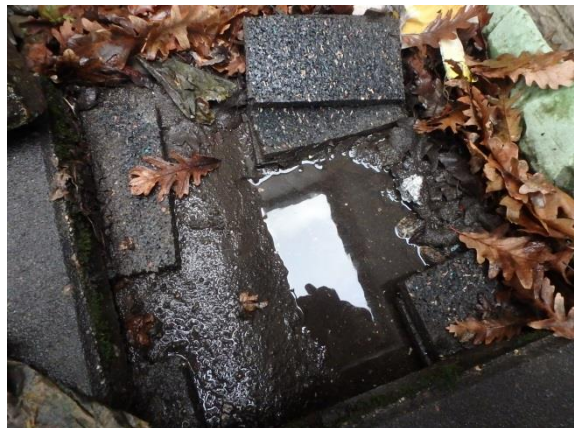
Foto 2: dakbedekking asbestvrij

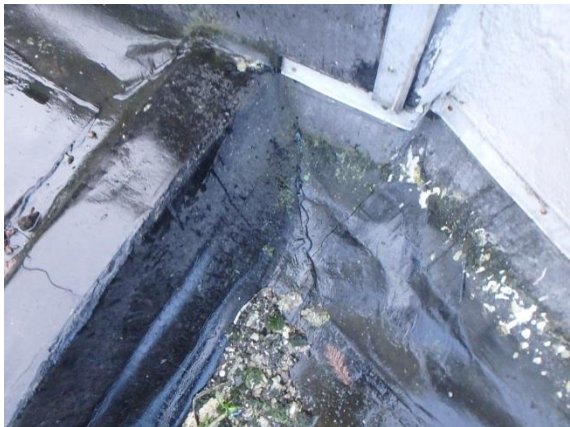
Foto 3: dakbedekking asbestvrij

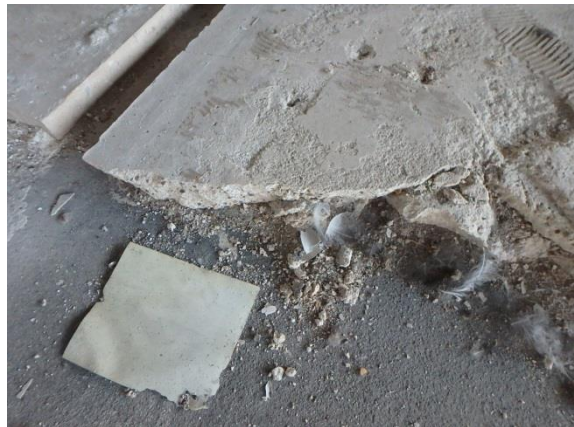
Foto 4: vloerafwerking asbestvrij

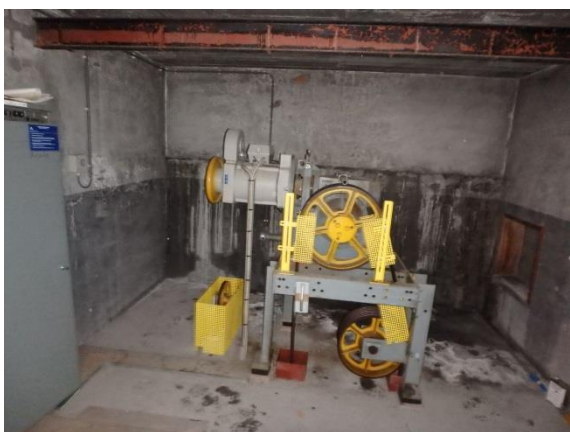
Foto 5: liftmachinekamer twee remvoeringen asbestvrij op 6<sup>e</sup> verdieping

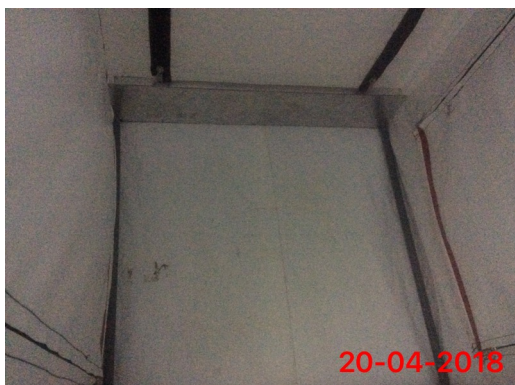
Foto 34

De vuile ruimte van de afvalsluis is onderdeel van de eindinspectie en visueel schoon en vrij van zakken en andere materialen. Donkere plekken zijn verkleuringen in het doek.

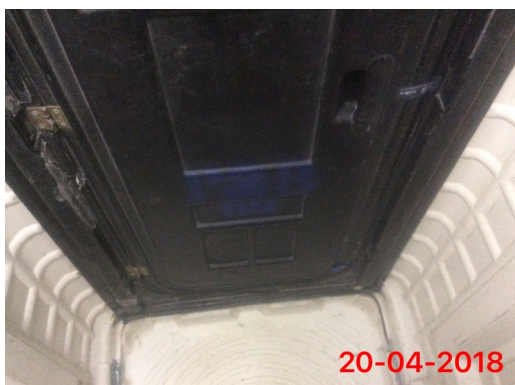
Foto 36

Douchesluis. Tijdens de luchtmeting is het containment verzegeld. De vuile ruimte is onderdeel van de eindinspectie en visueel schoon en vrij van zakken en andere materialen. Donkere plekken zijn verkleuringen in het doek.

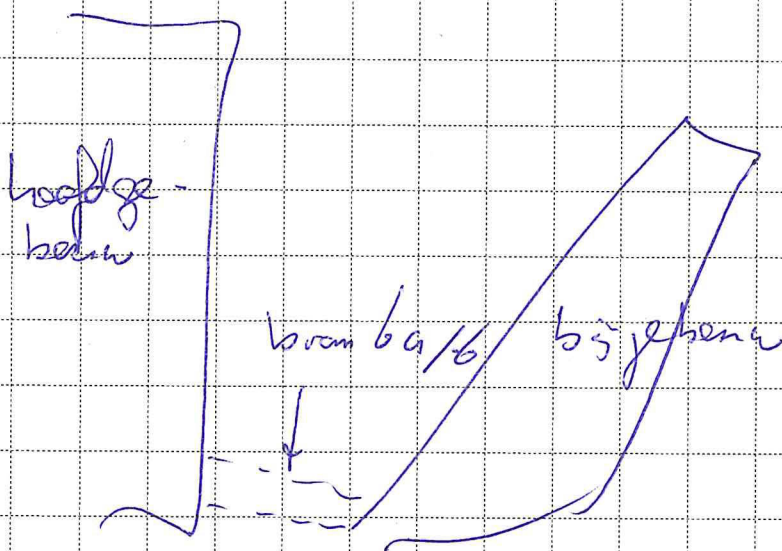
# SITUATIESSCHETS GEINSPECTEERD GEBIED

In betonnen bak zit een kleine binnenbak met  
buis materiaal. Eerst bovenkant (plaat) van binnenste  
betonnen bak verwijderd en daarna voorzijde van bak  
verwijderd. Binnen bak is in geheel in asbest bak  
geplaatst.
