HERBESTEMMING HAKA GEBOUW, ROTTERDAM

**6. PLANTOELICHTING - BIJLAGEN**

AANVRAAG OMGEVINGSVERGUNNING, 17 APRIL 2019

Titel : HAKA-gebouw – Verslag waarneming vrijhakken wapening

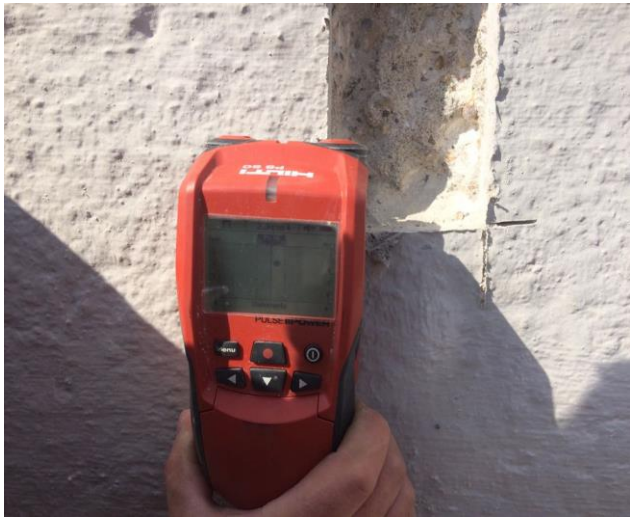
| <p>Locatie 1 : geen wapening waargenomen</p> | <p>Locatie 2 : Dekking ca. 50 mm.<br/>Corrosie aanwezig (vliegroest).</p> |

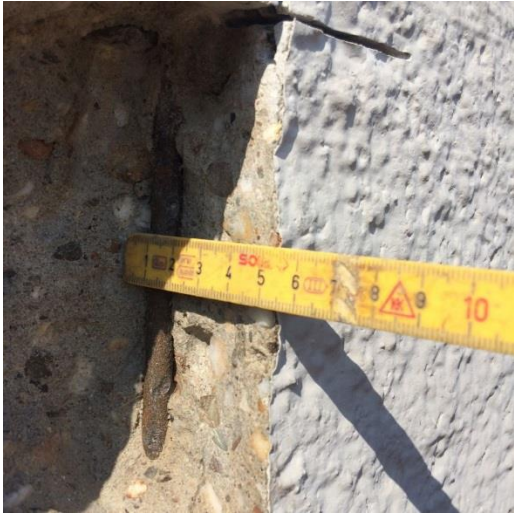
| <p>Locatie 3 : dekking ca. 40 mm.<br/>Geen corrosie</p> | <p>Locatie 4 : dekking ca. 40 mm.<br/>Corrosie aanwezig. Beton niet gecarbonateerd.</p> |

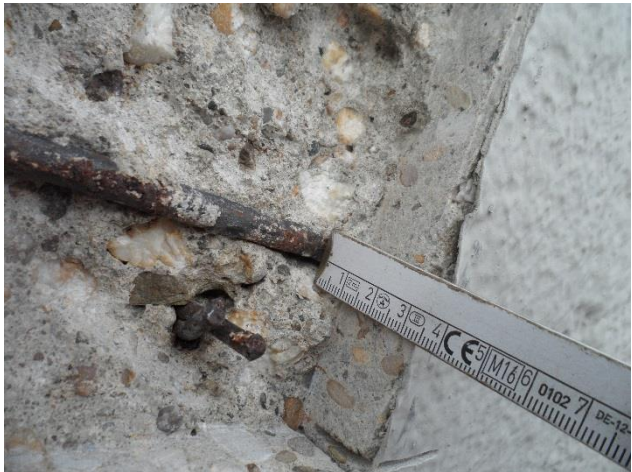
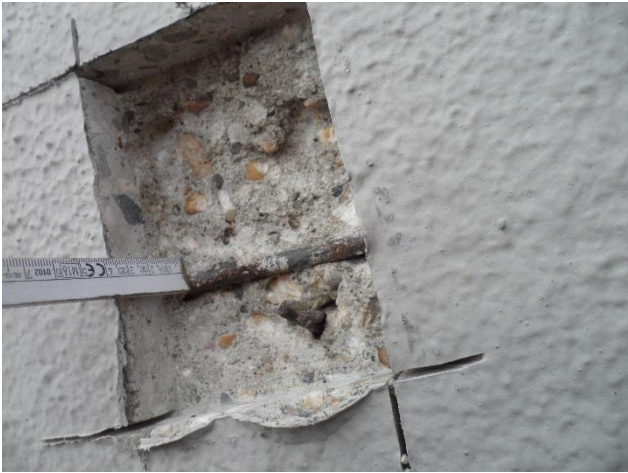
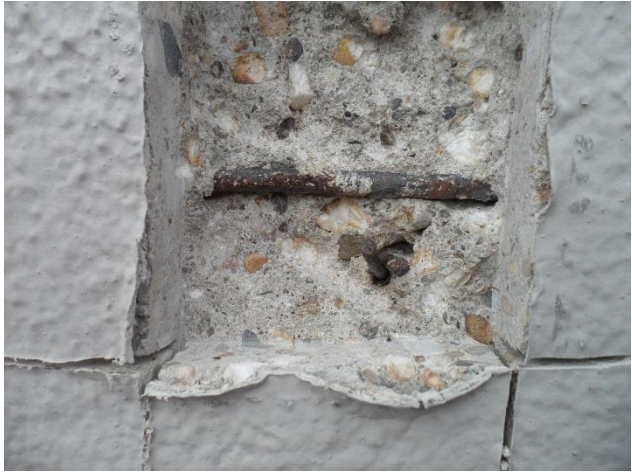
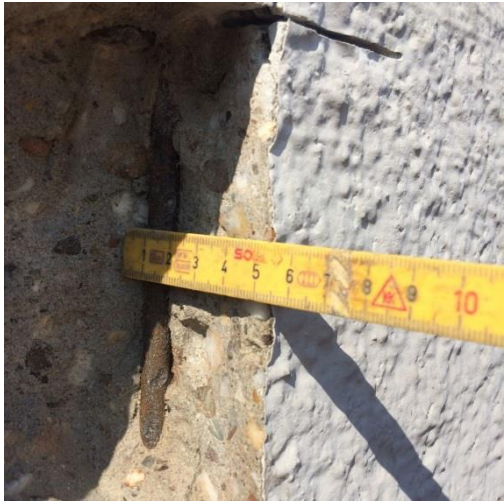
| <p>Locatie 4</p> | <p>Locatie 4</p> |

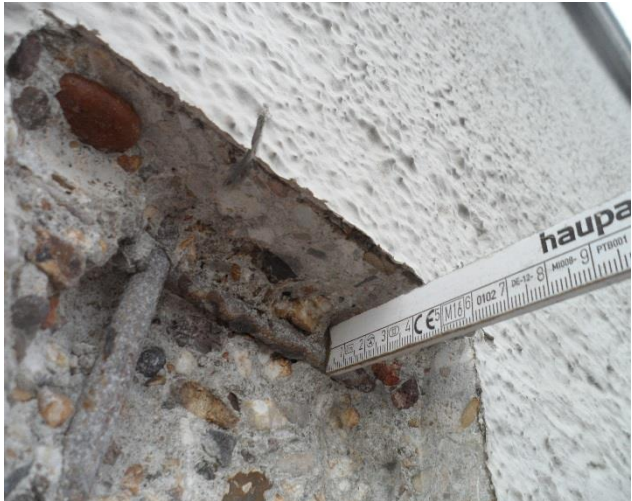
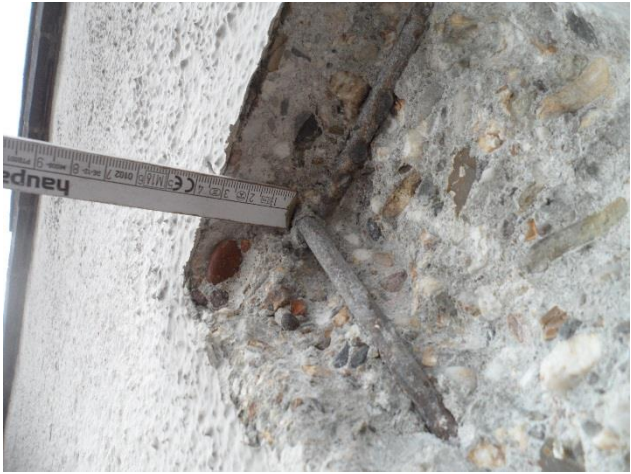
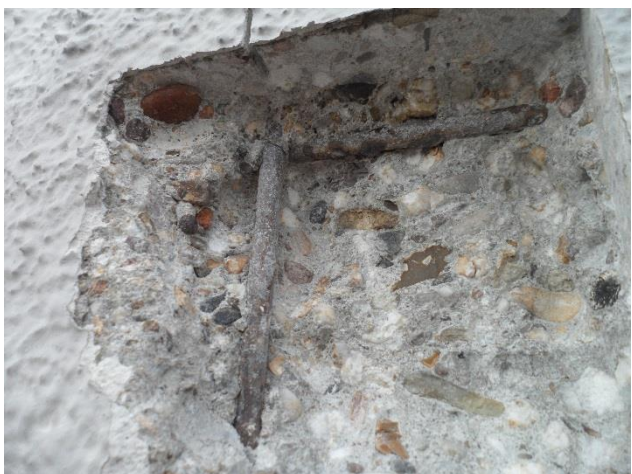
| <p>Locatie 4</p> | <p>Locatie 5 : dekking 35 mm.<br/>Corrosie aanwezig.<br/>Beton niet gecarbonateerd, wel vlekkerig</p> |
| <p>Locatie 5</p> | <p>Locatie 5</p> |

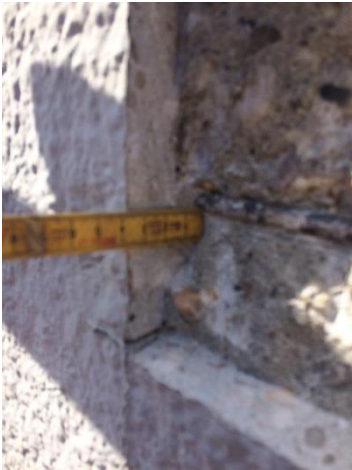
| <p>Locatie 6 : dekking 40 mm.<br/>Corrosie aanwezig.</p> | <p>Locatie 7 : dekking 40 mm.<br/>Corrosie aanwezig.</p> |

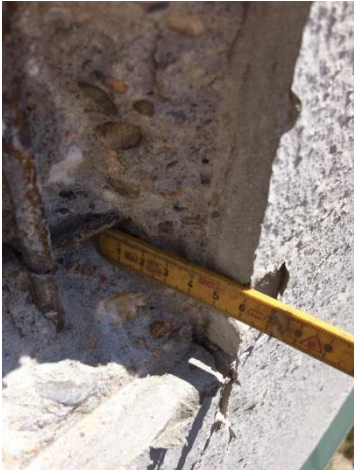
| <p>Locatie 8 : dekking 55 mm.<br/>Corrosie aanwezig</p> | <p>Locatie 9 : dekking 90 mm.<br/>Corrosie aanwezig.</p> |

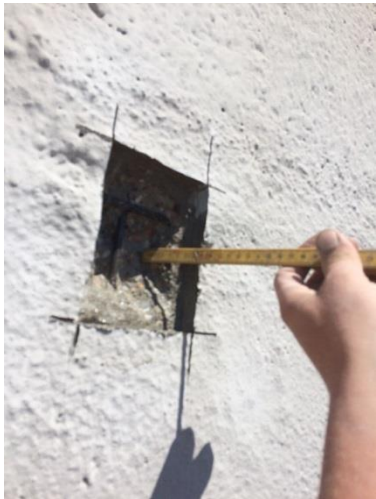
| <p>Locatie 10 : dekking 35 mm<br/>Corrosie aanwezig</p> | <p>Locatie 11 : dekking 60 mm.<br/>Geen corrosie</p> |

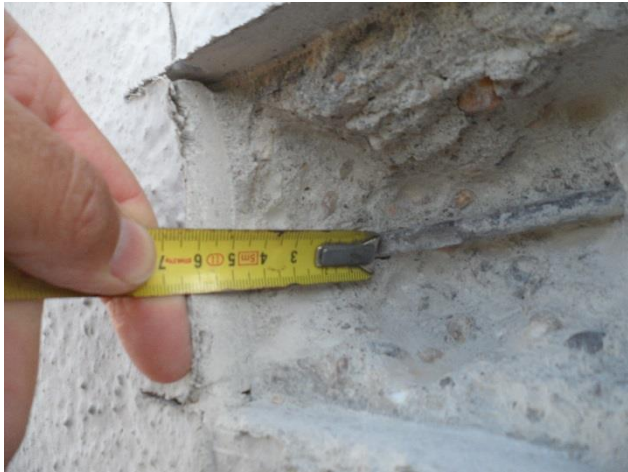
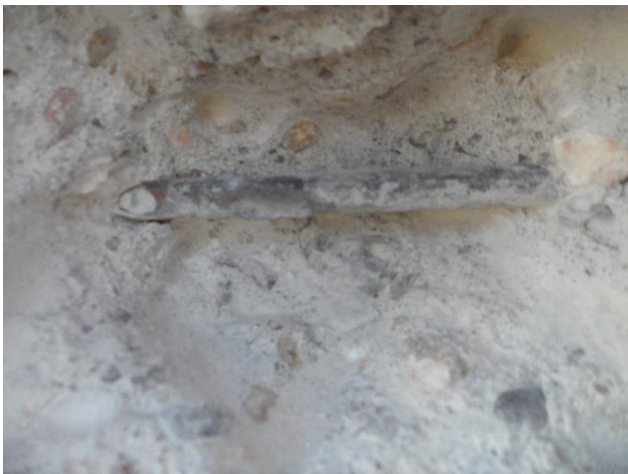
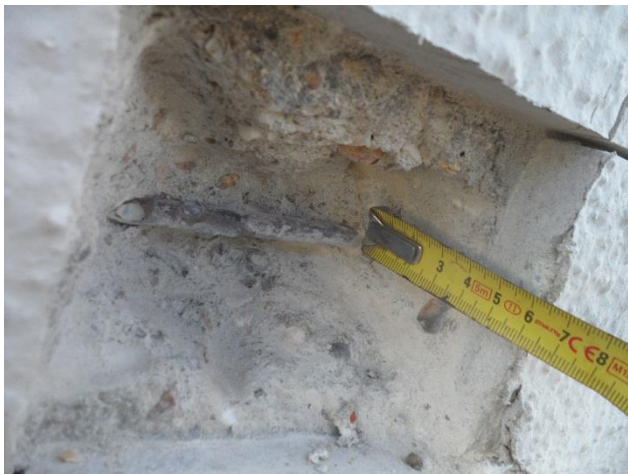
| <p>Locatie 11</p> | <p>Locatie 11</p> |

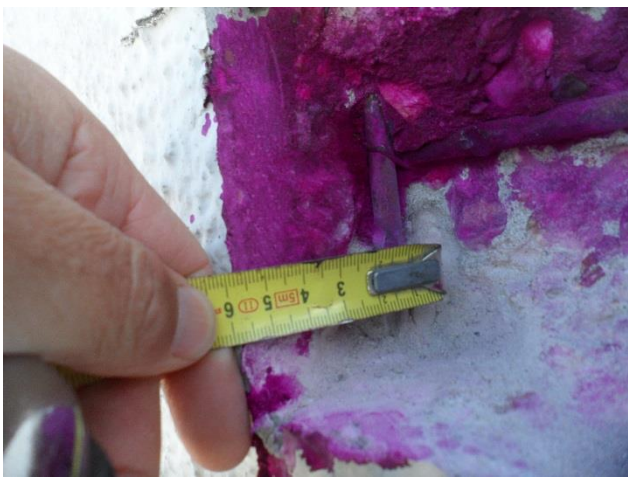
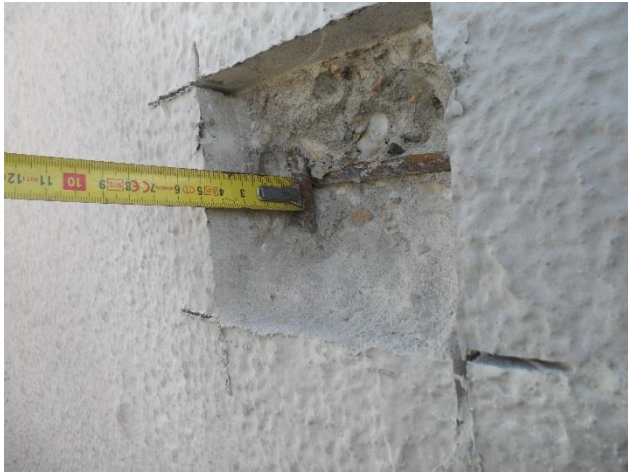
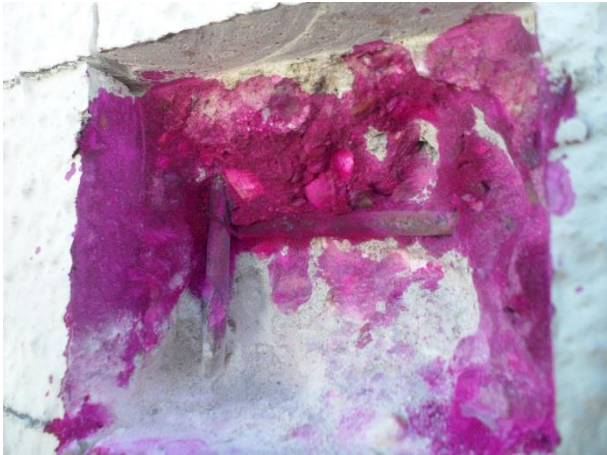
| <p>Locatie 12 ; dekking 50 mm.<br/>Corrosie aanwezig</p> | <p>Locatie 12</p> |

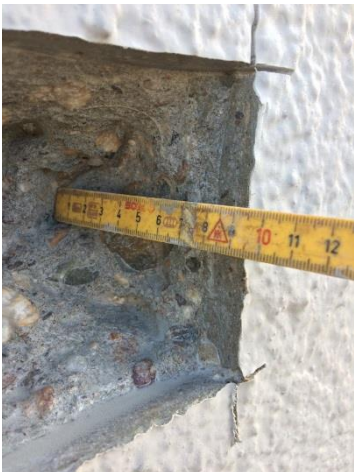
| <p>Locatie 14 : geen wapening.</p> | |

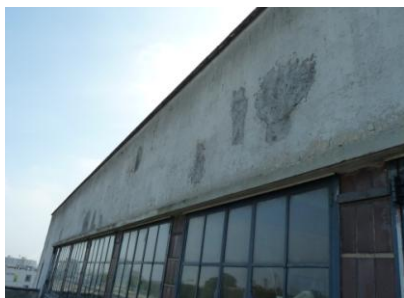
Om een esthetisch beter eindresultaat te bereiken dienen de slordig herstellende schades aan de noordoost gevels te worden verwijderd en opnieuw aan te worden aangebracht in hetzelfde vlak en in dezelfde textuur als het omliggend beton.

voorbeeld oude reparaties

Op een aantal plaatsen zijn in het verleden reparaties aan het oppervlak gepleegd die in kleur en textuur afwijken van de omringende betonoppervlakken. Deze plekken uithakken en opnieuw aanbrengen in hetzelfde vlak als de omringende beton conform de overige betonreparaties.

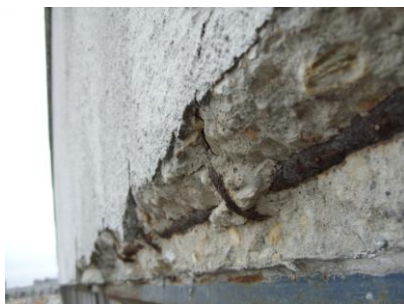
voorbeelden randen met onvoldoende dekking

Geroest wapeningsstaal moet worden ontroest tot reinheidsgraad Sa 2,5. De meest geschikte reinigingstechnieken daarvoor zijn stralen met olivijn of water.

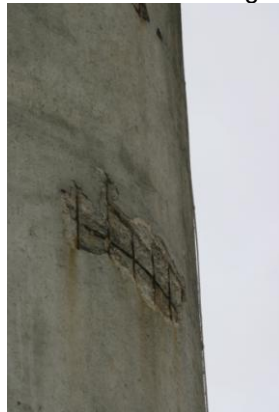
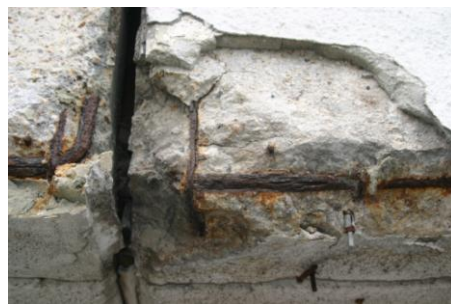
voorbeeld afgedrukte betondekking door corrosie

Voordat er nieuw beton kan worden aangebracht, moet eerst de beschadigde beton worden verwijderd, de geroeste wapening schoongemaakt en moet het oppervlak een voorbehandeling krijgen. De randen van de reparatieplekken moeten zo veel mogelijk haaks op het oppervlak uitkomen. Dit om te voorkomen dat de herstellmortel naar de rand toe dun uitloopt en daardoor verbrandt of loskrimpt. Ook is het belangrijk dat er achter de geroeste wapening voldoende beton wordt verwijderd. De te herstellen ondergrond moet vrij zijn van onsamenhangend beton, losse deeltjes, stof, vet en oude oppervlaktelagen.
