## Berlagebrug te Amsterdam

Restauratiearchitectuur BBM BV.  
Project: restauratie Berlagebrug (brugnr. 423)  
Projectnr.: 418-17-2  
Datum: 7 september 2017.  
Gewijzigd: 3 januari 2020  
Opgesteld door: ing. B. Massop

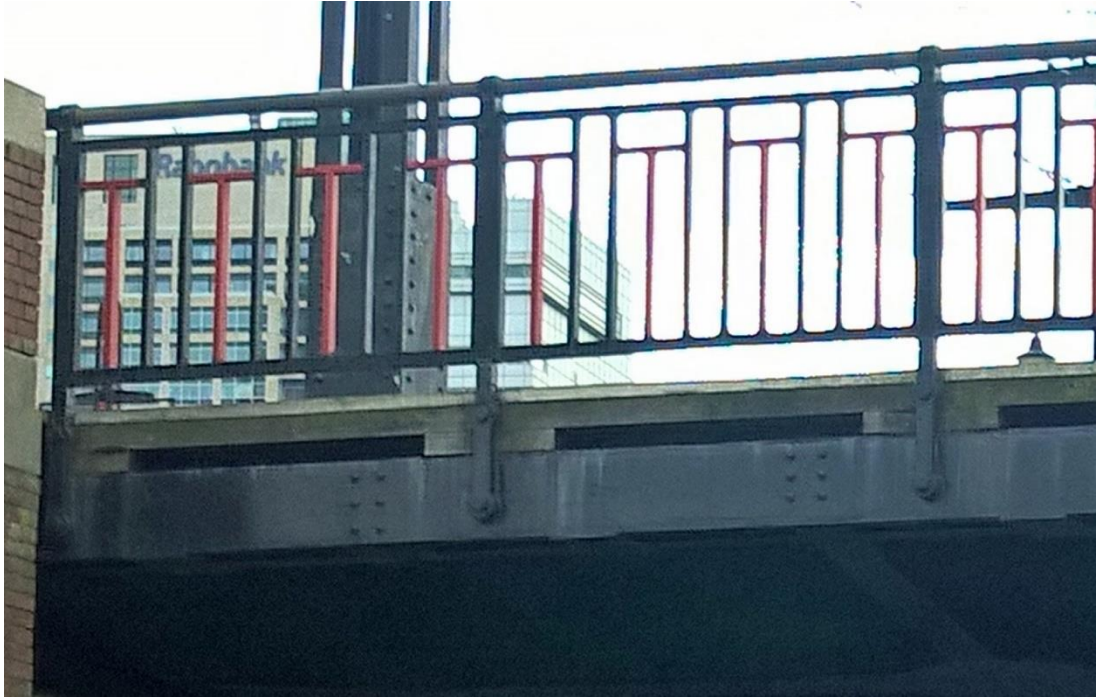
Foto 20: randligger val met houten trottoirconstructie.

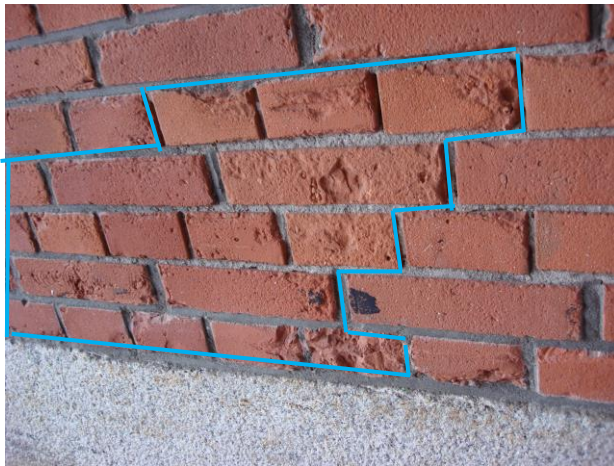
Foto 21: aanvaarschade metselwerk.

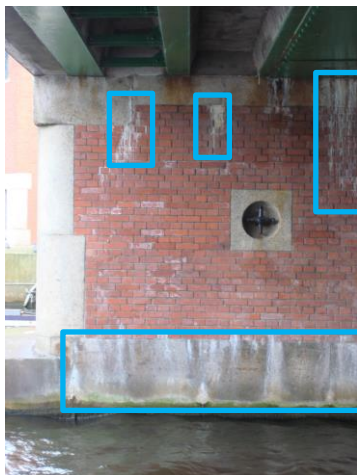
Door het indringen van vocht, a.g.v. lekkages van het brugdek en indringing van grachtwater door optrekkend vocht, hebben zich op div. plaatsen het oppervlak van het metselwerk plaatselijk calcietuitbloeiingen ( $\text{CaCO}_3$ ) op het metselwerkoppervlak afgezet (zie foto 22).

Foto 22: Calcietuitbloeiingen.  
(witte uitslag op  
Metselwerk en natuursteen).

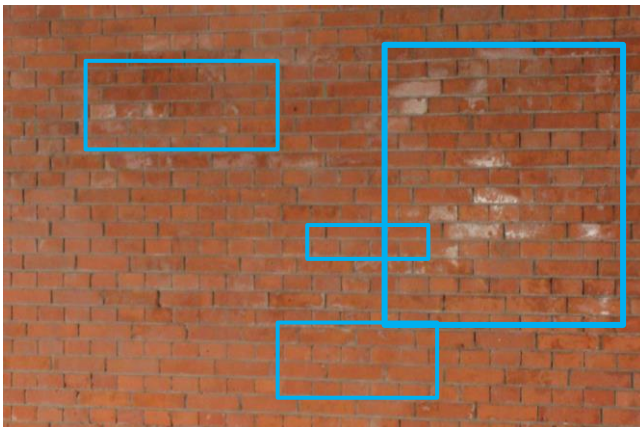
Foto 24: zoutschade metselwerk oppervlak.

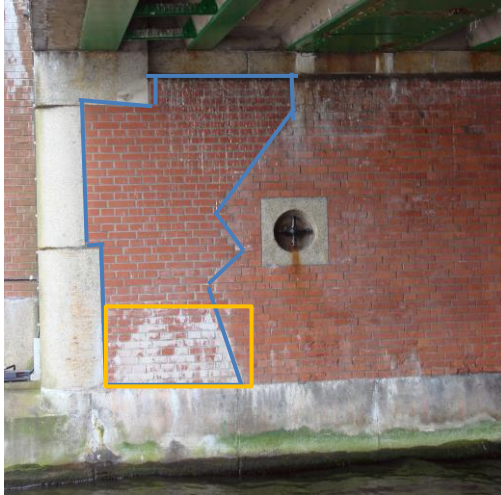
Foto 25: nieuw inboetwerk “vals werk”  
(nieuw afwijkend metselwerk)  
Calcietuitbloeiing t.p.v. vals werk  
(gele kader)

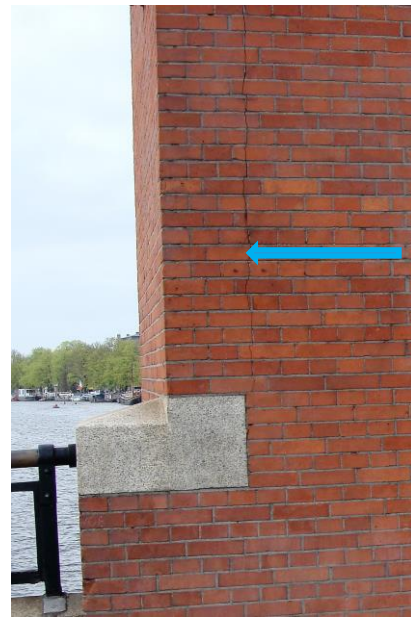
Door het intensieve gebruik van de brug door zwaar materieel (trams en vrachtverkeer) zijn door trillingen en lichte zettingen van de constructie veel haarscheuren in het metselwerk ontstaan. De scheurontwikkeling vindt plaats vanuit de fundering (zie foto 28). Of deze scheuren doorlopen in de achterliggende stampbetonconstructie kan niet worden vastgesteld zonder destructief onderzoek.

Foto 28: scheurvorming.

Grotere scheuren worden over de volledige diepte van het metselwerk geïnjecteerd met een kalkhoudende injectiemortel en vervolgens steeds diep en 2 steeds breed ingeboet. Injectiescheuren (kleiner dan 1 mm) worden geïnjecteerd met een microkalk injectiemortel. T.b.v. het injecteren van scheuren in metselwerk te rekenen op ca. 220 m<sup>1</sup>. Alle aanwezige oppervlakken van vals werk (dit is hersteld metselwerk dat hersteld is met stenen die wat betreft formaat (stoot en lintvoegafwijkingen) kleur en/of uiterlijk afwijken van het bestaande metselwerk) vervangen in altemeerend steeds en anderhalf steeds schoon metselwerk.

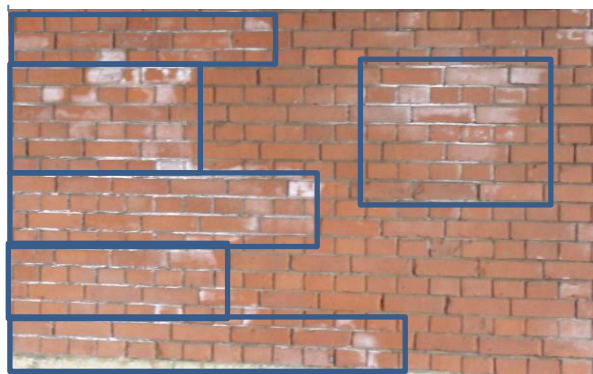
Het voegwerk is, m.u.v. herstellende voegwerkvlakken, matig. Het voegwerk is door reinigingswerkzaamheden beschadigd. Grotere oppervlakken van het voegwerk zijn beschadigd of volledig gedeformeerd als gevolg van de hoge aanwezige

zoutconcentraties (zie foto 29). T.p.v. reparaties van het metselwerk is bestaat het voegwerk uit een platvolle harde cementvoeg die wat betreft vorm, kleur en samenstelling van de mortel niet overeenkomt met het bestaande voegwerk (foto 30).

Foto 29: zoutbelast metselwerk en voegwerk

Omdat het voegwerk over het algemeen matig tot slecht is en een deel van het voegwerk hoge tot zeer hoge zoutconcentraties bevat die leiden tot ernstige schade aan het bestaande voegwerk dient het voegwerk volledig te worden vervangen. Door de klimatologische en mechanische omstandigheden t.p.v. de brug waaraan het voegwerk wordt blootgesteld is het volledig vervangen van het voegwerk noodzakelijk. Voor het vervangen van alle voegwerk te rekenen op 960m<sup>2</sup>.

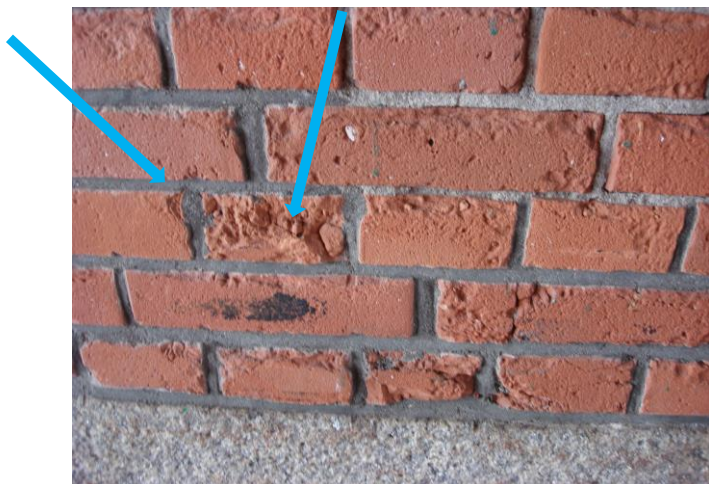
Foto 30: te hard voegwerk (donkere voegen) en mechanische schade

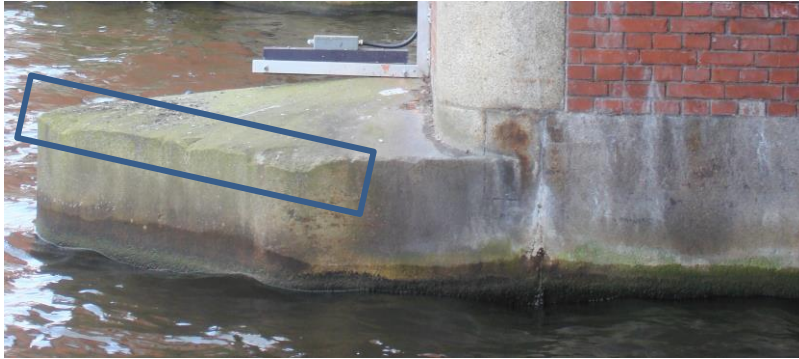
Foto 31 aanvaarschade schampblok pijlerkop.

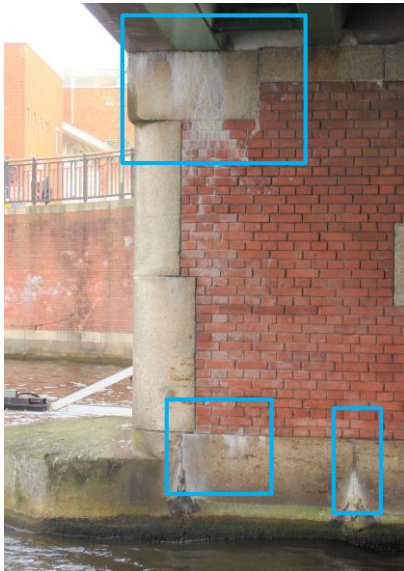
Foto 32: calcietuitbloeiingen blokken t.p.v. natuursteen

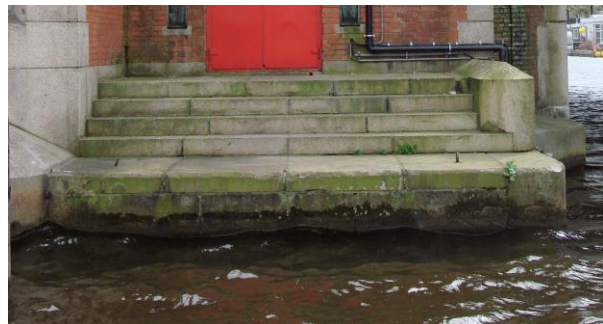
noodzakelijk. Om de kwaliteit van de verankeringen vast te kunnen stellen is destructief onderzoek noodzakelijk. Het voegwerk is in het verleden div. malen plaatselijk opnieuw gevoegd met een harde cementmortel welke op de meeste plaatsen weer uitgedrukt is. Het voegwerk is over het algemeen matig tot slecht (zie foto's 36 en 37).

Foto 37: matig tot slecht voegwerk natuursteen.

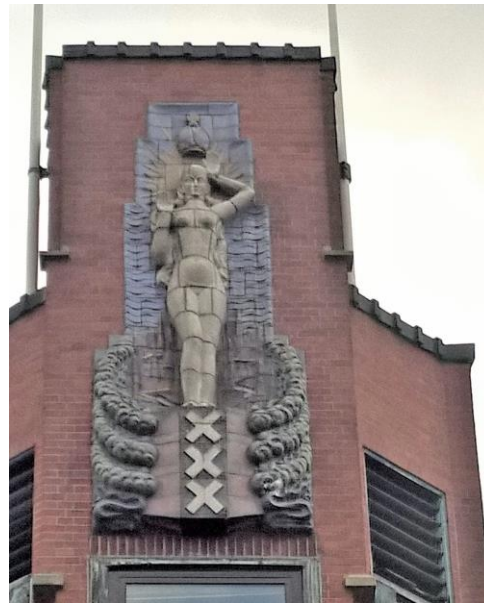
Foto 39: "Amsterdam" + ceramische  
Afdekkers

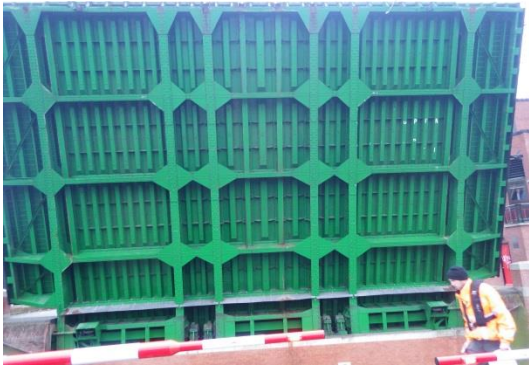
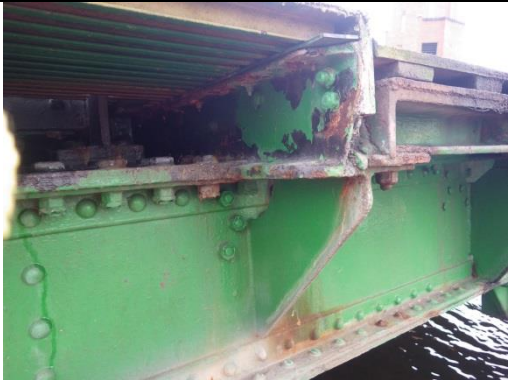
| Foto | Foto |
|---|---|
| <p>Overzichtsfoto 1: Onderzijde val</p> | <p>Detailfoto 1: Conserveringsschade en corrosie fietspad voorhar</p> |

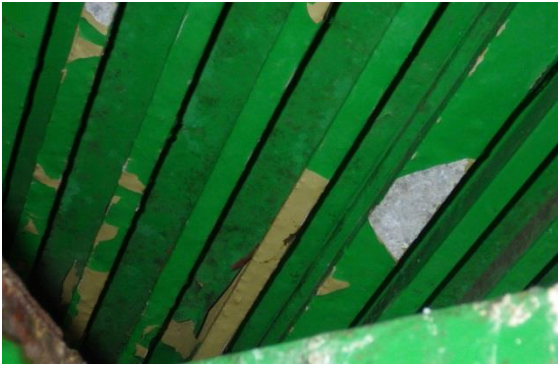
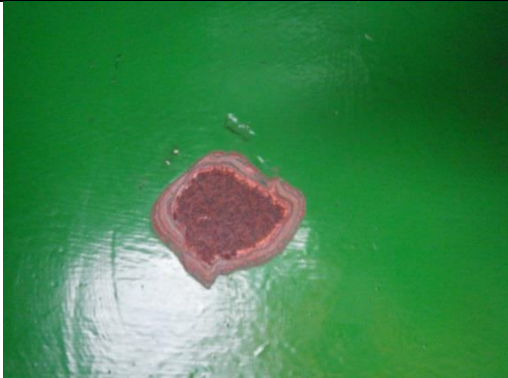
| Foto | Foto |
|---|---|
| <p>Detailfoto 2: Conserveringsschade</p> | <p>Detailfoto 3: Conserveringsschade en corrosie door destructief onderzoek</p> |

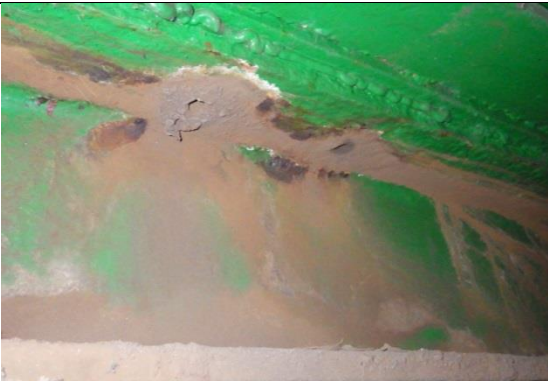
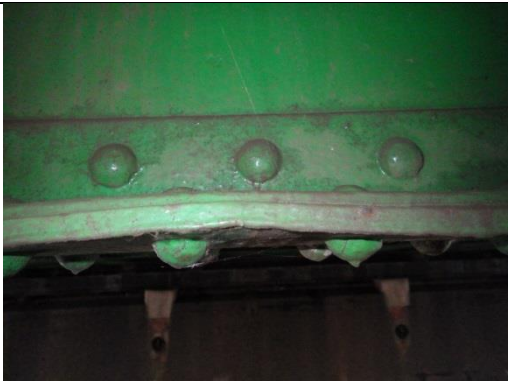
| Foto | Foto |
|---|---|
| <p>Detailfoto 4: Loze boutgaten in langsligger</p> | <p>Detailfoto 5: Deformatie flens dwarsdrager</p> |

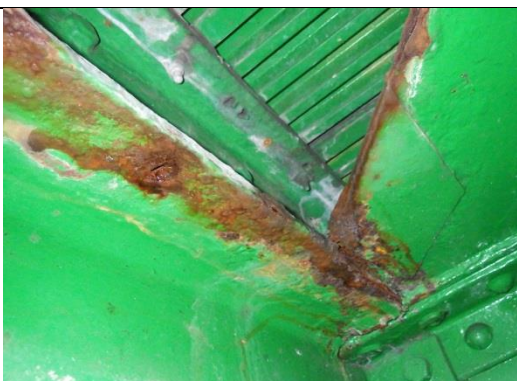
*Detailfoto 6: Conserveringsschade en corrosie LL verstijvingsschot*

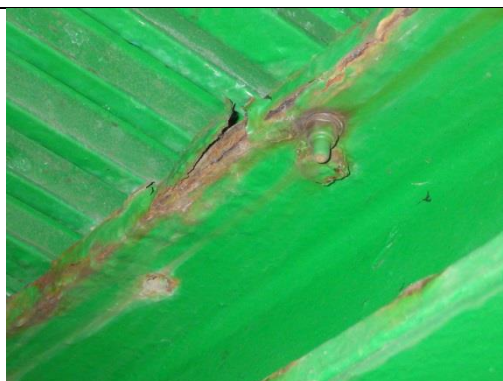
*Detailfoto 7: Conserveringsafname en corrosie*

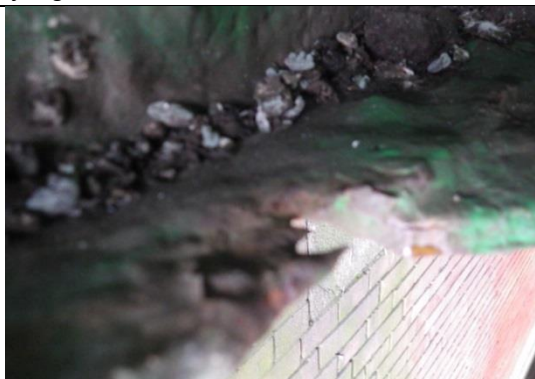
*Detailfoto 8: Corrosie met lichte materiaalafname onderzijde val*

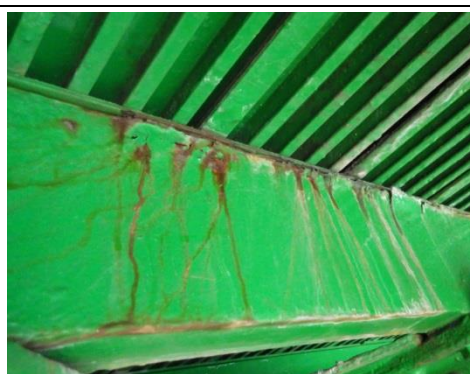
*Detailfoto 9: Conserveringsafname en corrosie*

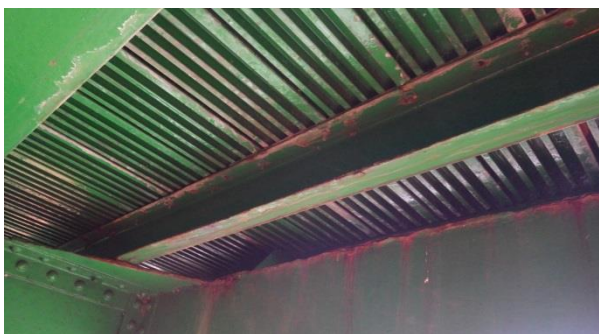
*Detailfoto 10: Conserveringsafname en corrosie*

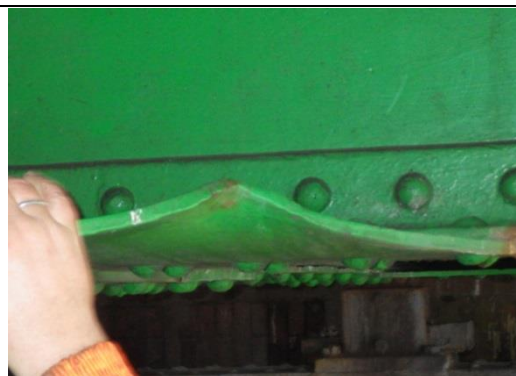
*Detailfoto 11: Deformatie flens dwarsdrager*

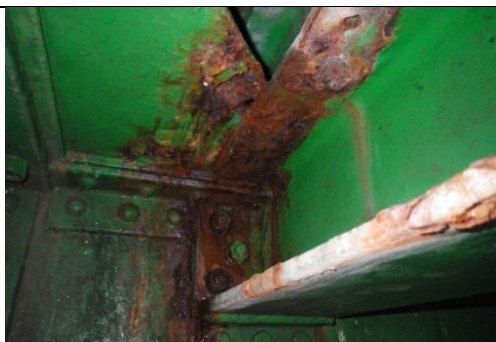
*Detailfoto 12: Conserveringsafname en corrosie*

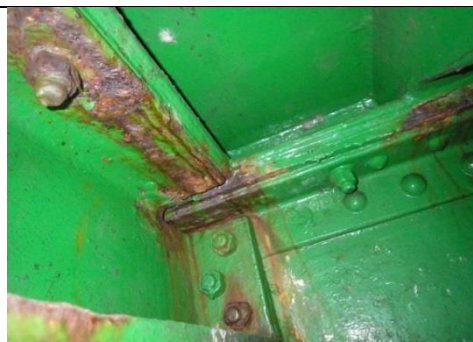
*Detailfoto 13: Conserveringsafname en corrosie*

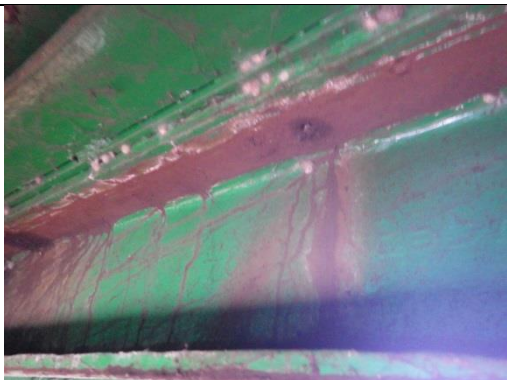
*Detailfoto 14: Loze boutgaten*

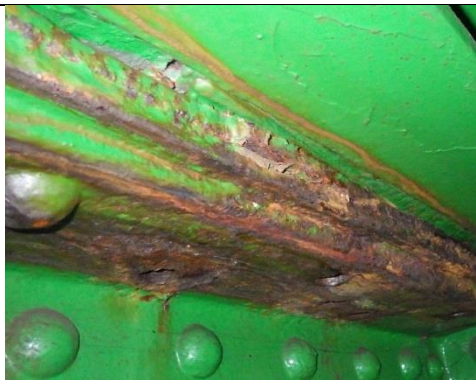
*Detailfoto 15: Conserveringsafname, corrosie en lichte materiaalafname*

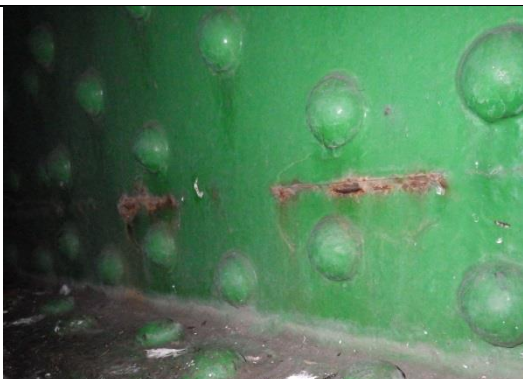
*Detailfoto 16: Conserveringsafname en corrosie profielnaad langsligger*

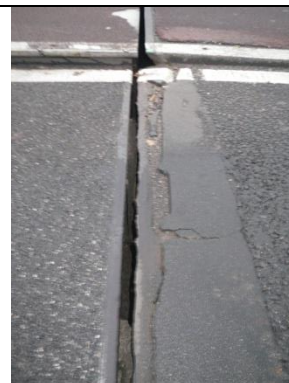
*Detailfoto 20: Schade voegovergang voorhar*

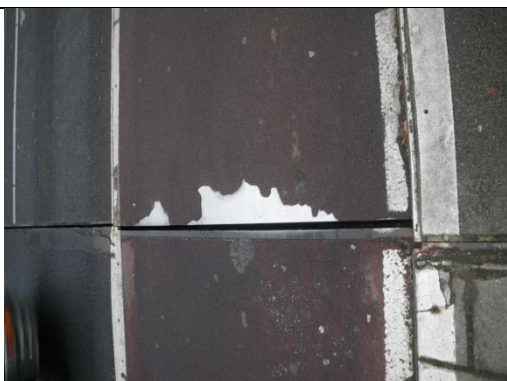
Detailfoto 21: Ontbrekende slijtlaag fietspad achterhar rechts

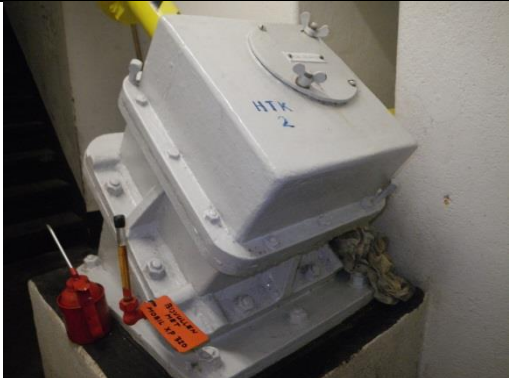
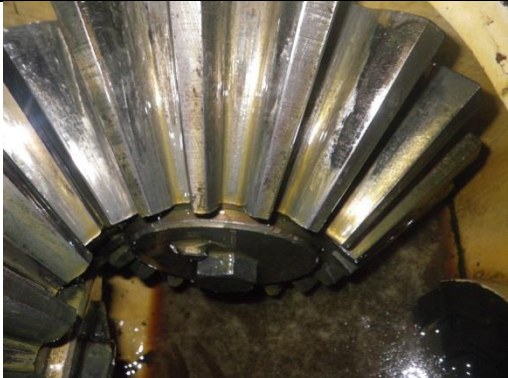
| Foto | Foto |
|---|---|
| <p>Overzichtsfoto 2: HTK 2</p> | <p>Detailfoto 2: Schade tandwiel inkomende as HTK 2</p> |

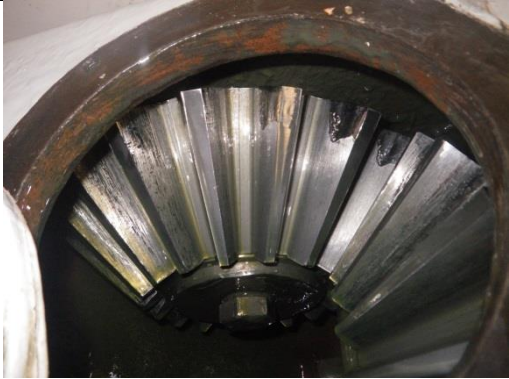
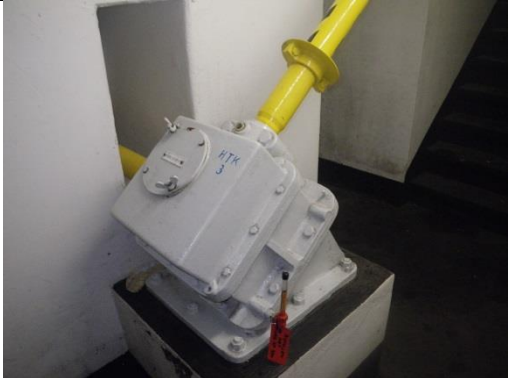
| Foto | Foto |
|---|---|
| <p>Detailfoto 3: Schade tandwiel uitgaande as HTK 2</p> | <p>Overzichtsfoto 3: HTK 3</p> |

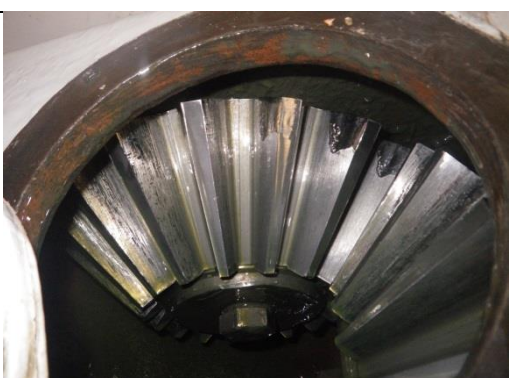
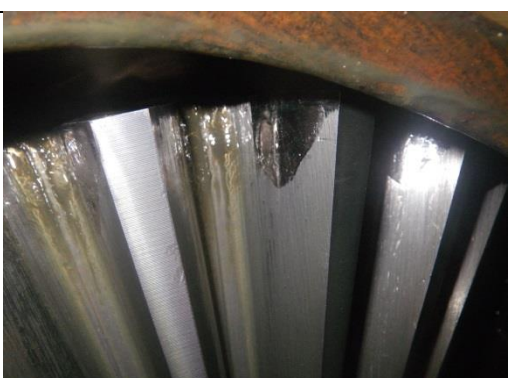
| Foto | Foto |
|---|---|
| <p>Detailfoto 4: Schade tandwiel inkomende as HTK 3</p> | <p>Detailfoto 5: Schade tandwiel uitgaande as HTK 3</p> |

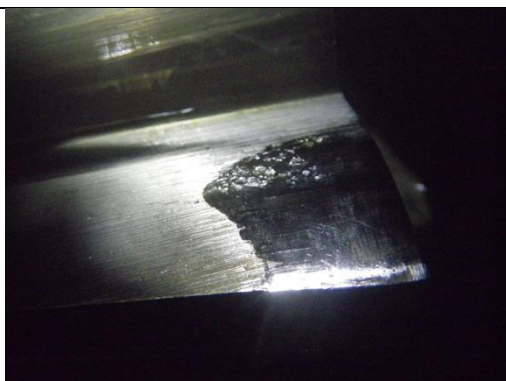
Detailfoto 6: Schade tand uitgaande as HTK 3

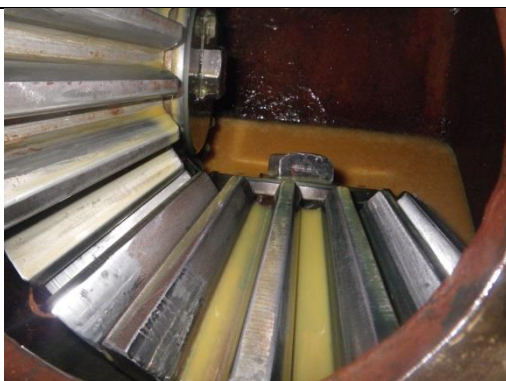
Detailfoto 7: Schade tandwiel inkomende as HTK 4

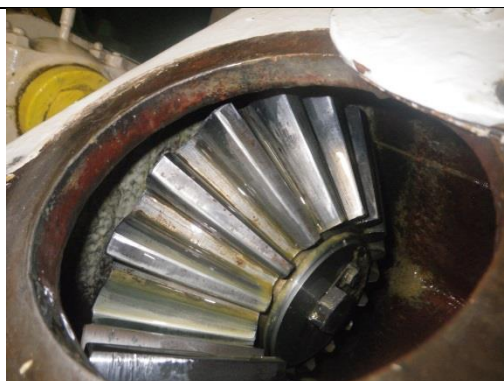
Detailfoto 8: Schade tandwiel uitgaande as HTK 4

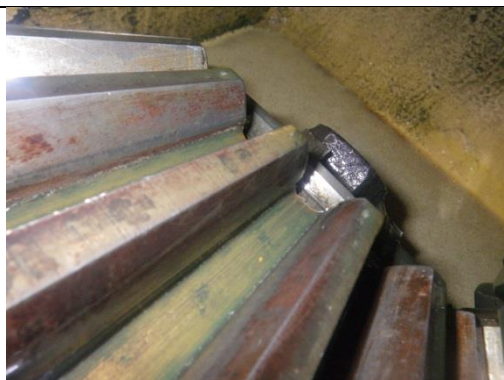
Detailfoto 9: Schade tandwiel inkomende as HTK 1

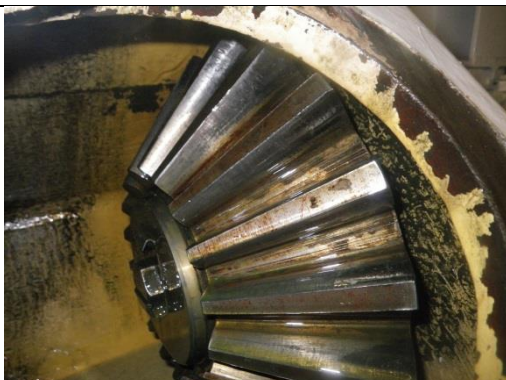
Detailfoto 10: Schade tandwiel uitgaande as HTK 1

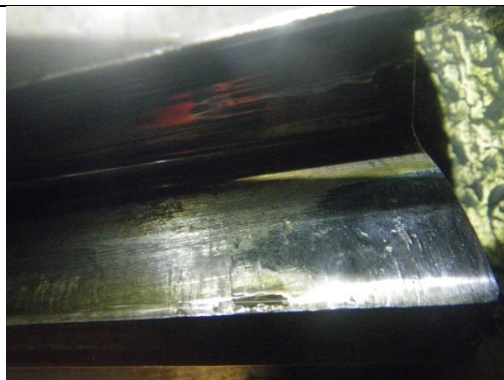
Detailfoto 11: Schade tand uitgaande as HTK 1

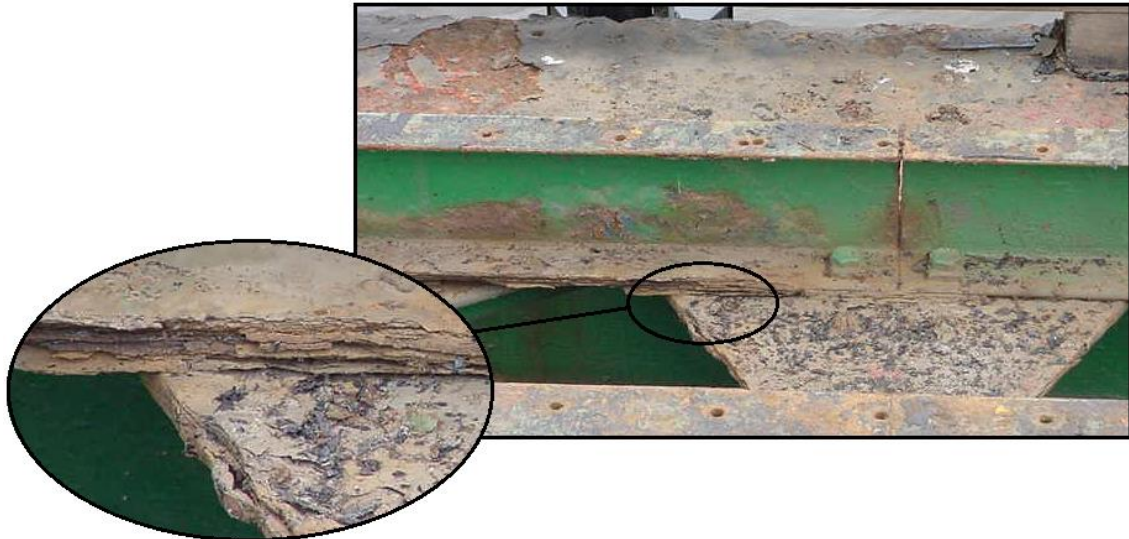
De brug is al een aantal maal dusdanig gecorrodeerd dat er spraken is van materiaalafname bij de hoofddraagconstructie en dwarsvestevigingen, zie figuur 2 en 3.

Figuur 2 Corrosie beeld 2002

Mijns inziens is het een te groot risico om het val te restaureren en te verstevigen. Het zal moeilijk worden om in te schatten wat de kosten zullen zijn en hoe lang de stemmingsperiode zal duren. Ook is het haast onmogelijk om een goede inschatting te maken van hoe het val zich zal gaan gedragen. Bij de juiste materiaalkeuze kan een nieuw val beter gelijkend gemaakt worden aan de oorspronkelijke situatie dan het originele val met verstevigingen. Ook is een nieuw val beter bestand tegen corrosie en beter te matchen met de nieuwe aandrijving.

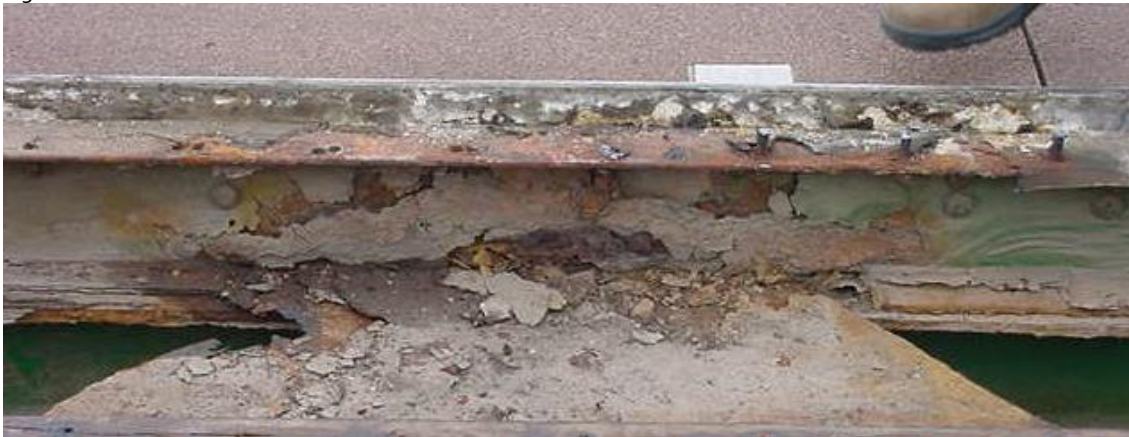
Figuur 3 Ernstige materiaalafname 2002

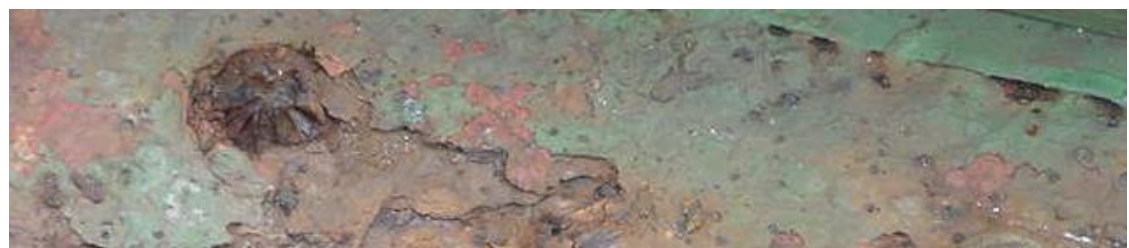
Figuur 4

Ook zijn in een aantal gevallen de koppen van de klinknagels volledig weggerot, zie figuur 4. Indien de roest tussen de klinknagel en het te verbinden materiaal is gekomen, kan er niet zomaar een nieuwe klinknagel geplaatst worden.

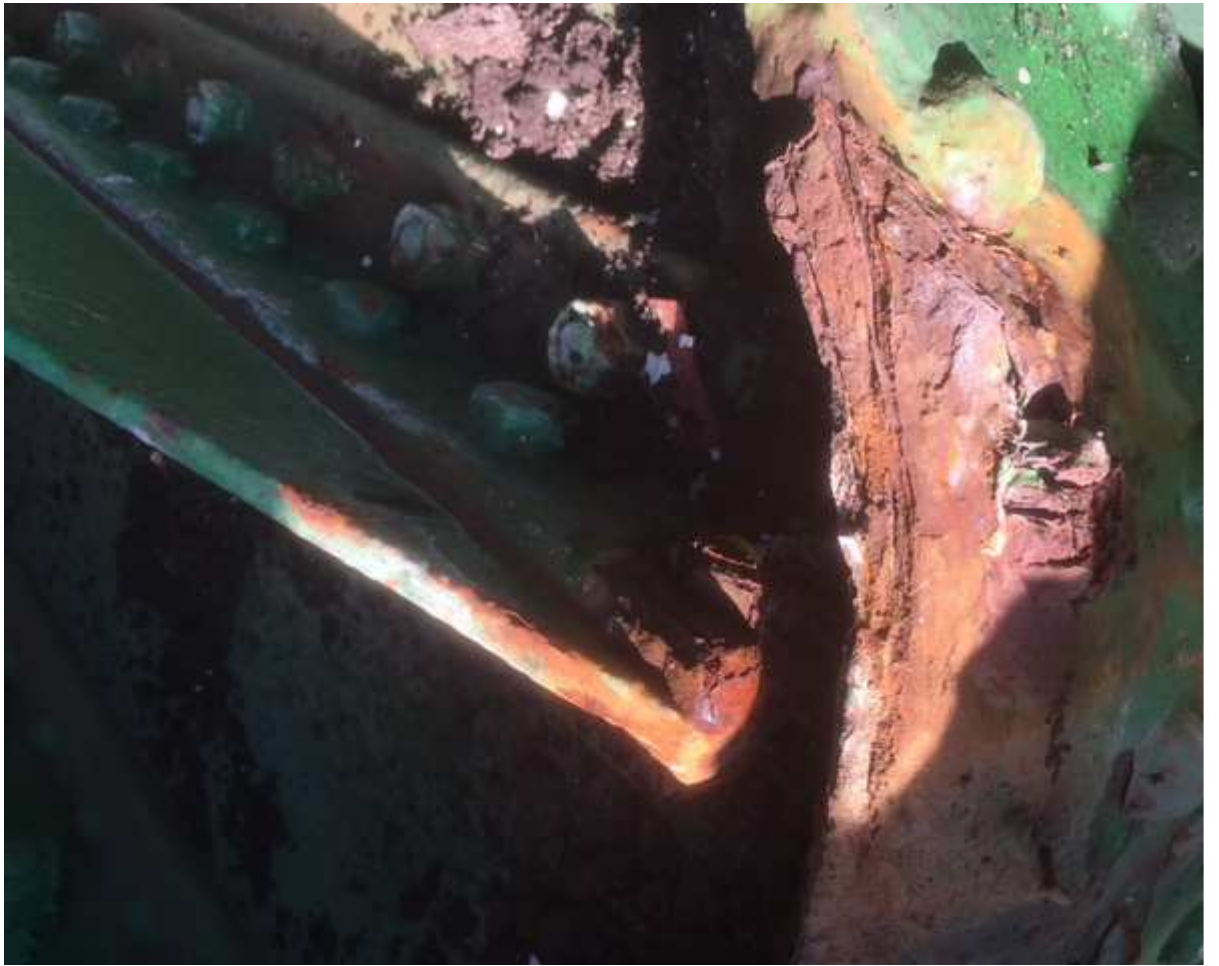
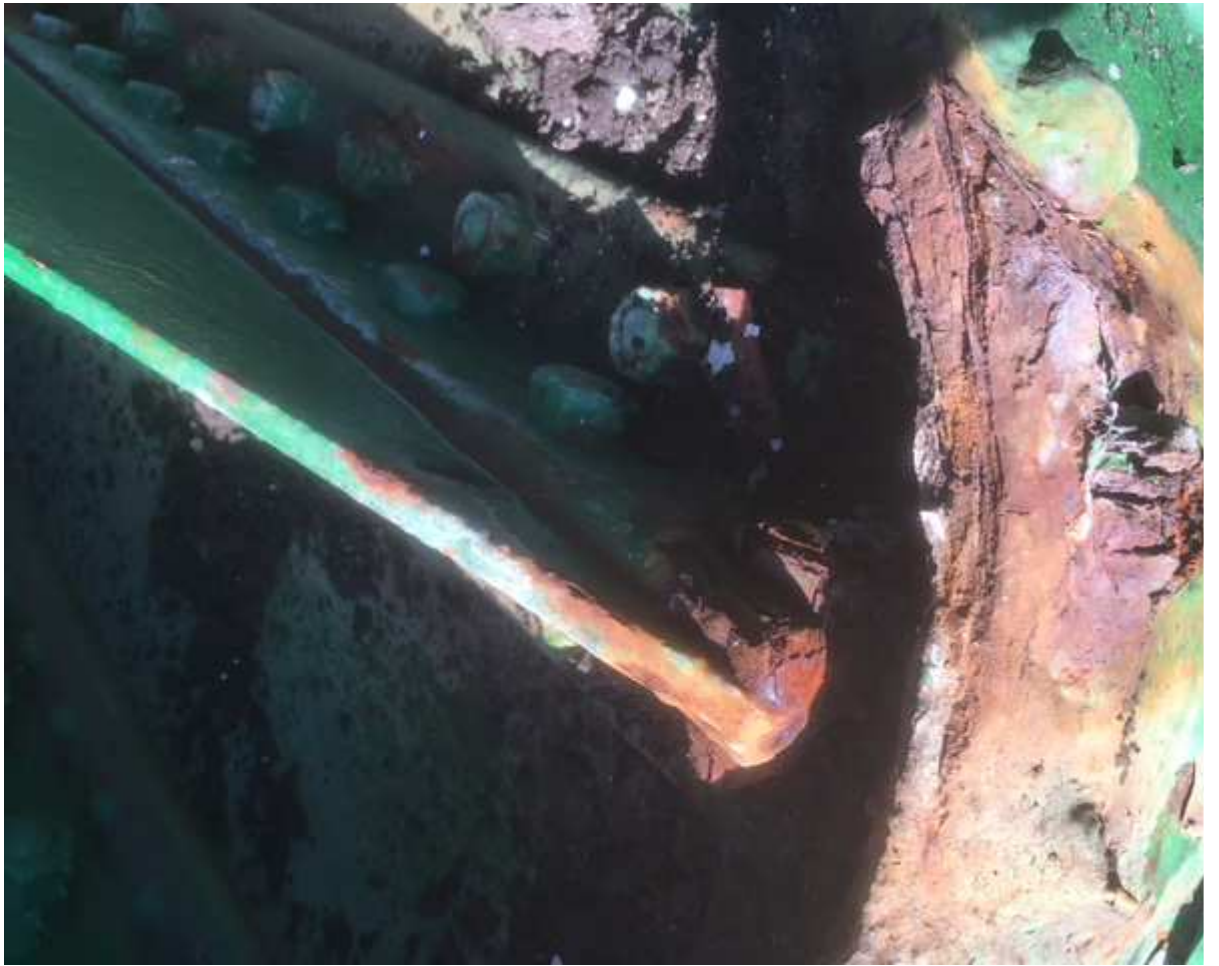
- Visuele inspectie (Bijlage (4) 8) toont aan dat de onderzijde van het val in het algemeen onderhevig is aan conserveringsschade, corrosie en materiaalafname.
- S&T hebben foto's aangeleverd waarop de materiaalafname op detail te zien is (Bijlage (24) 12).

**Bijlage 24.1    Schadefoto's corrosie van het val  
(S&T, R. Lonis)**

- Tot aan de vervanging zal het val elk jaar op uitbreiding van corrosieaantasting gecontroleerd moeten worden. Verder verdient het aandacht om te kijken naar eventueel vervanging van het krabbelijzer aan de zijde van de oplegpijler.
