## Beoordelingsformulier Kapaanvraag

BT A snoei Schalkwijk  
P. B. B. H.  
Kapaanvraag / snoei > 30%

Bomenverordening Haarlem 2008, Flora- en Faunawet en WABO

## RESULTATEN

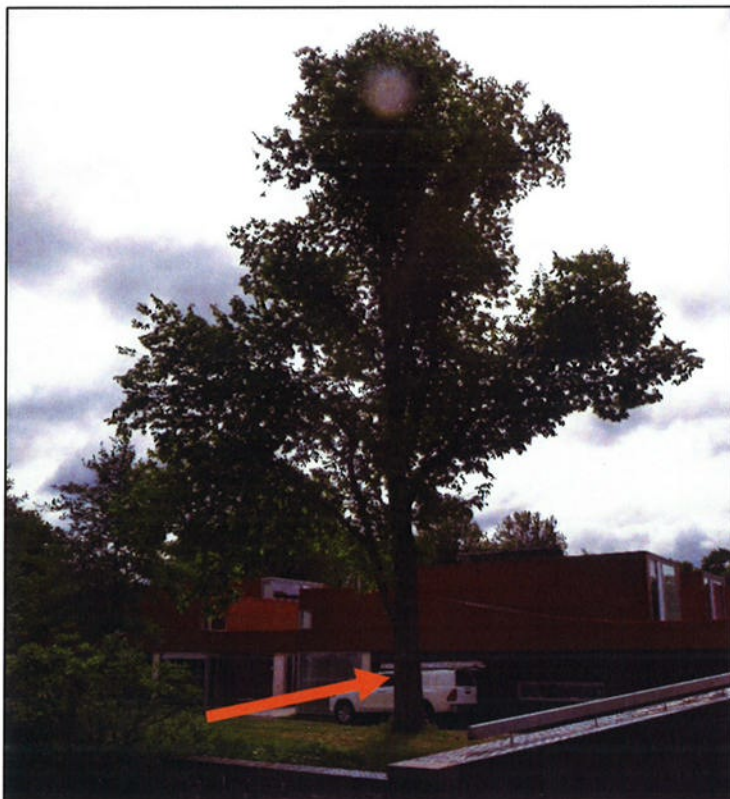
| Subject | Omschrijving/ beoordeling |
|---|---|
| Bijzonderheden: | Uitzakkende takken, inrotting stamvoet waterzijde. |
| Toekomstverwachting | 5-10 jaar (in kleinere omvang) |

Foto 1: Beeld van de boom.

| Subject | Omschrijving/ beoordeling |
|---|---|
| Advies: | Innemen van de kroon met 3 meter rondom. De benodigde restwand neemt af tot 3 cm rondom. Takken zoveel mogelijk innemen tot op een zijtak met een takratio 3:1. Uitvoeren van de maatregel binnen 6 maanden. Jaarlijkse VTA-inspectie in september/oktober om de bladbezetting en inrotting te beoordelen. In 2023 een trekproef om de breuksterkte en stabiliteit bij de stamvoet te beoordelen. |

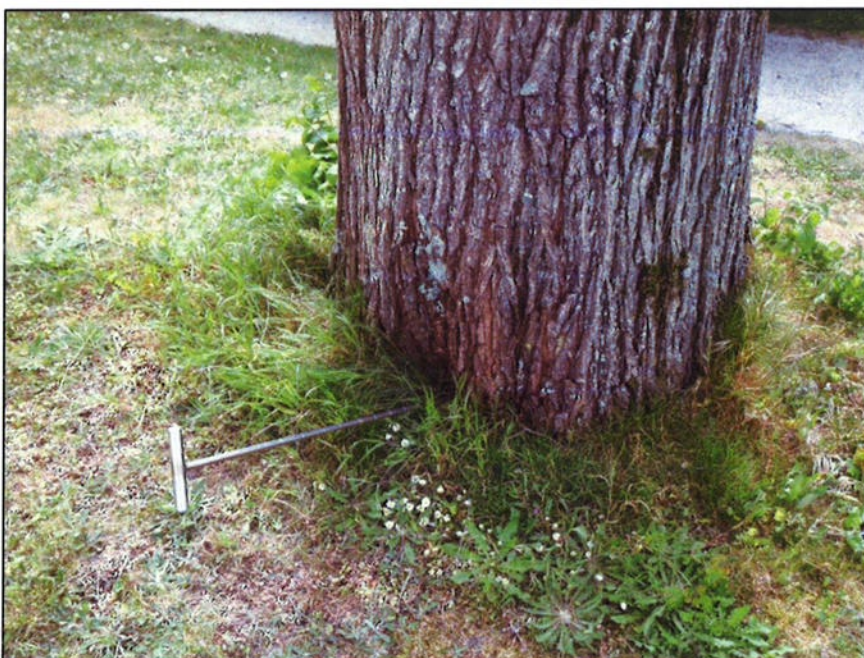
| Subject | Omschrijving/ beoordeling |
|---|---|
| Conclusie: | De inrotting van de stamvoet heeft aan de waterzijde tot verdroging van het houtweefsel geleid. Verdere aantasting in het kernhout en richting het spinthout vindt actief plaats waardoor segmentatie van de stamvoet plaatsvindt. Het ontbreken van de wortelaanlopen zorgt ervoor hier er geen extra stabiliteit en breuksterkte aan ontleent kan worden. Op basis van de SIA-methode is een minimale restwand van 6 cm nodig. Deze wordt niet rondom gehaald en kan lokaal beperkt gecompenseerd worden. Gelet op het uitzakken van de takken in combinatie met een beperkte overcapaciteit van de stamvoet is een beheermaatregel noodzakelijk om een verhoogd risico op stambreuk ter hoogte van het maaiveld te voorkomen. |

Foto 2: Beeld van de inrotting stamvoet aan zijde watergang.

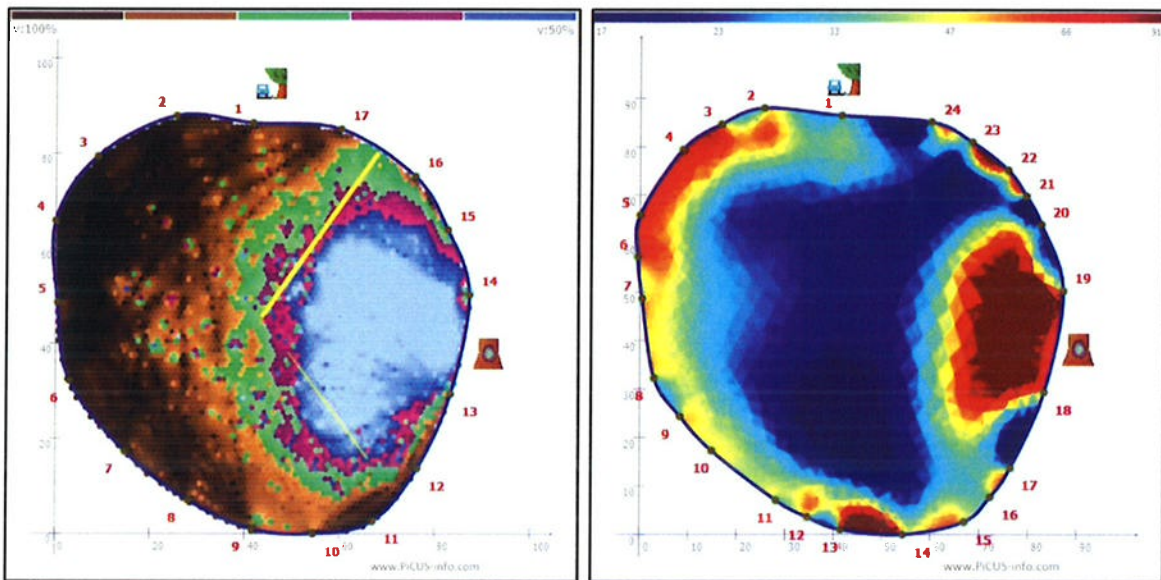
De geluidstomograaf (figuur 2, links) laat ter hoogte van de inrotting tussen meetpunt 13-14 een sterke vermindering van de geluidsnelheid zien. De afname trekt naar binnen toe waarbij de afname tot ongeveer de helft van de stam doorloopt. De overgang is daarna relatief scherp tussen blauw naar paars en groen. Dit duidt op een sterke overgang van sterk aangetast houtweefsel naar licht aangetast. Het bruin gekleurde houtweefsel is al doorspikkeld met groen en paars, duidend op een aantasting welke al verder gevorderd is dan het huidige beeld doet vermoeden.

De elektrische weerstandsmeting laat ter hoogte van de inrotting een verdroging van het houtweefsel zien (rood verkleuring). Daarachter vindt in het blauwgekleurd de actieve rotting plaats. Te zien is dat de rotting al volledig doorloopt en overeenkomt met de doorspikkeling in de geluidstomograaf. Langs de buitenzijde is tussen meetpunt 1 en 17 en tussen 21 en 24 nog functioneel spinhout aanwezig. Segmentatie van de stamvoet vindt plaats door lokale aantasting in het spinhout tussen meetpunten 17-18, 19-21 en 24-1. De restwand is op basis van het beeld variërend over de omtrek minimaal 4,5 cm en maximaal nog 13 cm.

Figuur 2: Links het resultaat van de geluidstomograaf, rechts het resultaat van de elektrische weerstandsmeting.

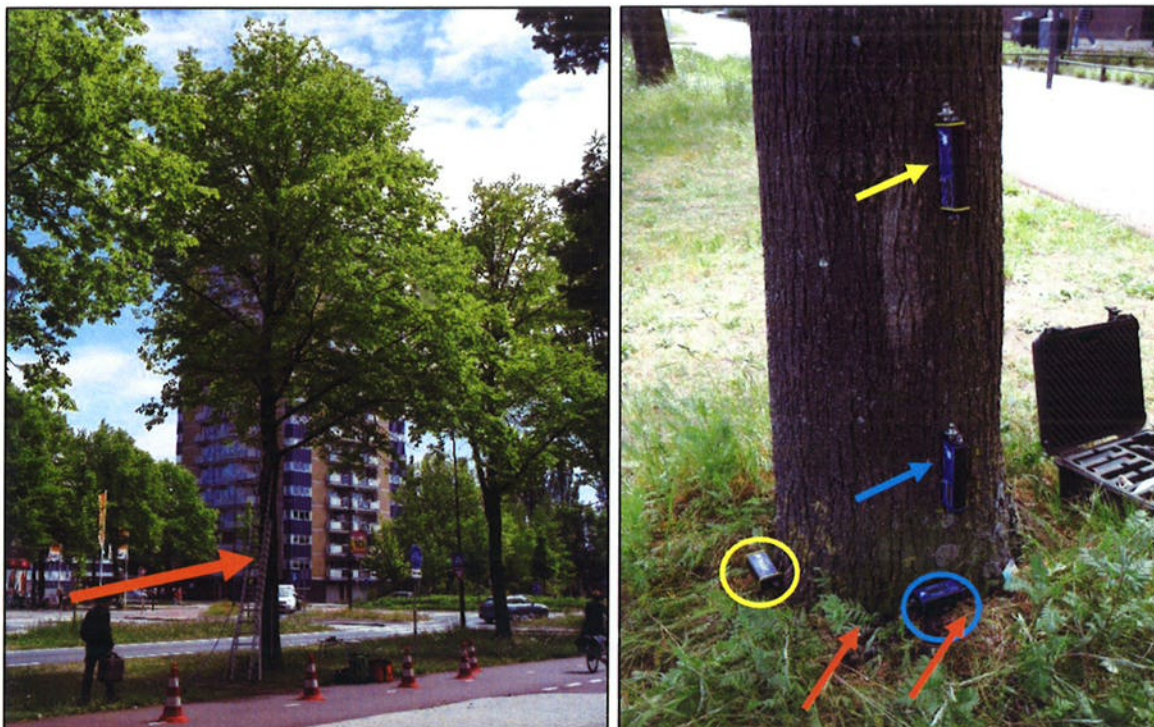
| Subject | Omschrijving/ beoordeling |
|---|---|
| Bijzonderheden: | Kroonsterfte op twijgen in de lagere kroon, afgestorven takken Ø >4 cm, bundelzwammen toenemend rond de stamvoet op basis van eerdere VTA-resultaten. |
| Conclusie: | De stabiliteit is afgenomen als gevolg van een aantasting door bundelzwammen (niet aanwezig tijdens het veldwerk). De afname is op dit moment circa 30% van de BVF en ligt daarmee onder de benodigde factor 1 voor het doorgerekende scenario (situatie zomerstorm). De afwijking in het kantelingspatroon is een duidelijk signaal dat de stabiliteit aangetast wordt en dat verdere aantasting het probleem zal doen toenemen. Herstel is gezien de aantasting onwaarschijnlijk, beperkte verlenging van de levensverwachting middels snoei is een optie. |

Foto 5: Links een beeld van de boom. Rechts een beeld van de sensoren op de stam. De locatie waar verdroogde vruchtlichamen zijn gezien is met een oranje pijl aangeduid. De elastometers zijn met een pijl aangeduid, de inclinometers met een cirkel. De kleur van de pijl en cirkel correspondeert met de kleurcode in tabel 4.

| Subject | Omschrijving/ beoordeling |
|---|---|
| Advies: | Innemen van de kroon rondom met 3 meter om de windbelasting te verminderen en voldoende overcapaciteit te hebben om de iep nog enkele jaren te behouden. Gelijktijdig de afstervende takken in de lagere kroon innemen tot op het levende hout. Uitvoeren van de maatregel binnen 6 maanden.<br>Jaarlijkse VTA-inspectie in september/oktober om de bladbezetting en bundelzwammen te beoordelen.<br>Herhaling van de trekproef in 2023 om de stabiliteit opnieuw te beoordelen |

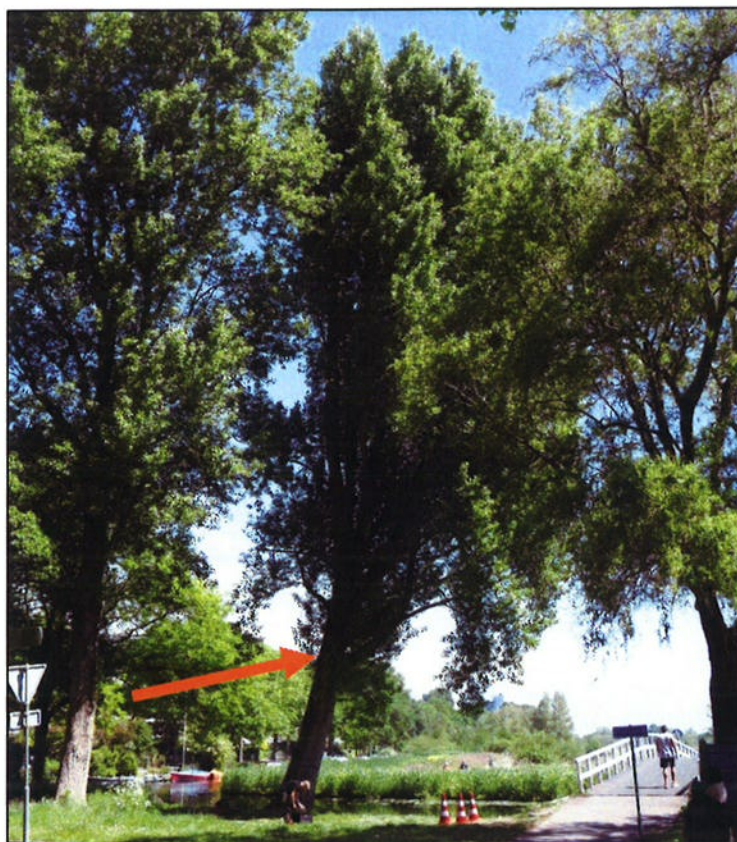
| Subject | Omschrijving/ beoordeling |
|---|---|
| Bijzonderheden: | Afgestorven takken Ø >4 cm, kroon ingenomen in 2017, lengte scheur n-zijde, scheefstand in oostelijke richting, klankafwijking stamvoet oostzijde. |
| Conclusie: | De trekproef laat een afname van de stabiliteit zien, met name ter hoogte van de trekzijde (gele inclinometer). Dit komt overeen met een aantasting aan deze zijde welke vastgesteld is aan de hand van de klankafwijking in de stamvoet aan deze zijde. De gecombineerde stabiliteit voor beide sensoren is voldoende om geen verhoogd risico op windworp te geven. De overcapaciteit is echter beperkt en zal de komende jaren verder afnemen. Daarnaast is een verhoogde verbuiging van de stam geregistreerd, duidend op een aantasting in de stam. Vanuit de boomveiligheid is een preventieve snoeimaatregel nodig om de windbelasting te verminderen. |

Foto 10: Beeld van de boom.

| Subject | Omschrijving/ beoordeling |
|---|---|
| Advies: | Innemen van de kroon met 3 meter volgens een natuurlijk patroon. Takken zoveel mogelijk innemen tot op een zijtak met een takratio van 3:1. Gelijktijdig afgestorven takken uit de kroon verwijderen. Uitvoeren van de maatregel binnen 6 maanden. Jaarlijkse VTA-inspectie in september/oktober om de bladbezetting en hergroei te beoordelen.<br>De stabiliteit in 2023 opnieuw beoordelen middels een trekproef. |

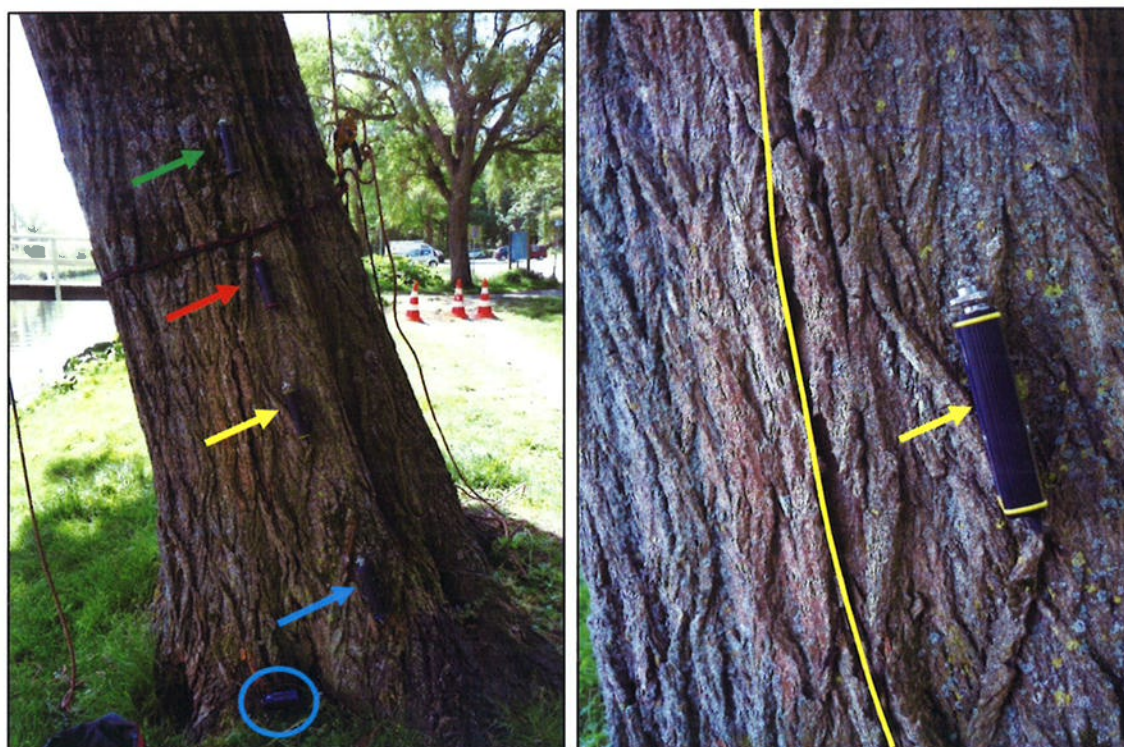
Foto 11: Links een beeld van de plaatsing van de sensoren. Rechts een beeld van de oude lengte scheur (gele lijn). De elastometers zijn met een pijl aangeduid, de inclinometers met een cirkel. De kleur van de pijl en cirkel correspondeert met de kleurcode in tabel 6.

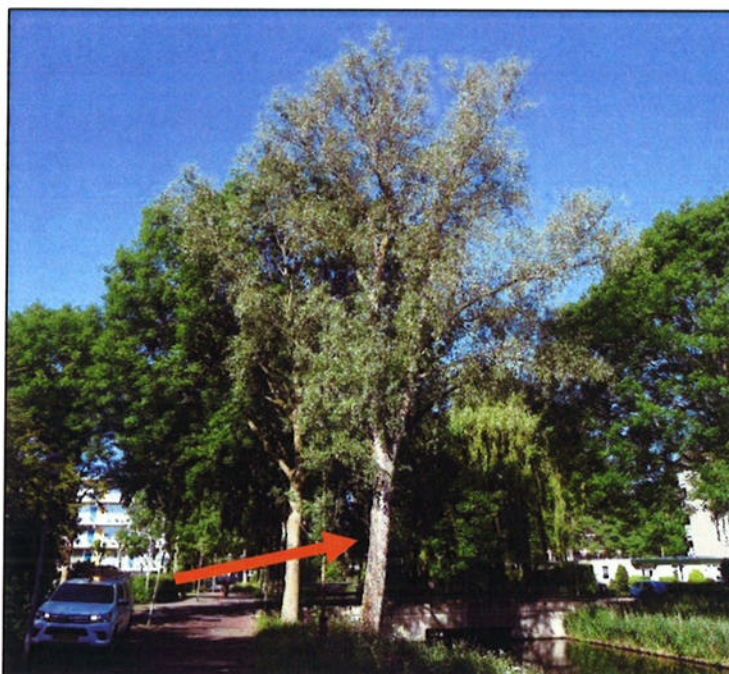
| Subject | Omschrijving/ beoordeling |
|---|---|
| Bijzonderheden: | Afgestorven takken Ø >4 cm, uitzakkende takken, inrotting stamvoet met 2 <i>Ganoderma</i> -vruchtlichamen. |
| Conclusie: | De aantasting door <i>Ganoderma</i> heeft op de meethoogte tot een beperkte inrotting van de stam geleid. Lager in de stamvoet is op basis van de elektrische weerstandsmeting een forsere aantasting te zien waarbij richting de kern al verspreiding plaats vindt. Op basis van de SIA-methode is een restwand van 7 cm benodigd, deze wordt nu nog ruim gehaald. Op dit moment vormen alleen de afgestorven en uitzakkende takken een verhoogd risico op takbreuk. |

Foto 8: Beeld van de boom.

| Subject | Omschrijving/ beoordeling |
|---|---|
| Advies: | Innemen van de uitzakkende takken binnen 6 maanden. Gelijktijdig de afgestorven takken uit de kroon verwijderen.<br>Jaarlijkse VTA-inspectie in september/oktober om de bladbezetting en ontwikkeling van de vruchtlichamen te beoordelen.<br>Herhaling van de Picus-meting in 2023 om voortgang van de aantasting te beoordelen. |

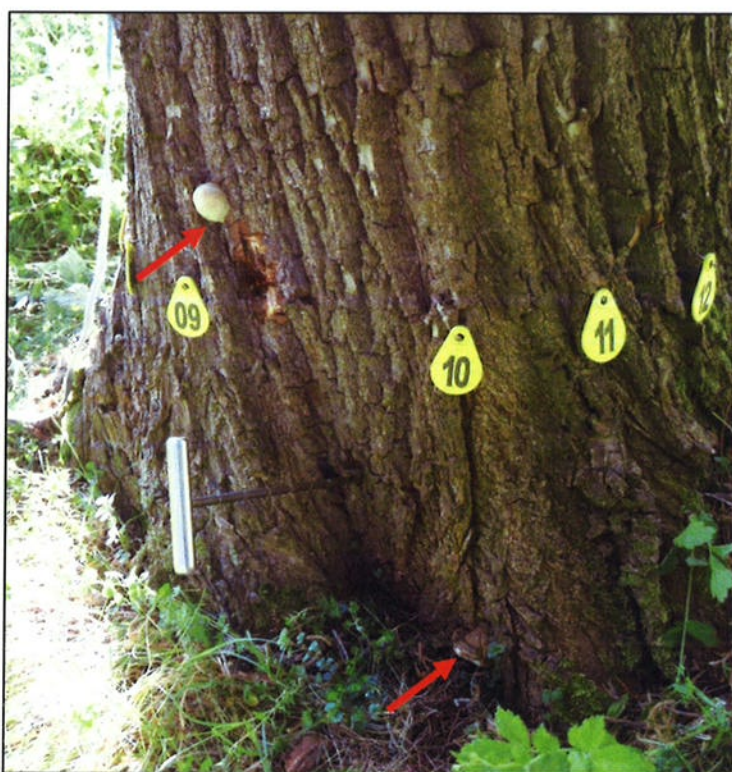
Foto 9: Beeld van de stamvoet met 2 vruchtlichamen (rode pijlen) en de meetpunten.

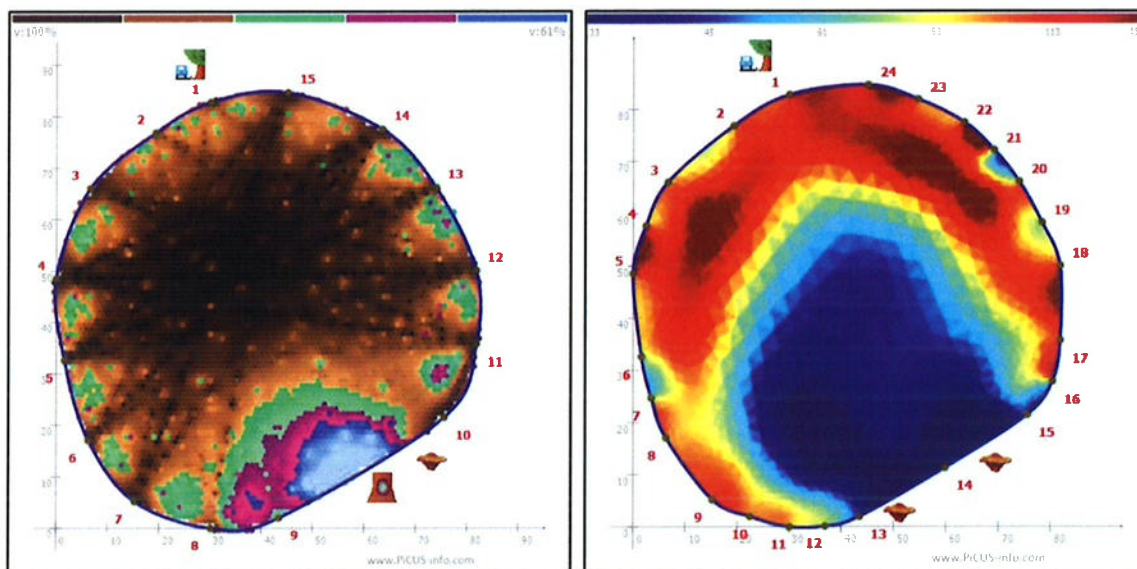
De geluidstomograaf (figuur 8, links) laat een beperkte aantasting ter hoogte van meetpunt 9 en 10 zien. De afname van de geluidssnelheid is sterk beperkt tot het deel van de stam waar ook de vruchtlichamen zichtbaar zijn. Tussen de overige meetpunten wordt de groene en paarse doorspikkeling veroorzaakt door een tragere geluidssnelheid zijwaarts (tangentieel) over de jaarring dan haaks (radiaal).

De elektrische weerstandsmeting laat een nuancering van het beeld zien. De actieve aantasting is hier met donkerblauw weergegeven. Daarachter is een zone met toegenomen vochtigheid te zien waar de aantasting zich al heeft uitgebreid. Met name door de verschillen tussen deze meting en de geluidstomograaf kan geconcludeerd worden dat de rotting met name onder de meethoogte in de stamvoet plaats vindt. Langs de buitenzijde is met rood en geel het nog functionele spinthout te zien. De restwand is variërend over de omtrek minimaal 9 cm en maximaal 26 cm.

Figuur 8: Links het resultaat van de geluidstomograaf, rechts het resultaat van de elektrische weerstandsmeting.
