Aan Recreatieschap Midden-Delfland  
T.a.v. [REDACTED]  
Van [REDACTED]  
Betreft Aanvullende gegevens evaluatie sanering Oeverbos  
Datum 16 augustus 2018  
Projectnummer M17A0235  
Ons kenmerk m17a0235.e03.doc

**Bijlage 1: Toepassingslocatie verwijderde bouwstoffen,  
inrichtingsplan en aangebrachte bomen**

### **Bijlage 3: Fotorapportage**

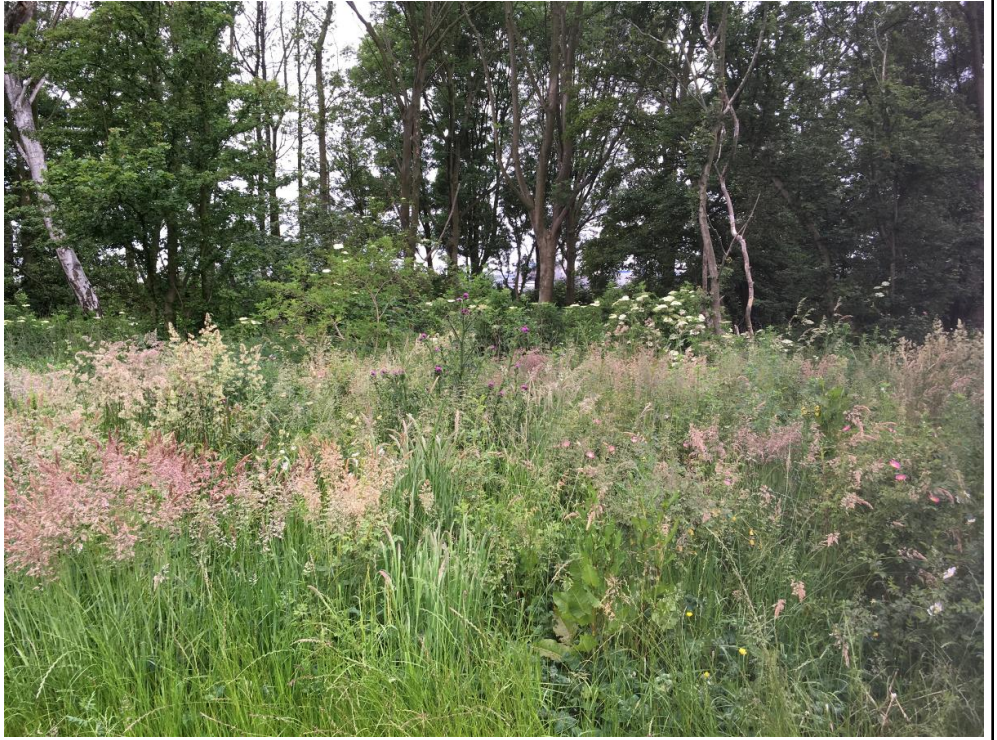
| <b>Photograph ID:</b> 7 | | | |

| <b>Comments:</b><br>Overgang tussen grassige<br>leeflaag en behouden bos | | | |

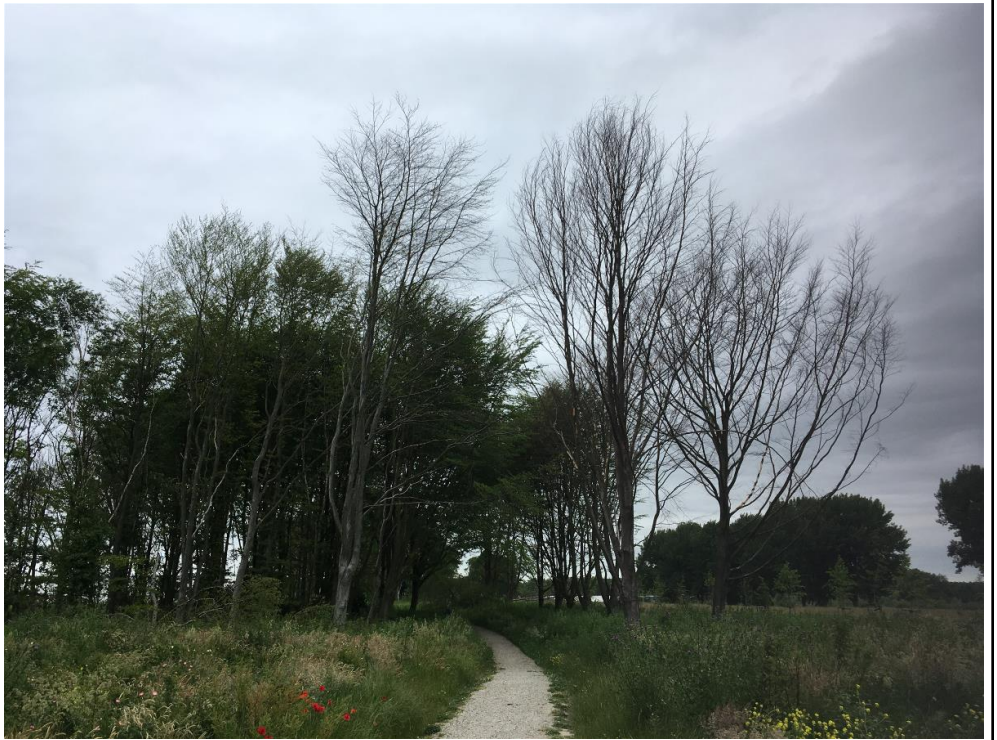
| <b>Photograph ID:</b> 8 | | | |

Het is duidelijk dat er bomen zijn doodgegaan in het gehandhaafde bos, ook zijn er bomen omgewaaid. Veel bomen staan er echter nog gezond bij. Aangezien er geen grote aansluitende delen zijn met dode bomen is herplant nog niet mogelijk / wenselijk. Zodra er wel grote aansluitende delen klaar zijn voor herplant dient eerst een leeflaag aangebracht te worden voordat tot aanplant overge-

| <b>Comments:</b><br>Behouden bomen, dood of<br>stervende | | | |

gaan wordt. Hiervoor dient dan een (deel)saneringsplan ter goedkeuring te worden ingediend bij de DCMR.
