## **boominventarisatie 3 bomen**

ter hoogte van Veemarktplein 41 te Utrecht  
(naast gebouw 'Anne')

## **Pius Floris Boomverzorging Veenendaal**

Datum: 27 februari 2020

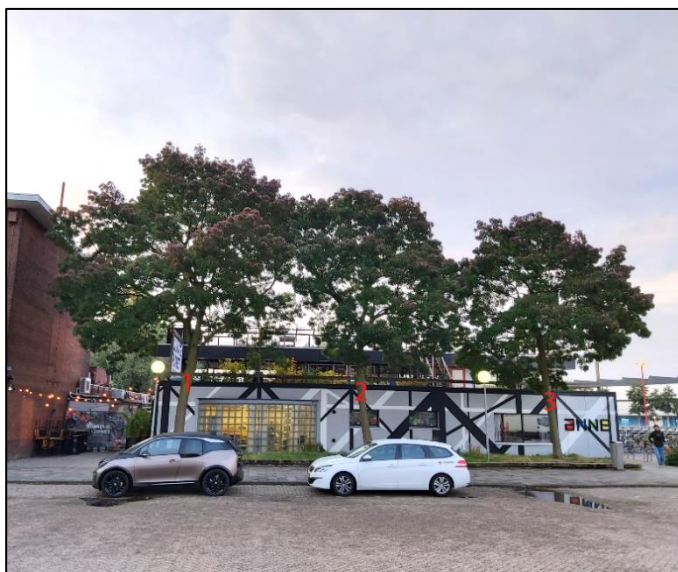
**Figuur 2: Boomnummers**

Enkel **boom 3** is **goedgekeurd** betreffende boomveiligheid. Bij deze boom zijn geen gebreken of afwijkingen geconstateerd die voor een verhoogd risico voor de omgeving zorgen.

De overige **2** bomen aangemerkt als **risicoboom**. Hierbij is een verzwakking of risico geconstateerd waar actie op moet worden ondernomen. De twee bomen kunnen na het verwijderen van dood hout weer worden goedgekeurd.

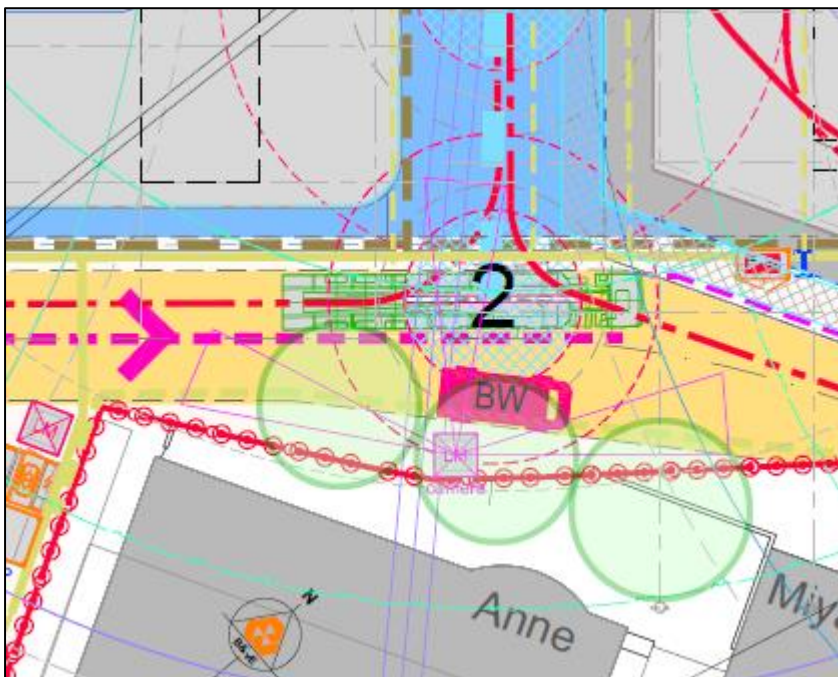
**Figuur 3: hoofdbouwrouten Wonderwoods t.o.v. positie van de 3 essen**

Bij het realiseren van het project Wonderwoods bevindt de hoofdtransportroute van deze nieuwbouw zich op zeer korte afstand van de bomen. Over deze route zullen zware transporten met groot bouwmaterieel plaatsvinden en zullen op zeer korte afstand van de geïnventariseerde bomen hijswerkzaamheden plaatsvinden. De smalle ruimte tussen Wonderwoods en de essen maakt het onmogelijk om de hoofdbouwweg niet binnen de kroonprojectie van de essen te situeren (zie *figuur 3*). Gezien het feit dat de transport en hijswerkzaamheden een aantal jaren duren is forse schade aan de bomen redelijkerwijs niet te voorkomen met een drastische vermindering in de toekomstverwachting tot gevolg. Duurzaam behoud van de essen is dan ook niet mogelijk.

Het sterk snoeien van de bomen om schade door de werkzaamheden te voorkomen is ook geen optie. Dit door de kroonopbouw van de essen uit enkele zwaardere gesteltakken bestaat waaraan enkel aan de buitenkant van de kroon blad groeit.

Wanneer de essen sterk gesnoeid worden, zal de kroonopbouw zo zwaar aangetast worden dat de boom geen duurzame kroon meer zal vormen.

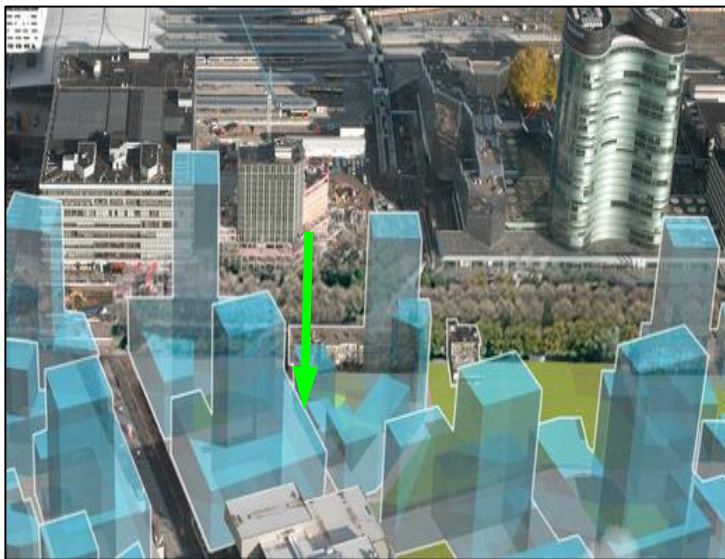
**Figuur 4: Positie Essen (groene pijl) tussen Wonderwoods en aanliggende nieuwbouw**

In het kader van de uitvoering van het plan CU2030 zal na afloop of zelfs nog tijdens de bouwwerkzaamheden van Wonderwoods gestart worden met nieuwbouw op de positie van de drie essen. Dat bij deze werkzaamheden de essen dan moeten worden gekapt, is vrijwel onvermijdelijk.

**Advies: bomen verwijderen en als compensatie 3 bomen terug planten op nader te bepalen locatie**
