## **Historisch bodemonderzoek**

Fietsverbinding en water-  
maatregelen Heuvelland-Parkstad

Rapportnummer: E186610.002/FPA

Datum: 29 januari 2019

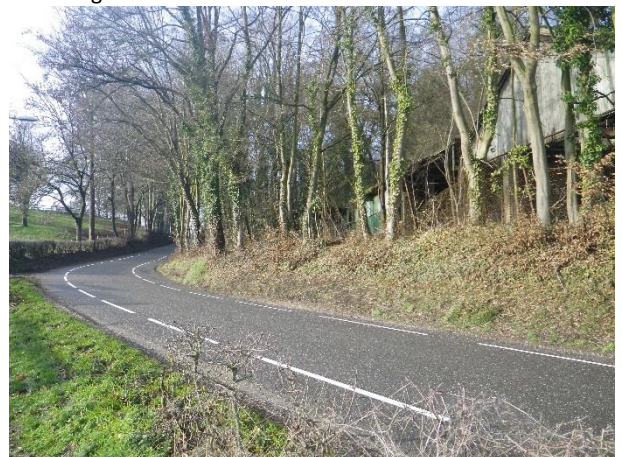
**Foto 12**  
Bedrijfsterrein Kurvers

Langs de Daelsweg is het voormalige bedrijfsterrein van de Gebr. Kurvers gelegen. Van dit terrein is bekend dat er sterke bodemverontreinigingen met minerale olie aanwezig zijn. Verder is er een grootschalige asbestverontreiniging aanwezig. Er is tevens sprake van voormalige stortplaatsen. In opdracht van de Gemeente Voerendaal wordt intussen een historisch bodemonderzoek uitgevoerd en een onderzoeksopzet bepaald voor deze locatie.

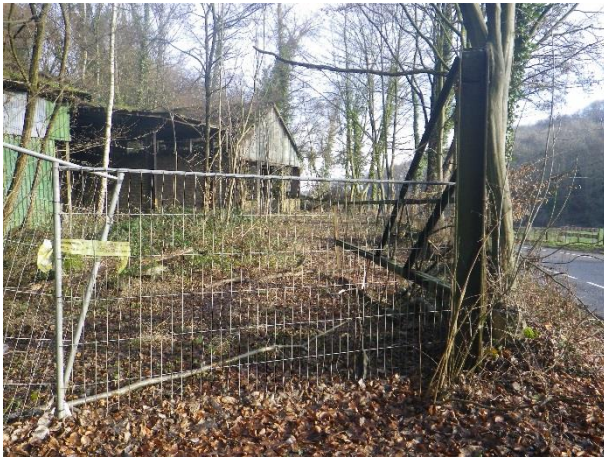
**Foto 13**

Bedrijfsterrein Kurvers
