## Bomeninventarisatie

Deurnese Peel (bosbrand 2020) deel 2

| Projectnummer | 20/0652 |
| In opdracht van | Waterschap Aa en Maas |

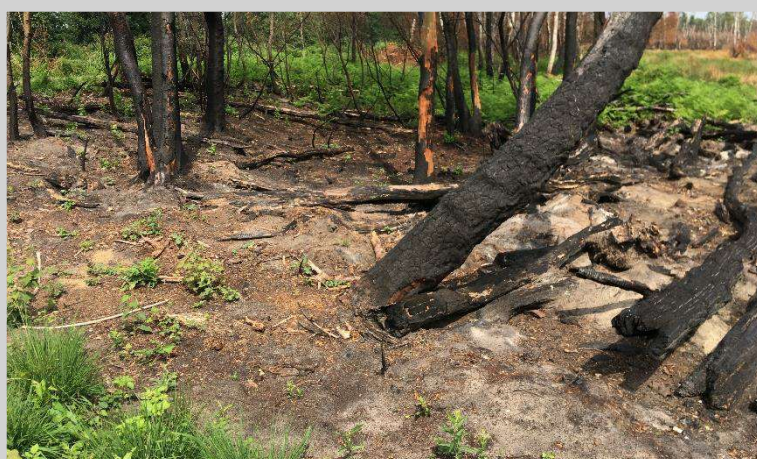
Afbeelding 2:  
wortelschade door  
brand

Het snelle herstel van kruidachtige vegetatie geeft aan dat de brand plaatselijk kort en oppervlakkig heeft plaatsgevonden. Door het compleet wegbranden/ smeulen van het veen zijn gaten in de bodem ontstaan. Deze factoren zijn meegenomen in de beoordeling van het wortelgestel.

- ◆ Kappen 235 stuks gevaarlijke bomen, en de 2 lijnen met gevaarlijke bomen;
- ◆ Binnen één jaar nogmaals de boomveiligheid beoordelen van de gehandhaafde bomen, aan het eind van deze controle indien nodig een nieuwe hercontrole termijn bepalen.

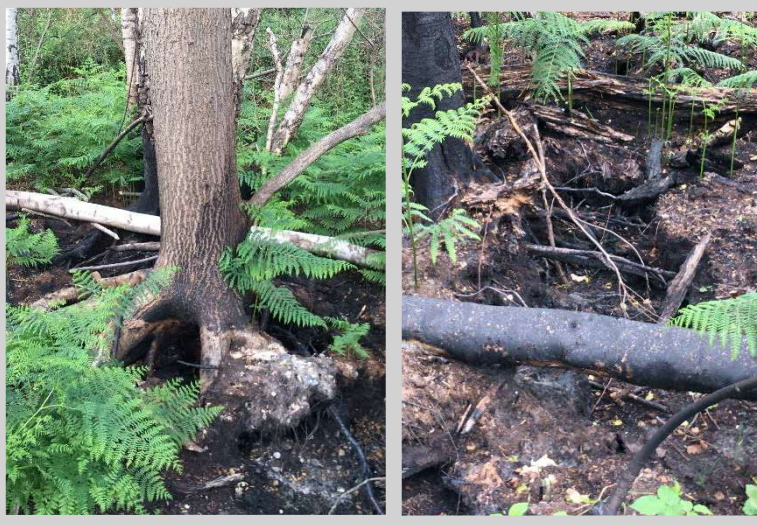
Afbeelding 3, en 4  
herstel kruidachtige  
vegetatie

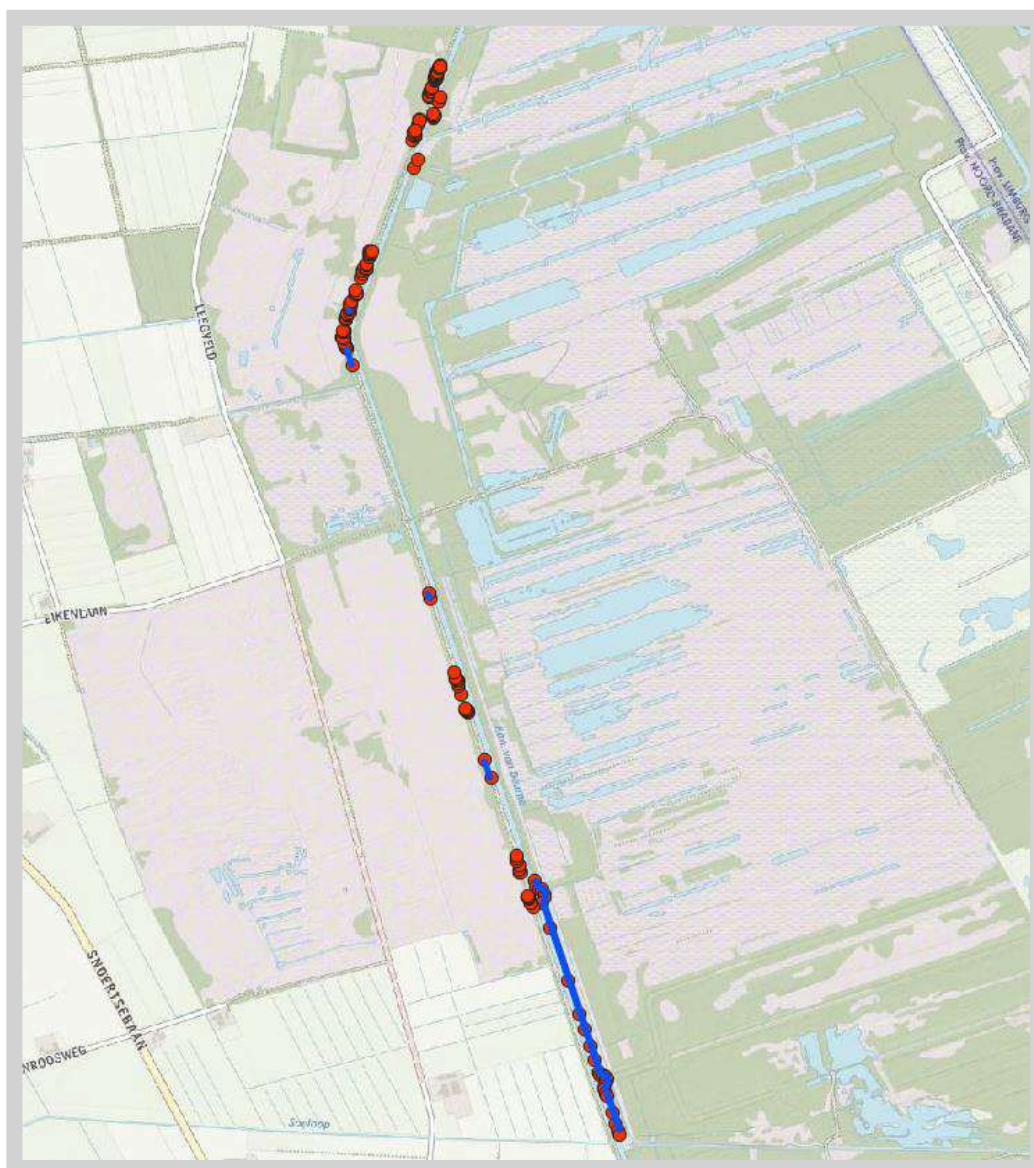
Locaties  
individuele bomen  
en 'lijnen'

Tijdens het onderzoek zijn 235 individuele bomen als windworp of stambreuk gevaarlijk opgenomen, daarnaast zijn op kaart 2 lijnen ingetekend op locaties waar alle bomen een risico vormen. Zowel de individuele bomen als bomen binnen de lijn zijn in het veld gemarkeerd met groene verf. De gegevens en locaties van de bomen zijn opgenomen en bijgevoegd in bijlage 2.
