## Asbestinventarisatierapport

| <b>Projectnummer</b> | 20200264 |
| <b>Adres projectlocatie</b> | Snoertsebaan 1 te Liessel |
| <b>Onderzochte bouwkundige eenheid</b> | Woning en bijgebouwen |

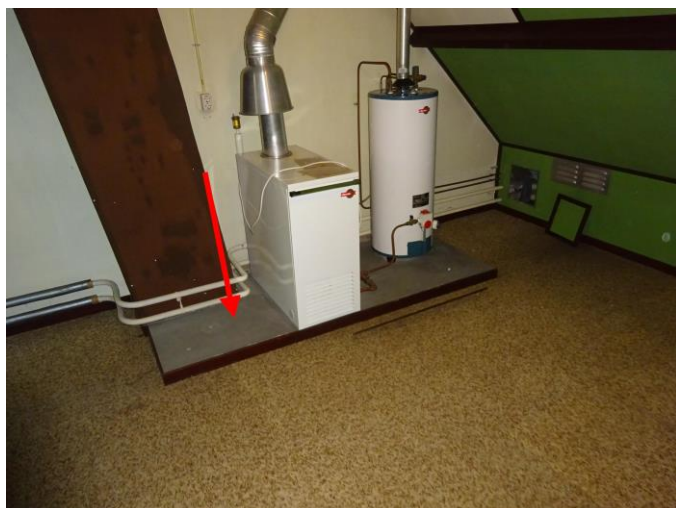
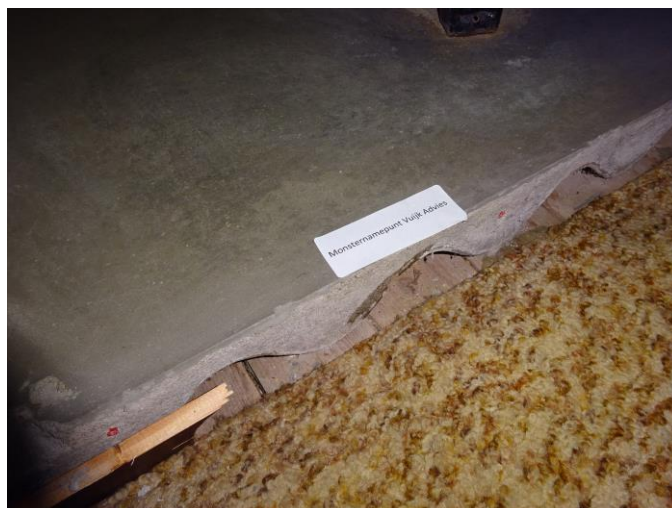
| <b>Bronomschrijving</b> | Golfplaat onder beton |
| <b>Analyseresultaten</b> | 10-15% Chrysotiel |
| <b>Mate van beschadiging</b> | Niet beschadigd |
| <b>Risicoklasse</b> | Risicoklasse 2 |
| <b>Saneringsurgentie</b> | Er is geen direct risico op vezelemissie, verwijderen voorafgaand aan sloop/renovatie |

Foto 11 | Golfplaat onder beton

Foto 12 | Golfplaat onder beton

| <b>Saneringsmethode</b> | Containment |

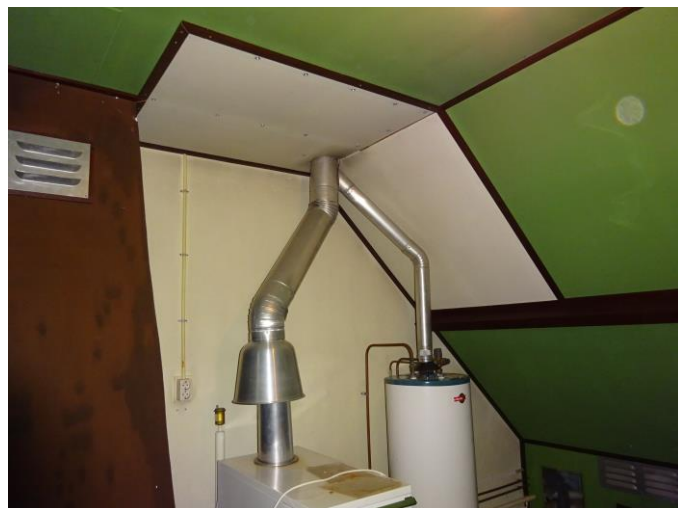
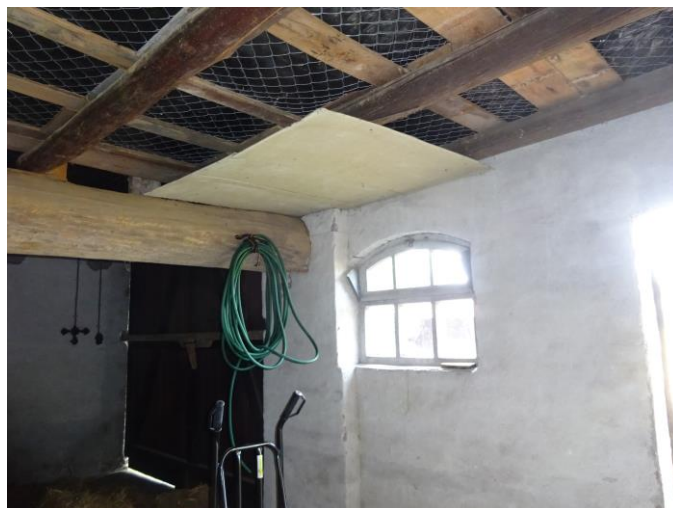
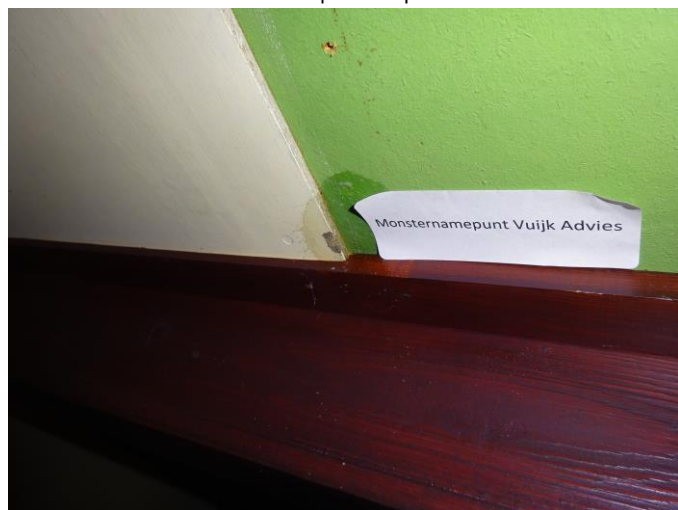
| <b>Bronomschrijving</b> | Vlakke plaat |
| <b>Analyseresultaten</b> | 2-5% Chrysotiel |
| <b>Mate van beschadiging</b> | Licht beschadigd |
| <b>Risicoklasse</b> | Risicoklasse 2 |
| <b>Saneringsurgentie</b> | Er is geen direct risico op vezelemissie, verwijderen voorafgaand aan sloop/renovatie |

Foto 13 | Vlakke plaat

Foto 14 | Vlakke plaat

Foto 15 | Vlakke plaat

| <b>Saneringsmethode</b> | Containment |

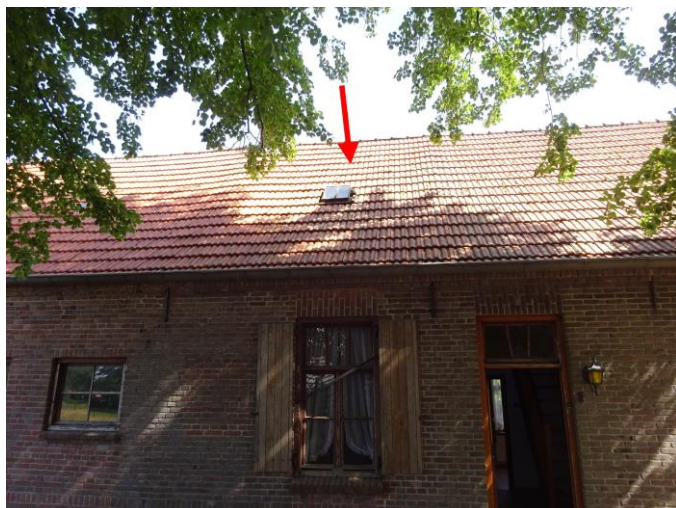
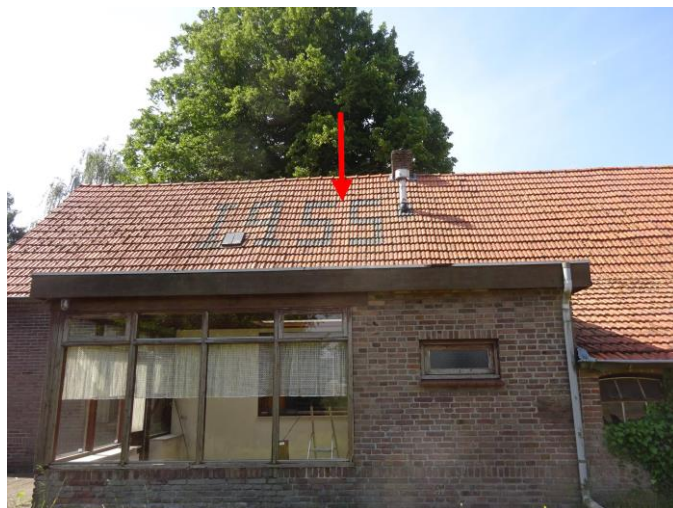
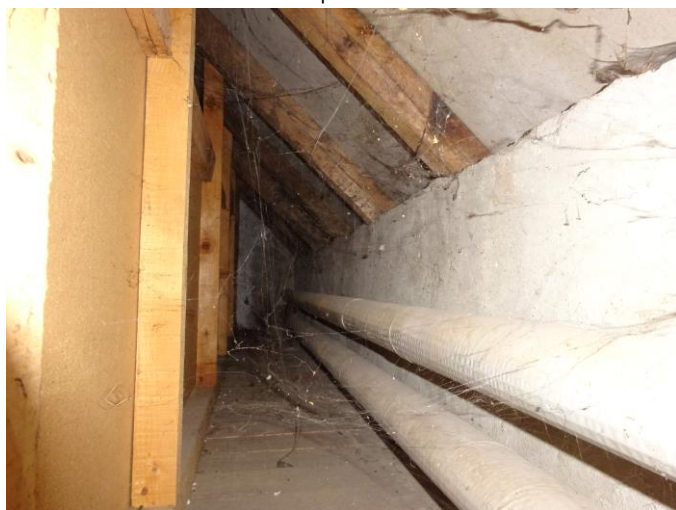
| <b>Bronomschrijving</b> | Dakbeschot |
| <b>Analyseresultaten</b> | Betreffen analyseresultaten van M07. 2-5% Chrysotiel |
| <b>Mate van beschadiging</b> | Licht beschadigd |
| <b>Mate van verwerking</b> | Licht verweerd |
| <b>Risicoklasse</b> | Risicoklasse 2 |
| <b>Saneringsurgentie</b> | Er is geen direct risico op vezelemissie, verwijderen voorafgaand aan sloop/renovatie |

Foto 16 | Dakbeschot

Foto 17 | Dakbeschot

Foto 18 | Dakbeschot

| <b>Saneringsmethode</b> | Openlucht |

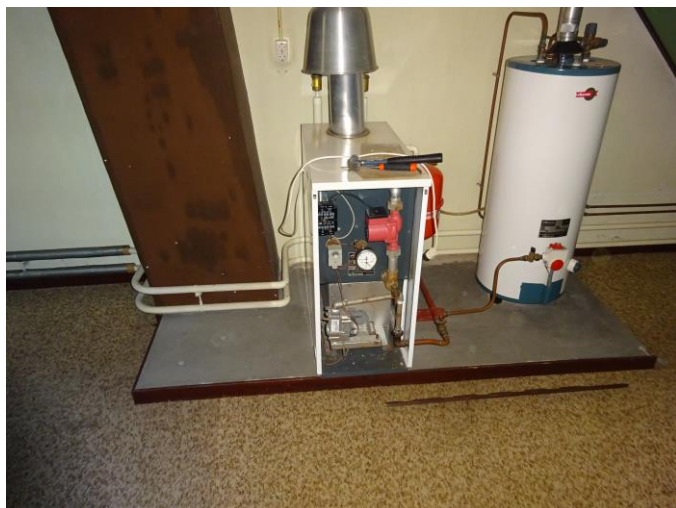
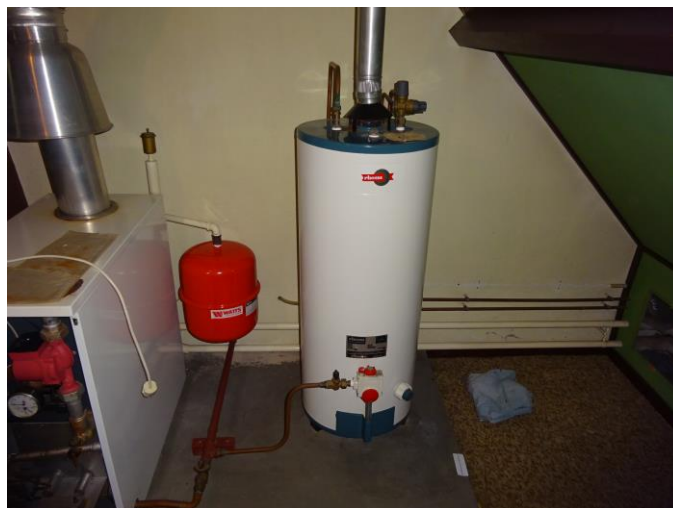
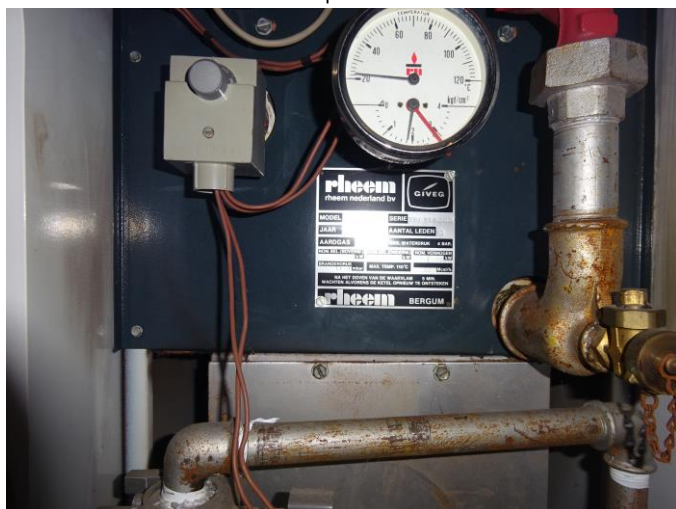
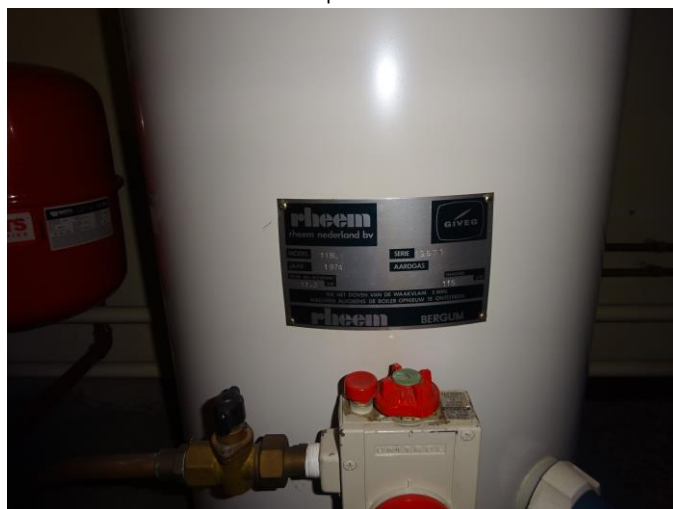
| <b>Bronomschrijving</b> | Installaties |
| <b>Hechtgebondenheid</b> | Niet-hechtgebonden |
| <b>Risicoklasse</b> | Risicoklasse 1 |
| <b>Opmerkingen</b> | De installaties zijn niet vindbaar in het handboek Intechnium en kunnen mogelijk asbest bevatten. Daarom adviseren we de installaties in zijn geheel af te voeren onder risicoklasse 1 condities. |

Foto 19 | Installaties

Foto 20 | Installaties

Foto 21 | Installaties

Foto 22 | Installaties

| <b>Saneringsmethode</b> | Afzetten werkgebied |

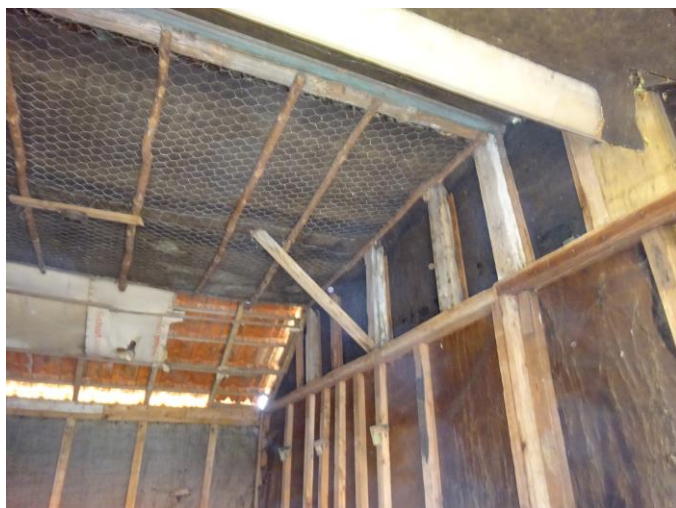
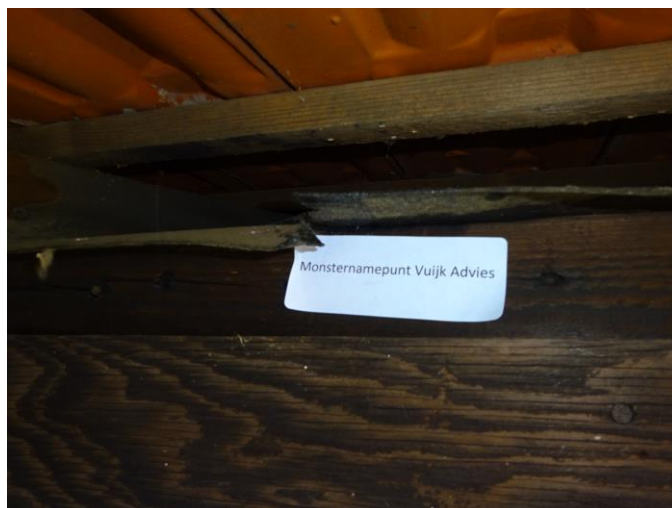
| Analyseresultaten | <0,1% - niet aantoonbaar |

Foto 1 | Bitumen

Foto 2 | Bitumen

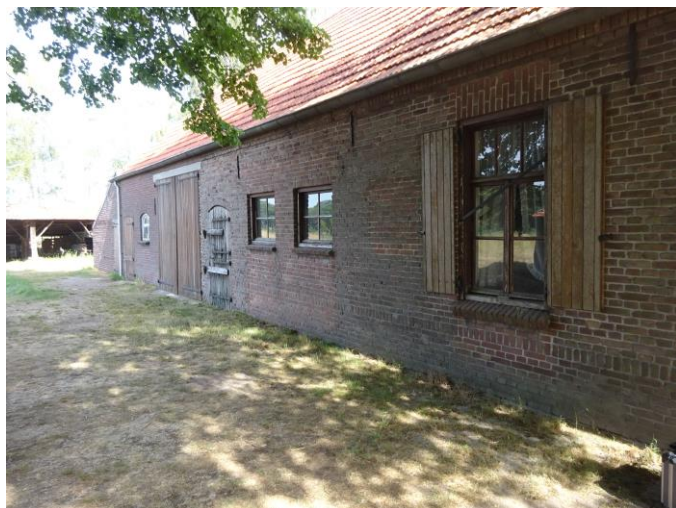
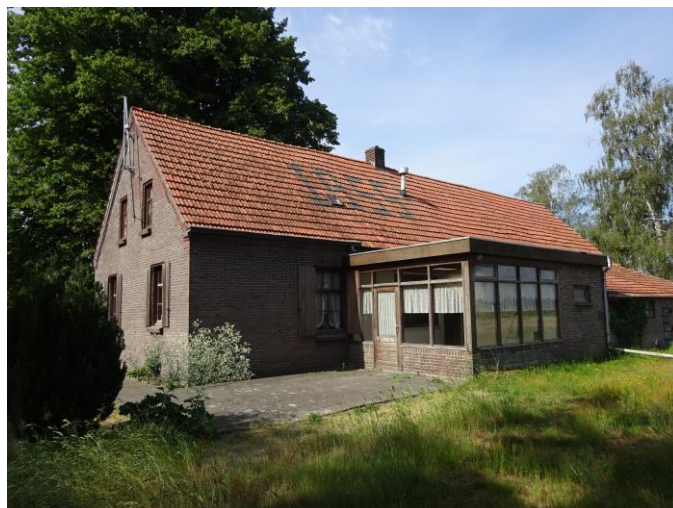
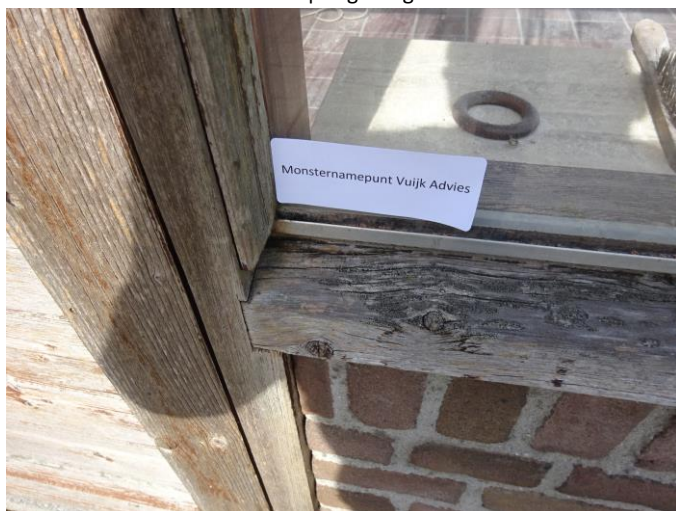
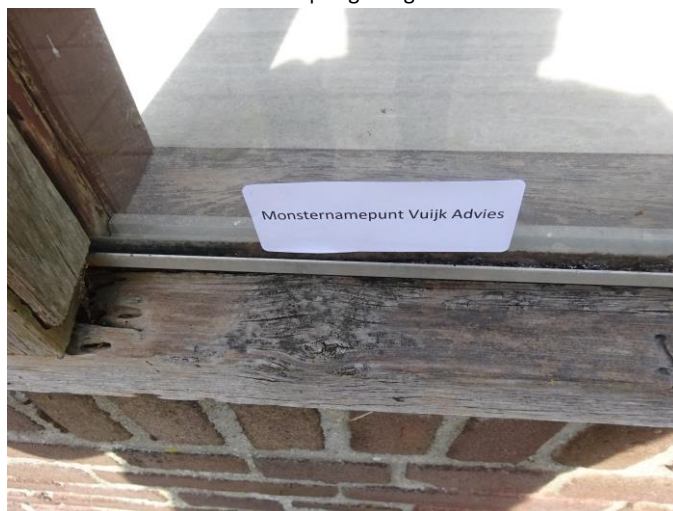
| <b>Analyseresultaten</b> | M02: <0,1% - niet aantoonbaar<br>M03: <0,1% - niet aantoonbaar |

Foto 3 | Beglazingskit

Foto 4 | Beglazingskit

Foto 5 | Beglazingskit

Foto 6 | Beglazingskit

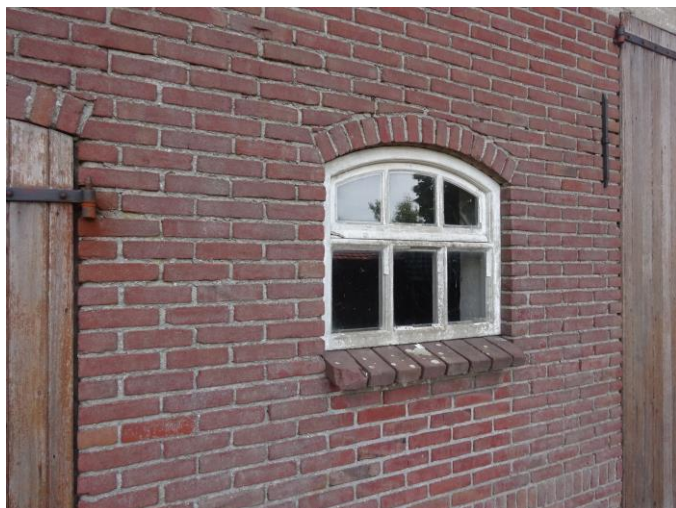
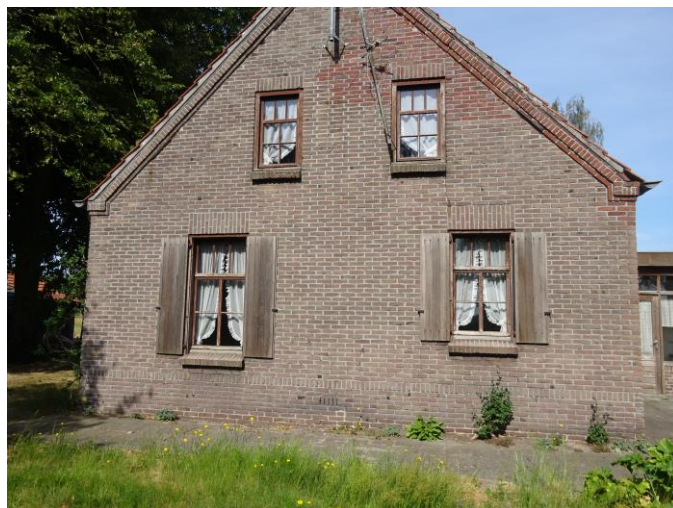
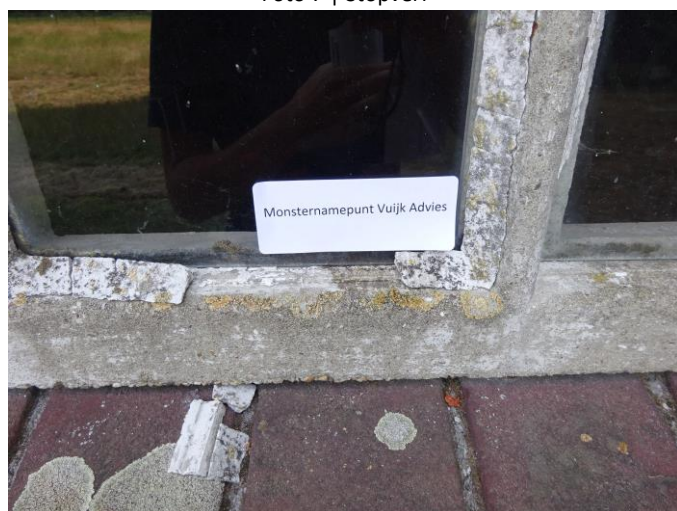
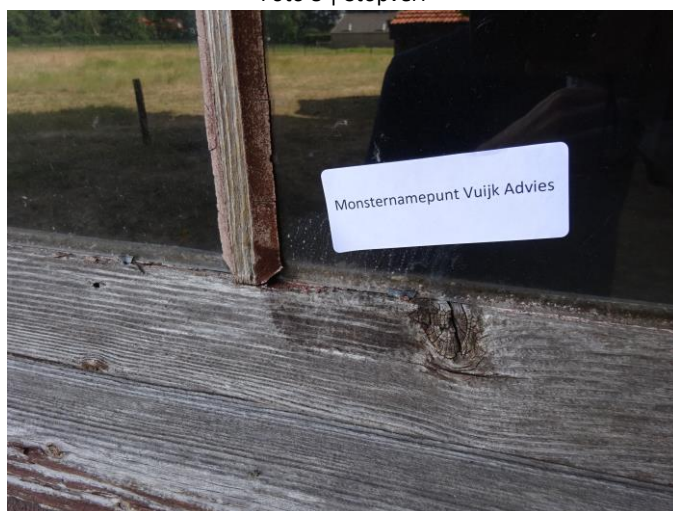
| <b>Analyseresultaten</b> | M04: <0,1% - niet aantoonbaar<br>M05: <0,1% - niet aantoonbaar |

Foto 7 | Stopverf

Foto 8 | Stopverf

Foto 9 | Stopverf

Foto 10 | Stopverf

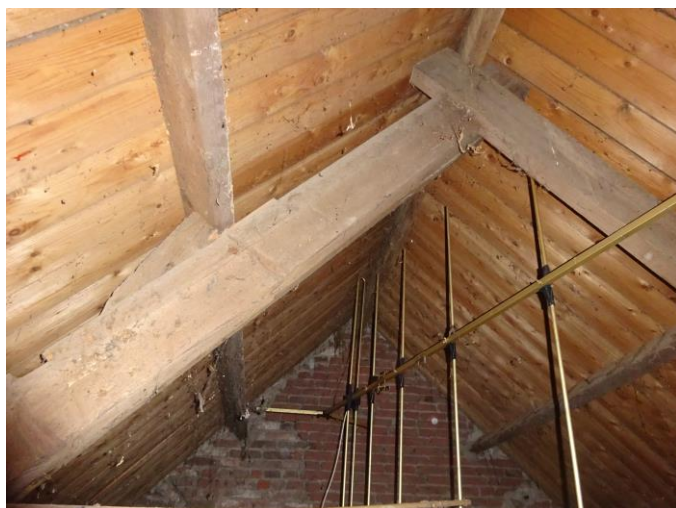
Projectfoto dakbeschot woning

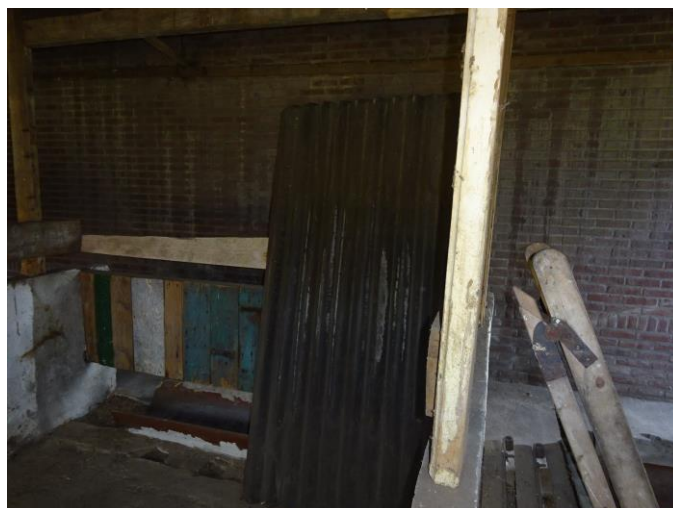
Bitumen golfplaten niet asbestverdacht
