**BIJLAGENBOEK  
BEHORENDE BIJ BESTEKBOEK  
GROND-, SLOOP- EN HERSTELWERKZAAMHEDEN  
16153 d.d. 16-08-2019**

**Fase 1: Consolideren van de  
kasteelruïne Huys ter Horst**

**INSPECTIERAPPORT 2017**

**Kasteel Ter Horst**

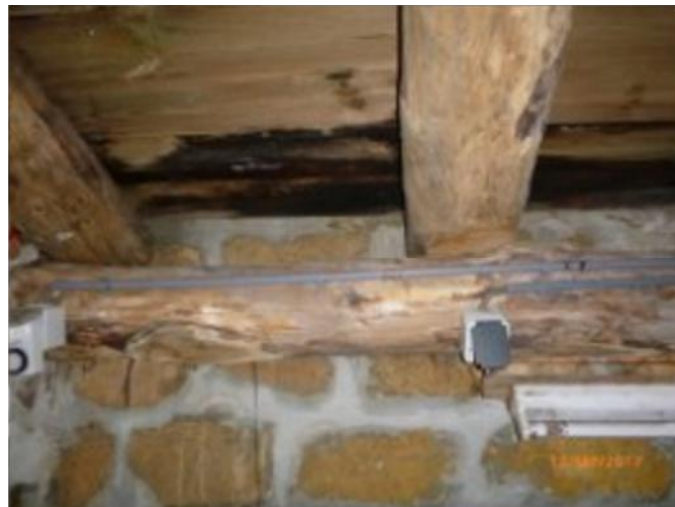
dakvlak 7

| Rubriek | Kwalificatie* | | | | Toelichting | Objectnummer LB2976<br>Kasteel ruïne Huys ter Horst |
|---|---|---|---|---|---|---|
| Dakvlak 4 t/m 7 (hellende daken) | G | | | | Het betreft een rondhouten sporen kap met houten planken beschot.<br>Vanwege de lekkage aan de daken van dakvlak 6 en 7 zijn enkele constructie delen nat geworden.<br><b>Mocht herstel aan de bedekking uitblijven zullen betreffende delen inrotten.</b> | |

| Rubriek | Kwalificatie* | | | | Toelichting | Objectnummer LB2976<br>Kasteel ruïne Huys ter Horst |
|---|---|---|---|---|---|---|
| Dakvlak 4 t/m 7 | G | | | | Wel komen aan de voet van dakvlak 6 en 7 sluimer lekkages voor.<br><b>Nazien en zonodig herstellen danwel wijzigen van de afwatering wordt aangeraden.</b> | |

nat dakbeschot door lekkage sedemdak

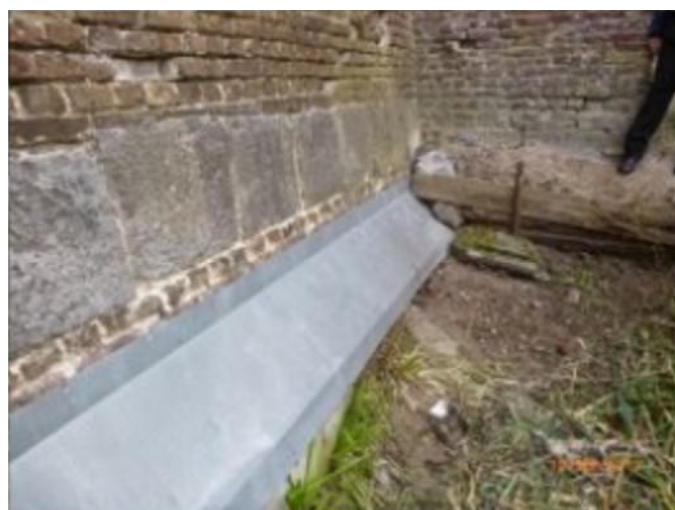
rechetrfank brug noordzijde

| Rubriek | Kwalificatie* | | | | Toelichting | Objectnummer LB2976<br>Kasteel ruïne Huys ter Horst |
|---|---|---|---|---|---|---|
| -thv waterpeil rechterflank | G | | | | Wel zijn enkel stenen onderlangs losgeraakt en uitgevallen. Verder wordt de aanzet ivm leidingwerk door een groot zinken afdekking aan het oog onttrokken. Betreffende kap is deels los geraakt.<br><b>Herstellen van een en ander wordt aangeraden.</b> | |

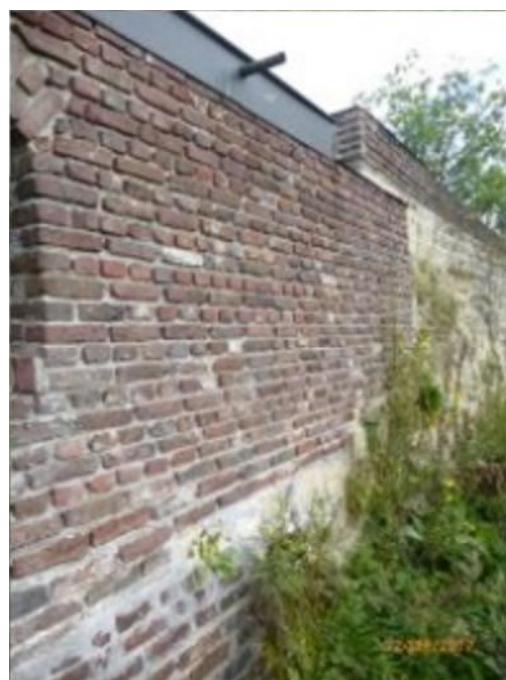
gevel 16

| Rubriek | Kwalificatie* | | | | Toelichting | Objectnummer LB2976<br>Kasteel ruïne Huys ter Horst |
|---|---|---|---|---|---|---|
| -hwa 6 en 7 (spuwers) | | R | | | Vrij kort als gvolg door drup schade aan het onderliggen metselwerk ontstaat.<br>Te verlengen /wijzigen. | |

te korte spuwer en gevolgschade in plintgedeelte

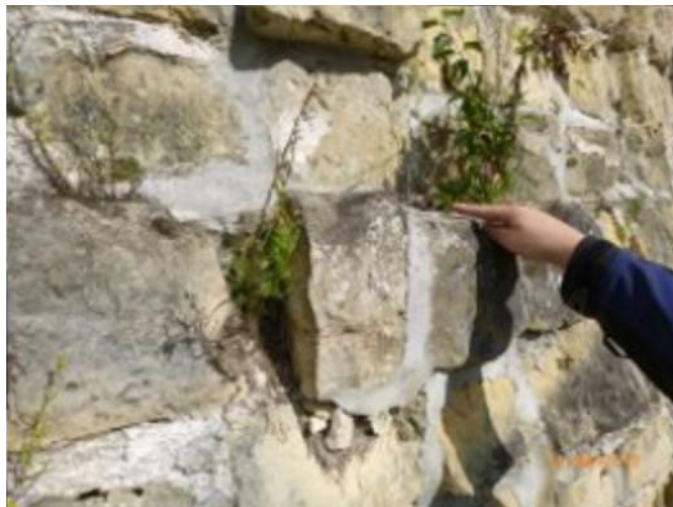
gevel 15

| Rubriek | Kwalificatie* | | | | Toelichting | Objectnummer LB2976<br>Kasteel ruïne Huys ter Horst |
|---|---|---|--|--|---|---|
| -gevel 15 | | M | | | Oppervlakkig afgeschaald en nadien vast gezet mergel werk. Vanwege de drup van het afkomend water dakvlak nr.6 ontstaat ernstige inwatering van de aanzet hetgeen reeds heeft geleid tot losgeraakt mergelwerk. Ook de begroeiing welke in het verleden is terug gedrongen heeft schaaldelen doen los drukken. Bij de laatste herstelwerken is een voegmortel van vrij harde samenstelling gebruikt hetgeen mogelijk tot gevolgschade zal leiden.<br><b>Herstellen en voorkomen van inwatering op betreffende plaats is noodzakelijk.</b> | |

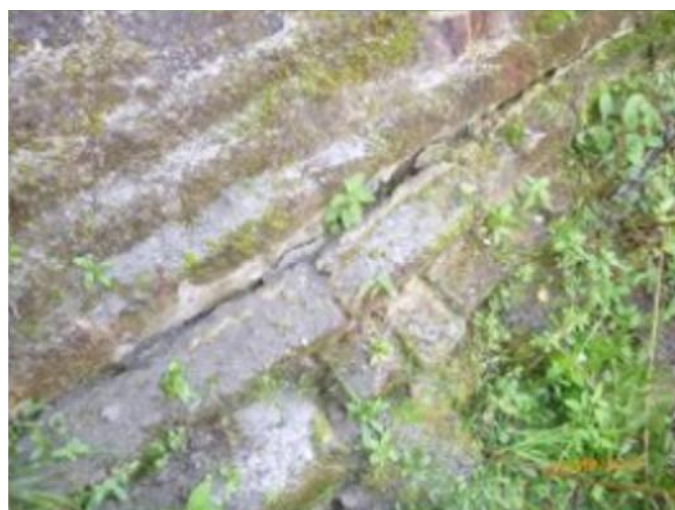
linkerflank brug noordzijde

| Rubriek | Kwalificatie* | | | | Toelichting | Objectnummer LB2976<br>Kasteel ruïne Huys ter Horst |
|---|---|---|--|---|---|---|
| -t.h.v. waterpeil linker flank | | | | S | Wel is waar vertoont de brug geen werking echter het metselwerk van de aanzet is losgeraakt en zijn delen verdwenen. Ook de betonnen aanhechting van medio jaren 70 is afgebroken en deels verdwenen.<br><b>Constructief herstellen van de aanzet is noodzakelijk.</b> | |

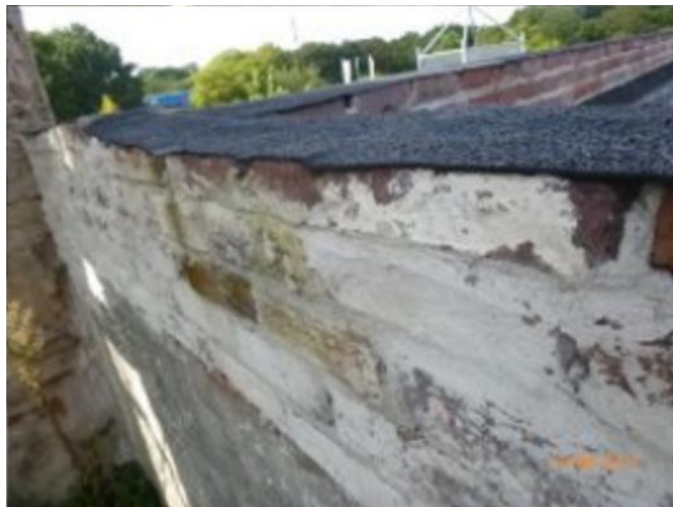
dak/muurrestanten dakvlak 1 t/m 3

| Rubriek | Kwalificatie* | | | | Toelichting | Objectnummer LB2976<br>Kasteel ruïne Huys ter Horst |
|---|---|---|---|---|---|---|
| Bitumen (borstwering)<br>dakvlak 1 t/m3 | | R | | | Wel is waar vast geplakt op het metselwerk echter ontbreekt een drup mogelijkheid als gevolg waarvan gevolgschade door drup in het metselwerk ontstaat. Maatregelen treffen wordt aangeraden. Te denken valt aan een zinken kraal afwerking daar het niet monumentaal metselwerk betreft. | |

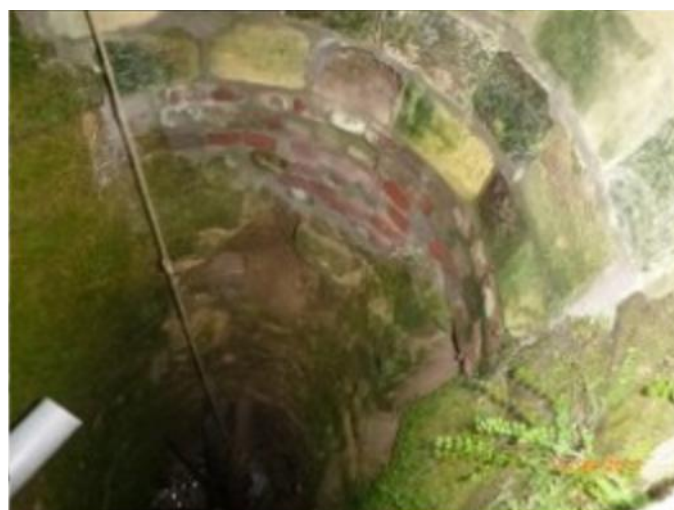
put aansluiting binnenvertrek 17 met toren restant 1

| Rubriek | Kwalificatie* | | | | Toelichting | Objectnummer LB2976<br>Kasteel ruïne Huys ter Horst |
|---|---|---|---|---|---|---|
| Put binnenplaats (in toren restant) | | R | | | Wel is waar niet nader onderzocht echter goed zichtbaar is dat delen van de opgaande mergelstenen schacht zijn uitgesleten. Ook de huidige uitloop van het afkomend hemelwater is zeer nadelig voor het uitspoelen van het mergelwerk.<br>Constructief herstellen en opschonen van de put is noodzakelijk. | |
