1.24 Noord, Muiderslotweg, 4362

BIJLAGE AANVRAAG KAPVERGUNNING BOOM NUMMER 8150 Eksterlaan

BIJLAGE AANVRAAG KAPVERGUNNING BOOM NUMMER 10463 Jan Gijzenkade

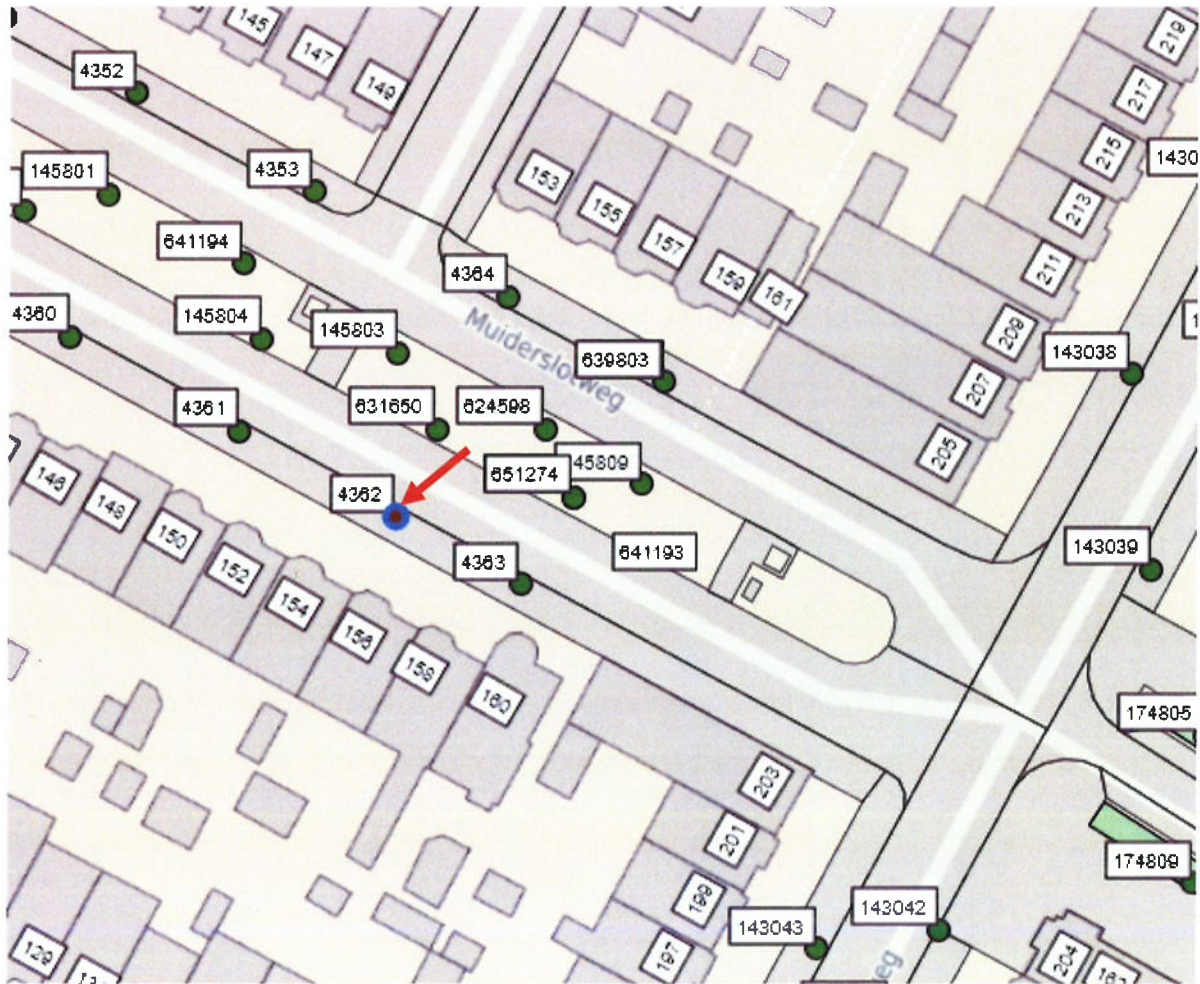
Subject	Omschrijving/ beoordeling
ID:	4362
Stadsdeel	Noord
Locatie	Muiderslotweg, voor huisnummer 156
Datum opname:	15-4-2020
Boomsort:	Zweedse meelbes <i>Sorbus intermedia</i>
Stamdiameter:	29 centimeter
Boomhoogte:	6,3 meter
Conditie:	Sterk verminderd
Bijzonderheden:	Kroonsterfte, slechte takaanhechting rijwegzijde, inrotting stamvoet door <i>Ganoderma</i>
Onderzoek:	Visueel met hamer en prikstok
Conclusie:	De aantasting door <i>Ganoderma</i> heeft tot bastafsterving aan de rijwegzijde geleid. Aan de zuidoostzijde is de stam 25 cm diagonaal inprikbaar. Als gevolg van de aantasting begint de kroon af te sterven. Dit duidt aan dat het spinhout al fors is aangetast en verdere compensatie in afnemende mate mogelijk is. In de kroon bevindt zich een tak welke een slechte aanhechting heeft met een verhoogd risico op takbreuk. Langer handhaven van deze Zweedse meelbes is beheersmatig en vanuit de boomveiligheid niet wenselijk.

Toekomstverwachting	3-5 jaar
Advies:	Verwijderen van de Zweedse meelbes binnen 1 jaar.
