# Dak- en gevel onderhoudsadvies

Neele-Vat Logistics, Port Park Pernis

| <b>Projectnummer</b> | <b>4068</b> |
| <b>Datum</b> | 22 november 2019 |

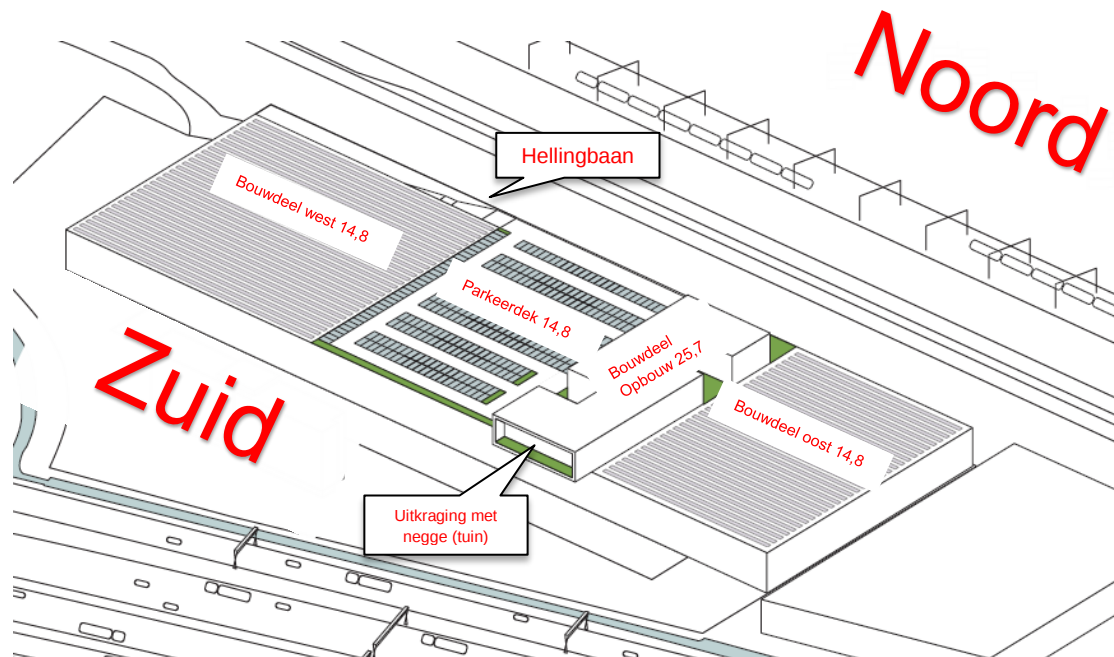
De gevels en de beglazing van de inpandige patio's kunnen met een combinatie van zogeheten 'staand werk', staande ladder en de wassteel worden gereinigd. Het is zaak om de beplanting of ornamenten zodanig uit te voeren en te onderhouden dat er voldoende ruimte is om te staan, te lopen en de ladder te plaatsen
