## Rapportage Asbest-inventarisatie.

Wolweg 57 Stroe  
Projektnr. : 2019AO128

**Omschrijving opdracht:** Inventarisatie van een voormalige woning, een tuinhuisje en een garagebox i.v.m. het voornemen tot totaal sloop.

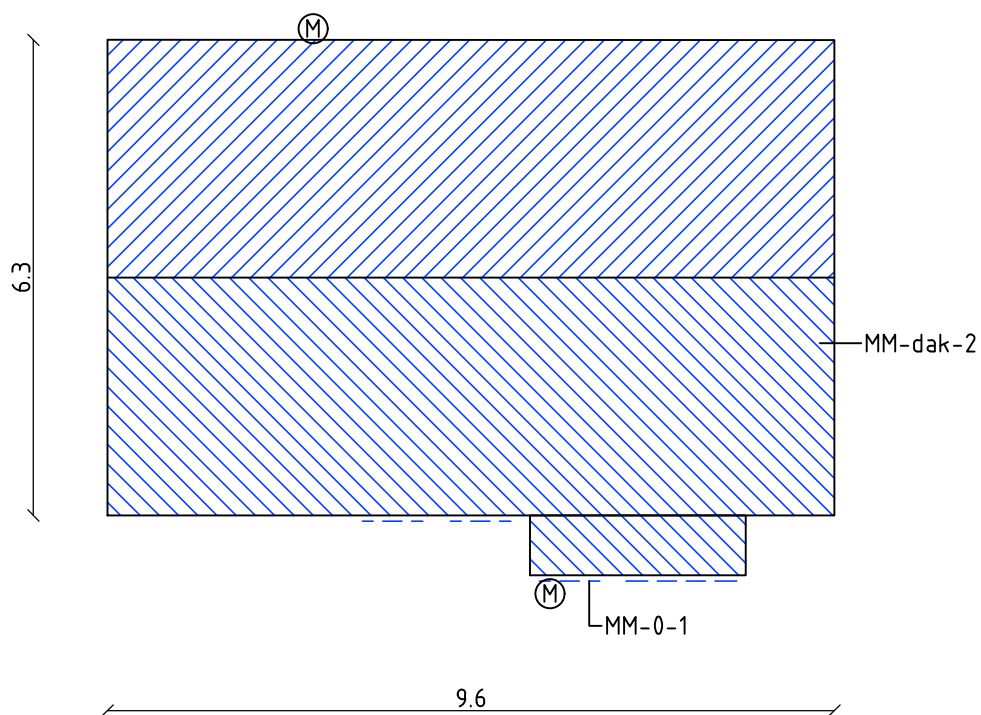
plattegrond dak

MM-dak-2: Bitumineuze dakbedekking onder de pannen van de voormalige woning is asbestvrij. (zie bijlage 1 t/m 3)

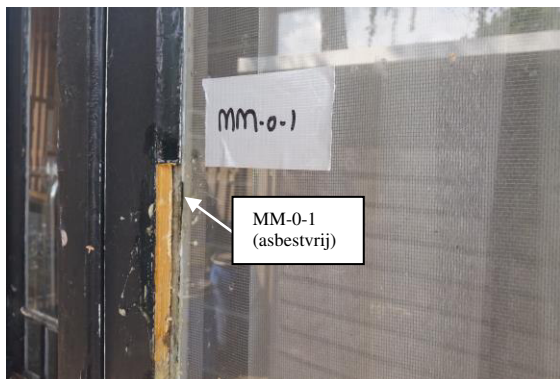
MM-0-1: Stopverf in/aan raamkozijnen van de voormalige woning is asbestvrij. (zie bijlage 1 t/m 3)

Foto 1: Asbestvrije stopverf in/aan de raamkozijnen van de voormalige woning.

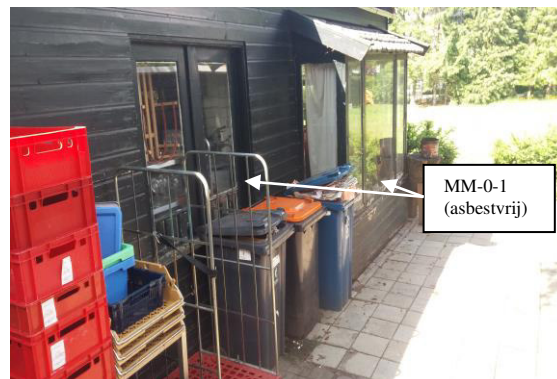
Foto 2: Asbestvrije stopverf in/aan de raamkozijnen van de voormalige woning.

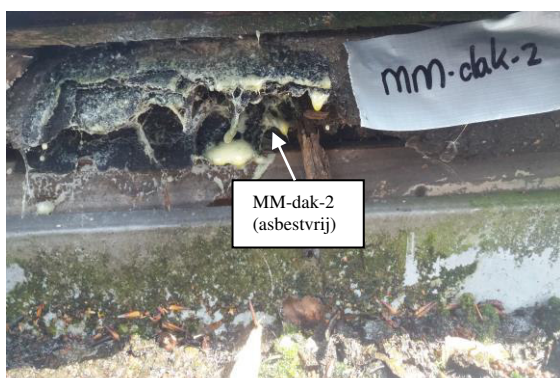
Foto 3: Asbestvrije bitumineuze vml. dakbedekking onder de pannen als dakbedekking van de voormalige woning.

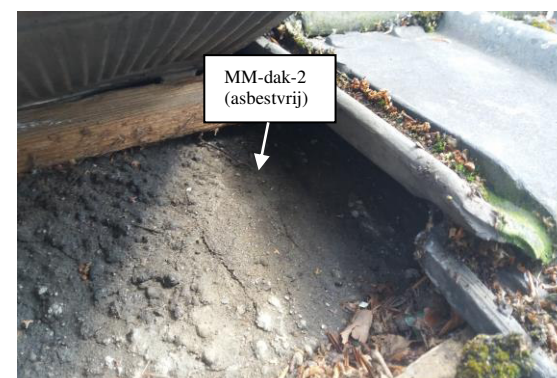
Foto 4: Asbestvrije bitumineuze vml. dakbedekking onder de pannen als dakbedekking van de voormalige woning.

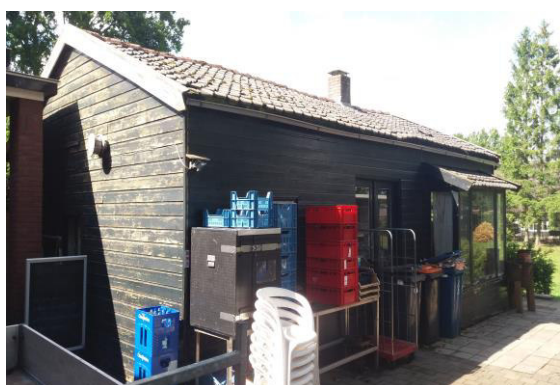
Foto 5: Geïntervieweerde voormalige woning vanuit zuidelijke richting gezien.

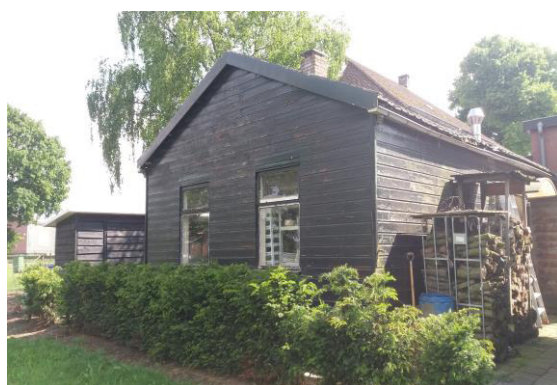
Foto 6: Geïntervieweerde voormalige woning vanuit noordelijke richting gezien.

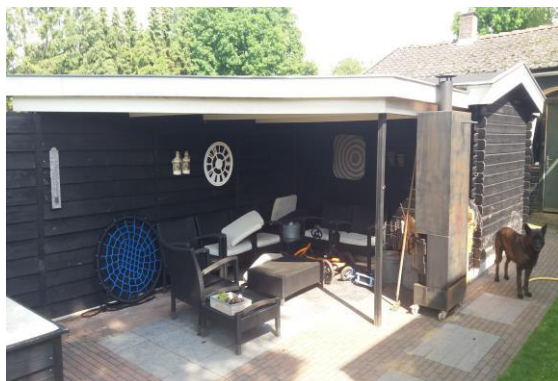
Foto 7: Geïntervieweerd tuinhuisje vanuit westelijke richting gezien. (geen asbest waargenomen)

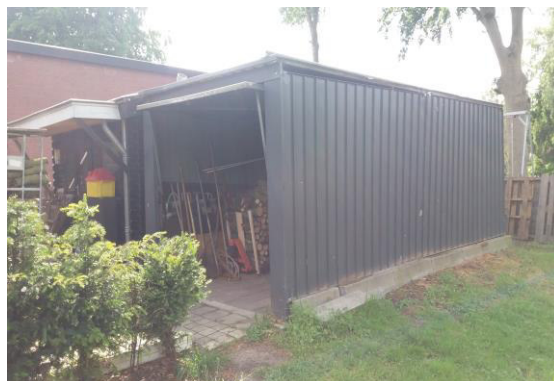
Foto 8: Geïntervieweerde garagebox vanuit oostelijke richting gezien. (geen asbest waargenomen)
