## Asbestinventarisatie conform Certificatieschema voor de Procecertificaten Asbestinventarisatie en Asbestverwijdering als bedoeld in de artikelen 4.27 en 4.28 van de Arbeidsomstandighedenregeling

**Woonzorg Nederland**  
**Baronielaan 22 4818RA Breda**  
**- Heilige Hartkerk**  
**SGS Search Ingenieursbureau B.V.**  
**(certificaatnr. : 07-D070109)**  
**Frans Martin Perez (51E-181017-511058)**  
**Frans Martin Perez(51E-181017-511058)**  
**15-01-2020**  
**Definitief**  
**RFI-19-00010593-SI**

In opdracht van Woonzorg Nederland is een asbestinventarisatie uitgevoerd aan het gebouw gelegen aan de Baronielaan 22 te Breda.

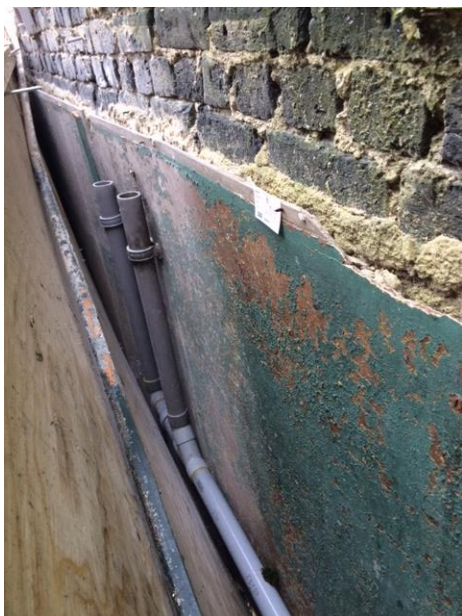
Lambrizing

Betreft wandbeplating tegen de wanden van een voormalige doorgang. De asbestplaten zijn wel beschadigd, maar er liggen geen losse stukken/resten op de grond.  
De asbestplaten zijn al enige tijd afgeschermd met houtplaten.

Het materiaal is beschadigd maar betreft een hechtgebonden toepassing welke met houtplaten afgeschermd is van de omgeving. . De kans op vezelemisatie is hierdoor gering. Tevens betreft het een buitensituatie.

Op korte termijn saneren is niet noodzakelijk, geadviseerd wordt het materiaal vóór sloop- of renovatiewerkzaamheden te saneren.

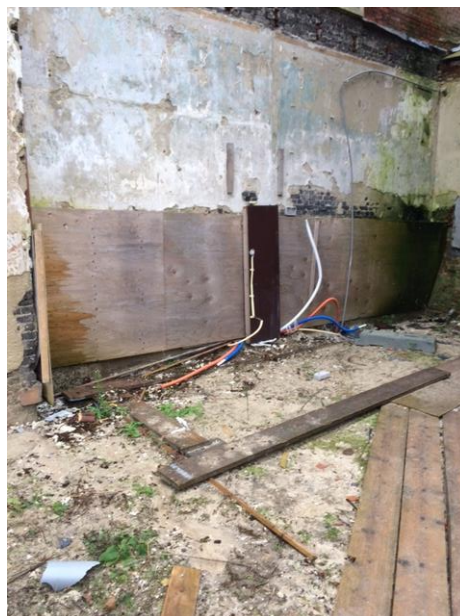
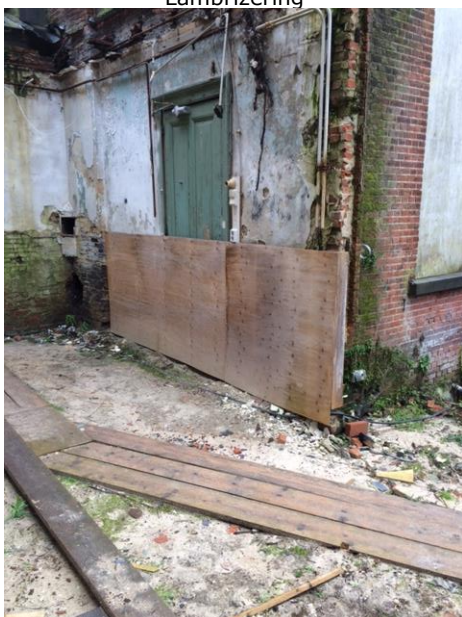
De asbestplaten zijn afgeschermd met houtplaten

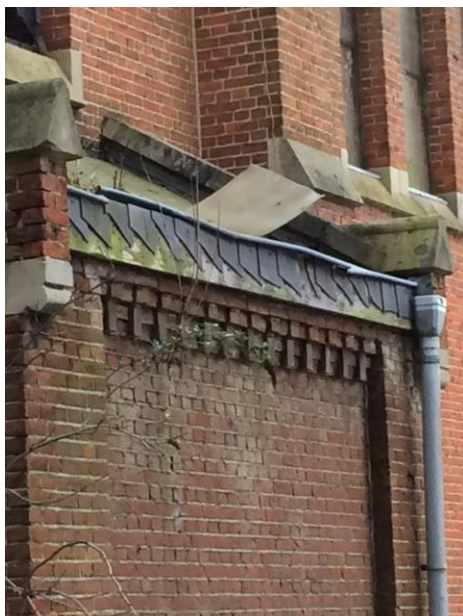
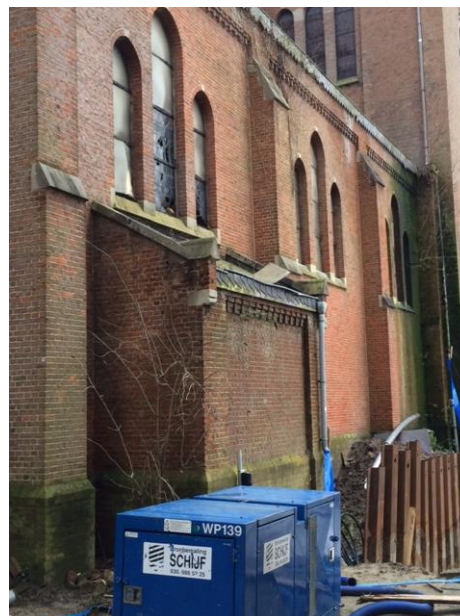
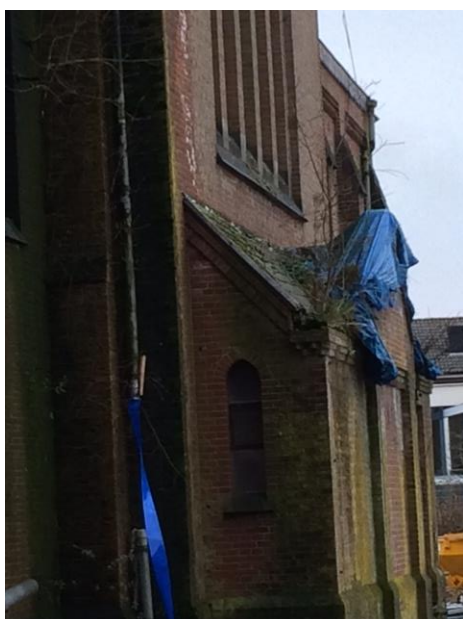
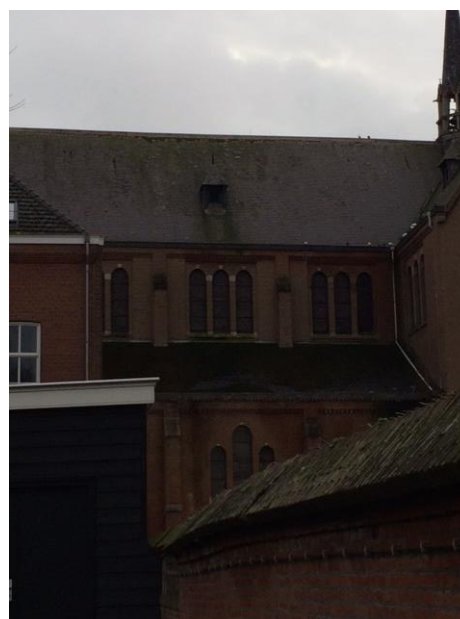
**Baronielaan 22 te Breda**  
**5**  
**Daken en boeidelen**  
**Dak/dakrand**

Betreft leien op de dakvlakken en tegen de dakranden. In een recente saneringsfase is het overgrote deel van de asbesthoudende leien al gesaneerd, er zijn nu nog 4 delen waar asbesthoudende leien aanwezig zijn.

Het materiaal is verweerd maar betreft een hechtgebonden toepassing. De kans op vezelemisatie is hierdoor gering. Tevens betreft het een buitensituatie.

Op korte termijn saneren is niet noodzakelijk, geadviseerd wordt het materiaal vóór sloop- of renovatiewerkzaamheden te saneren.

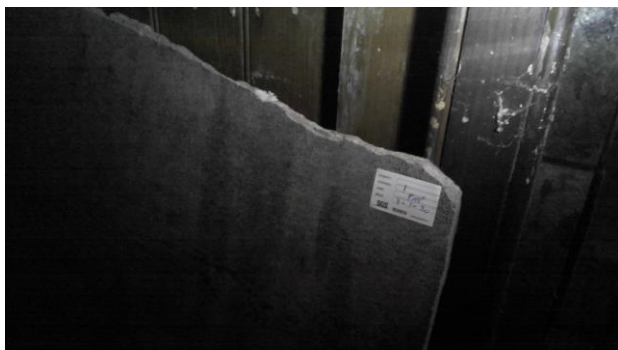
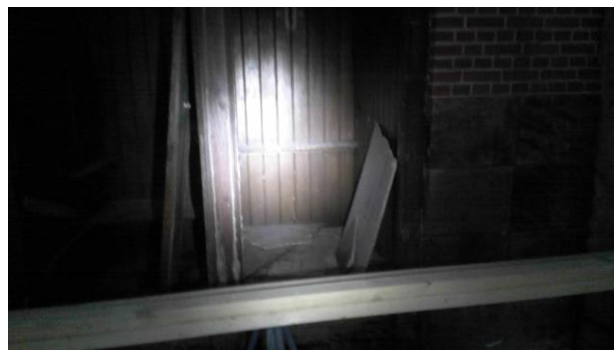
Losse beplating in biechtruimte

Betreft brandwerende beplating. De beplating is aangetroffen losliggend en zwaar beschadigd in een biechthok en als deur/ en kozijnbekleding bij 3 deuren (toegangen tot de zolders en toegangen tot de kelder). De beplating is niet verdacht, maar is voor de volledigheid van het onderzoek wel bemonsterd.

De brandwerende beplating is niet asbesthoudend  
Na optische analyse bleek het materiaal geen asbestvezels te bevatten in een percentage boven de detectiegrens van 0,1% w/w.

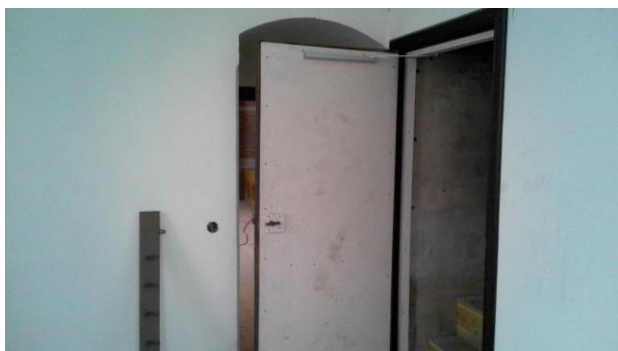
Deurbeplating

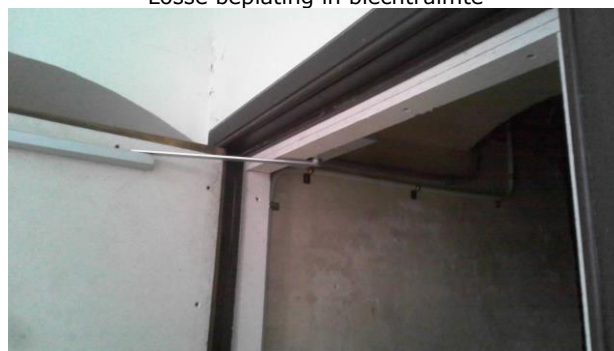
Beplating tegen deurkozijn

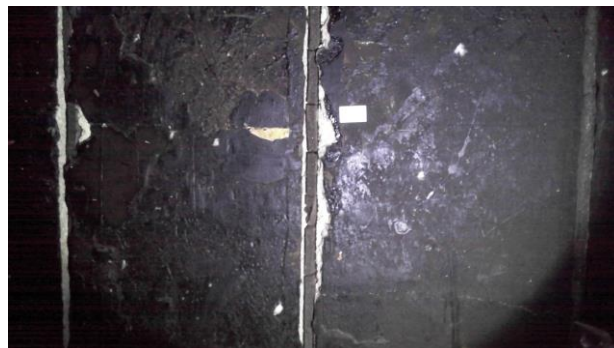
Paneelelementen, voorzien van een dakleer/bitumenlaag aan beide zijden

Betreft steenachtige paneelelementen die aan weerszijde bekleed zijn met dakleer/bitumen. De paneelelementen zijn als wand aanwezig, en er zijn enkele losse panelen op de vloer aanwezig.

De paneelelementen zijn niet asbesthoudend.  
Na optische analyse bleek het materiaal geen asbestvezels te bevatten in een percentage boven de detectiegrens van 0,1% w/w.

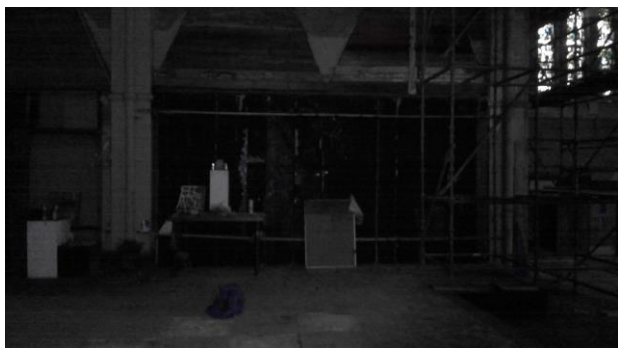
Wand met panelen, zijbeuk

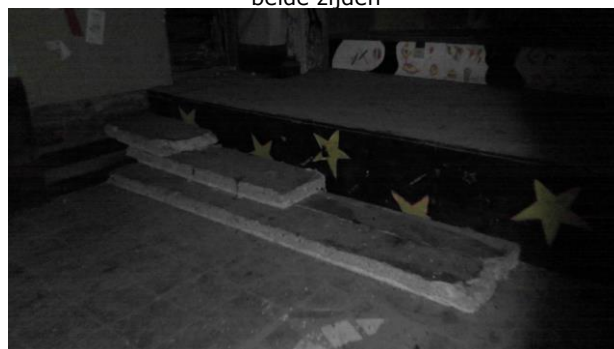
Losse paneelelementen op de vloer

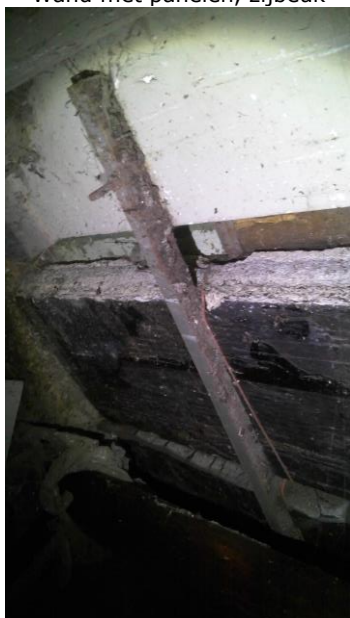
Bevestiging van de wandpanelen, provisorisch uitgevoerd

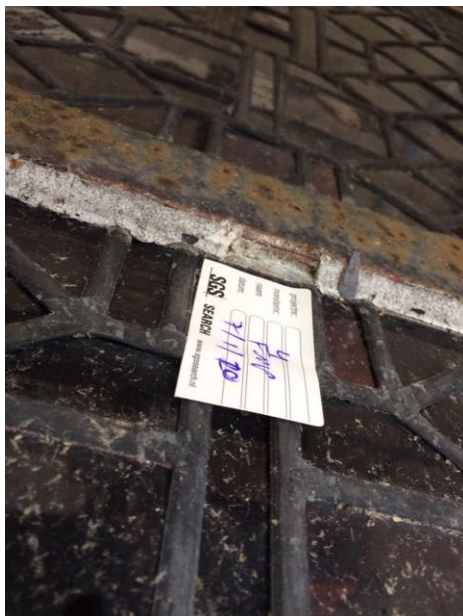
Stopverf bij glas

Betreft stopverf welke aanwezig is op de ramen (bij glas in lood/verstevigingsijzers) en naast de ramen (bij raam/metselwerk). De stopverf is niet asbesthoudend en daarom alleen ter indicatie deels ingetekend op de plattegrond. De monsternamelocaties zijn wel allemaal weergegeven.

Na optische analyse bleek het materiaal geen asbestvezels te bevatten in een percentage boven de detectiegrens van 0,1% w/w.

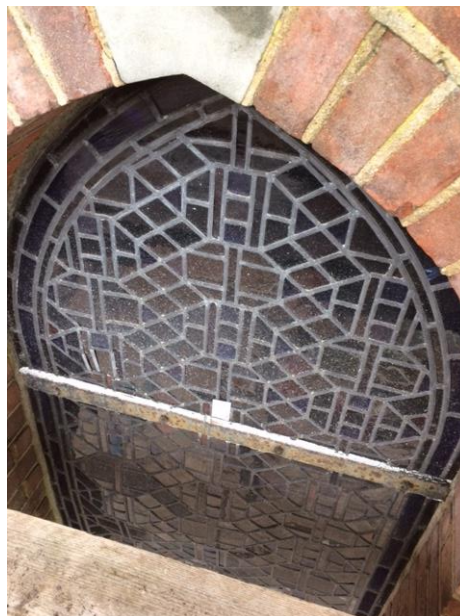
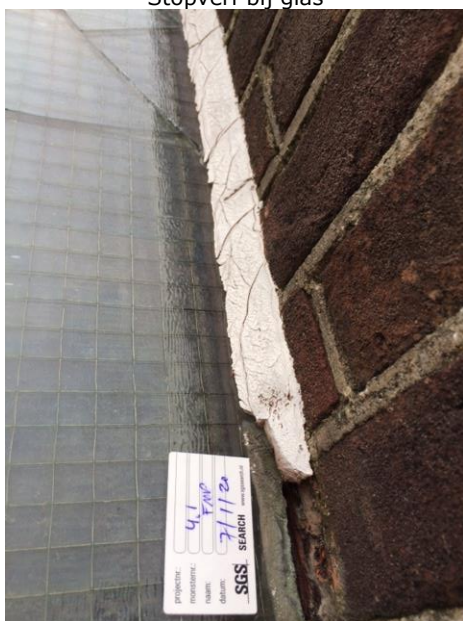
Stopverf naast glas/kozijn
