# Onderzoek Verplantbaarheid

Haagweg  
Leiden

### Verplantbaarheidsonderzoek Haagweg, Leiden

**DATUM** 29 mei 2020

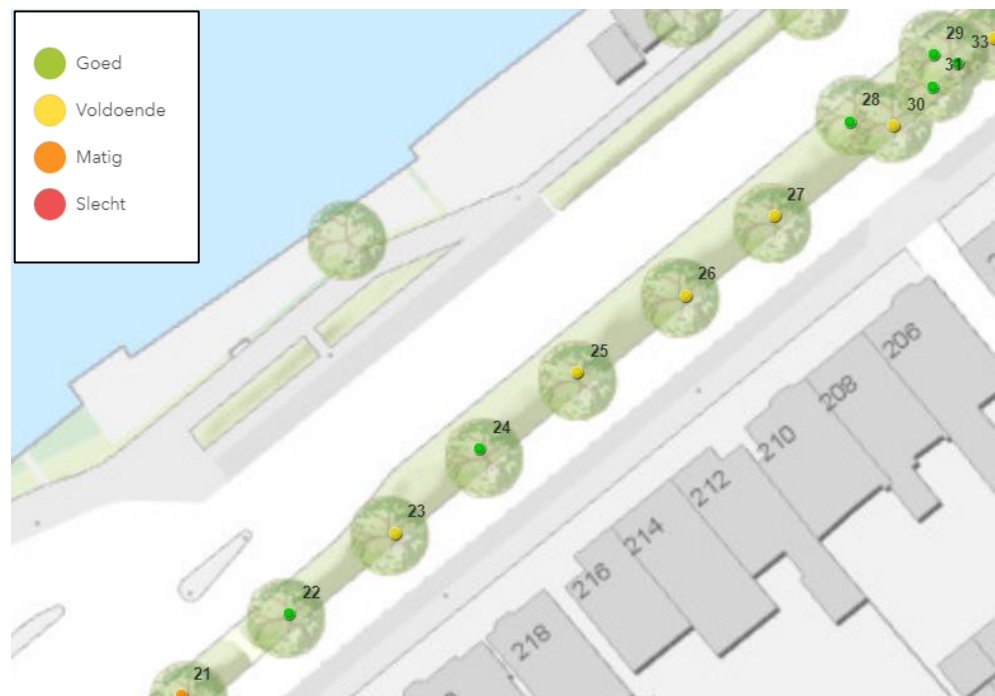
**Afbeelding 2.**  
**Conditie per boom**

Boomnummer 22 en 24 hebben een goede conditie. Boomnummer 25, 26, 27 en 30 hebben een voldoende conditie. Alle bomen hebben grote snoeiwonden op de stam. Deze wonden groeien goed dicht en zullen in de toekomst weinig risico vormen. Verder zijn geen noemenswaardige gebreken geconstateerd. Boom 25 heeft naast de grote snoeiwond ook een ingerotte snoeiwond. Deze diende nader onderzocht te worden, er is op het moment van beoordelen op verplantbaarheid met een ladder en prikstok gekeken naar de mate van inrotting. De inrotting blijkt beperkt.

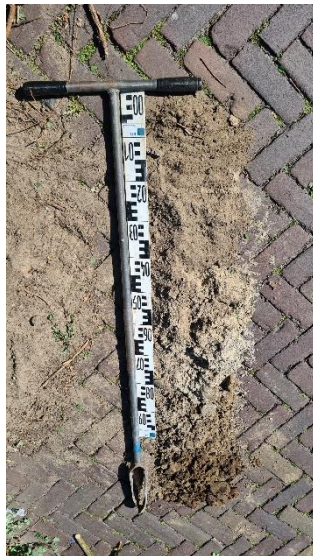
| <b>Locatie profielsleuf</b> | 1,20 meter vanaf de stam, in de beplanting. |
| <b>Opbouw bodemprofiel</b> | <b>0 - 40 centimeter</b><br>Matig humeus, matig fijn zand<br><b>40 - 80 centimeter</b><br>licht bruin/wit fijn zand, humusloos, droog<br><b>80 - 90 centimeter</b><br>donker grijs klei, matig humeus, licht vochtig, roestplekjes<br><b>90 – 130 centimeter</b><br>donker bruin/grijs kleiig zand, humeus, vochtig, roestplekjes |
| <b>Beworteling</b> | In de bovenste 20 centimeter is intensief fijne beworteling met haarwortels tot Ø 0,5 centimeter aangetroffen. Ook zijn in alle sleuven dikkere wortels (Ø 4-7 centimeter) aangetroffen. Dit is op 1,20 meter vanaf de . In de dieper lagen zijn tot 80 centimeter fijne beworteling aangetroffen. |
| <b>Grondwater</b> | Er is geen grondwater aangetroffen. |

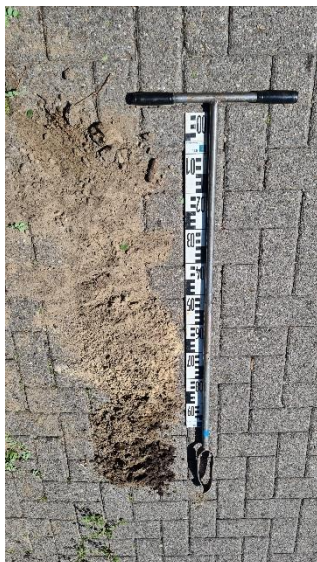
| <b>Locatie profielsleuf</b> | 1,20 meter vanaf de stam, in de beplanting. |
| <b>Opbouw bodemprofiel</b> | <b>0 - 30 centimeter</b><br>Matig humeus, matig fijn zand<br><b>30 - 50 centimeter</b><br>Humusloos, geel, matig fijn zand |
| <b>Beworteling</b> | In de bovenste 30 centimeter is extensief fijne beworteling met haarwortels tot Ø 0,5 centimeter aangetroffen. Bij sleuf 5 en 6 zijn dikkere wortels (Ø < 4 centimeter) aangetroffen. Dit is op 1,20 meter vanaf de stam. In de laag 30-50 centimeter zijn nauwelijks wortels aangetroffen. |
| <b>Grondwater</b> | Er is geen grondwater aangetroffen. |

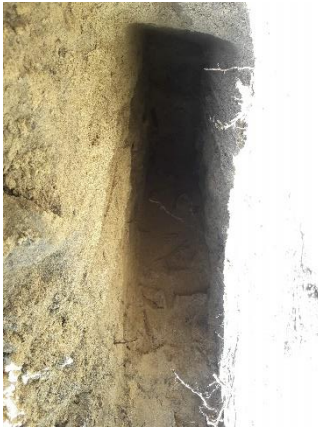
| Profielsleuven | 3, 9 |

| Locatie profielsleuf | 1,20 meter vanaf de stam, onder de bestrating. |
| Opbouw bodemprofiel | <b>0 - 60 centimeter</b><br>Humusloos, matig fijn geel zand |
| Beworteling | Enkele fijne haarwortels vlak onder de trottoirband. Verder geen beworteling aangetroffen. |
| Grondwater | Er is geen grondwater aangetroffen. |

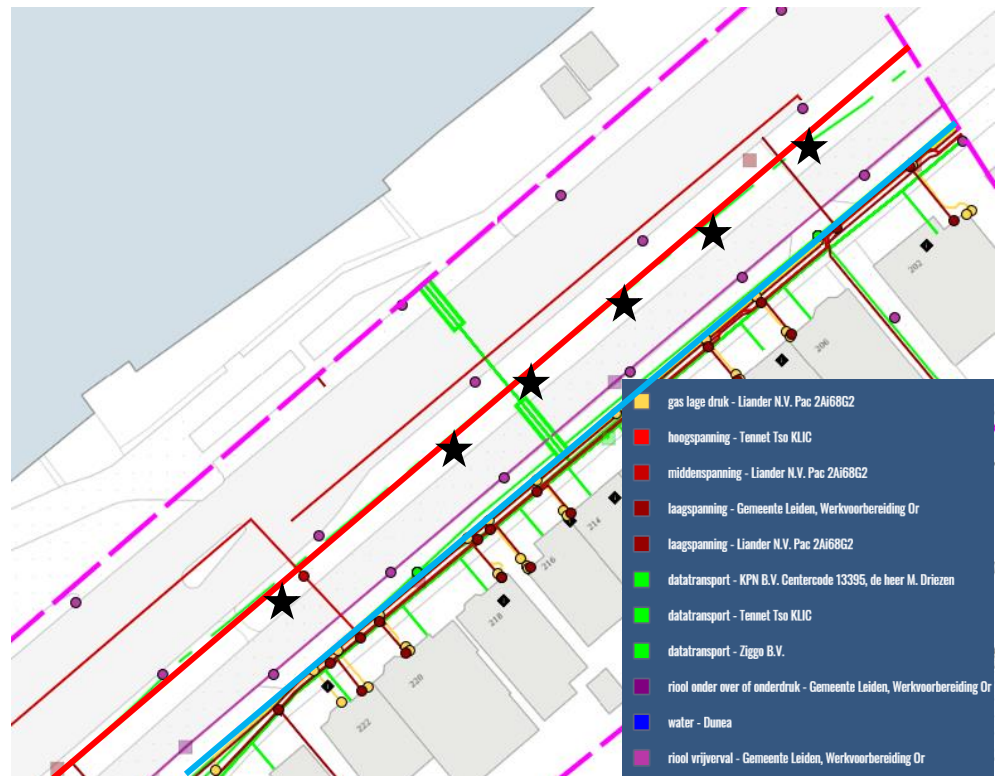
**Afbeelding 5.**  
**Overzicht kabels en**  
**leidingen en legenda**

Midden in het plantsoen ligt een datakabel van TenneT, uit de Klic blijkt deze biten gebruik. . Verder ligt er een hoogspanning op dezelfde plek als de eerder genoemde datakabel. Volgens de Klic is deze ook buiten gebruik. Nabij boom 25 ligt een mantelbuis met datakabels van Ziggo. Onder de parallelweg ligt een waterleiding waarvoor ook in het plantsoen voorzorgsmaatregelen genomen moet worden.
