**Boomcontrole Cremerstraat 43**

| Rapport/projectnummer | : P201545/BVC/MJH |
| Datum afgifte | : 30 oktober 2020 |

In opdracht van [REDACTED] heeft Hoogendoorn Boomadvies B.V. een boomcontrole verricht bij drie bomen in de tuin van de Cremerstraat 43 te Voorburg.

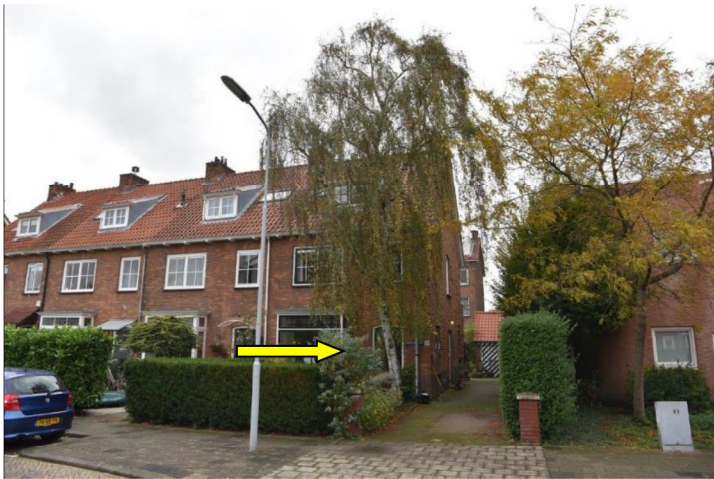
Afbeelding 1.1

| Beoordeling | Overzichtsfoto |
|---|---|
| Conditie : Normaal<br>Stamvoet : Redelijk<br>Stam : Goed<br>Kroon : Redelijk<br>Levensverwachting : Redelijk | |

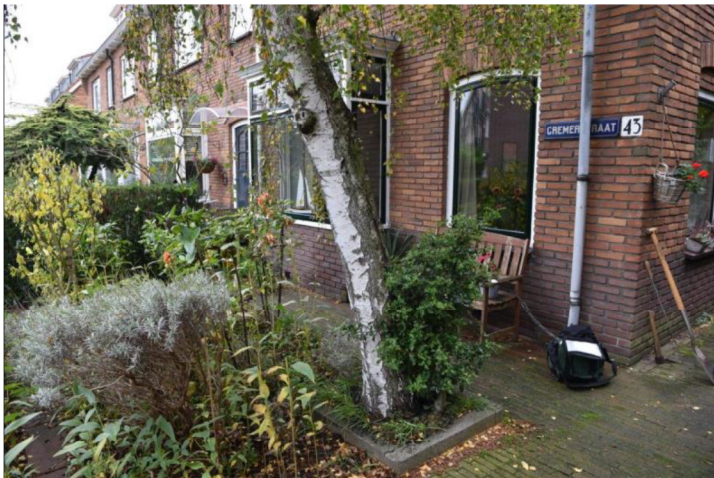
Afbeelding 1.2

| Schadesymptomen | Schadebeeld |
|---|---|
| <ul style="list-style-type: none"> <li>De stamvoet is moeilijk te controleren door ophoging, bestrating tot op korte afstand van de boom en onderbeplanting.</li> <li>Scheefstand in oostelijke richting. De boom is scheef opgegroeid en uiteindelijk weer opgericht.</li> <li>Beperkte doorwortelbare ruimte door woonhuis en plaveisel hetgeen resulteert in een beperkte groei.</li> <li>Overdaad aan mieren bij de stamvoet.</li> </ul> | |

Er zijn geen symptomen die duiden op instabiliteit. De aanwezigheid van een overdaad aan mieren duidt meestal op een stamvoetholte, door middel van graven is echter geen stamvoetholte aangetroffen. Ten opzichte van 2016 is de berk niet heel veel groter geworden, de groeikracht en diktegroei is beperkt voor de soort. De groeiplaats lijkt onvoldoende perspectief te bieden. Snoei is niet noodzakelijk. Het advies is de boom eenmaal per drie jaar visueel te inspecteren of eerder indien daar aanleiding toe is.

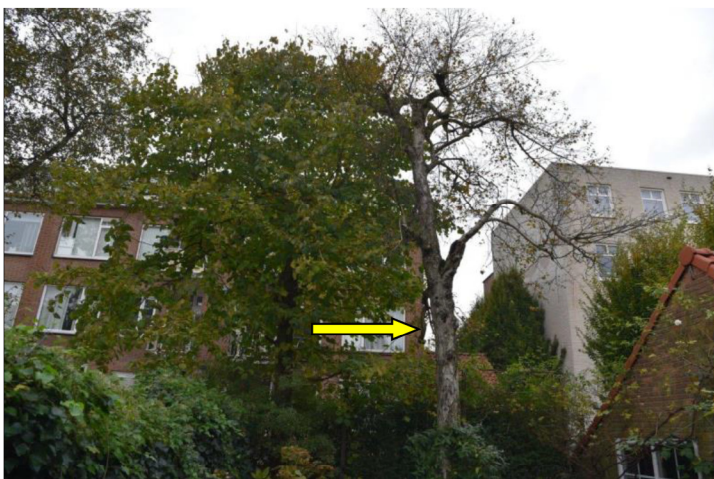
Afbeelding 2.1

| Beoordeling | Overzichtsfoto |
|---|---|
| Conditie : Verminderd<br>Stamvoet : Slecht<br>Stam : Slecht<br>Kroon : Matig<br>Levensverwachting : Slecht | |

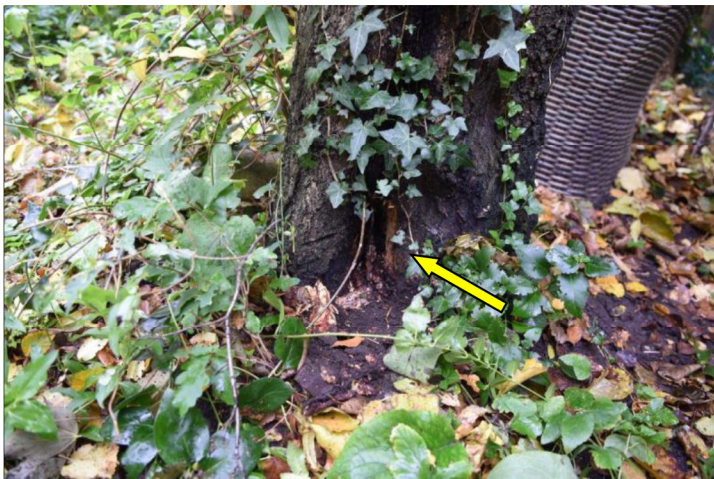
Afbeelding 2.2

| Bevindingen | Beeldmateriaal |
|---|---|
| <ul style="list-style-type: none"> <li>De boomkroon is meermalen gekandelaberd.</li> <li>Stam met spechtengaten ten teken van holten en gebreken.</li> <li>De stamvoet en de dieper gelegen gestelwortels zijn in ernstige mate aangetast door honingzwam.</li> <li>Er is een toenemend instabiliteitsrisico.</li> </ul> | |

Deze berk is ernstig aangetast door honingzwam. De schimmel honingzwam (*Armillaria spec.*) infecteert verzwakte bomen. De schimmel veroorzaakt op uitgebreide schaal wortelrot of vernietigt het cambium. Beide processen leiden tot een sterke achteruitgang in conditie en instabiliteit. Dit onderzoek door middel van graven leert dat de boom al in een gevorderd stadium is aangetast. Door de toenemende aantasting, zal de stabiliteit verder afnemen met een toenemend risico op windworp. Het advies is om de berk te verwijderen.

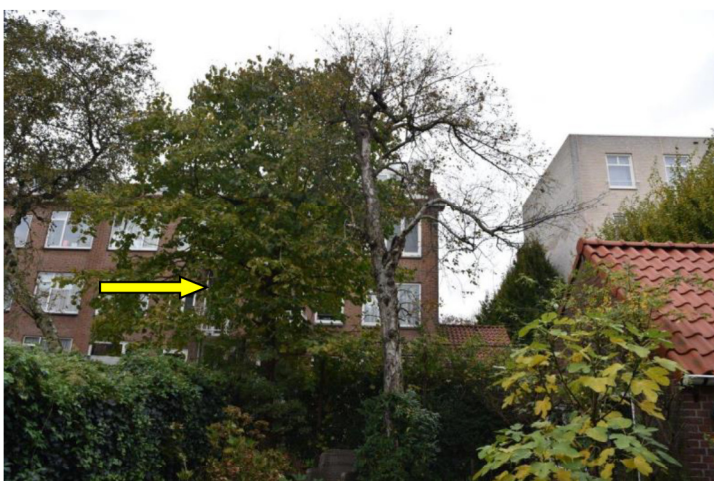
Afbeelding 3.1

| Beoordeling | Overzichtsfoto |
|---|---|
| Conditie : Normaal<br>Stamvoet : Goed<br>Stam : Goed<br>Kroon : Matig<br>Levensverwachting : Redelijk | |

Deze boomhazelaar is een snelle groeier en meermalen is de kroon in omvang gereduceerd. Er zijn geen symptomen die duiden op instabiliteit. De boomkroon kan zich verder ontwikkelen op het moment dat de nevenstaande berk verwijderd is en hiermee voor de nodige privacy zorgen. Periodiek kan de hazelaar gesnoeid worden, al lijkt er voorlopig geen reden tot snoei. Het advies is de boom eenmaal per drie jaar visueel te inspecteren of eerder indien daar aanleiding toe is.
