## Restauratie en onderhoud van de Oukoper Molen te Nieuwer ter Aa, toelichting

Deze toelichting is opgesteld in november 2020 door ing. G.J. van Reeuwijk

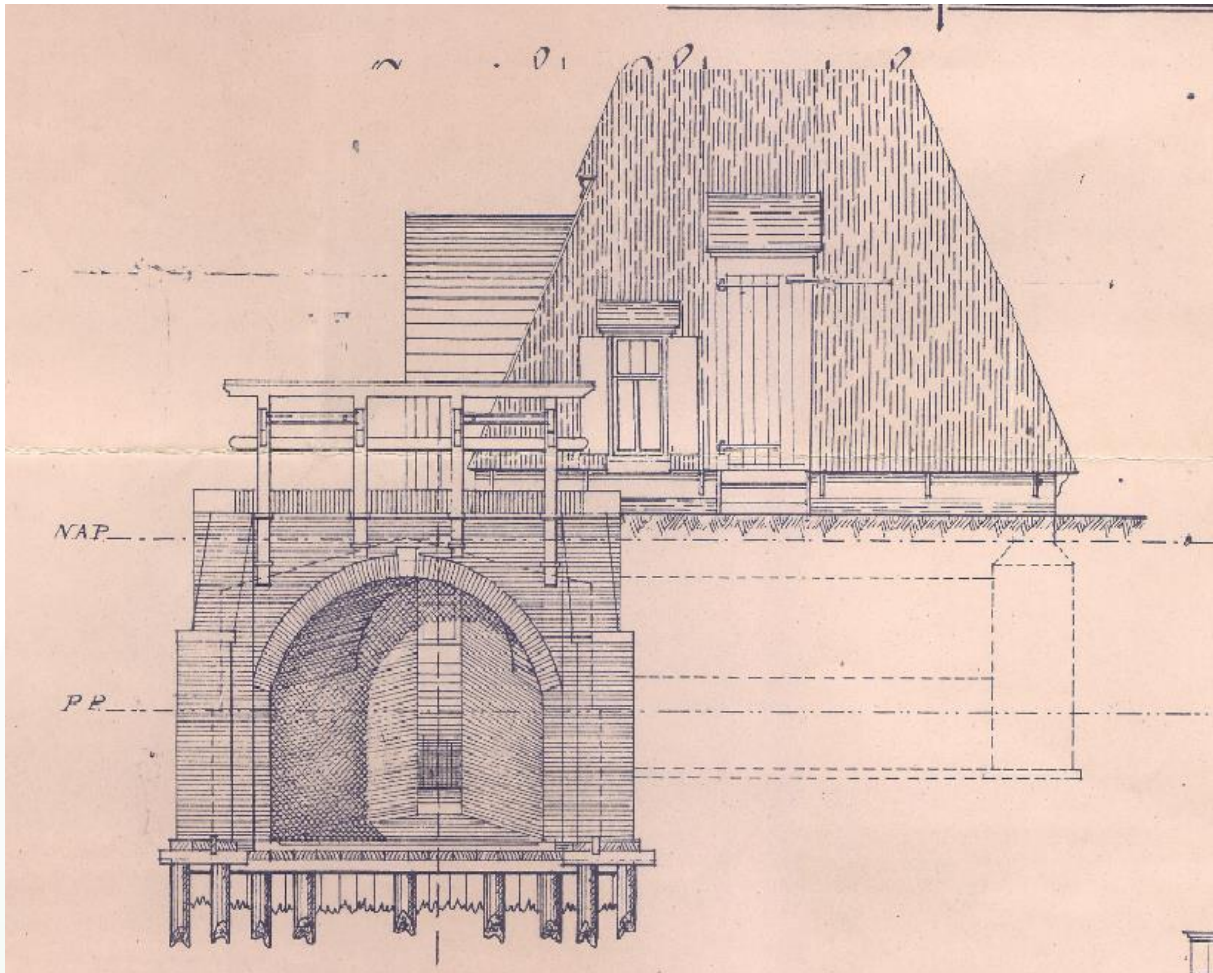
**Figuur 5** Achteraanzicht molen. Te zien is dat de oudere fundering van de molen hoger is gelegen.

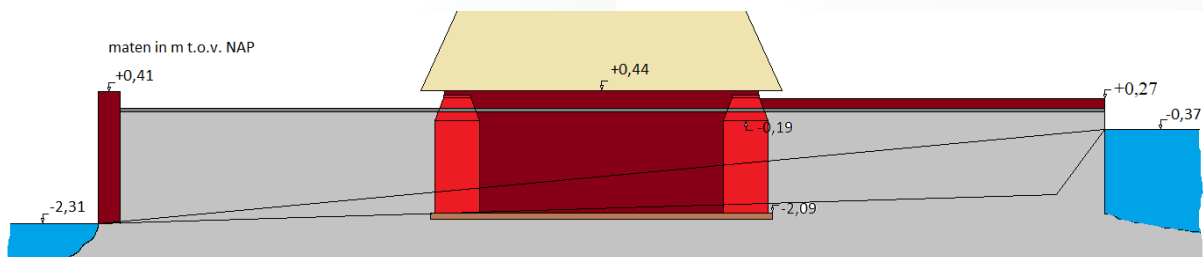
**Figuur 6** Opmetingen 2017. Het polderpeil staat al 22 cm lager dan de bovenzijde van het funderingshout.

Het zwakke punt daarin wordt gevormd door de achterwaterloop, want het is lastig om deze damwand waterdicht te laten aansluiten tegen de muren. Mocht dit wel lukken dan bestaat het gevaar dat de bodem van de achterwaterloop omhoog kan worden geperst door het verhoogde grondwater. Het versterken van de fundering op een duurzame wijze ook richting de toekomst heeft daarom de voorkeur.

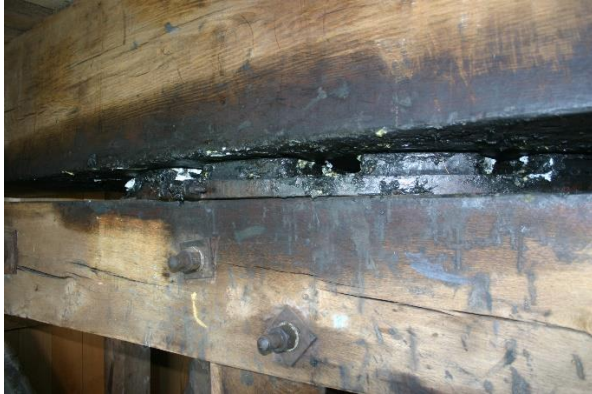
De kruineuten op de koker in het bovenhuis zijn versleten en worden regulier vervangen. (zwarte vette onderdelen)

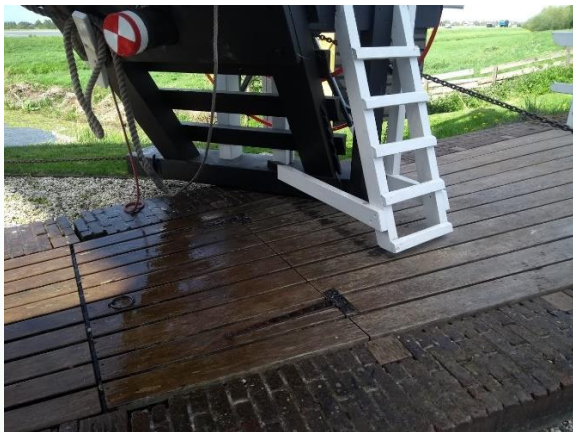
De staart/ trap van de molen is doorgezakt en raakt nu de waterlopen. De staartbalk zal worden opgehaald zodat de staart weer goed vrij komt te hangen.

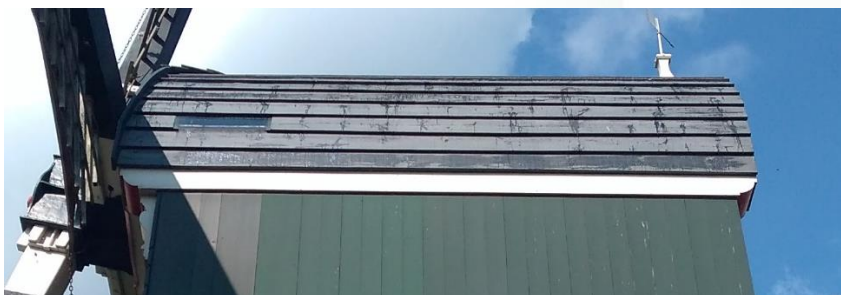
Houten bekleding van de kap (zwarte planken) geven lekkage. Deze worden afgedekt met zwart EPDM.

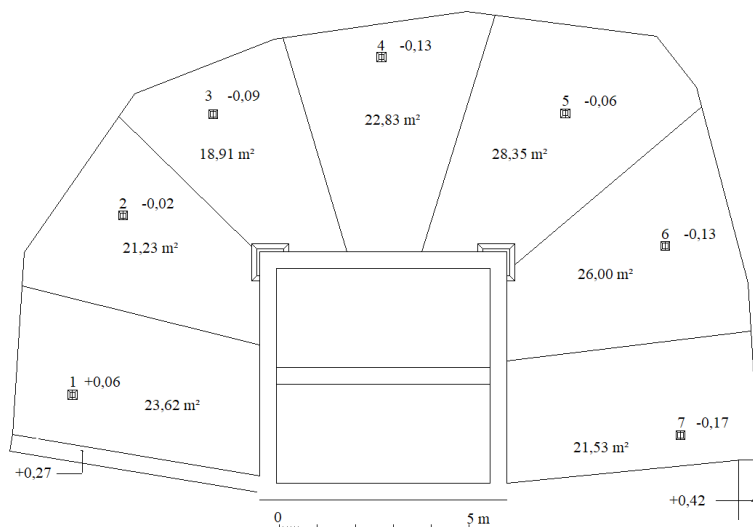
Hoogte- en oppervlakteteaming erf oktober 2019. De hoogtes zijn genomen bij de kruipalen en zijn ten opzichte van NAP., Het door inklinken plaatselijk verzakte molenerf zal worden opgehoogd naar een uniform niveau conform de normale hoogte. (bovenzijde op 0.17 plus NAP).

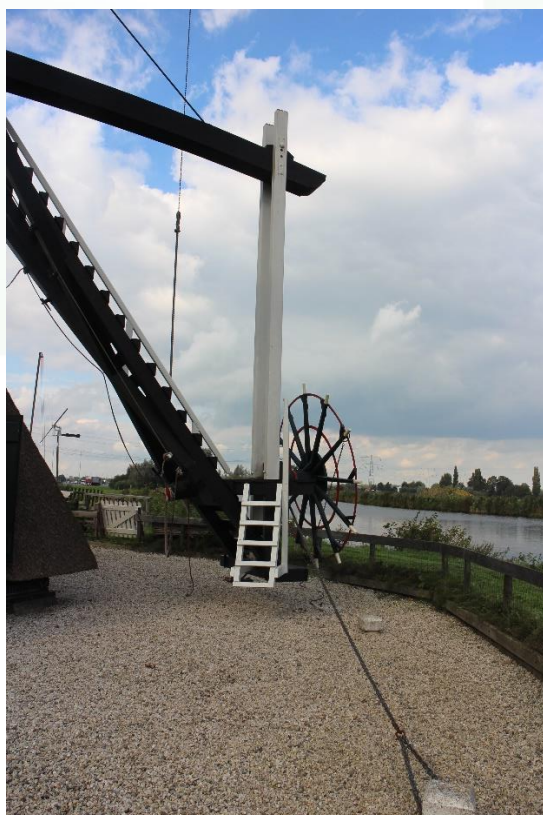
Overzicht van het molenerf. Het grind wordt opzij gezet, de grond op het normale peil gebracht waarna het grind wordt teruggezet.

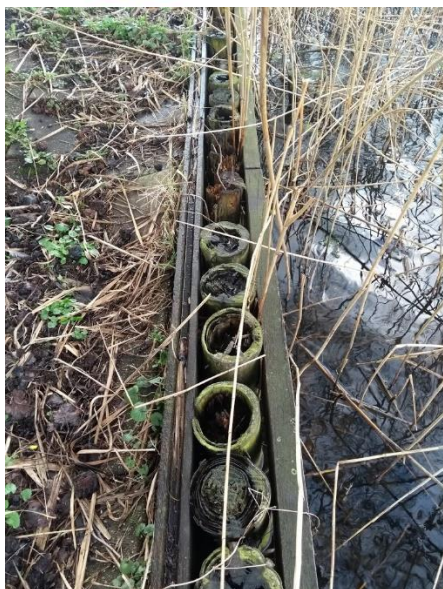
Walbeschoeiing is verrot en zal worden vervangen.

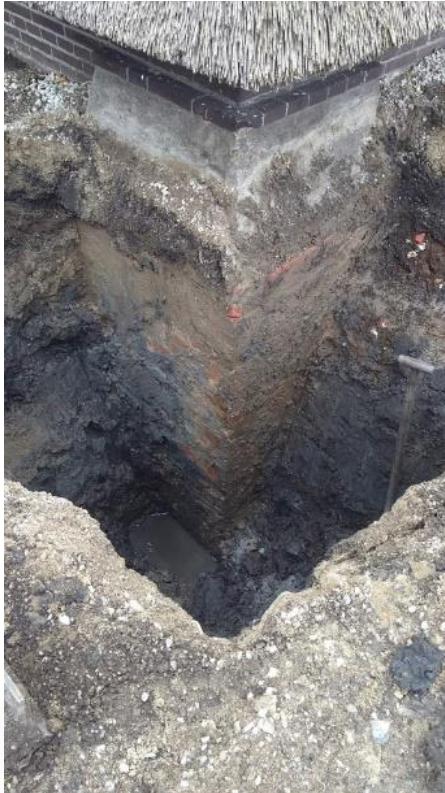
Onderzoek naar de fundering van de molen. De houten paalfundering is boven polderpeil komen te staan. De fundering zal worden versterkt waarbij de krachten van de molen daarna door betonnen palen worden overgenomen

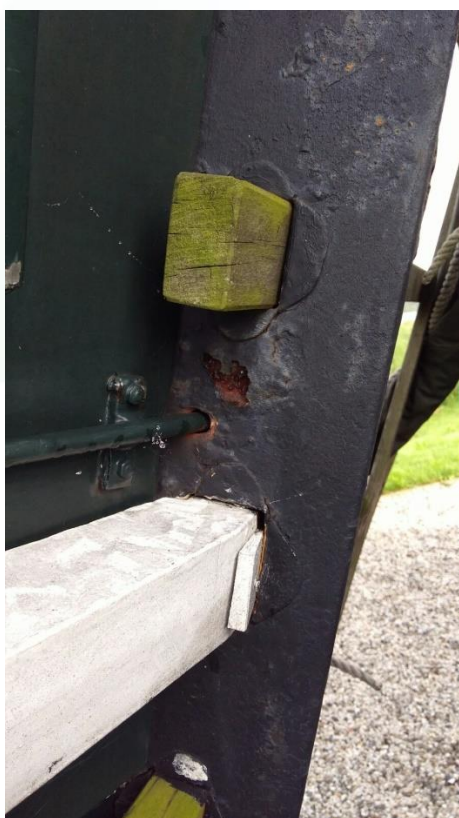
De stalen molenroeden uit 1968 zijn door corrosie behoorlijk aangetast. Op diverse plaatsen vallen er gaten in. De roeden zijn aan het einde van de technische levensduur. De roeden zullen overeenkomstig worden hersteld in gelast stalen uitvoering.

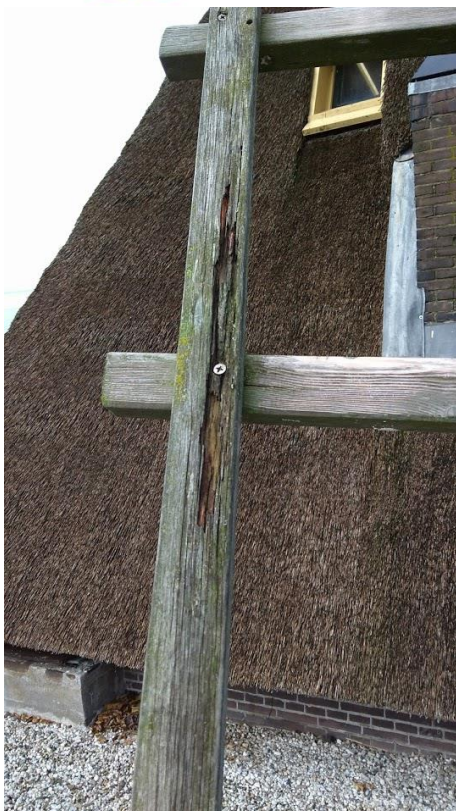
De houten latten van de wieken zijn verrot en zullen gelijk met de beide roeden worden vervangen. Materiaal en details gelijk aan de huidige situatie.

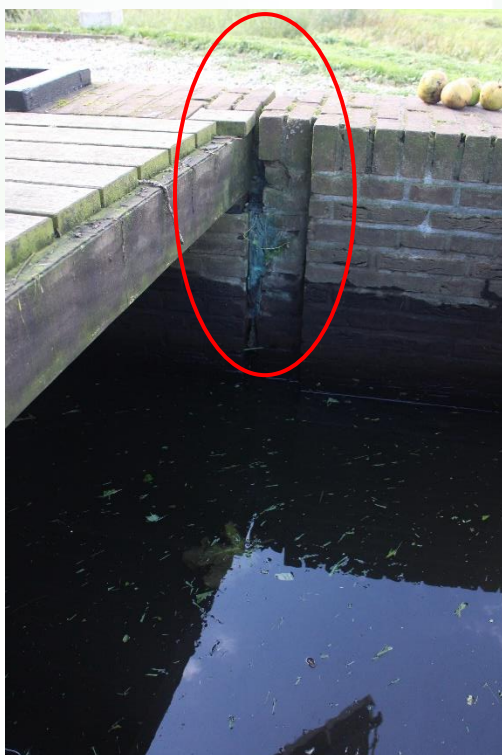
Scheur ter plaatse van de schotbalkspanning, deze scheur zal weer goed dicht worden gemaakt.

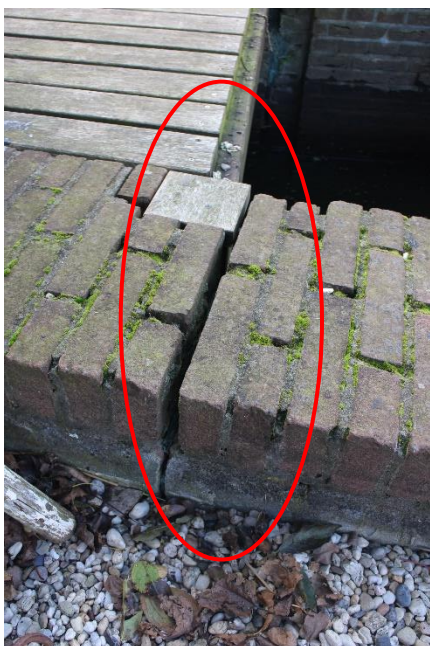
Scheur aan de andere zijde. Ook deze scheur zal worden dichtgezet.
