## 1. Weteringdwarsweg

UID: 11583

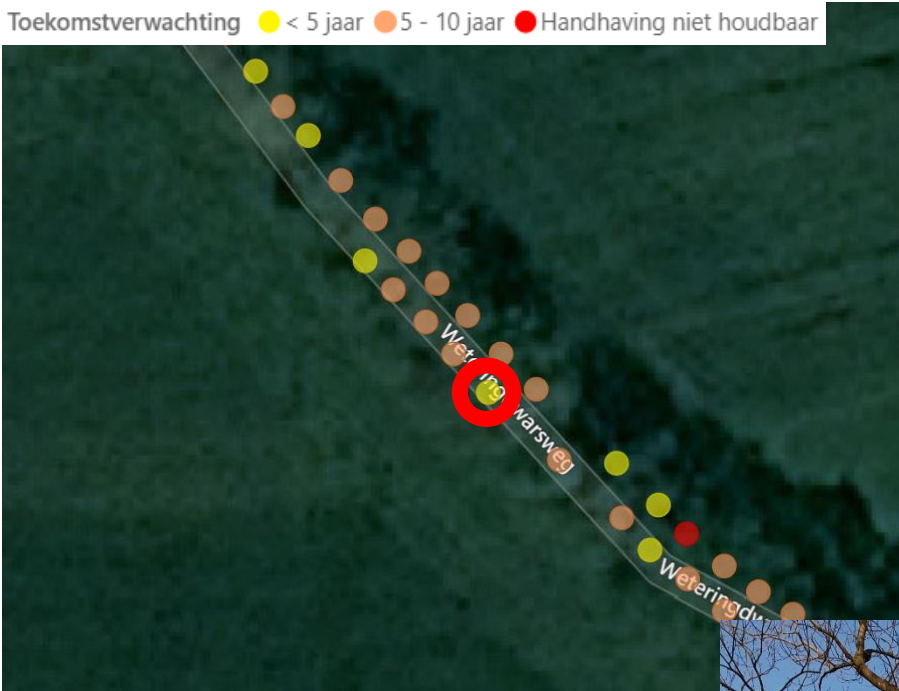
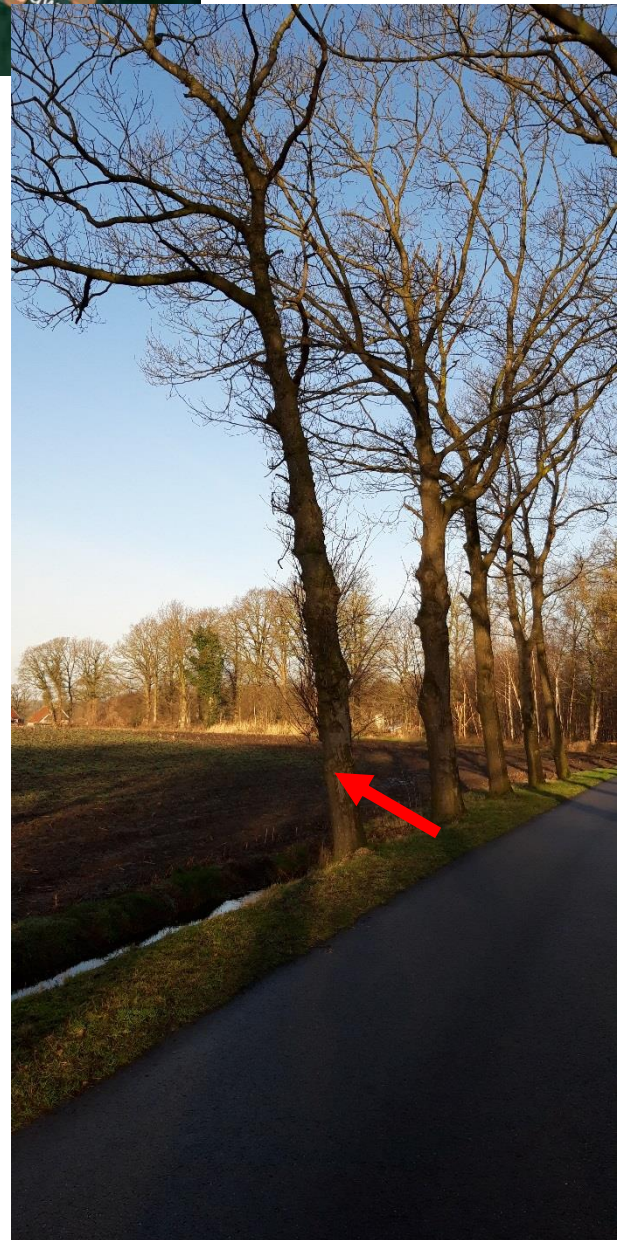
Buitengebied, kapmelding

- Eik verwijderen. Hier kan gekozen worden om 1 op 1 te vervangen maar er is bij deze standplaats weinig wortelruimte

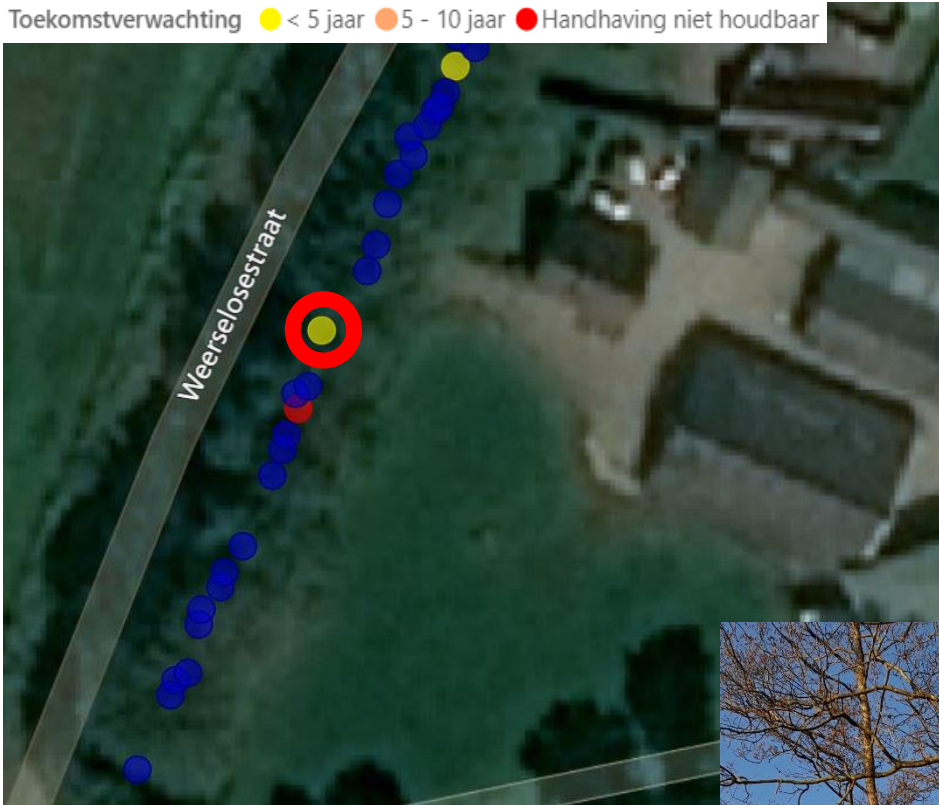
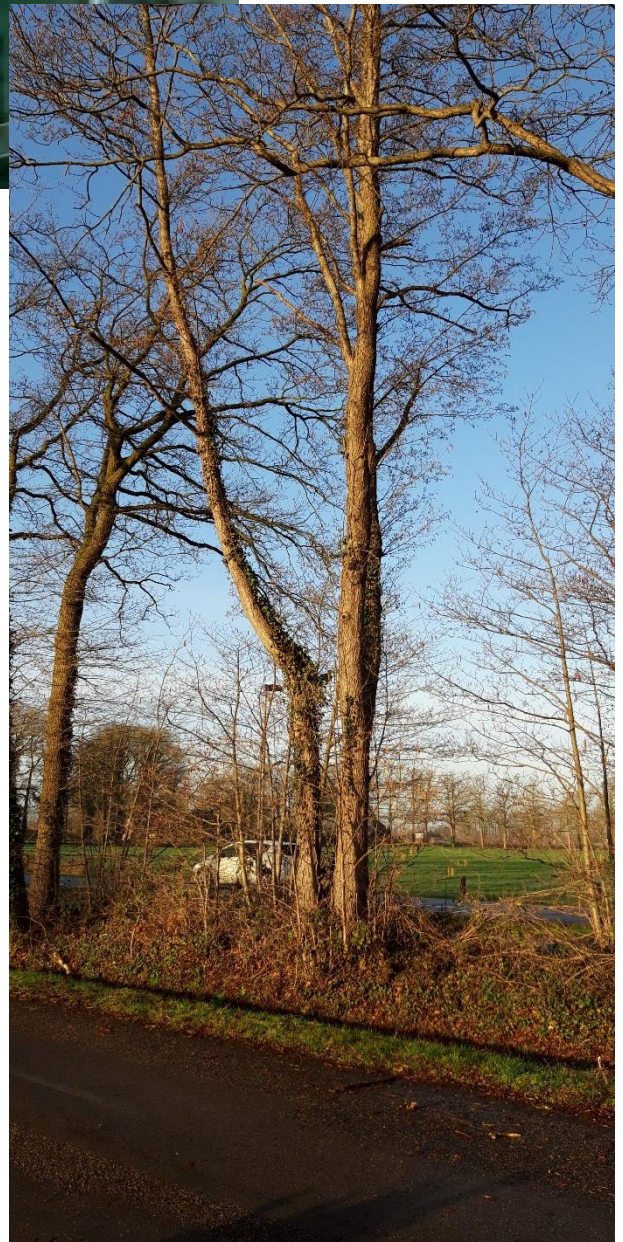
## 5. Weerselosestraat

buitengebied, kapmelding

- Alnus snoeien en nieuwe boom aanplanten. 1 op 1 vervangen is hier een goede optie.

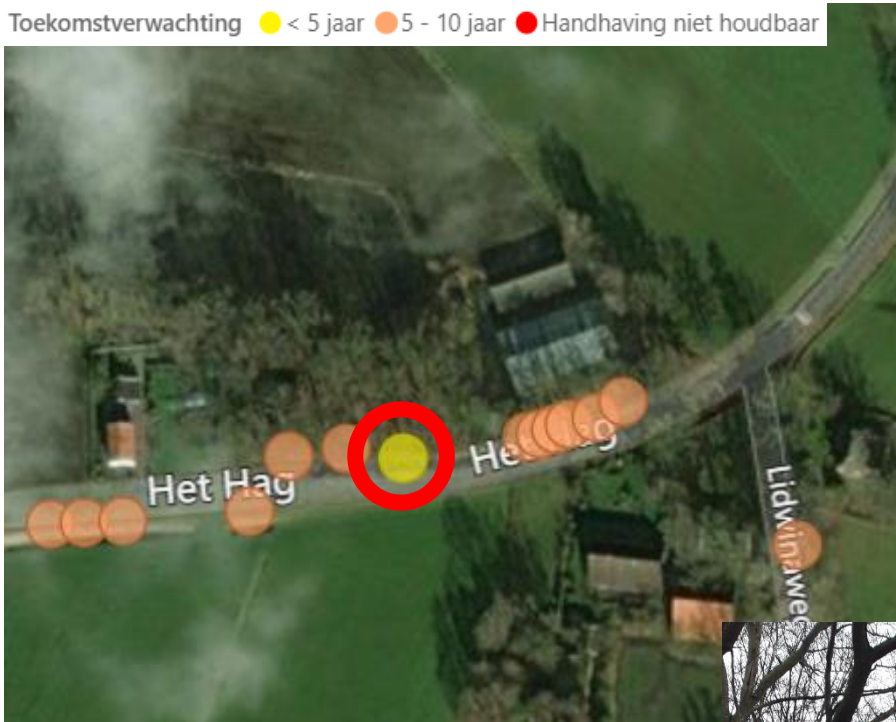
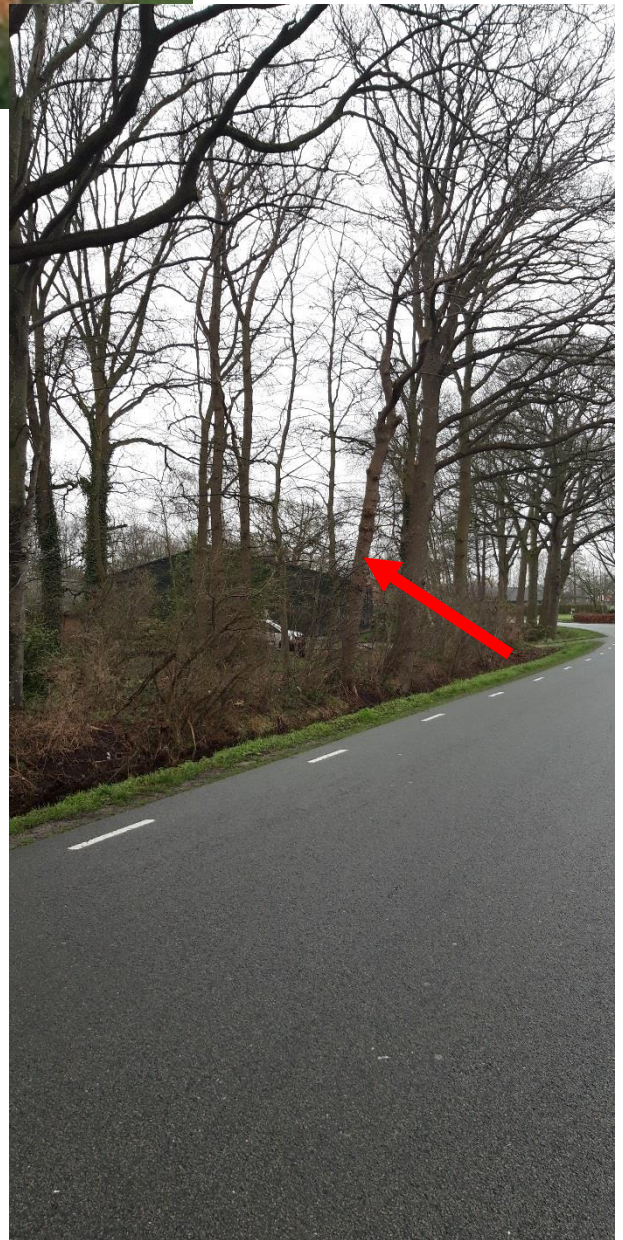
## 18. Het Hag

Buitengebied, dunning geen kapmelding

- De eik die hier op de lijst staat valt in een bos/haagplantsoen. Boom omzagen i.v.m. veiligheidsmaatregelen langs de weg en voorlopig géén nieuwe boom aanplanten. Er staan voldoende bomen omheen en wellicht kan opschot rondom de standplaats in dit plantsoen voor een nieuwe, sterke en vitale boom zorgen. Wanneer het gat te groot blijft dan kan er voor herplant gekozen worden

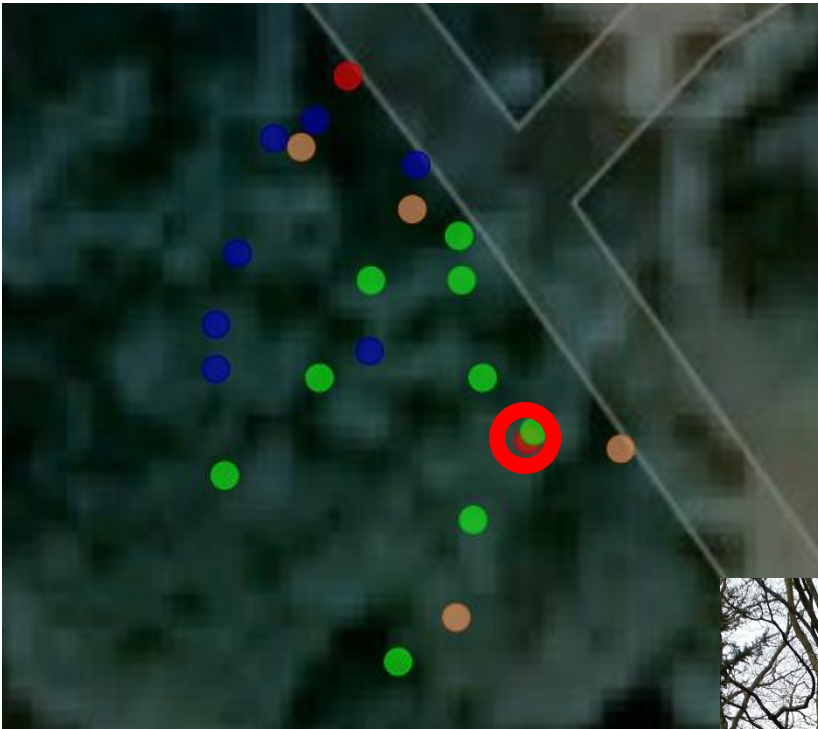
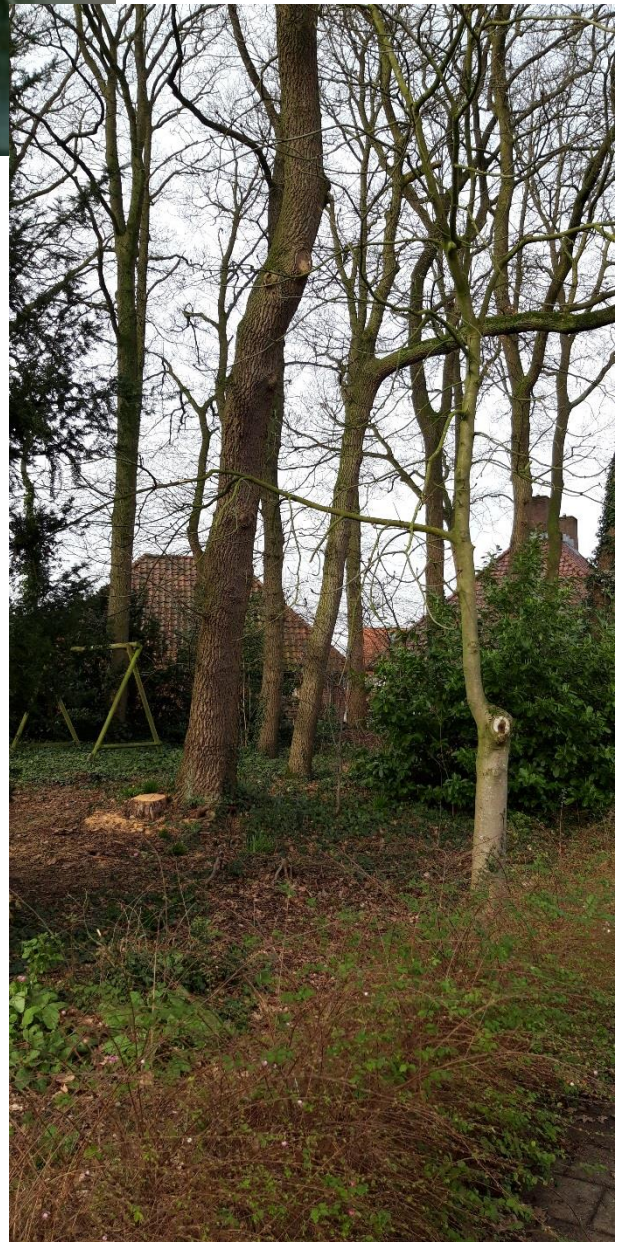
## 25. Sperwershof

- Op de foto lijkt het eruit te zien alsof de betreffende boom al gezaagd is.

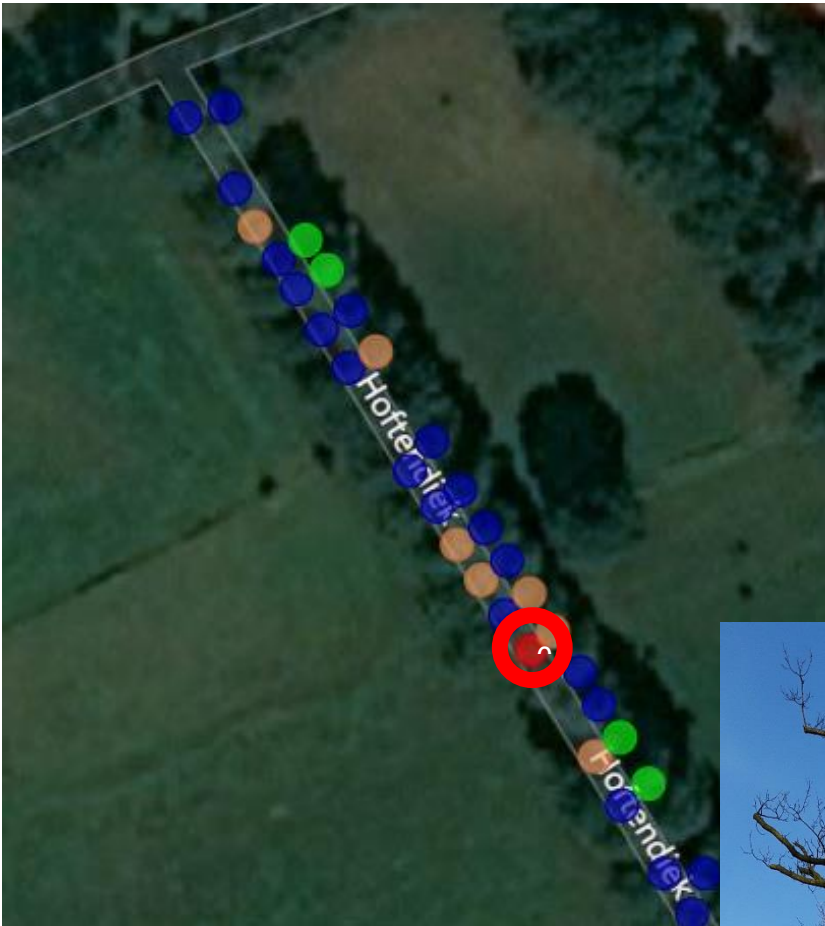
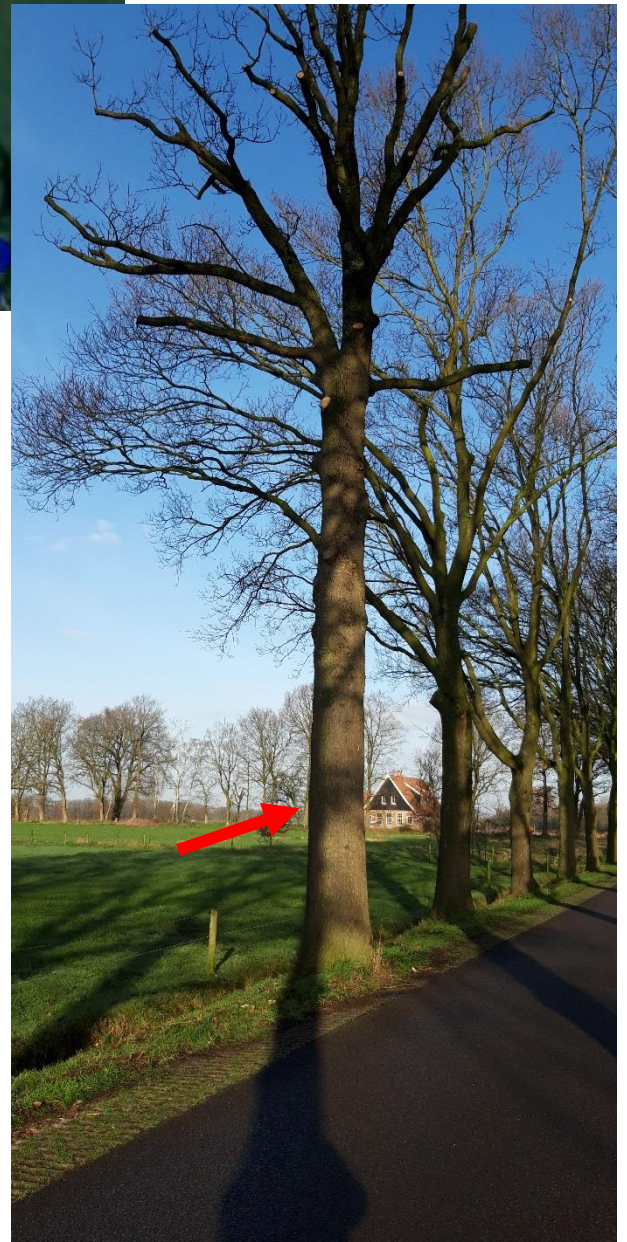
## 26. Schalmedenweg (Höftendiek)

Buitengebied, kapmelding

- De eik op deze locatie omzagen. Herplant wordt lastig door de geringe wortelruimte

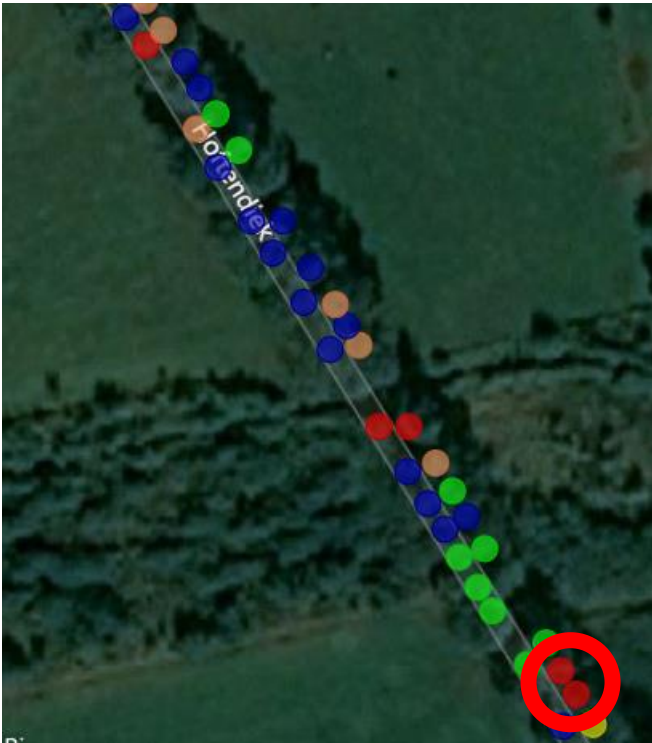
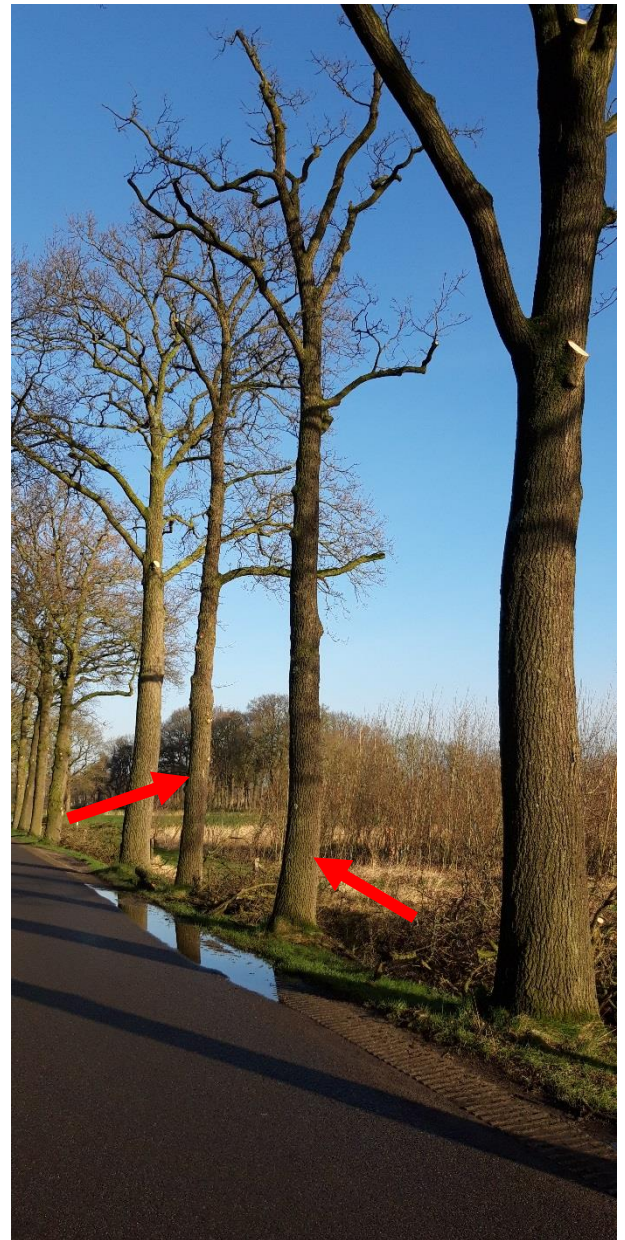
## 27 en 28. Schalmedenweg (Höftendiek)

Buitengebied, kapmelding

- De eiken op deze locatie omzagen. Hier is wel meer ruimte om 2 nieuw eiken te herplanten

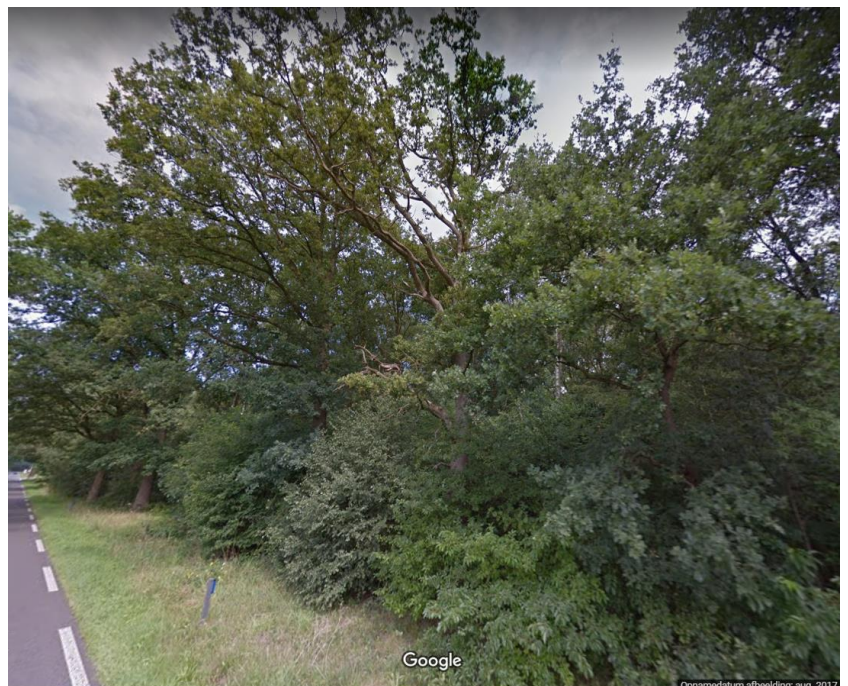
## 40. Bornerbroeksestraat

buitengebied, kapmelding

- Stam wegzagen tot 10 á 20 cm boven de grond, de rest van de stobbe laten rotten in de grond. Wanneer grond gaat inklinken, aanvullen met omliggende grond. Bespaart veel kosten en zal hier voor weinig overlast zorgen omdat het in bosplantsoen langs een grote weg is. Geen nieuwe boom aanplanten. Genoeg omliggend groen dat dit op kan vangen.

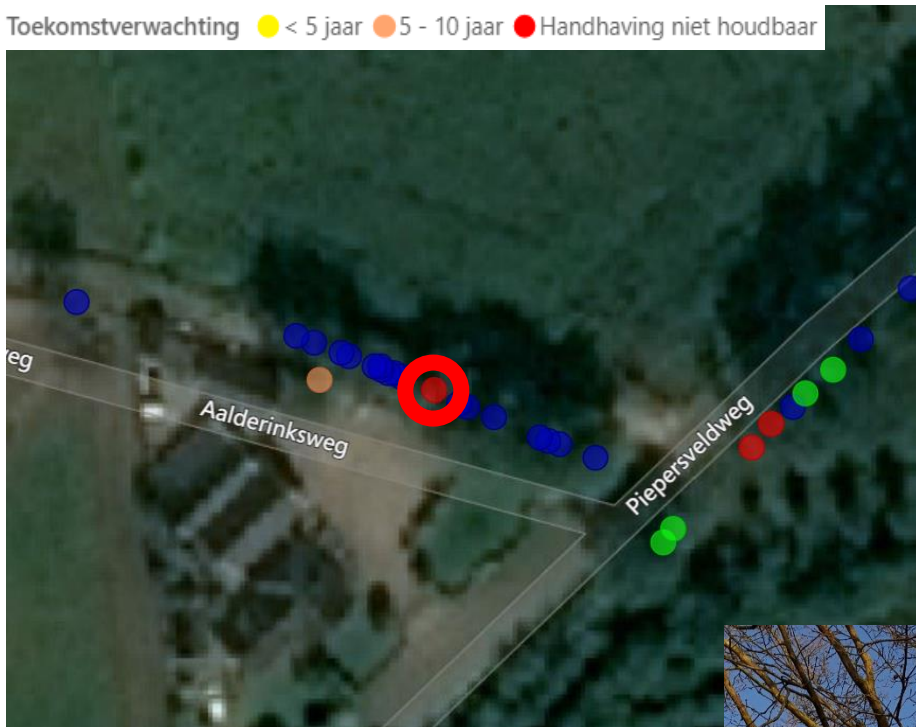
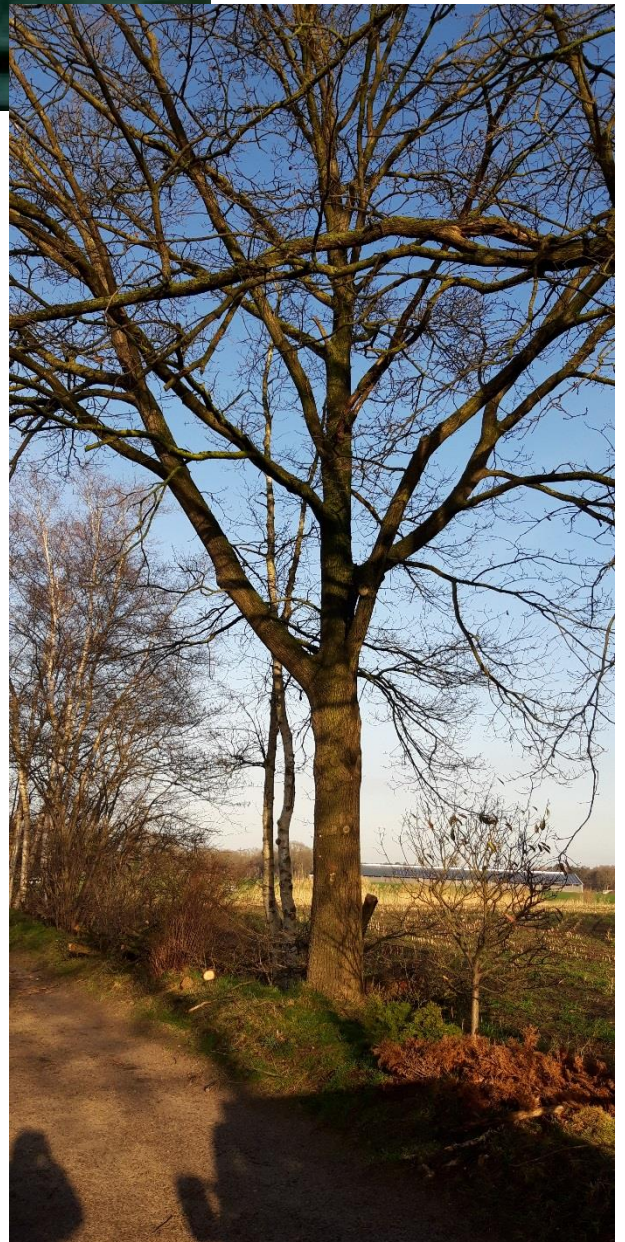
## 45. Aalderinksweg

- Lastig om te zeggen om welke boom het hier gaat. Volgens Treedash moet er een eik tussen de berken staan, zoals aangegeven met deze rode pijl, maar hier is momenteel geen eik te zien
