Rapportage Asbestinventarisatie  
van een schuur, een ketelhuis en 2 teeltruimtes gelegen op de locatie  
Veursestraatweg 205- 211, 2264 EH te Leidschendam

Projectnummer: A3351 Versie: 1.0

Opdrachtgever : Bouw- en Aannemersbedrijf Schouten  
Postbus 1175  
2260 BD Leidschendam  
Type bouwwerk : schuur, ketelhuis en 2 teeltruimtes  
Inventarisatiebureau : Ingenieursbureau Mol (Ascert code: 07-D070056.01)  
Uitgevoerd door : (DIA code: 51E-240616-411012)  
Technisch verantwoordelijke : (DIA code: 51E-120617-411137)  
LAVS Zaaknummer : LAVS-ASBEST-0279303  
Datum onderzoek : 8 november 2017  
Rapport opgesteld door :  
Datum interne autorisatie : 20 november 2017  
Datum geldigheid rapport : 20 november 2020

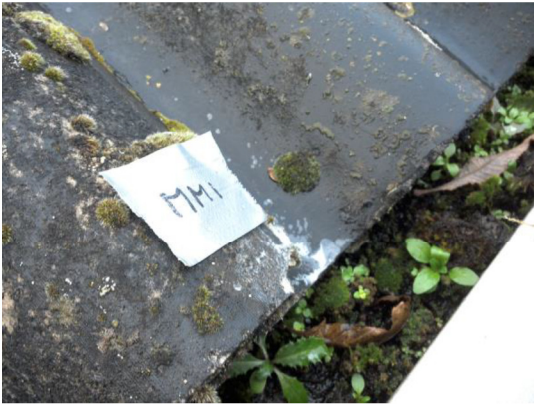
Foto 1. Asbesthoudende golfplaat inclusief hulpstukken (bron Bron1)

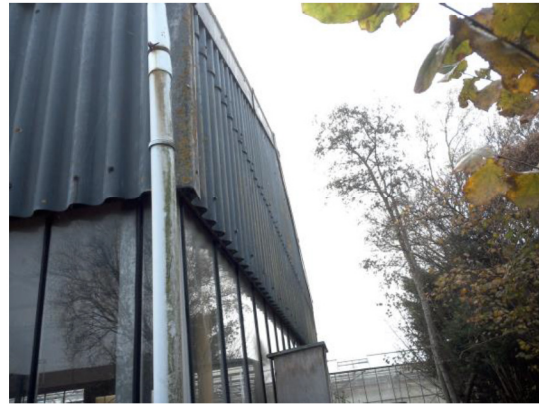
Foto 4. Asbesthoudende golfplaat tegen gevel (bron Bron2)

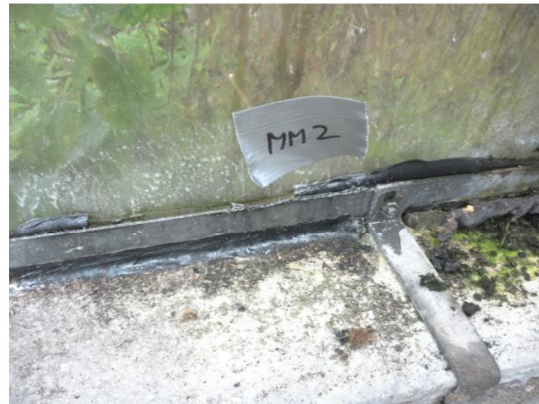
Foto 6. Asbesthoudende kaskit op voetrans (bron Bron3)

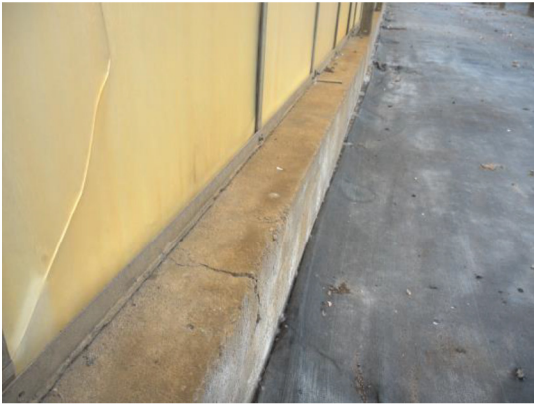
Foto 7. Asbesthoudende kaskit op voetrand  
(bron Bron3)

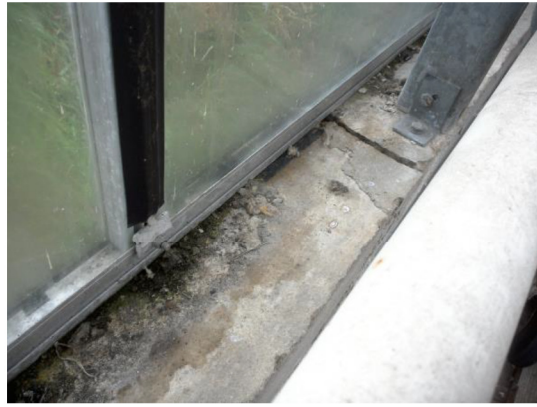
Foto 8. Asbesthoudende kaskit op voetrand  
(bron Bron3)

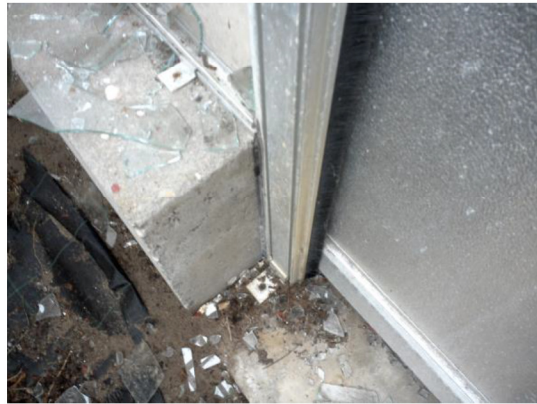
Foto 10. Asbesthoudende kaskit op voetrand  
(bron Bron3)

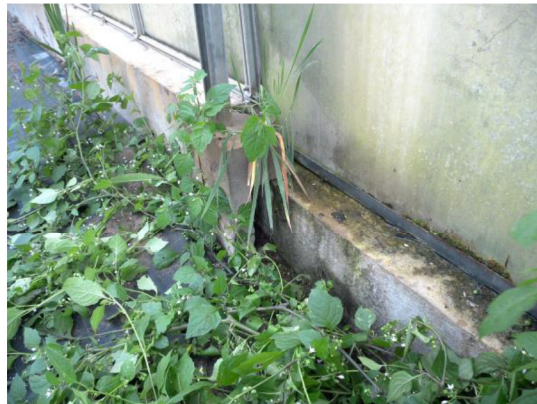
Foto 12. Asbesthoudende kaskit op voetrand  
(bron Bron3)

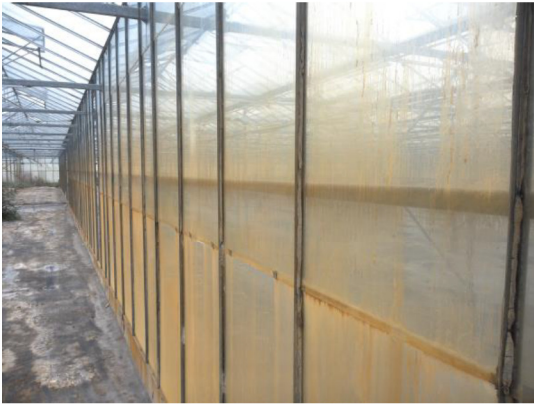
Foto 13. Asbesthoudende kaskit op gevel  
(bron Bron4)

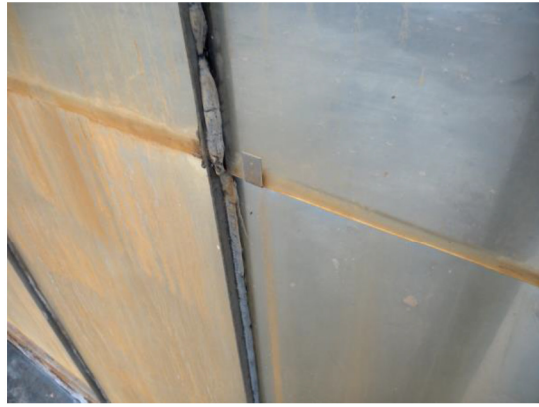
Foto 14. Asbesthoudende kaskit op gevel  
(bron Bron4)

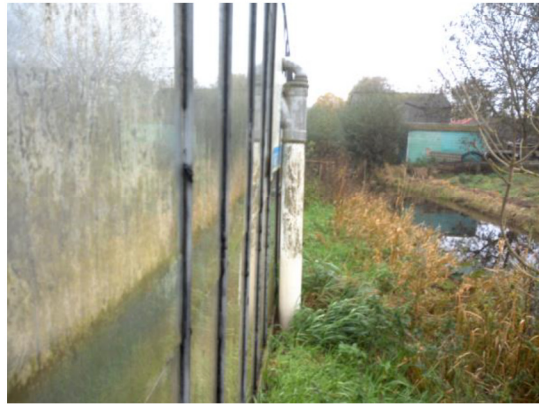
Foto 16. Asbesthoudende kaskit op gevel  
(bron Bron4)

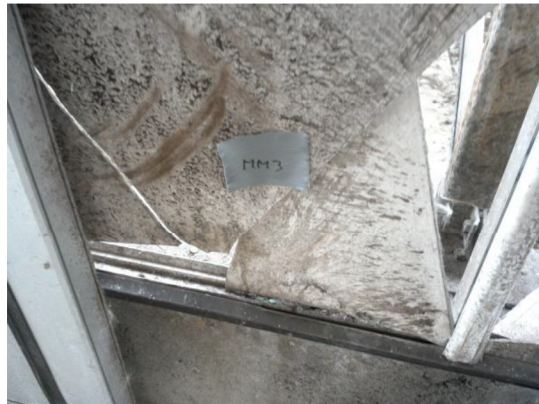
Foto 18. Niet-asbesthoudende plaatmateriaal  
(bron Bron5)

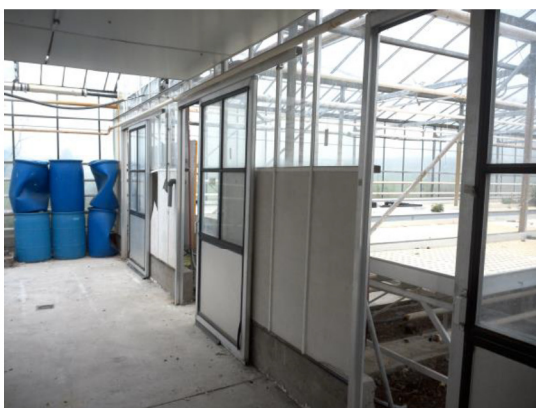
Foto 19. Niet-asbesthoudende plaatmateriaal  
(bron Bron5)

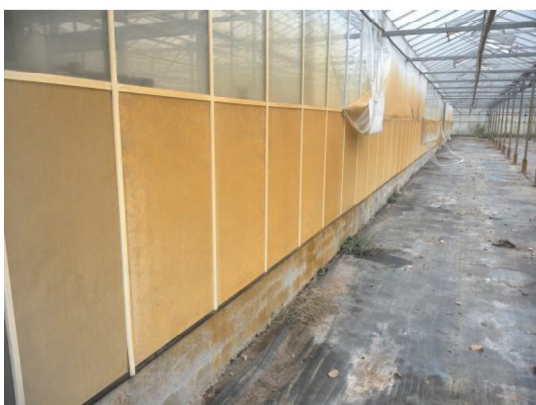
Foto 21. Niet-asbesthoudende plaatmateriaal  
(bron Bron5)

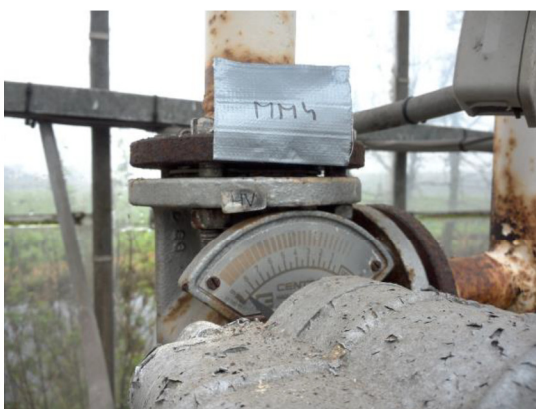
Foto 23. Niet-asbesthoudende flenspakking  
(bron Bron6)

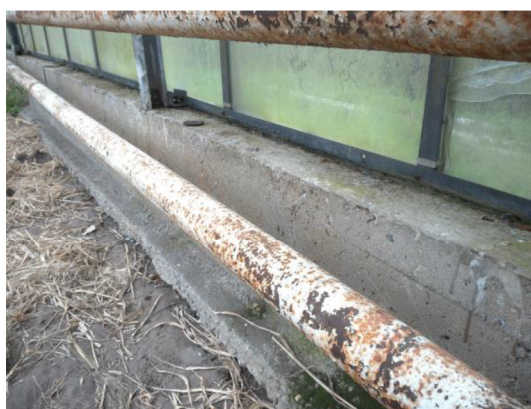
Foto 24. Asbesthoudende kaskit op voetrand  
(bron Bron7)

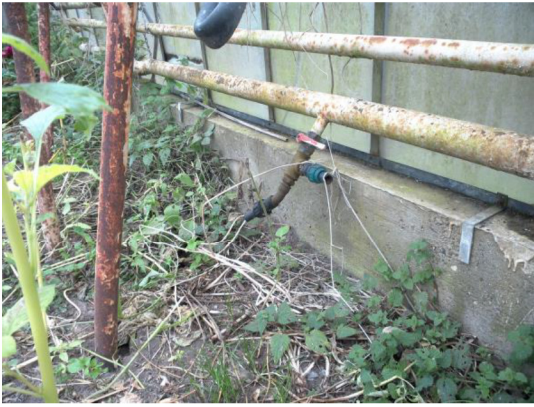
Foto 25. Asbesthoudende kaskit op voetrand  
(bron Bron7)

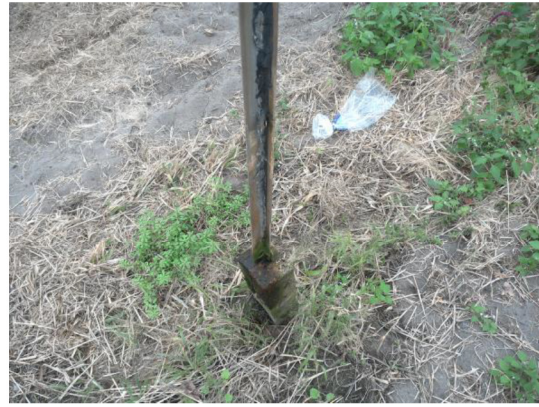
Foto 26. Asbesthoudende kaskit op gevel  
(bron Bron8)

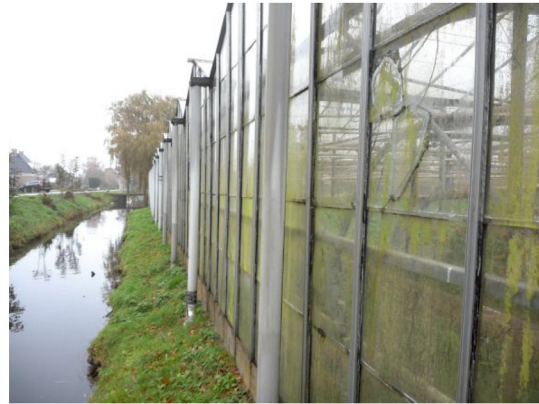
Foto 28. Asbesthoudende kaskit op gevel  
(bron Bron8)

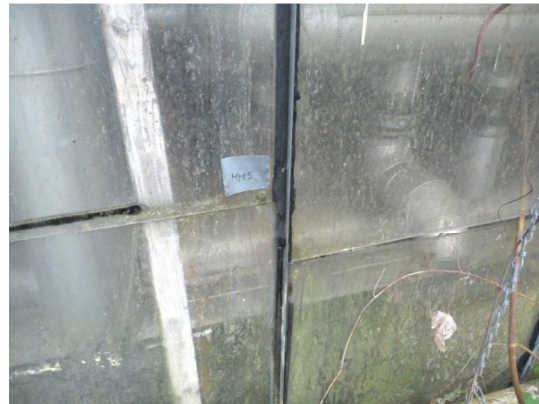
Foto 30. Asbesthoudende kaskit op gevel  
(bron Bron8)

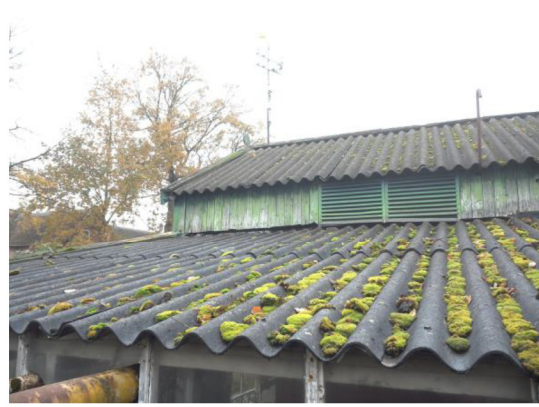
Foto 32. Asbesthoudende golfplaat inclusief hulpstukken (bron Bron9)

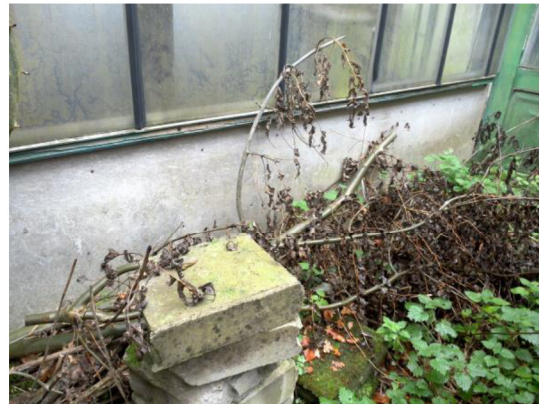
Foto 36. Asbesthoudende plaatmateriaal (bron Bron10)

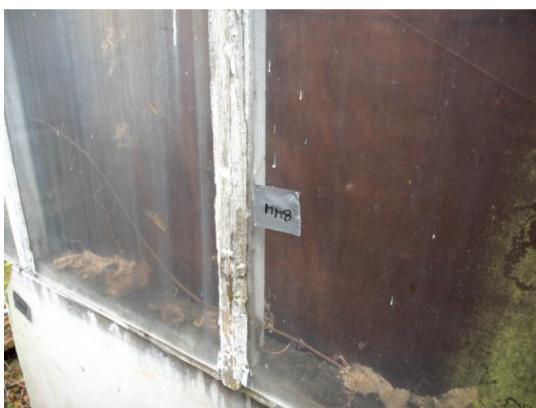
Foto 37. Asbesthoudende beglazingskit (bron Bron11)

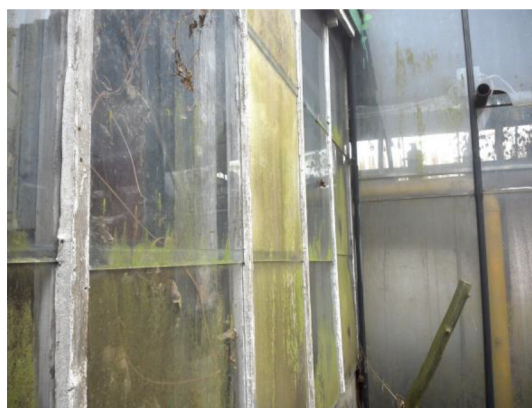
Foto 38. Asbesthoudende beglazingskit (bron Bron11)

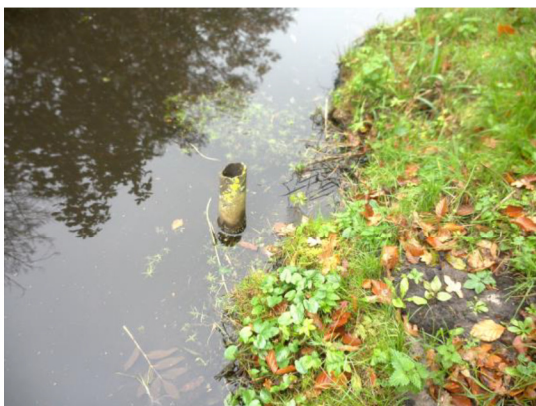
Foto 41. Asbesthoudende beschoeiing (bron Bron12)

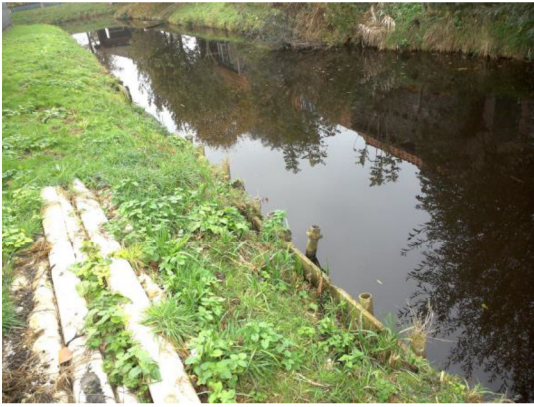
Foto 43. Asbesthoudende beschoeiing (bron Bron12)

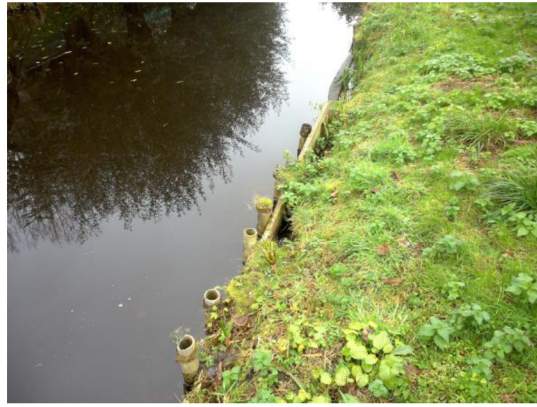
Foto 44. Asbesthoudende beschoeiing (bron Bron12)

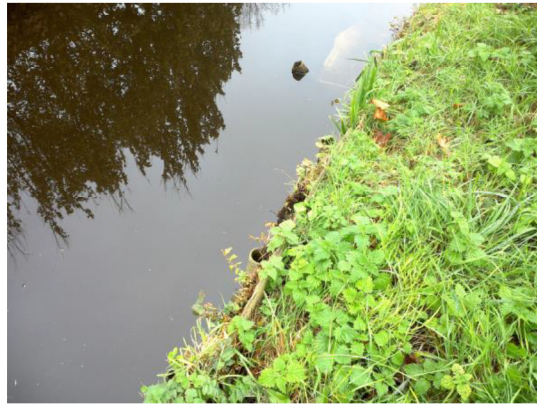
Foto 46. Asbesthoudende beschoeiing (bron Bron12)

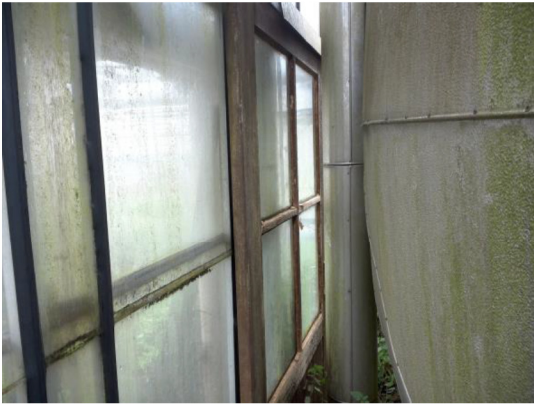
Foto 49. Asbesthoudende beglazingskit (bron Bron13)

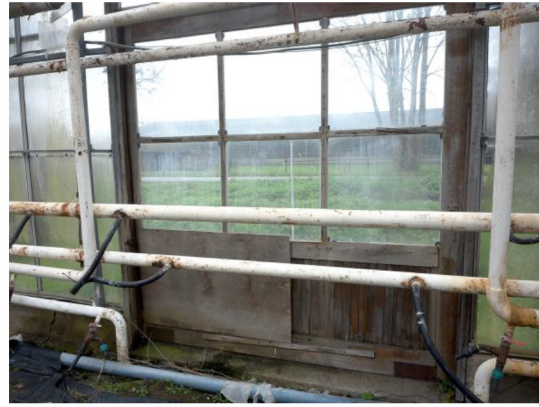
Foto 50. Asbesthoudende beglazingskit (bron Bron13)

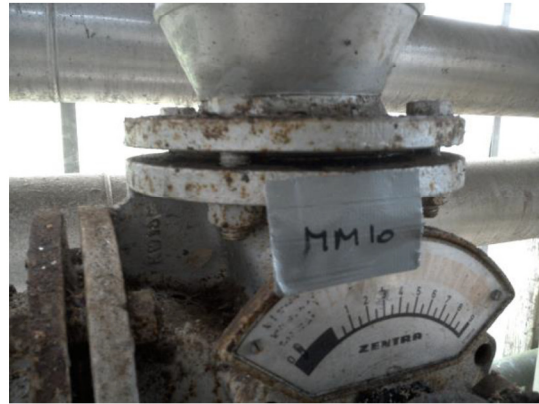
Foto 52. Asbesthoudende flenspakking (bron Bron14)

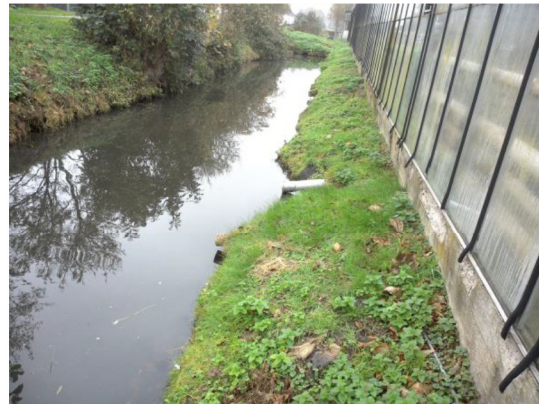
Foto 54. Asbesthoudende buismateriaal (bron Bron15)

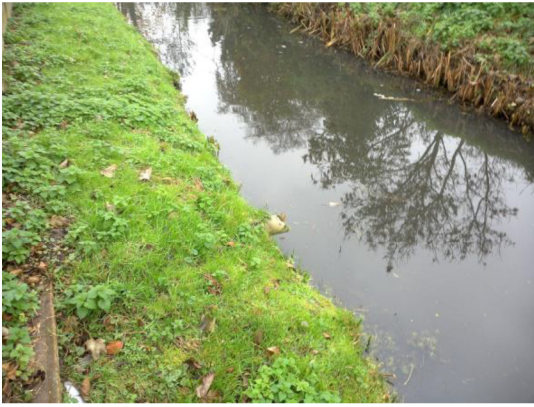
Foto 55. Asbesthoudende buismateriaal (bron Bron15)

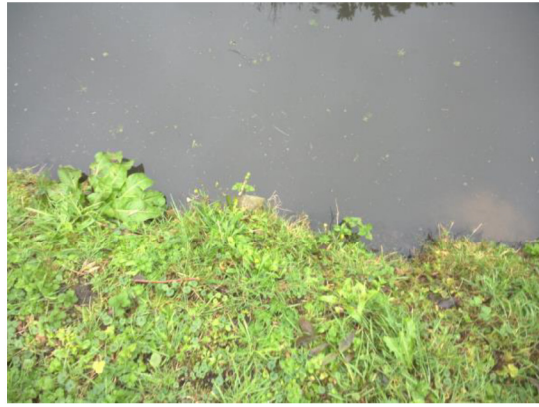
Foto 56. Asbesthoudende buismateriaal (bron Bron15)
