Boom Effect Analyse

Cartesiusdriehoek 3b en 10

Pius Floris Boomverzorging Veenendaal

6 april 2018

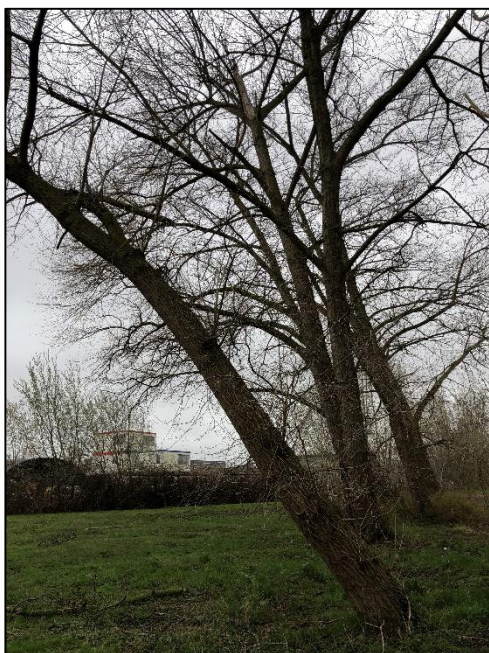
Figuur 3 Populieren scheefstand, kroonshade. De kwaliteit is matig.

De in het gebied aanwezige populieren komen, vanwege de leeftijd en dikte, aan het eind van hun omlooptijd. Tevens zijn ze van matige kwaliteit. Hierdoor zijn ook deze bomen mogelijk niet toepasbaar (boomnummers 156-157-158-159-160-161-162-177).

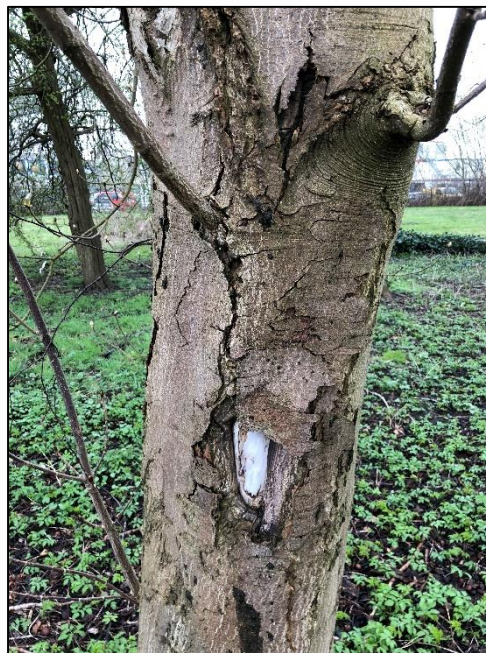
Figuur 2 Aantasting kastanjabloedingsziekte. Toekomstverwachting van deze boom wordt hierdoor sterk negatief beïnvloed.

30 bomen zijn goedgekeurd. Deze vertonen geen symptomen van verzwakking. 4 bomen, waaronder 1 boom met kastanjabloedingsziekte (lichte aantasting), zijn aangewezen als attentieboom.

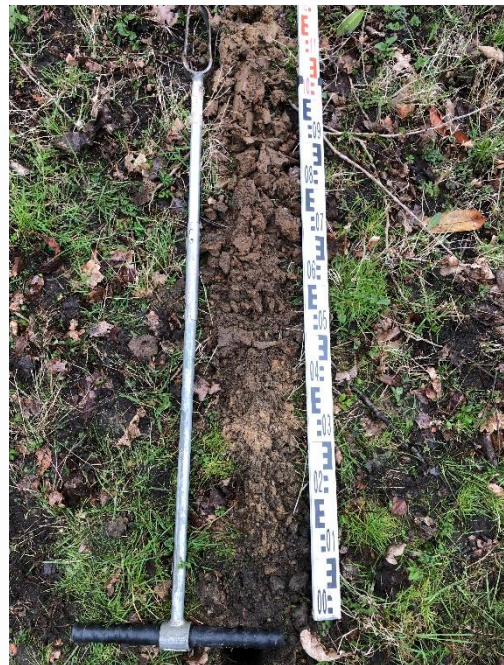
Er zijn verschillende proefsleuven gegraven en boringen uitgevoerd om de ondergrondse groeiplaats te beoordelen. Over het algemeen heeft de bodem de volgende opbouw: de bovenste 10-20 cm bestaat uit humeus zand. Na deze laag bevindt zich tot 40 a 50 cm een sterk geroerde kleiige zandlaag. Na 50 cm komt men in een enigszins verdichte kleilaag met zeer sterke roestverkleuring (tot op grote diepte). Roestverkleuring duidt vaak op de aanwezigheid van grondwater, of een storende laag, maar dit is niet aangetroffen tot 1,20 m-mv diepte.

Figuur 4 Bodemopbouw nabij boom 165
