# Asbestinventarisatie conform bijlage XIIIa van Art. 4.27 ARBO-regeling

**Aannemingsbedrijf Nico de Bont B.V.**  
**Parade 12 4811 DZ Breda**  
**- Chassékazerne**  
**SGS Search Ingenieursbureau B.V.**  
**(certificaatnr. : 07-D070109a)**  
**Christian Huisinga (51E-300817-511037)**  
**Christian Huisinga(51E-300817-511037)**  
**14-03-2018**  
**Definitief**  
**RFI-18-00001281-SI**

Adres onderzoekslocatie: Parade 12 te Breda  
Projectnummer: RFI-18-00001281-SI  
Datum onderzoek: 20-02-2018 t/m 21-02-2018

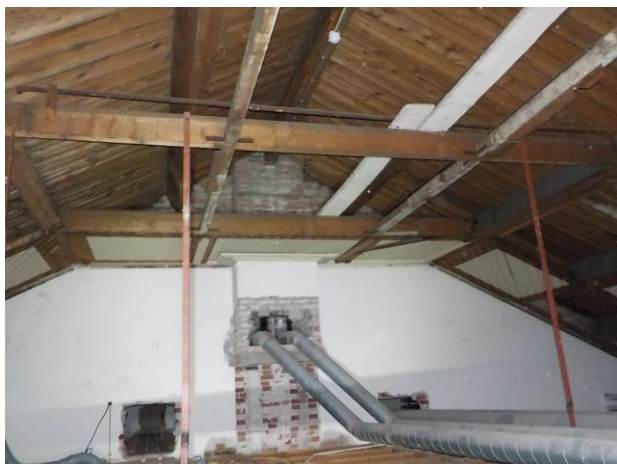
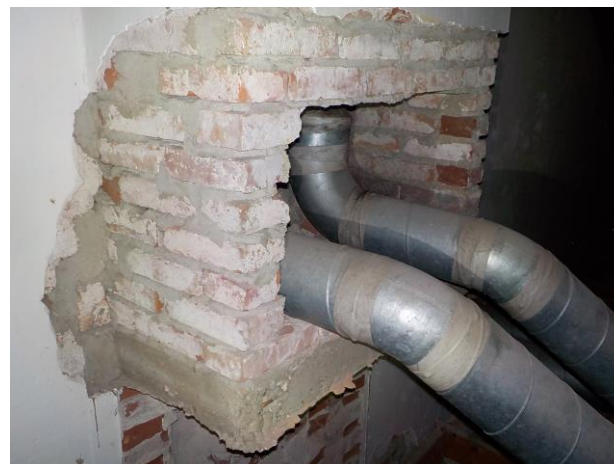
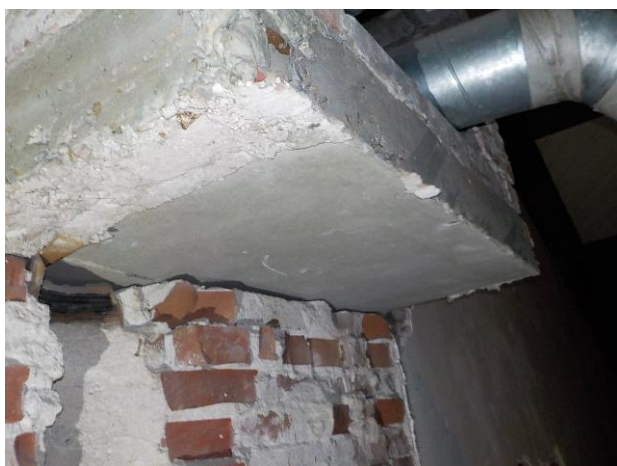
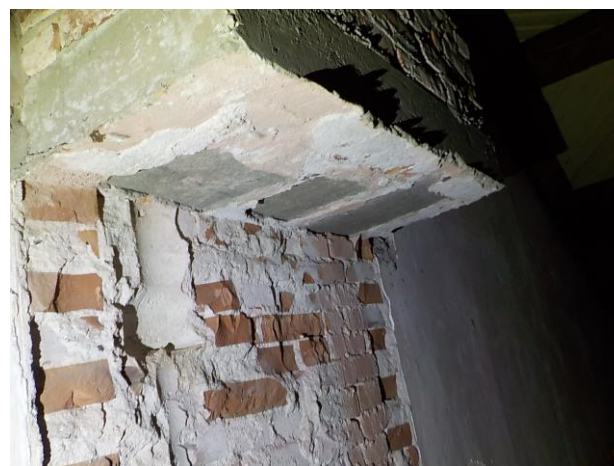
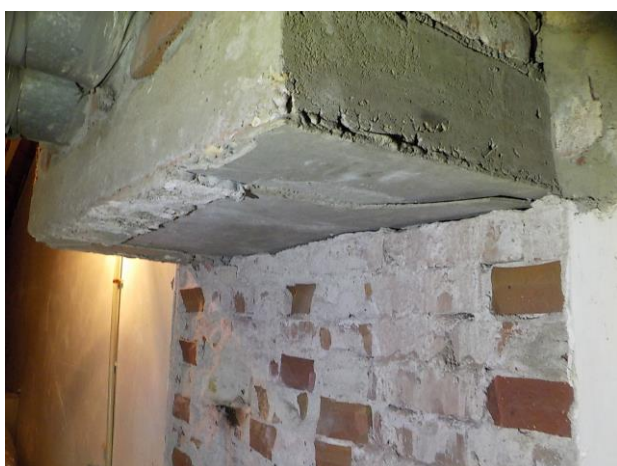
**Parade 12 te Breda**  
**1**  
**Vleugel A, B en C: schoorstenen**  
**Zolder**

| Toepassing(en) | |
|---|---|
| Conclusie en Aanbevelingen | <p>Het materiaal is niet beschadigd en betreft een hechtgebonden toepassing. De kans op vezelemisatie uit het materiaal bij normaal gebruik van de ruimte is gering.</p> <p>Op korte termijn saneren is niet noodzakelijk, geadviseerd wordt het materiaal vóór sloop- of renovatiewerkzaamheden te saneren.</p> |

| Omschrijving toepassing: | Verloren bekisting |
| Plaats in ruimte(s): | Onder de afgekapte schoorstenen |
| Intact: | Intact |

| Monster code: | Ruimte | Locatie in ruimte | Analyseresultaat: |
|---|---|---|---|
| 0340335* | Vleugel A | M1, schoorsteen | 2 - 5 w/w % CHR |
| 0340333* | Vleugel B | M3, schoorsteen | 2 - 5 w/w % CHR |

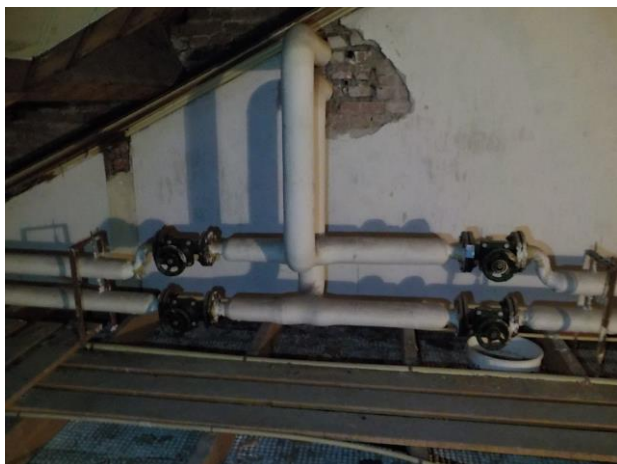
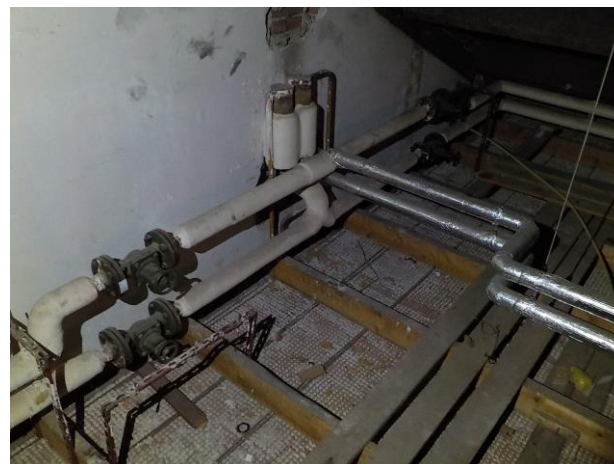
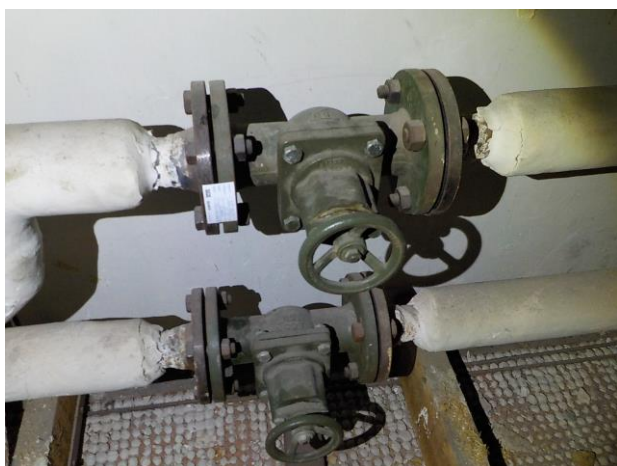
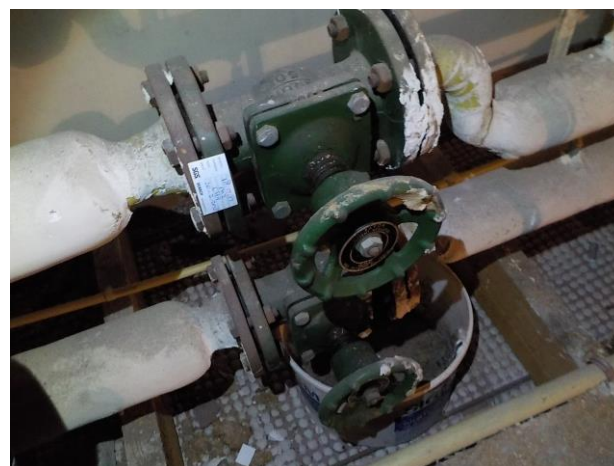
**Parade 12 te Breda**  
**2**  
**Vleugel A en D**  
**Zolder**

| Toepassing(en) | |
|---|---|
| Conclusie en Aanbevelingen | <p>Het materiaal betreft een niet hechtgebonden toepassing. Het materiaal is niet beschadigd, waardoor de kans op vezelemisatie bij normaal gebruik van de ruimte gering is.</p> <p>Op korte termijn saneren is niet noodzakelijk, geadviseerd wordt het materiaal vóór sloop- of renovatiewerkzaamheden te saneren.</p> |

| Omschrijving toepassing: | Flenspakkingen |

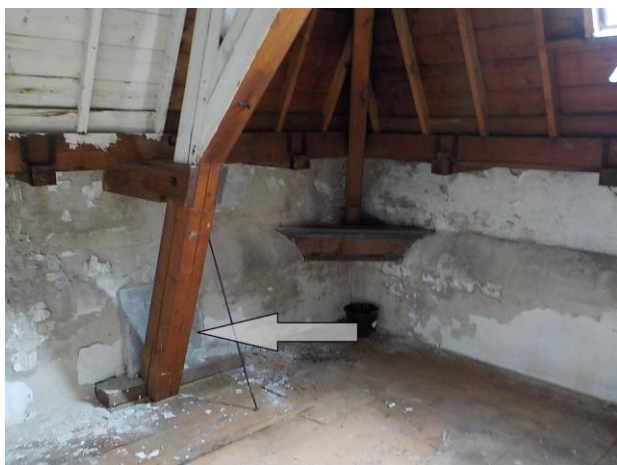
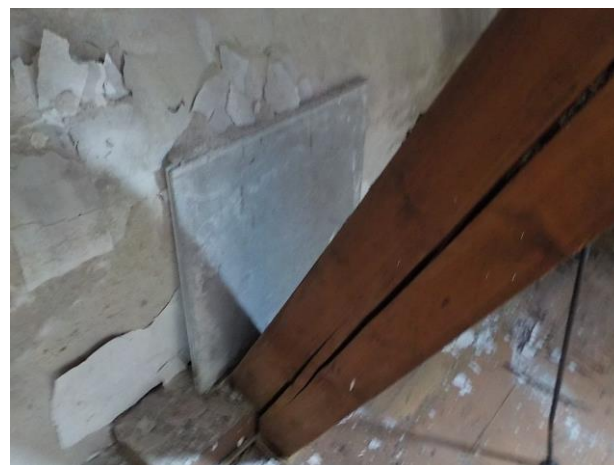
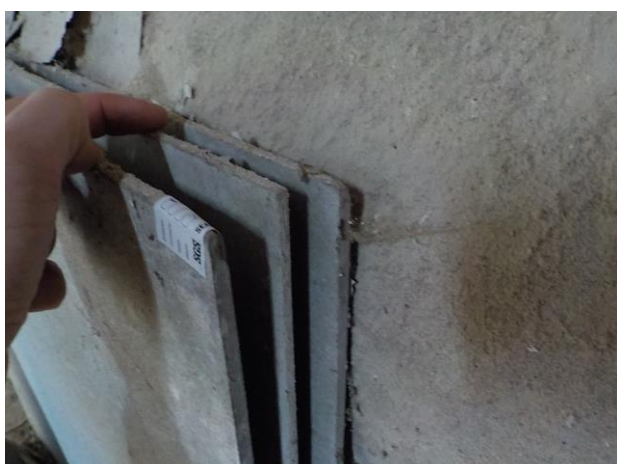
**Parade 12 te Breda**  
**3**  
**Hoofdgebouw, kamertje ter hoogte van**  
**vleugel A**  
**Zolder**

| Conclusie en Aanbevelingen | <p>Het materiaal is niet beschadigd en betreft een hechtgebonden toepassing. De kans op vezelemisatie uit het materiaal bij normaal gebruik van de ruimte is gering.</p> <p>Op korte termijn saneren is niet noodzakelijk, geadviseerd wordt het materiaal vóór sloop- of renovatiewerkzaamheden te saneren.</p> |

| Omschrijving toepassing: | Plaat |

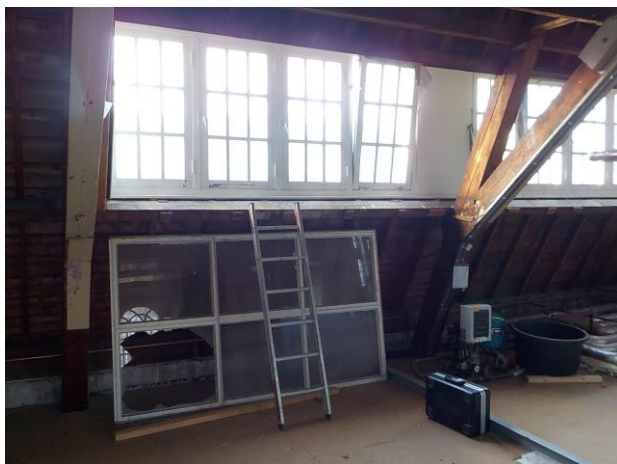
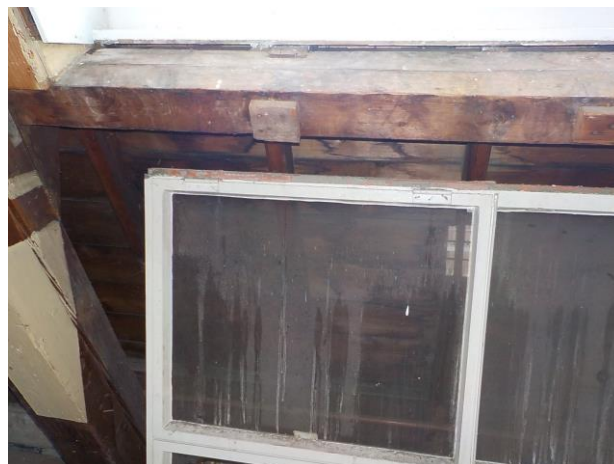
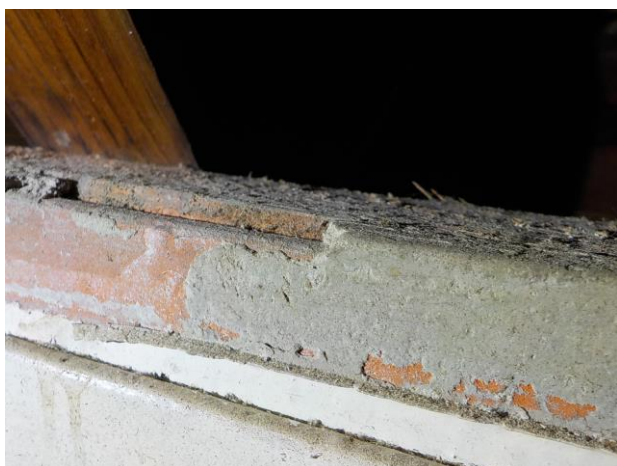
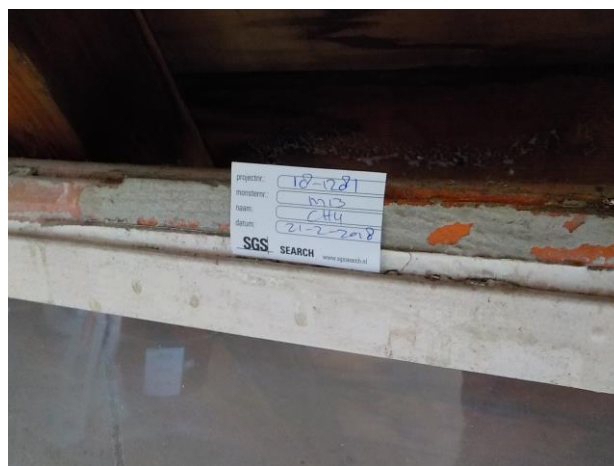
**Parade 12 te Breda**  
**4**  
**Luchtbehandelingsruimte**  
**Zolder**

| Conclusie en Aanbevelingen | <p>De kozijnkit bevat hechtgebonden asbest. De kans op directe vezelemisatie uit het materiaal is zeer gering</p> <p>Om verdere beschadiging te voorkomen, wordt geadviseerd het kozijn op korte termijn te saneren/verwijderen</p> |

| Omschrijving toepassing: | Kozijnkit |

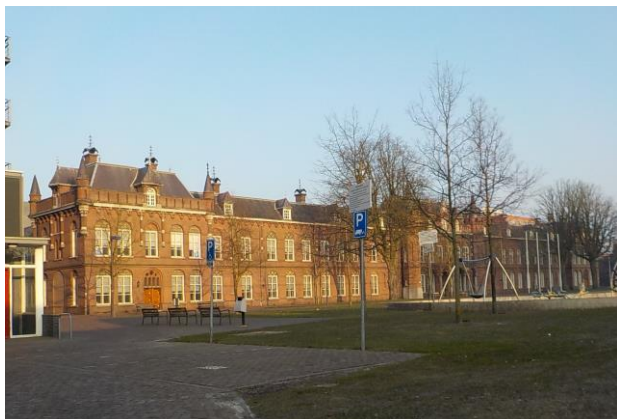
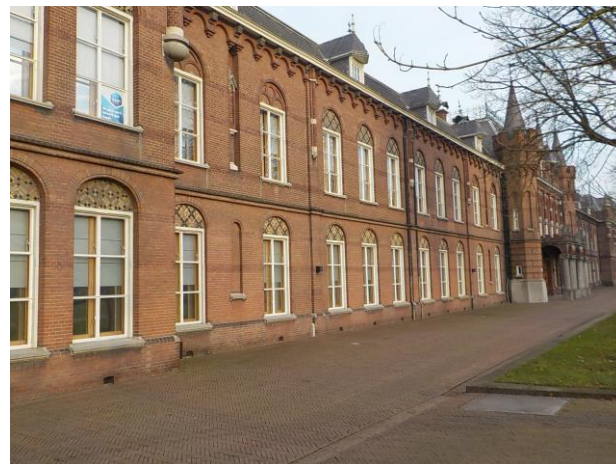
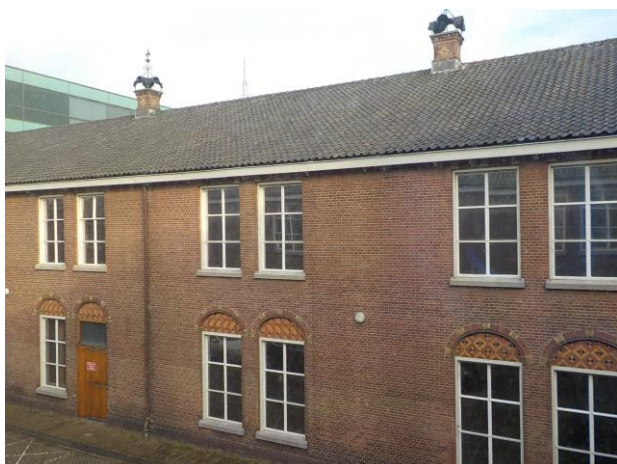
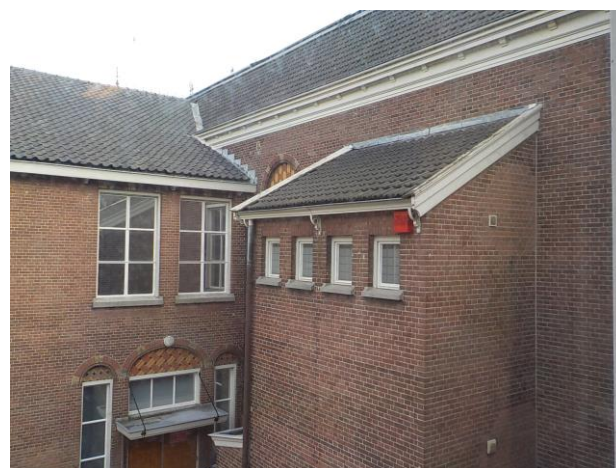
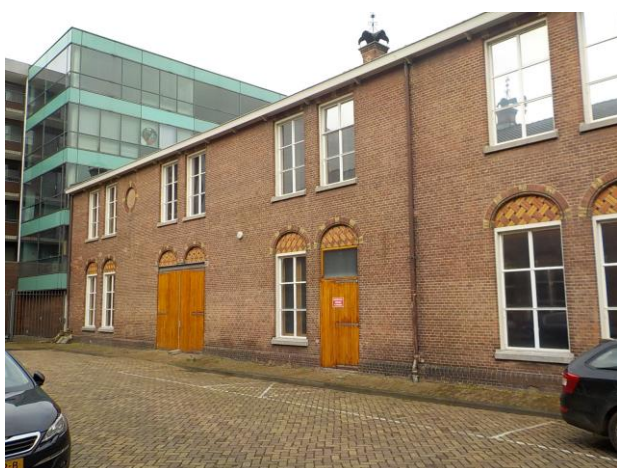
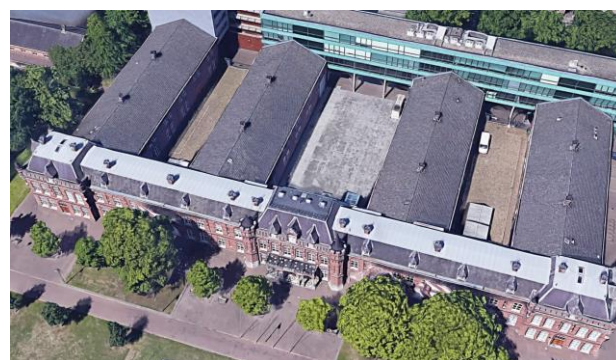
**Parade 12 te Breda**  
**8**  
**Buitengevels**  
**Begane grond en 1<sup>ste</sup> etage**

| Conclusie en Aanbevelingen | <p>Het materiaal is niet beschadigd en betreft een hechtgebonden toepassing. De kans op vezelemisatie uit het materiaal bij normaal gebruik van de ruimte is gering.</p> <p>Op korte termijn saneren is niet noodzakelijk, geadviseerd wordt het materiaal vóór sloop- of renovatiewerkzaamheden te saneren.</p> |

| Omschrijving toepassing: | Kozijn kit |

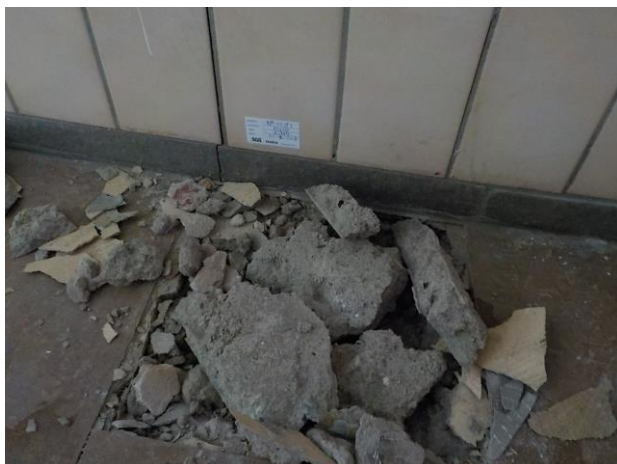
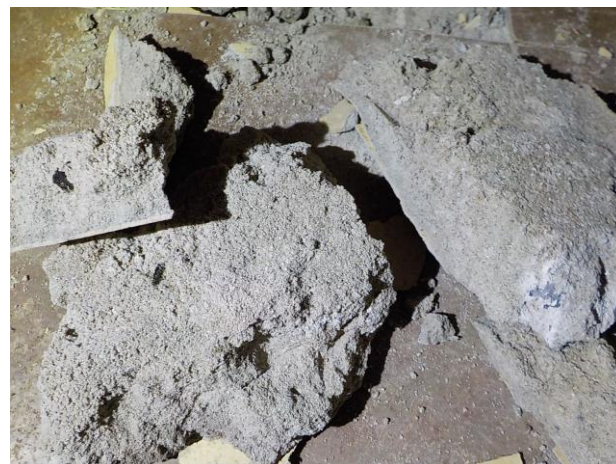
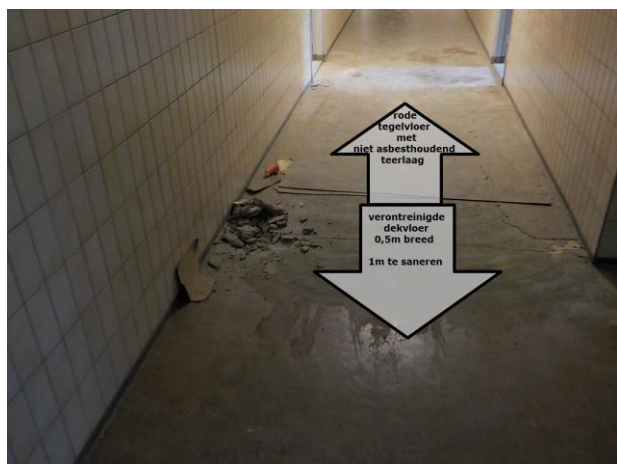
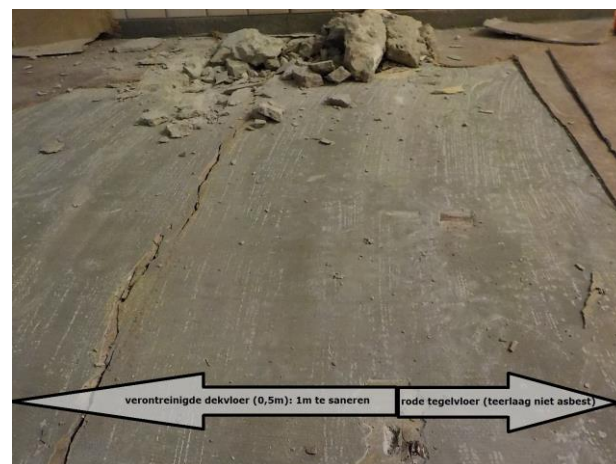
**Gebouw(nr.):** Parade 12 te Breda  
**Nummer vindplaats:** 9  
**Ruimte(s):** B vleugel, gang  
**Etage(s):** 1<sup>ste</sup> etage

| Conclusie en Aanbevelingen | <p>Het materiaal is niet beschadigd en betreft een hechtgebonden toepassing. De kans op vezelemisatie uit het materiaal bij normaal gebruik van de ruimte is gering.</p> <p>Op korte termijn saneren is niet noodzakelijk, geadviseerd wordt het materiaal vóór sloop- of renovatiewerkzaamheden te saneren.</p> |

| Omschrijving toepassing: | Dekvloer met resten bitumen lijm |

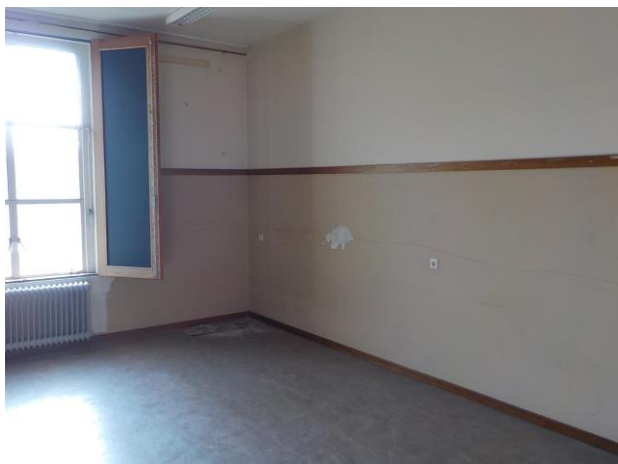
| Conclusie en Aanbevelingen | Het materiaal is niet beschadigd en betreft een hechtgebonden toepassing. De kans op vezelemissie uit het materiaal bij normaal gebruik van de ruimte is gering.<br><br>Op korte termijn saneren is niet noodzakelijk, geadviseerd wordt het materiaal vóór sloop- of renovatiewerkzaamheden te saneren. |

Vleugel A: bitumen lijmlaag in de lokalen links van de gang

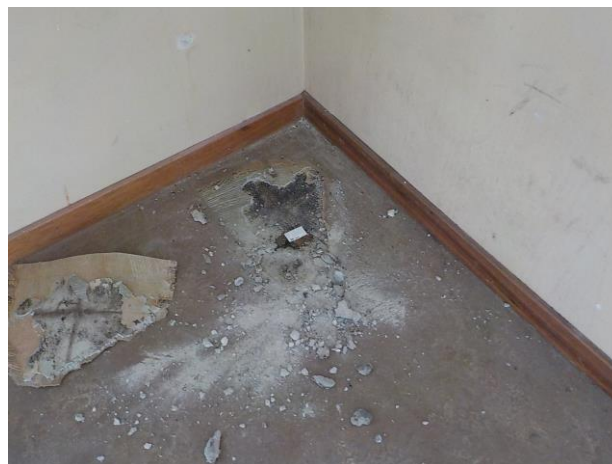
monsternamen locatie M15: vleugel A (1e etage) langs linker gevel

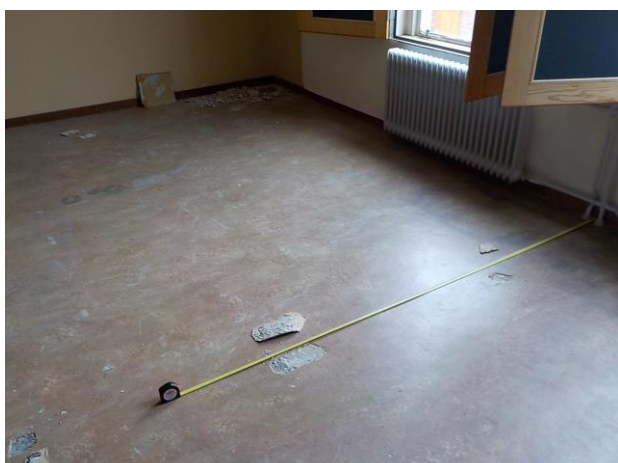
Vleugel A: locatie oude gang langs de rechter gevel, 2m breed

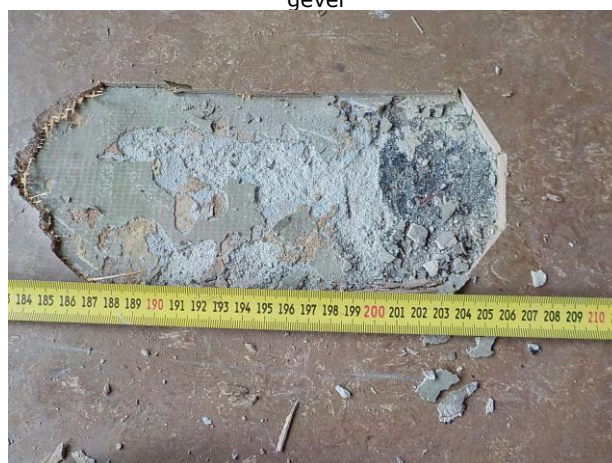
Vleugel A: locatie oude gang langs de rechter gevel, 2m breed

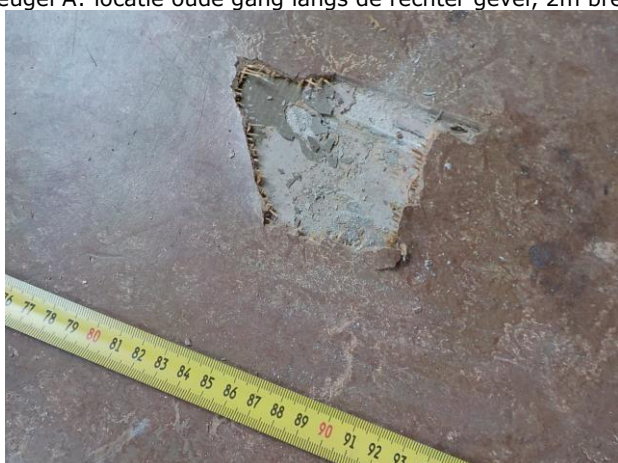
Vleugel A: locatie oude gang langs de rechter gevel, 2m breed.  
In de 'oude' gang zelf ligt geen lijmlaag

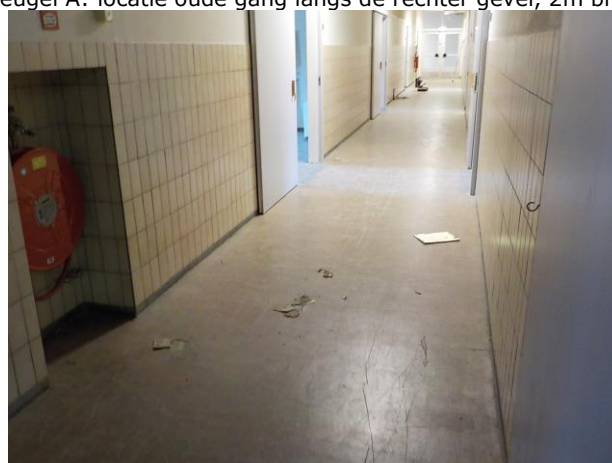
Vleugel A: lijmlaag in de gang, onder egaline en vloerzeil

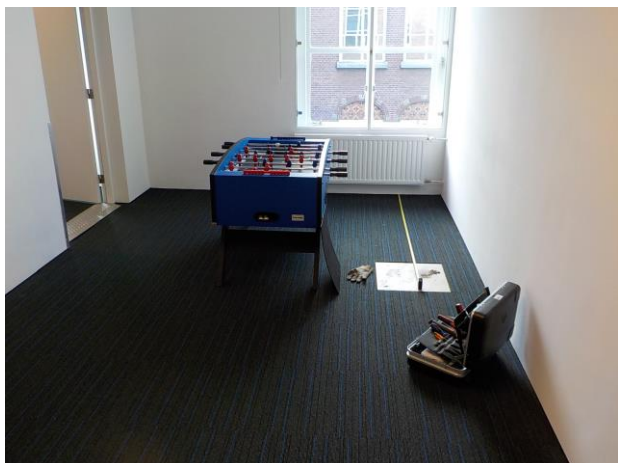
Vleugel D: hal achter het trappenhuis (monstername locatie M23)

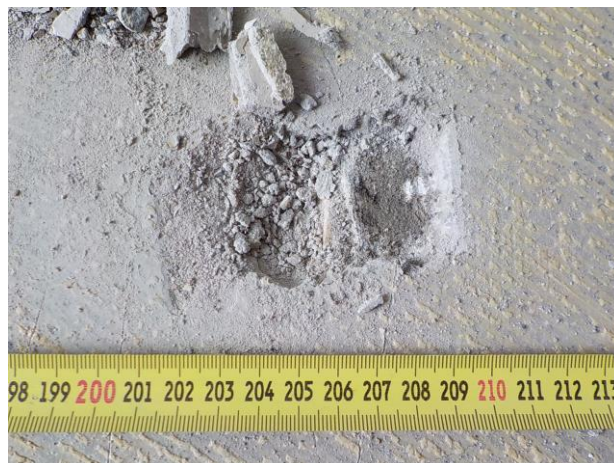
Vleugel D: De oude gang is 2,05m breed langs de linker geve

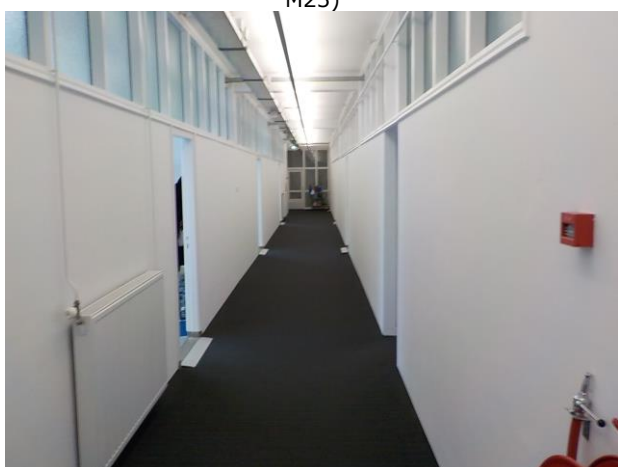
Vleugel D: gang

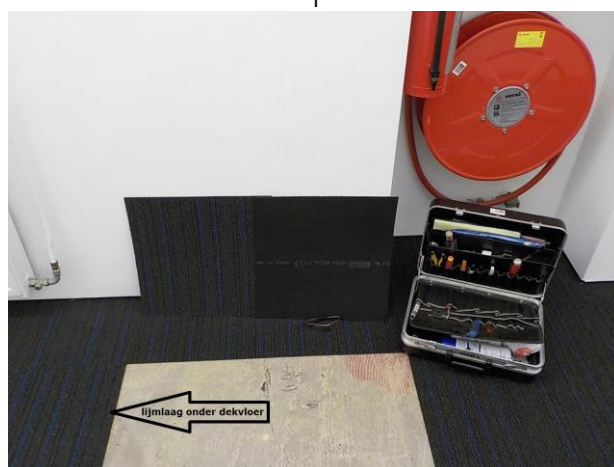
Vleugel D: achtergrens lijmlaag

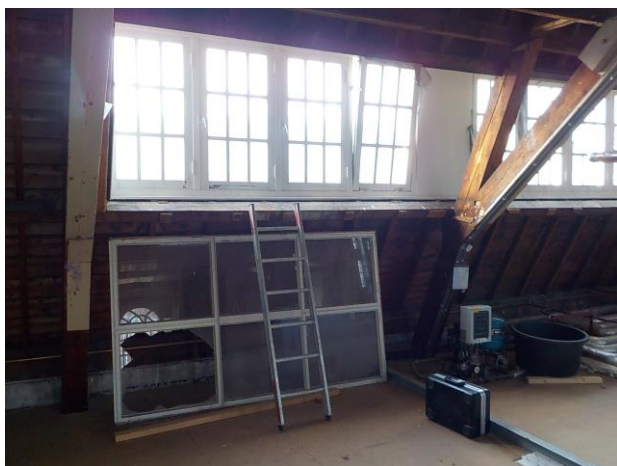
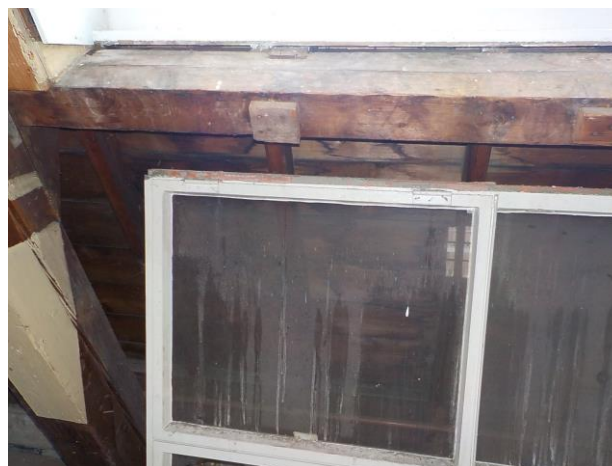
**Gebouw(nr.):** Parade 12 te Breda  
**Nummer vindplaats:** 5  
**Ruimte(s):** Luchtbehandelingsruimte  
**Etage(s):** Zolder

Omschrijving toepassing: Stopverf  
 Plaats in ruimte(s): Tegen de muur  
 Situatie: Binnen  
 Bereikbaarheid: Goed  
 Bevestigingsmethode: Geplakt  
 Aantal: 1 kozijn  
 Afmetingen: 15,84 m Totaal

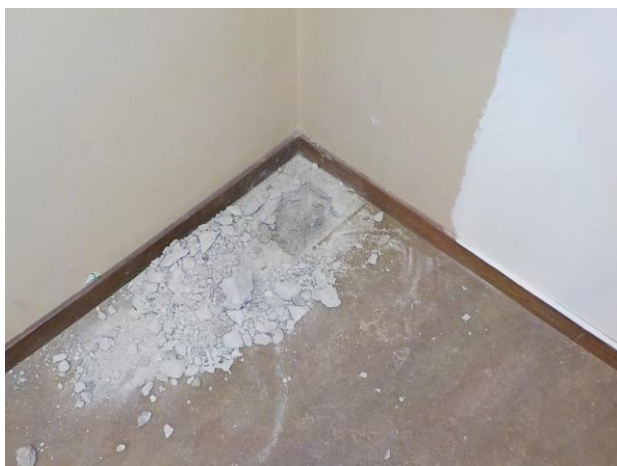
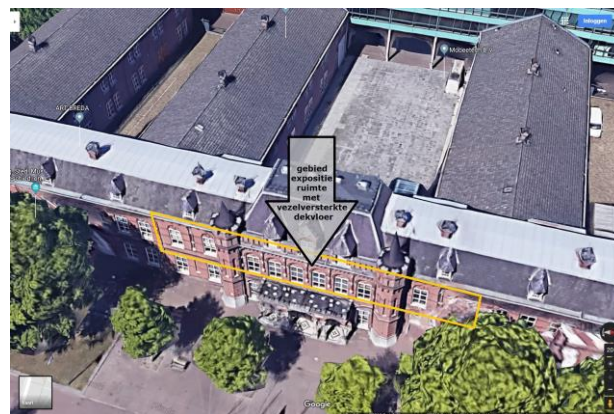
**Parade 12 te Breda**  
**6**  
**Hoofdgebouw, expositieruimtes**  
**1<sup>ste</sup> etage**

| Omschrijving toepassing: | Vezel versterkte dekvloer |

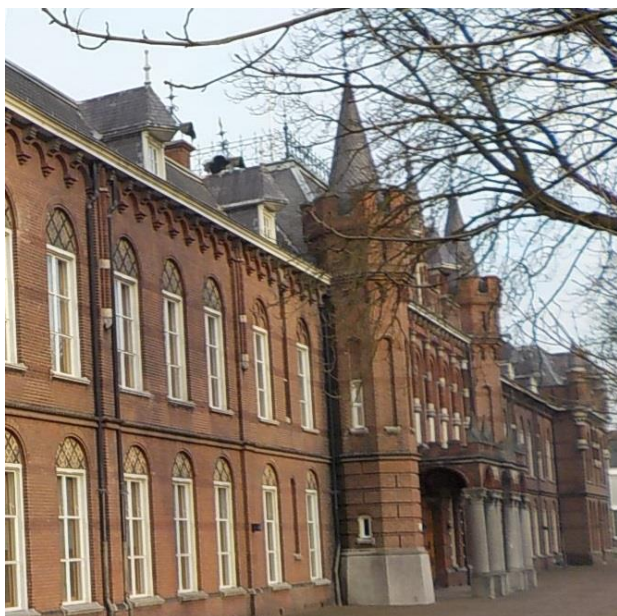
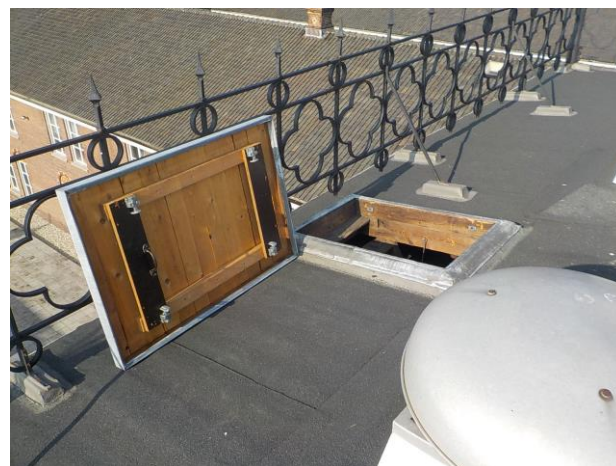
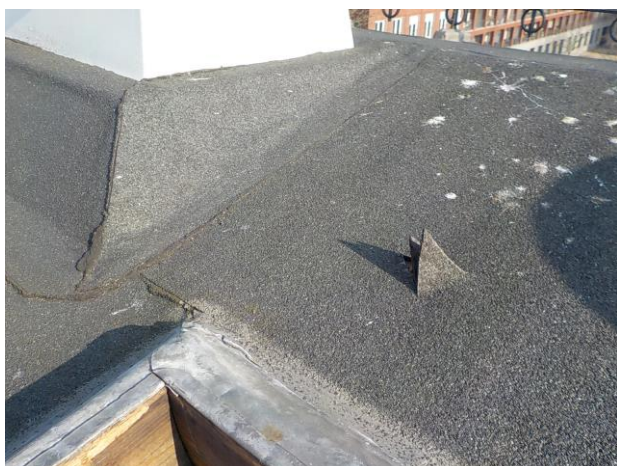
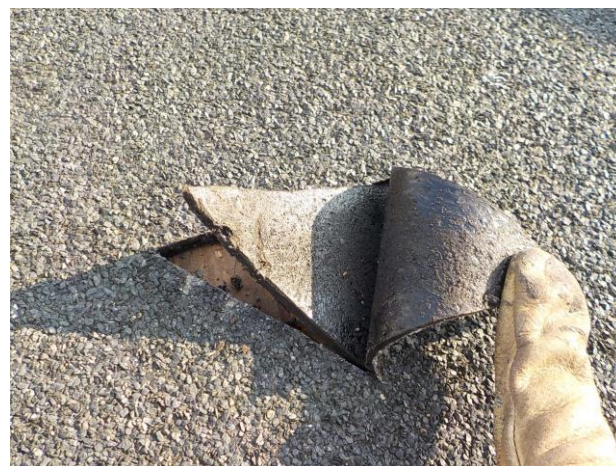
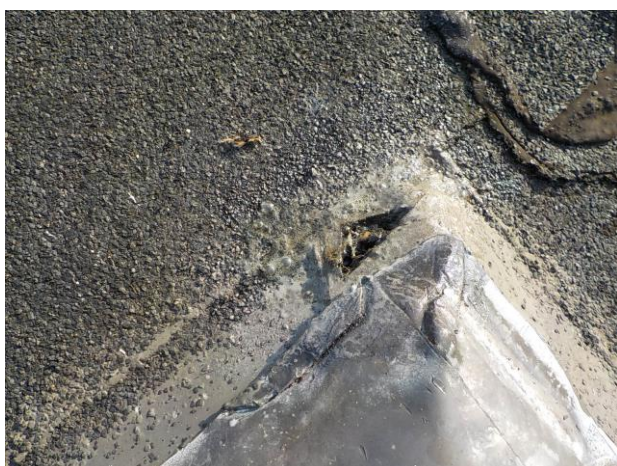
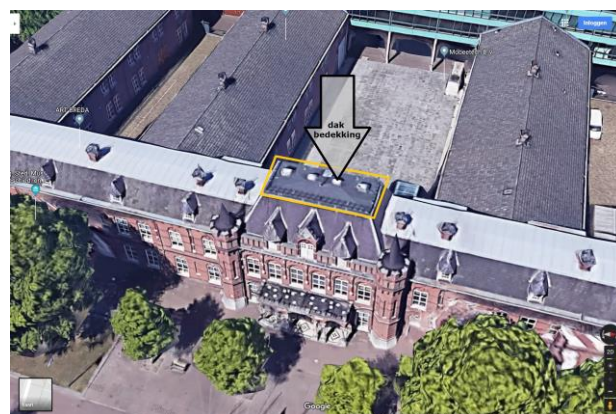
**Parade 12 te Breda**  
**7**  
**Luchtbehandelingsruimte**  
**Dak**

| Omschrijving toepassing: | Dakbedekking |

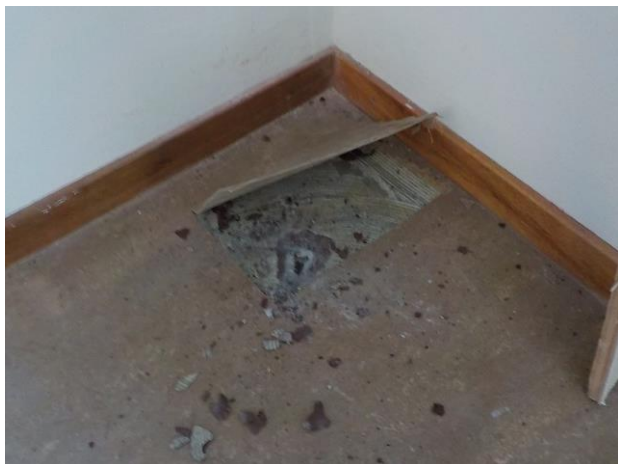
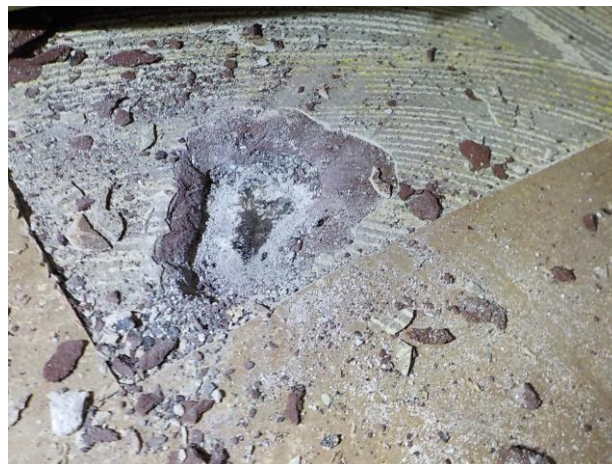
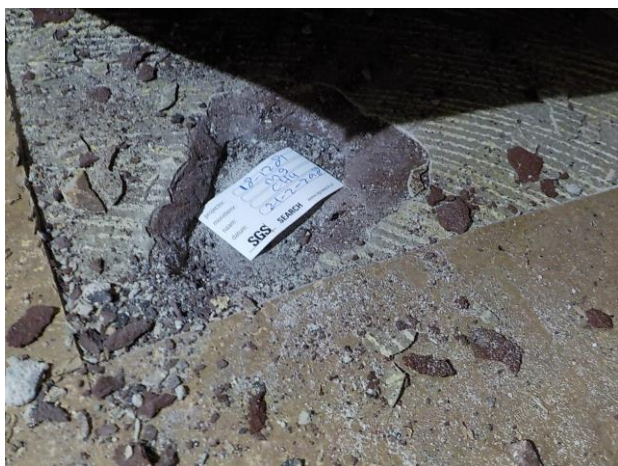
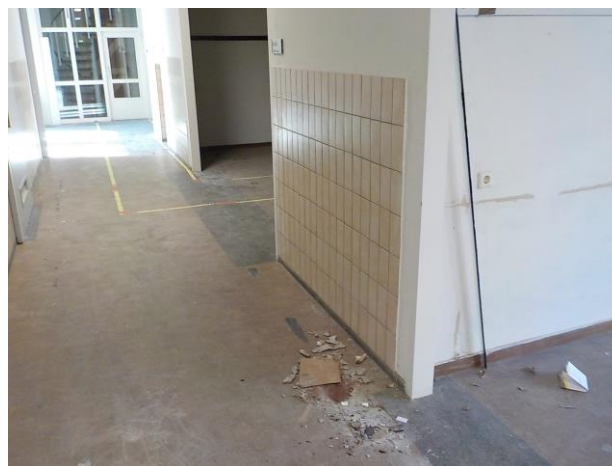
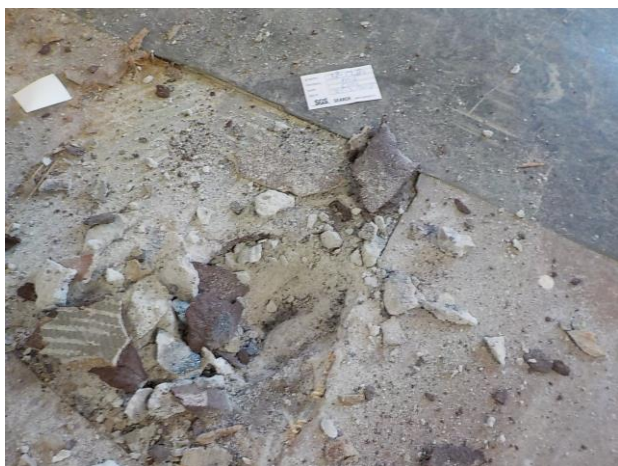
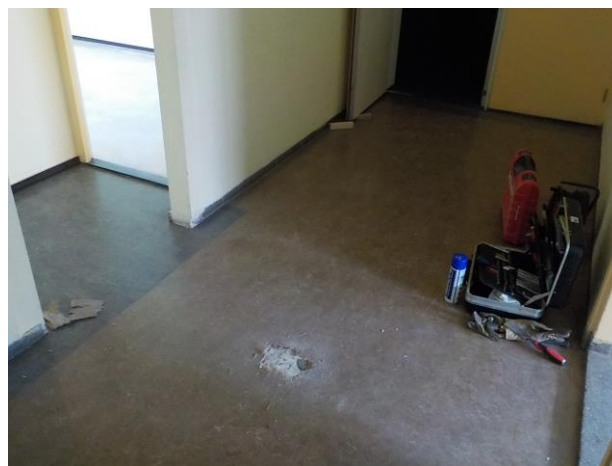
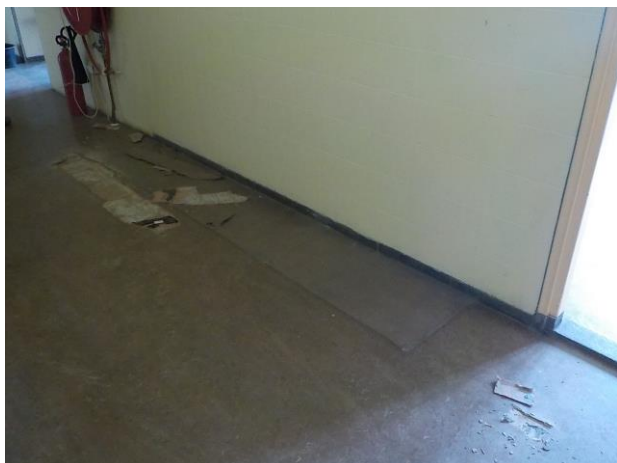
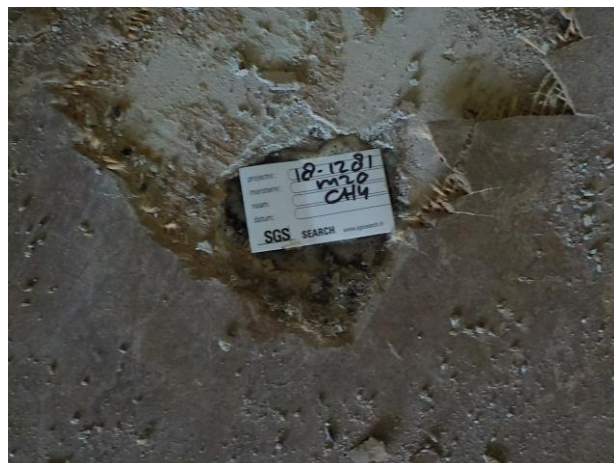
**Parade 12 te Breda**  
**11**  
**Vleugel A, B, C**  
**Begane grond en 1<sup>ste</sup> etage**

| Omschrijving toepassing: | Rode tegels met onderliggende teerlaag |
