ASBESTINVENTARISATIE

Diverse opstallen  
Westeinde 132b, -c en -d  
2275 AH Voorburg

P19-0392-014

25 september 2019

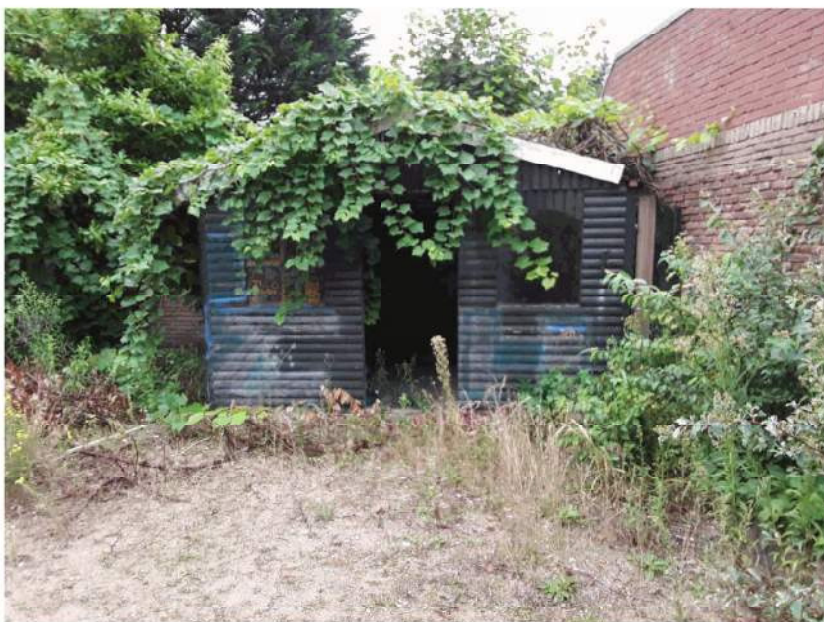
Westeinde 132c, berging (geen asbestverdachte materialen aangetroffen)

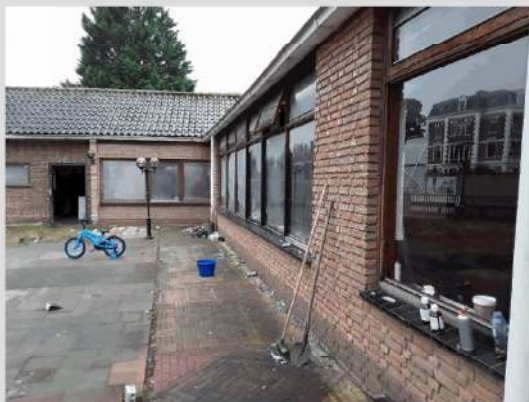
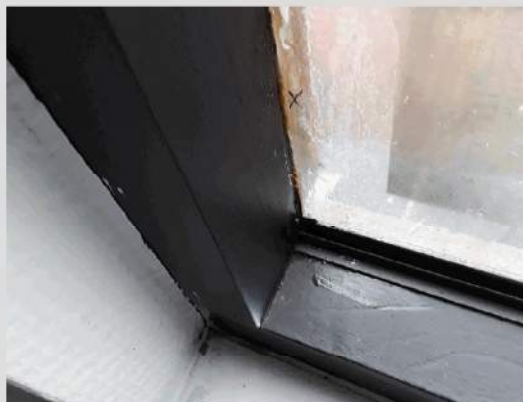
| Adres | Gebouw (deel) | Ruimte | Hoeveelheid |
|---|---|---|---|
| Westeinde 132c | woning begane grond | gevel | 74,00 m <sup>2</sup> |

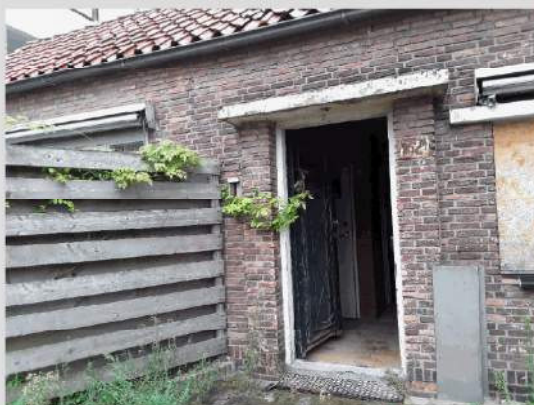
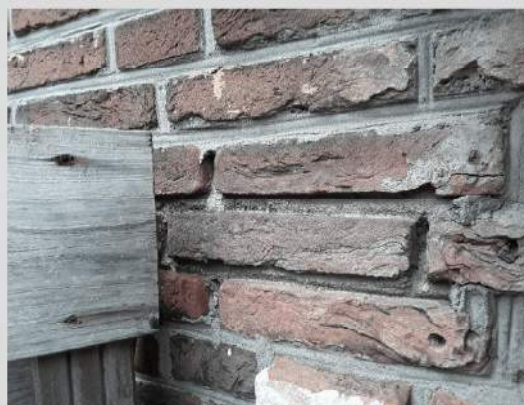
| Bron (code) | pluggen (392-1-002) |

| BRON | BRONNAAM (TOEPASSING) | MONSTERNUMMER | RESULTAAT (ASBEST SOORT EN %) |
|---|---|---|---|
| 392-1-002 | pluggen | MM004 | amosiet: 30 - 60 % |

| Adres | Gebouw (deel) | Ruimte | Hoeveelheid |
|---|---|---|---|
| Westeinde 132b | woning begane grond | gevel | 4,00 stuk(s) |

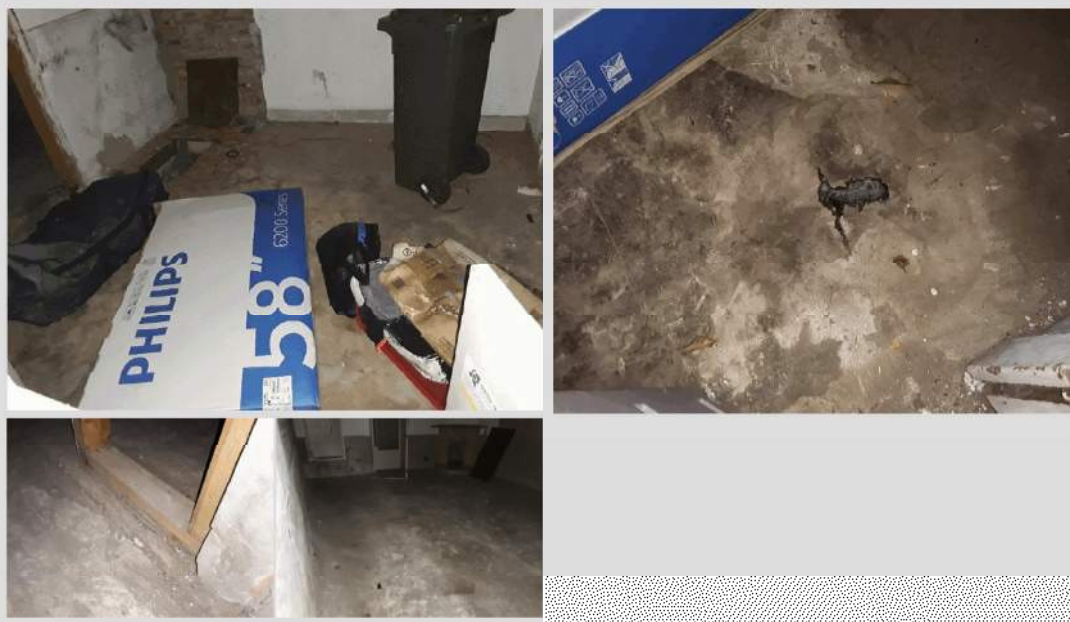
| BRON | BRONNAAM (TOEPASSING) | MONSTERNUMMER | RESULTAAT (ASBEST SOORT EN %) |
|---|---|---|---|
| 392-1-003 | restanten vloerzeil | MM005 | chrysotiel: 30 - 60 % |

| Adres | Gebouw (deel) | Ruimte | Hoeveelheid |
|---|---|---|---|
| Westeinde 132b | woning begane grond | keuken, woonkamer | 33,00 m <sup>2</sup> |

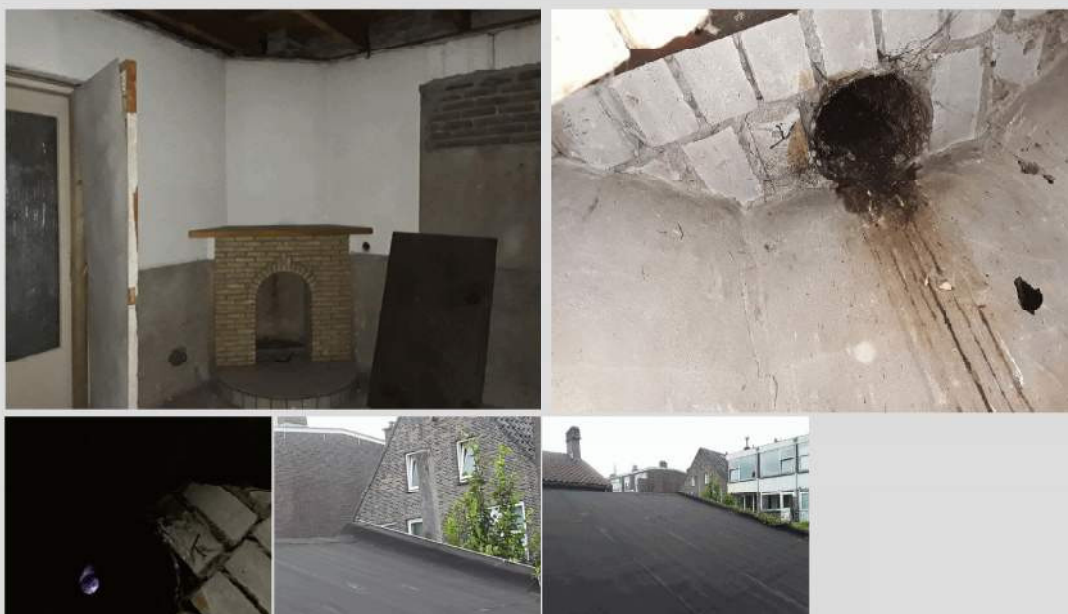
| Bron (code) | rookgaskanaal (392-1-004) | |

| BRON | BRONNAAM (TOEPASSING) | MONSTERNUMMER | RESULTAAT (ASBEST SOORT EN %) |
|---|---|---|---|
| 392-1-004 | rookgaskanaal | MM006 | chrysotiel: 10 - 15 % |

| Adres | Gebouw (deel) | Ruimte | Hoeveelheid |
|---|---|---|---|
| Westeinde 132b | woning begane grond | woonkamer | 1,00 stuk(s) |

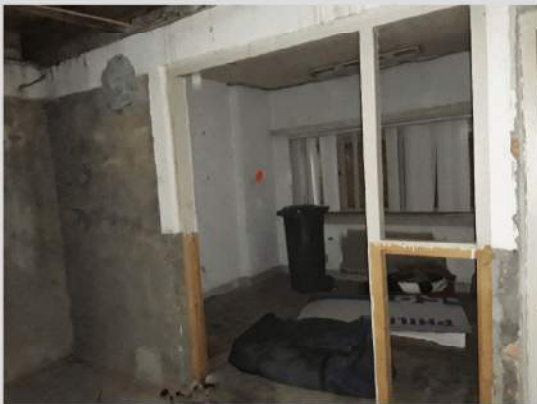
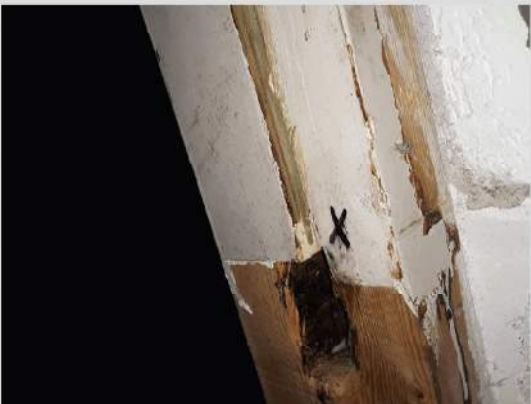
| Bron (code) | | kit (beglazingskit 132b bi) (392-1-005) | |

| Bron (code) | | kit (beglazingskit 132b bi) (392-1-005) | |
|---|---|---|---|
| Westeinde 132b | woning begane grond | woonkamer/keuken | 6,00 m² |

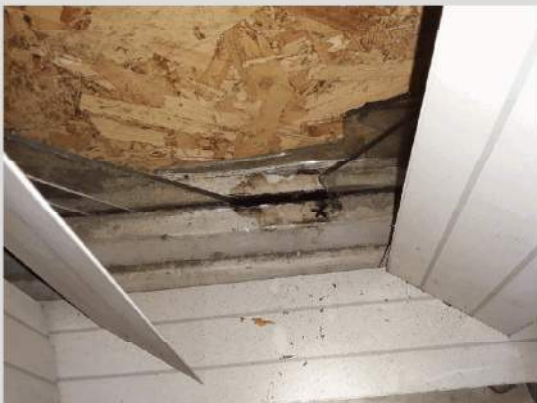
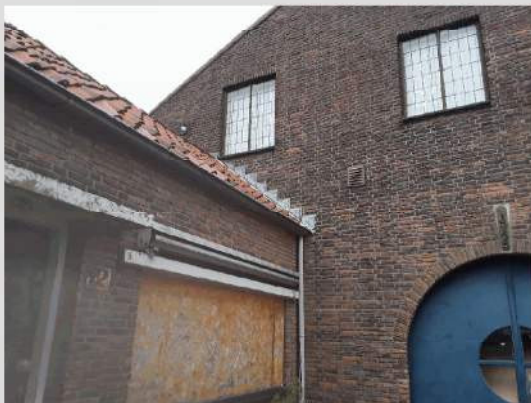
| Bron (code) | | kit (beglazingskit 132b/d bu) (392-1-006) | |

| Bron (code) | | kit (beglazingskit 132b/d bu) (392-1-006) | |
|---|---|---|---|
| Westeinde 132b | woning begane grond, 1e verdieping | gevel | |
| Westeinde 132d | woning begane grond, 1e verdieping | gevel | |

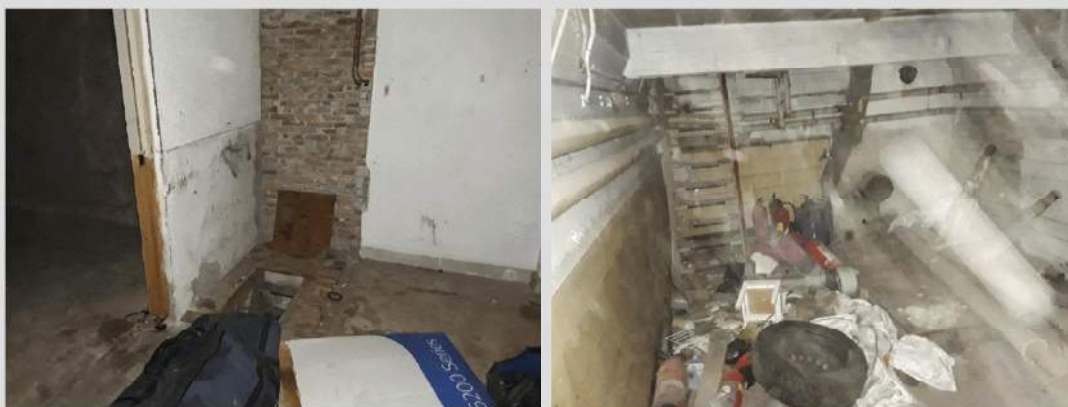
| Bron (code) | | verontreiniging (392-1-007) |

| Adres | Gebouw (deel) | Ruimte | Hoeveelheid |
|---|---|---|---|
| Westeinde 132b | woning | kelder, keuken | 16,00 m² |

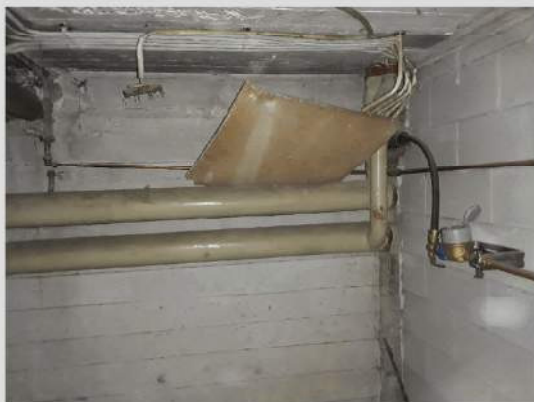
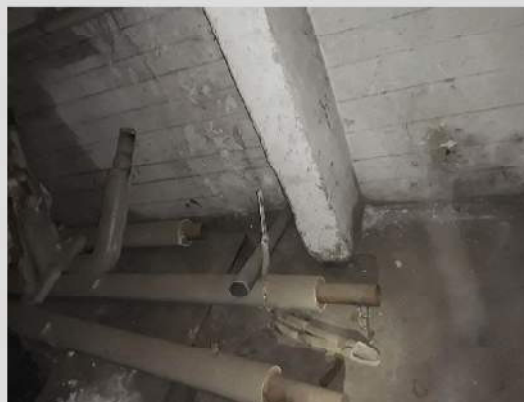
| Bron (code) | | leidingisolatie (392-1-008) | |

| Adres | Gebouw (deel) | Ruimte | Hoeveelheid |
|---|---|---|---|
| Westeinde 132b | woning | kelder | 34,00 m <sup>3</sup> |

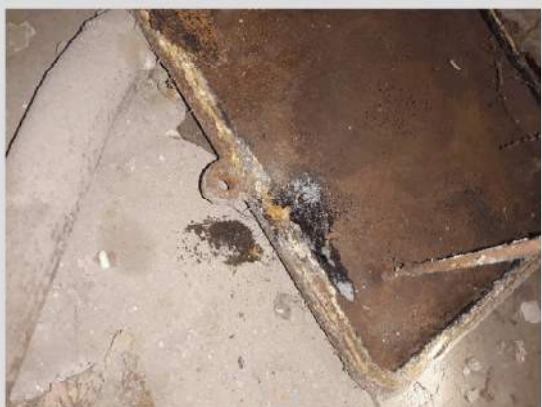
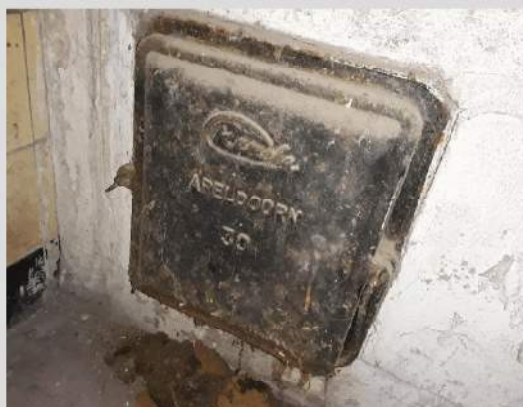
| Bron (code) | | koordafdichting (392-1-009) |

| BRON | BRONNAAM (TOEPASSING) | MONSTERNUMMER | RESULTAAT (ASBEST SOORT EN %) |
|---|---|---|---|
| 392-1-009 | koordafdichting | MM012 | chrysotiel: 30 - 60 % |

| Adres | Gebouw (deel) | Ruimte | Hoeveelheid |
|---|---|---|---|
| Westeinde 132b | woning | kelder | 1,00 stuk(s) |

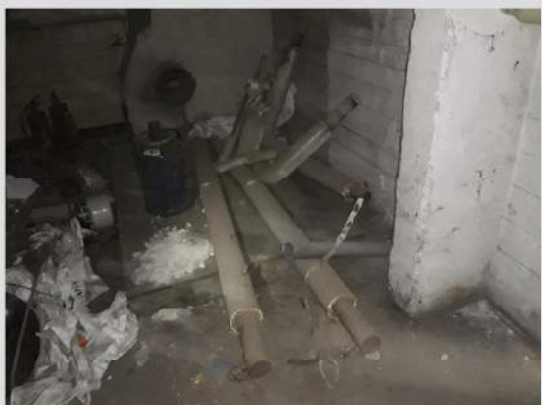
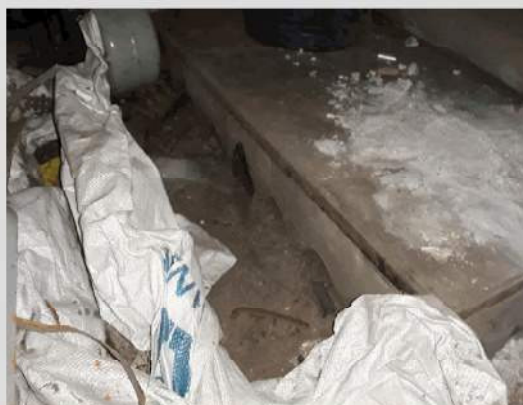
| Bron (code) | | cv-fundatie (392-1-010) | |

| BRON | BRONNAAM (TOEPASSING) | MONSTERNUMMER | RESULTAAT (ASBEST SOORT EN %) |
|---|---|---|---|
| 392-1-010 | cv-fundatie | MM013 | chrysotiel: 10 - 15 %, crocidoliet: 5 - 10 % |

| Adres | Gebouw (deel) | Ruimte | Hoeveelheid |
|---|---|---|---|
| Westeinde 132b | woning | kelder | 3,00 m² |

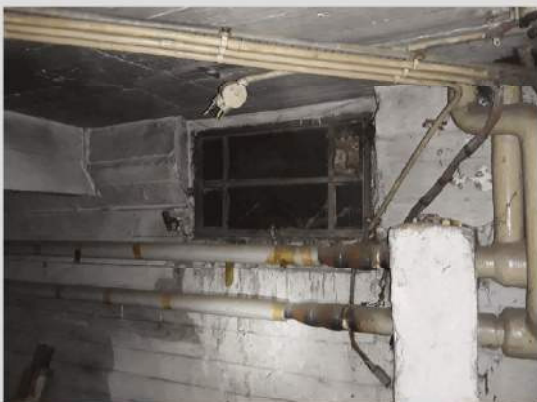
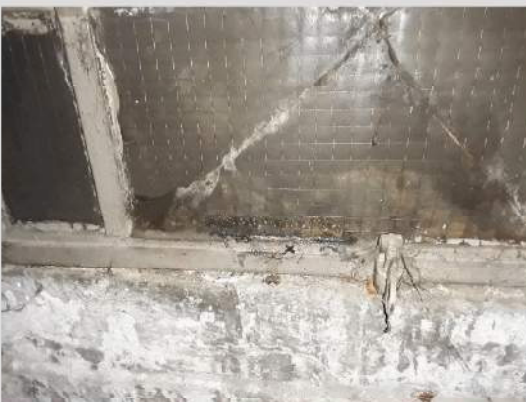
| Bron (code) | | kit (beglazingskit 132b bi) (392-1-011) | |
|---|---|---|---|
| Westeinde 132b | woning | kelder | 1,00 stuk(s) |

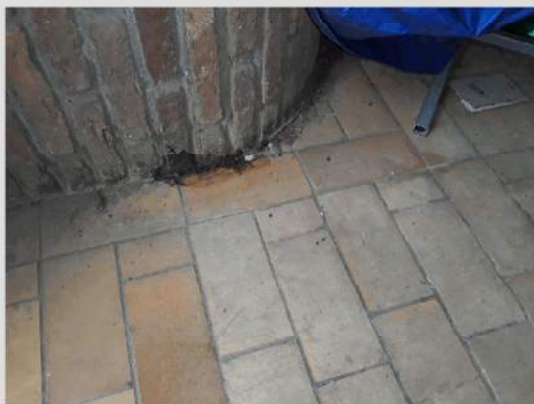
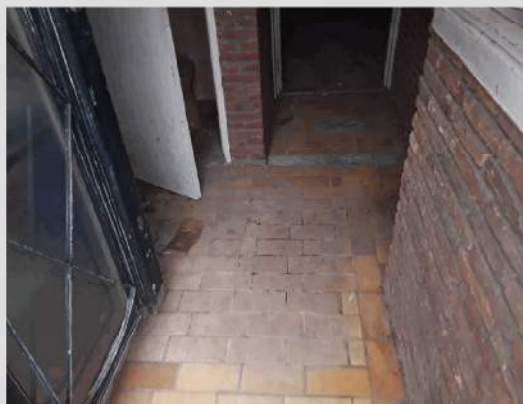
| Bron (code) | restanten vloerzeil (392-1-012) | |

| BRON | BRONNAAM (TOEPASSING) | MONSTERNUMMER | RESULTAAT (ASBEST SOORT EN %) |
|---|---|---|---|
| 392-1-012 | restanten vloerzeil | MM015 | chrysotiel: 30 - 60 % |

| Adres | Gebouw (deel) | Ruimte | Hoeveelheid |
|---|---|---|---|
| Westeinde 132d | woning begane grond | hal, toilet | 7,00 m² |

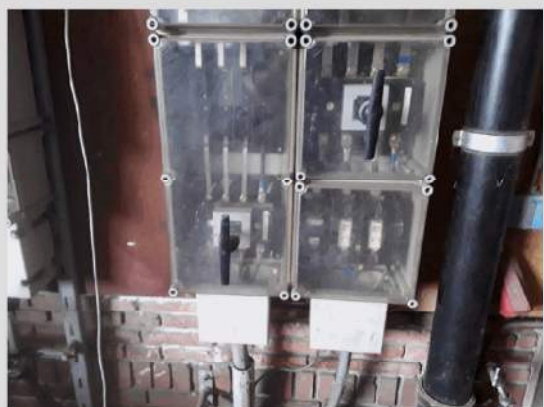
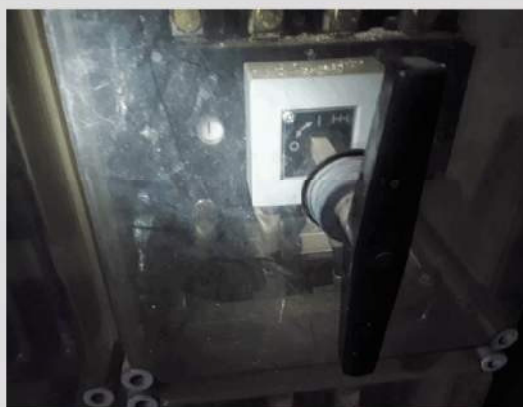
| Bron (code) | LS-schakelaar (392-1-013) | |

| Adres | Gebouw (deel) | Ruimte | Hoeveelheid |
|---|---|---|---|
| Westeinde 132d | bedrijfsgebouw begane grond | opslagruimte | 2,00 stuk(s) |

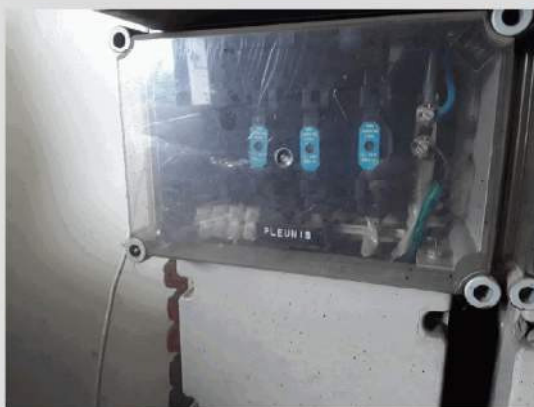
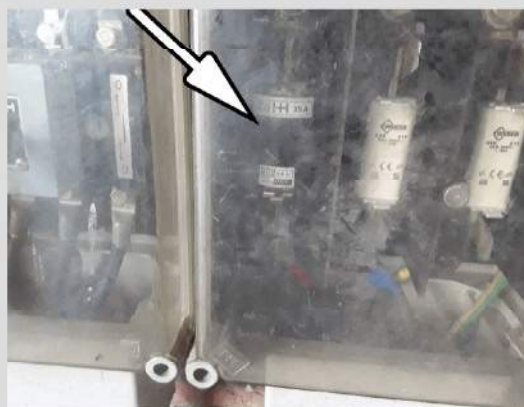
| Bron (code) | | mespatronen (392-1-014) | |

| Adres | Gebouw (deel) | Ruimte | Hoeveelheid |
|---|---|---|---|
| Westeinde 132d | bedrijfsgebouw begane grond | opslagruimte | 4,00 stuk(s) |

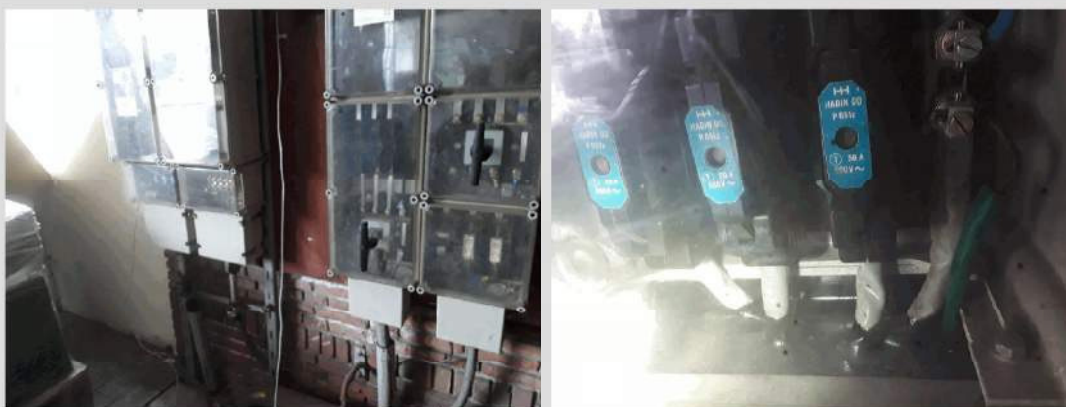
| Bron (code) | | mespatroonhouders (392-1-015) | |

| Adres | Gebouw (deel) | Ruimte | Hoeveelheid |
|---|---|---|---|
| Westeinde 132d | bedrijfsgebouw begane grond | opslagruimte | 6,00 stuk(s) |

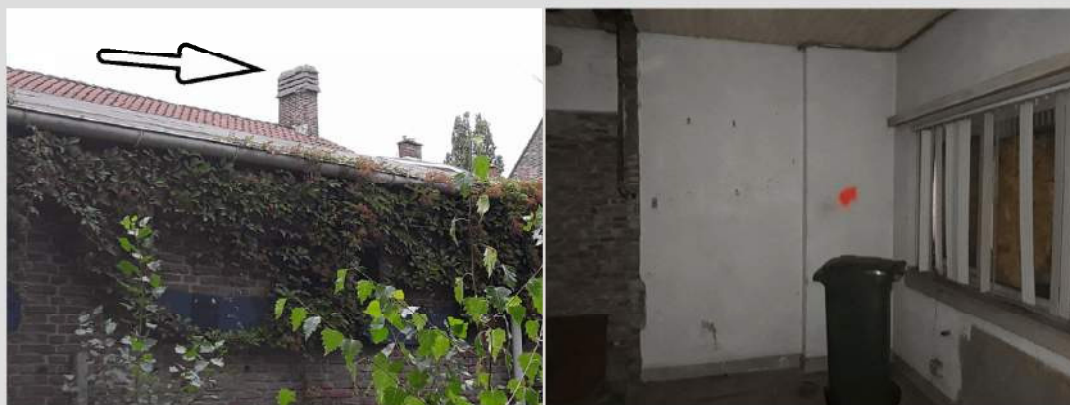
| <b>Bron (code)</b> | diverse elementen schachten (392-1V-005) |

| Adres | Gebouw (deel) | Ruimte |
|---|---|---|
| Westeinde 132b | kantoor/woning, bedrijfsgebouw<br>begane grond t/m dak | schachten |
| Westeinde 132d | kantoor/woning, bedrijfsgebouw<br>begane grond t/m dak | schachten |

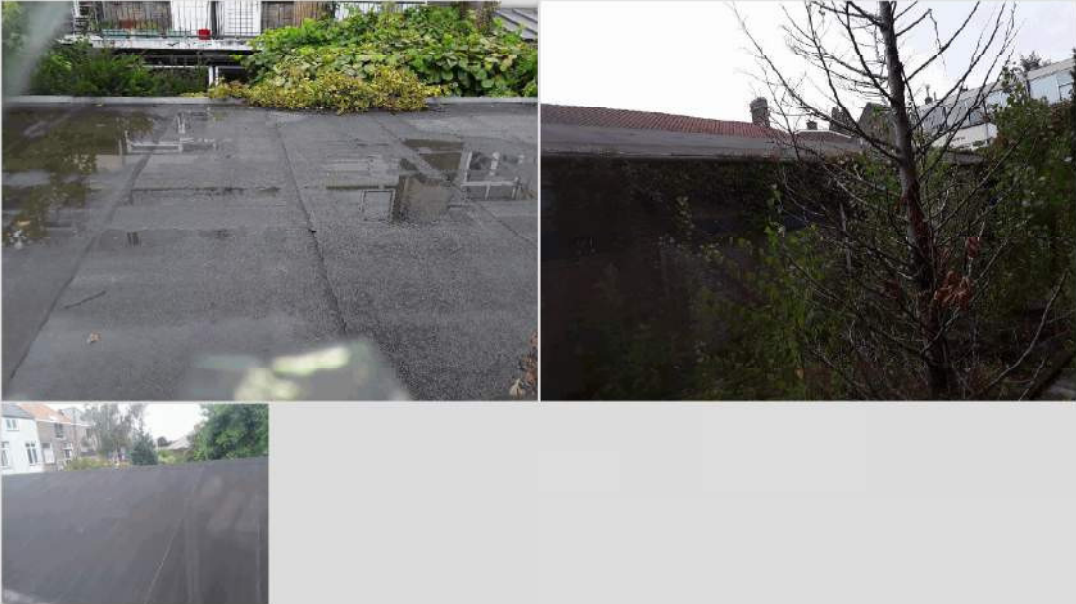
| Bron (code) | dakbedekking (392-1V-007) | | |

| Westeinde 132b | kantoor/woning | dak | |
| Westeinde 132d | bedrijfsgebouw | dak | |
