Datum: 23-09-2019; versie 1 (definitief)

Opdrachtnummer: 152851

#### ASBESTINVENTARISATIE

sloop schuur en herbouw boerderijwoning "Vlietlust",  
Parnashofweg 29/29a te Leidschendam

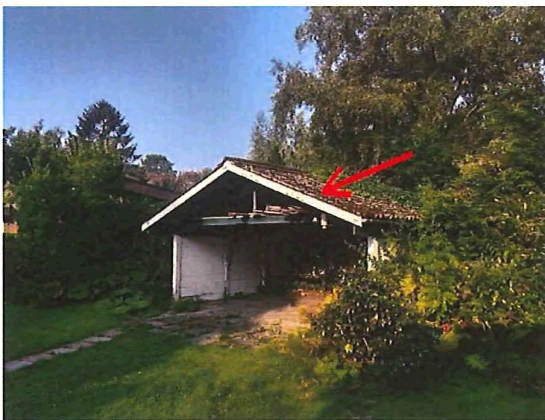
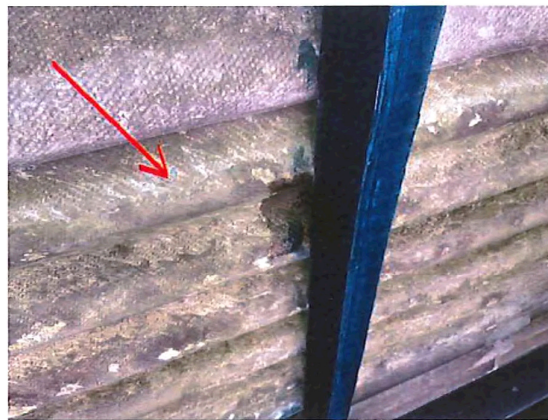
| Toepassing 1: golfplaat | | | |

| Naam ruimte | Bron | Type materiaal | Insp. | Verweerd | Hoeveelheid | Monster |
|---|---|---|---|---|---|---|
| dak vrijstaande schuur/overkapping | 1. golfplaat | cement | ja | licht | 36,0 m <sup>2</sup> | M1 |

| Materiaalmonsters | | |
|---|---|---|
| M1 (golfplaat) | chrysotiel; crocidoliet | 10-15%; 2-5% |

| Toepassing 1: golfplaat | | | |
|---|---|---|---|
| Locatie | schuur/overkapping | Verdieping | |
| Monstercode | M1 | Soort materiaal | cement |
| Asbesthoudend | ja | Asbestsoort | chrysotiel; crocidoliet |
| Analysecertificaat | STL.151020 | Percentage | 10-15%; 2-5% |
| Hechtgebondenheid | hechtgebonden | Beschadiging | licht |
| Graad van verwerking | licht | Omgevingskenmerken | |
| Hoeveelheid | 36 m <sup>2</sup> | Bevestiging | geschroefd |
| Bereikbaarheid | goed | Risicoklasse | 2A buitensanering |

Voorafgaand aan de totaalsloop dienen de asbesthoudende toepassingen verwijderd te worden door een daartoe gecertificeerd bedrijf. De verwijderingmethode is aangegeven in de als bijlage 5 opgenomen SMART.

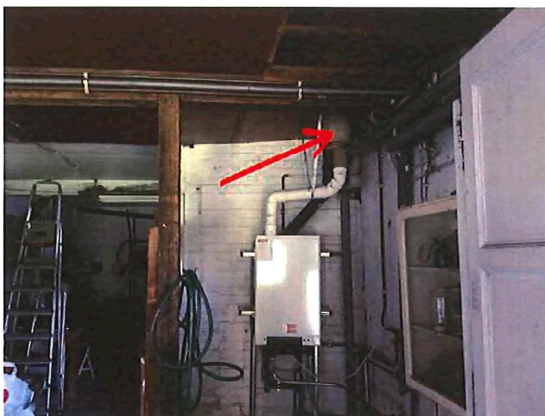
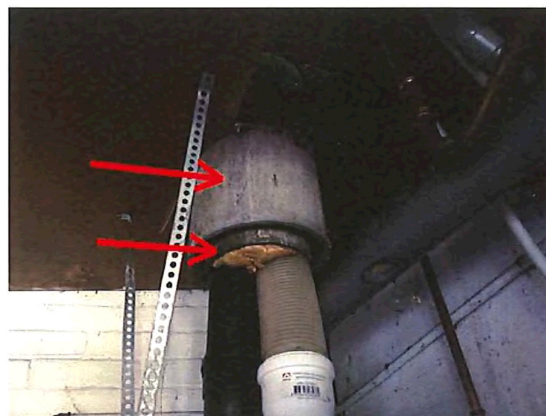
| Toepassing 2/11: afvoerkanalen | | | |

| Naam ruimte | Bron | Type materiaal | Insp. | Verweerd | Hoeveelheid | Monster |
|---|---|---|---|---|---|---|
| berging, slaapkamer (1 <sup>e</sup> verdieping) tot in zolderkast | 2. afvoerkanaal | cement | ja | licht | 4,5 m <sup>1</sup> | M2 |

| Materiaalmonsters | | |
|---|---|---|
| M2 (afvoerkanaal) | chrysotiel | 10-15% |

| Toepassing 2/11: afvoerkanalen | | | |
|---|---|---|---|
| Locatie | berging, slaapkamer (1e verdieping) tot in zolderkast | Verdieping | |
| Monstercode | M2 en M11 | Soort materiaal | cement |
| Asbesthoudend | ja | Asbestsoort | chrysotiel |
| Analysecertificaat | STL.151020 | Percentage | 10-15% |
| Hechtgebondenheid | hechtgebonden | Beschadiging | niet |
| Hoeveelheid | 4,5 m <sup>1</sup> | Bevestiging | geklemd |
| Bereikbaarheid | goed | Risicoklasse | 2<br>binnensanering |

| Opmerkingen | Bron 11 zit in bron 2 |

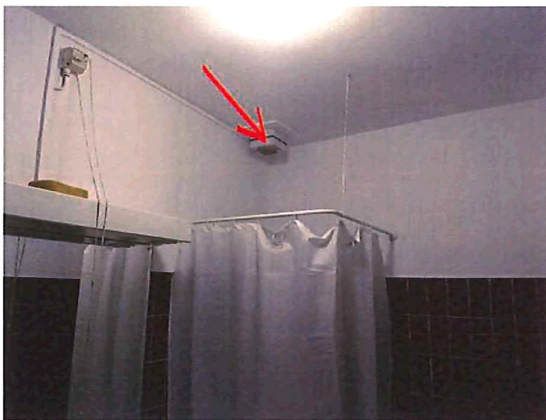
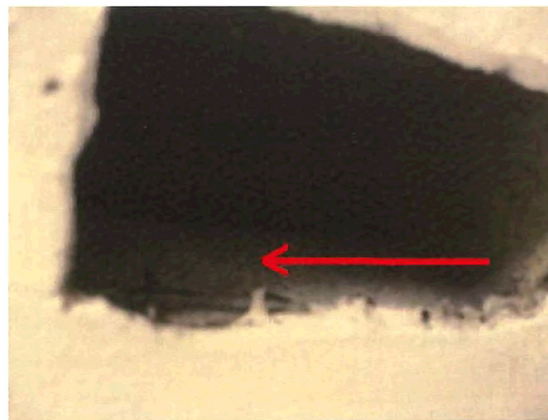
| Toepassing 3: afvoerkanaal | | | |

| Naam ruimte | Bron | Type materiaal | Insp. | Verweerd | Hoeveelheid | Monster |
|---|---|---|---|---|---|---|
| plafond toilet en badkamer (begane grond) | 3. afvoerkanaal | cement | ja | niet | 2,3 m <sup>1</sup> | M3 |

| Materiaalmonsters | | |
|---|---|---|
| M3 (afvoerkanaal) | chrysotiel | 10-15% |

| Toepassing 3: afvoerkanaal | | | |
|---|---|---|---|
| Locatie | plafond toilet en badkamer | Verdieping | begane grond |
| Monstercode | M3 | Soort materiaal | cement |
| Asbesthoudend | ja | Asbestsoort | chrysotiel |
| Analysecertificaat | STL.151020 | Percentage | 10-15% |
| Hechtgebondenheid | hechtgebonden | Beschadiging | niet |
| Hoeveelheid | 2,3 m <sup>l</sup> | Bevestiging | gemetseld |
| Bereikbaarheid | goed | Risicoklasse | 2 binnensanering |

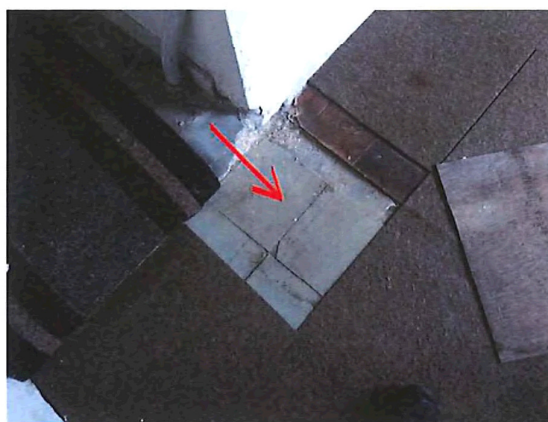
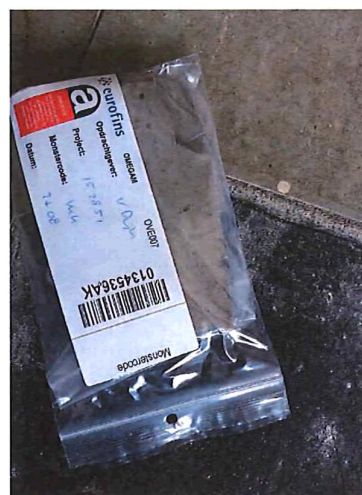
| Toepassing 4: colovinyltegels en lijmlaag | | | |

| Naam ruimte | Bron | Type materiaal | Insp. | Verweerd | Hoeveelheid | Monster |
|---|---|---|---|---|---|---|
| vloer t.p.v. entree en keukenkastjes in bijkeuken (begane grond) | 4. colovinyltegels inclusief lijmlaag | colovinyl + lijmlaag | ja | licht | 2,6 m <sup>2</sup> | M4 |

| Materiaalmonsters | | |
|---|---|---|
| M4 (colovinyltegels en lijmlaag) | chrysotiel | 2-5% |

| Toepassing 4: colovinyltegels en lijmlaag | | | |
|---|---|---|---|
| Locatie | bijkeuken entree en keukenkastjes | Verdieping | begane grond |
| Monstercode | M4 | Soort materiaal | colovinyl + lijmlaag |
| Asbesthoudend | ja | Asbestsoort | chrysotiel |
| Analysecertificaat | STL.151020 | Percentage | 2-5% |
| Hechtgebondenheid | hechtgebonden | Beschadiging | licht |
| Hoeveelheid | 2,6 m <sup>2</sup> | Bevestiging | gelijmd |
| Bereikbaarheid | goed | Risicoklasse | 2 binnensanering |

| Opmerkingen | Tevens bevat de colovinyltegels 0,1-2% chrysotiel hechtgebonden |

| Aanbevelingen | Bron 4 en bron 5 binnen één containment saneren |

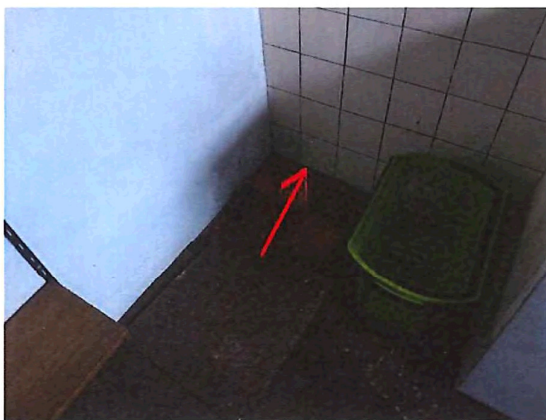
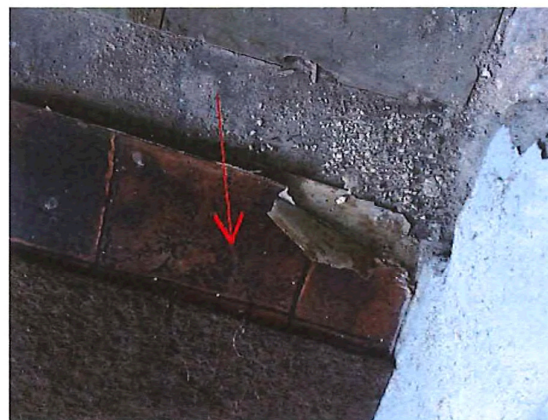
| Toepassing 5: zeil | | | |

| Naam ruimte | Bron | Type materiaal | Insp. | Verweerd | Hoeveelheid | Monster |
|---|---|---|---|---|---|---|
| vloer in bijkeuken (begane grond) | 5. zeil | vinyl | ja | licht | 9,0 m <sup>2</sup> | M5 |

| Materiaalmonsters | | |
|---|---|---|
| M5 (zeil) | chrysotiel | 30-60% |

| Toepassing 5: zeil | | | |
|---|---|---|---|
| Locatie | bijkeuken vloer | Verdieping | begane grond |
| Monstercode | M5 | Soort materiaal | vinyl |
| Asbesthoudend | ja | Asbestsoort | chrysotiel |
| Analysecertificaat | STL.151020 | Percentage | 30-60% |
| Hechtgebondenheid | niet-hechtgebonden | Beschadiging | ernstig |
| Hoeveelheid | 9 m <sup>2</sup> | Bevestiging | gelijmd |
| Bereikbaarheid | goed | Risicoklasse | 2 binnensanering |

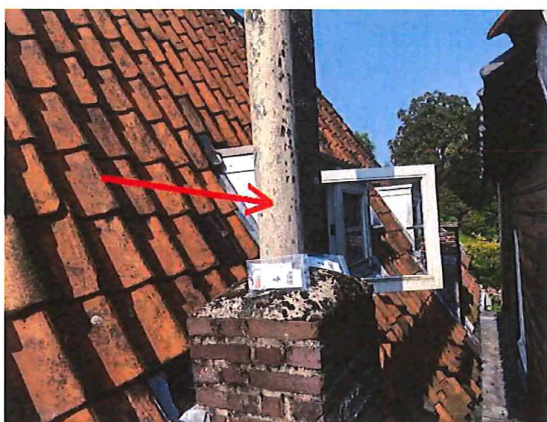
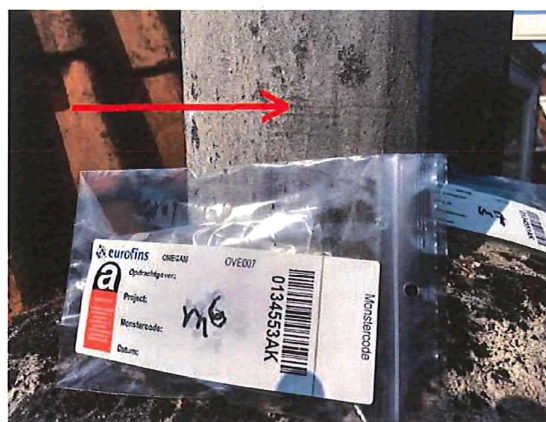
| Toepassing 6: afvoerkanaal | | | |

| Naam ruimte | Bron | Type materiaal | Insp. | Verweerd | Hoeveelheid | Monster |
|---|---|---|---|---|---|---|
| schoorsteen (1 <sup>e</sup> verdieping) | 6. afvoerkanaal | cement | ja | licht | 2,5 m <sup>1</sup> | M6 |

| Materiaalmonsters | | |
|---|---|---|
| M6 (afvoerkanaal) | chrysotiel | 10-15% |

| Toepassing 6: afvoerkanaal | | | |
|---|---|---|---|
| Locatie | schoorsteen | Verdieping | eerste verdieping |
| Monstercode | M6 | Soort materiaal | cement |
| Asbesthoudend | ja | Asbestsoort | chrysotiel |
| Analysecertificaat | STL.151020 | Percentage | 10-15% |
| Hechtgebondenheid | hechtgebonden | Beschadiging | niet |
| Hoeveelheid | 2,5 m <sup>1</sup> | Bevestiging | gemetseld |
| Bereikbaarheid | matig | Risicoklasse | 2 binnensanering |

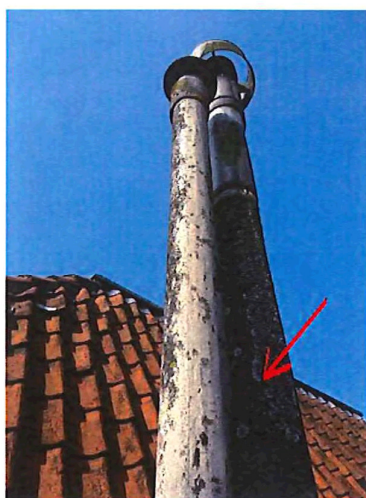
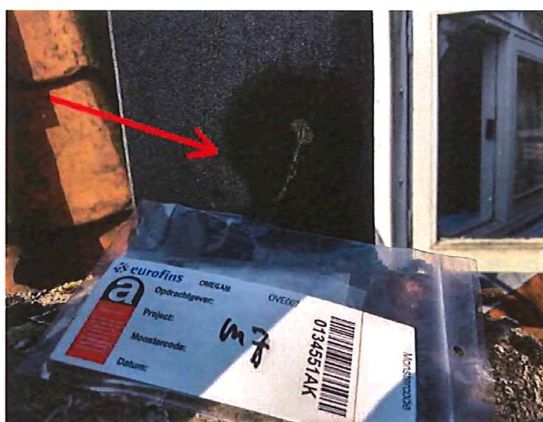
| Toepassing 7: afvoerkanaal | | | |

| Naam ruimte | Bron | Type materiaal | Insp. | Verweerd | Hoeveelheid | Monster |
|---|---|---|---|---|---|---|
| | 7. afvoerkanaal | cement | ja | licht | 4,0 m <sup>1</sup> | M7 |

| Materiaalmonsters | | |
|---|---|---|
| M7 (afvoerkanaal) | chrysotiel | 10-15% |

| Toepassing 7: afvoerkanaal | | | |
|---|---|---|---|
| Locatie | slaapkamer 1e verdieping en schoorsteen | Verdieping | eerste verdieping |
| Monstercode | M7 | Soort materiaal | cement |
| Asbesthoudend | ja | Asbestsoort | chrysotiel |
| Analysecertificaat | STL.151020 | Percentage | 10-15% |
| Hechtgebondenheid | hechtgebonden | Beschadiging | niet |
| Hoeveelheid | 4 m <sup>l</sup> | Bevestiging | gemetseld |
| Bereikbaarheid | goed | Risicoklasse | 2 binnensanering |

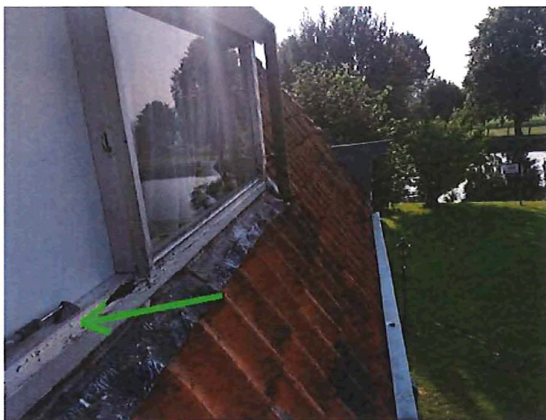
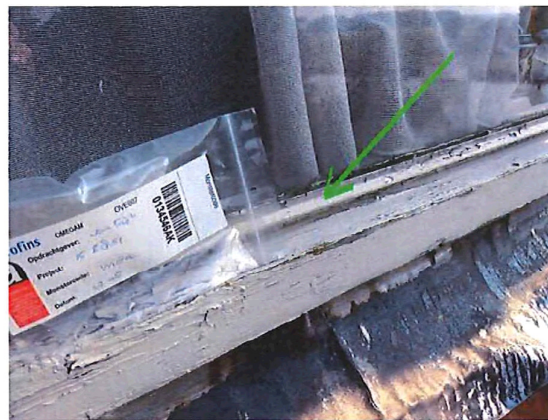
| Toepassing 8a: kit (raam) | | | |

| Naam ruimte | Bron | Type materiaal | Insp. | Verweerd | Hoeveelheid | Monster |
|---|---|---|---|---|---|---|
| ramen naast balkon tweetal slaapkamers (1 <sup>e</sup> verdieping) | 8. kit | kit | ja | ernstig | 6,4 m <sup>1</sup> | M8a<br>M8b |

| Materiaalmonsters | | |
|---|---|---|
| M8a (kit [ramen]) | n.a | < 0,1% |

| Toepassing 8a: kit (raam) | | | |
|---|---|---|---|
| Locatie | ramen naast balkon | Verdieping | eerste verdieping |
| Monstercode | M8a | Soort materiaal | kit |
| Asbesthoudend | nee | Asbestsoort | n.a |
| Analysecertificaat | STL.151020 | Percentage | < 0,1% |
| Hechtgebondenheid | hechtgebonden | Beschadiging | ernstig |
| Graad van verwerking | ernstig | Omgevingskenmerken | |

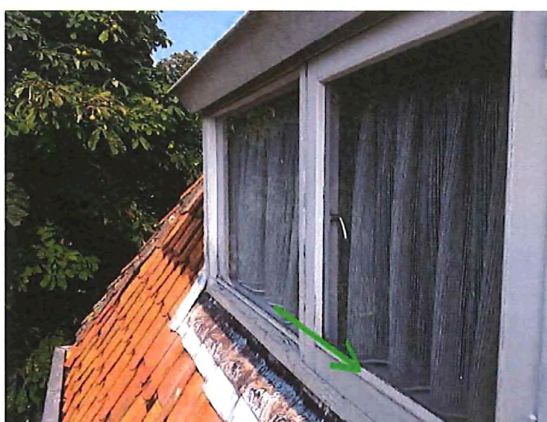
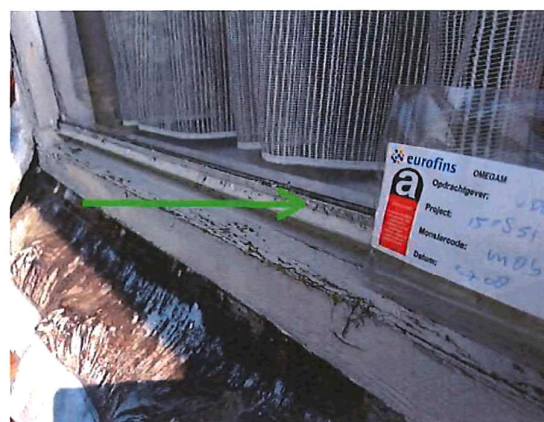
| Toepassing 8b: kit (raam) | | | |

| Materiaalmonsters | | |
|---|---|---|
| M8b (kit [ramen]) | n.a | < 0,1% |

| Toepassing 8b: kit (raam) | | | |
|---|---|---|---|
| Locatie | ramen naast balkon | Verdieping | eerste verdieping |
| Monstercode | M8b | Soort materiaal | kit |
| Asbesthoudend | nee | Asbestsoort | n.a |
| Analysecertificaat | STL.151020 | Percentage | < 0,1% |
| Hechtgebondenheid | hechtgebonden | Beschadiging | ernstig |

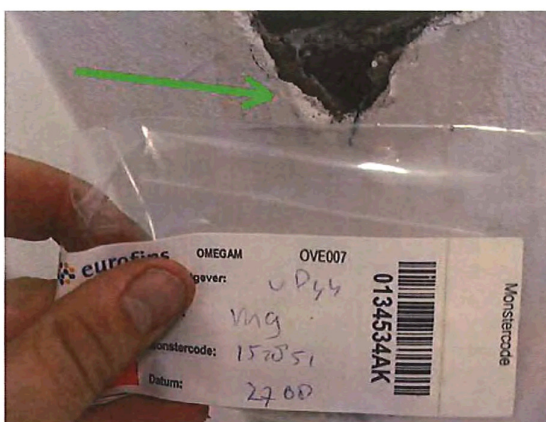
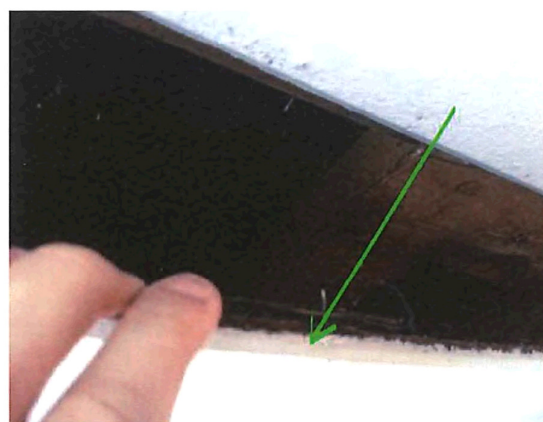
| Naam ruimte | Bron | Type materiaal | Insp. | Verweerd | Hoeveelheid | Monster |
|---|---|---|---|---|---|---|
| | 9. plafondplaat | gips | ja | niet | 5,6 m <sup>2</sup> | M9 |

| Materiaalmonsters | | |
|---|---|---|
| M9 (plafondplaat) | n.a | < 0,1% |

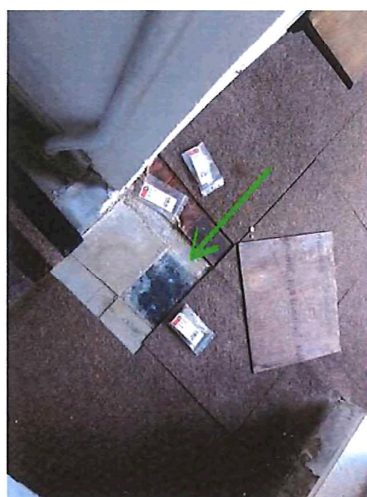
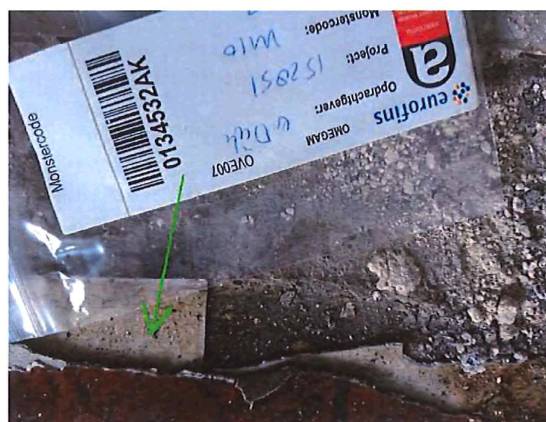
| Naam ruimte | Bron | Type materiaal | Insp. | Verweerd | Hoeveelheid | Monster |
|---|---|---|---|---|---|---|
| | 10. zeil | vinyl | ja | licht | 9,0 m <sup>2</sup> | M10 |

| Materiaalmonsters | | |
|---|---|---|
| M10 (vloerzeil) | n.a | < 0,1% |

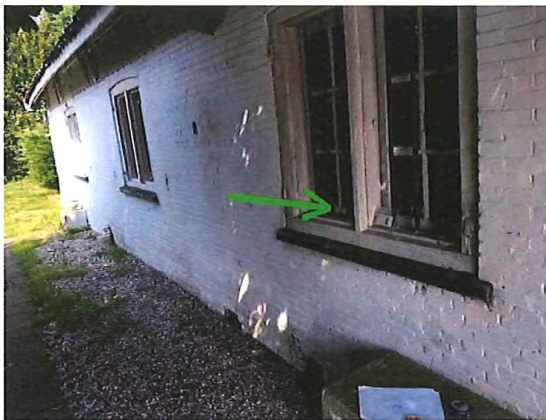
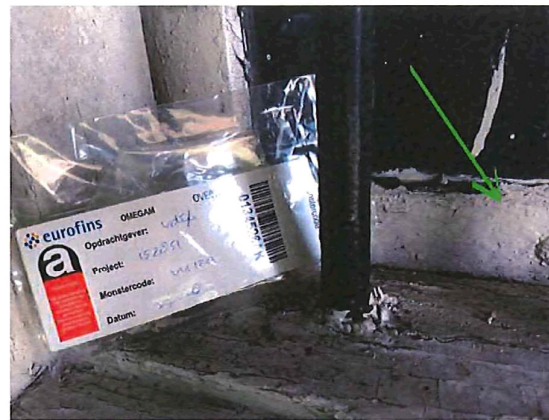
| Naam ruimte | Bron | Type materiaal | Insp. | Verweerd | Hoeveelheid | Monster |
|---|---|---|---|---|---|---|
| ramen t.p.v. schuur (begane grond) | 12. stopverf | kit | ja | ernstig | 66,0 m <sup>1</sup> | M12a<br>M12b |

| Materiaalmonsters | | |
|---|---|---|
| M12a (stopverf [ramen]) | n.a | < 0,1% |

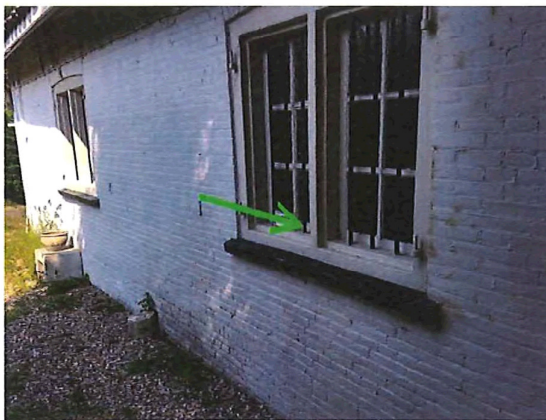
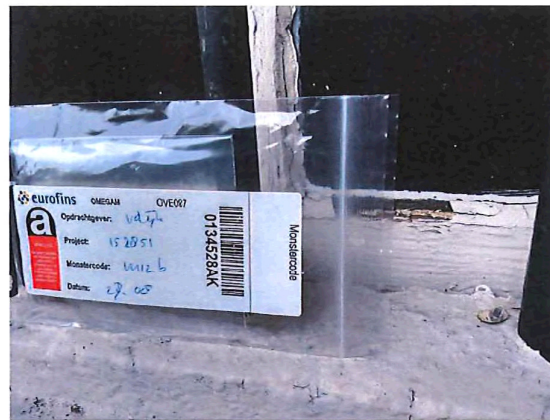
| Materiaalmonsters | | |
|---|---|---|
| M12b (stopverf) | n.a | < 0,1% |
