## Memo

Beschrijving werkzaamheden herstel kade mercure

2103-0470

20066 Brug  
Duivendrechtsevaart (Koepel)

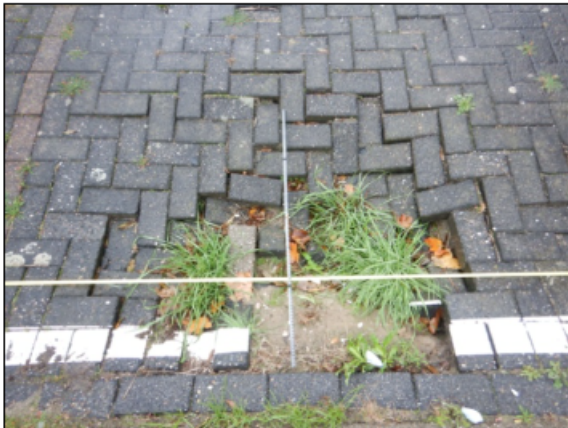
Figuur 3 Sinkhole

In het parkeerterrein zijn zakkings van het maaiveld waargenomen.

Foto 14: Sinkhole op ca. 15 m

Uit de uitgevoerde inspectie blijkt dat het houten kwelscherm lekkages vertoont waardoor zand wegspoelt en de zakkings in het maaiveld ontstaan.

Achter het bestaande kwelscherm worden nieuwe kunststof damwandplanken geplaatst.

De bovenzijde van het nieuwe kwelscherm zal met een stalen hoeklijn worden bevestigd aan de voet van de bestaande kade muur. Vervolgens wordt dit afgedekt met een geotextiel en Klei. Hierdoor is het probleem met uitspoelen opgelost.

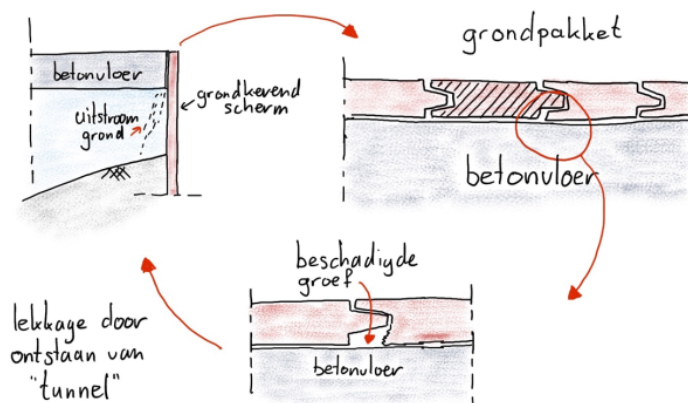
Figuur 4 Schade kwelscherm

Afbeelding 3: Schets schademechanisme grondkerend scherm
