**Inspectie Onderwaterdrone duiker Zomerdijk te
Waalwijk**

projectnummer 0456470
definitief revisie 01
18 september 2019

Gemeente Waalwijk

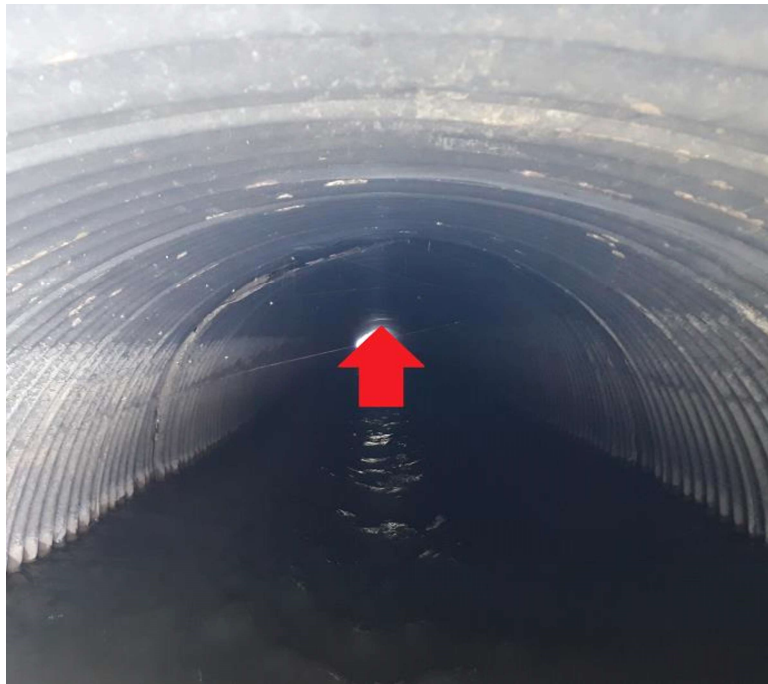
Figuur 4.7: uitbuiking gezien vanaf de noordzijde

De duiker is op twee plaatsen licht uitgebuikt. Er kon niet worden waargenomen of dit een scheur is of dat een buiseinde op de koppeling is ingedeukt. De uitbuiking is weergegeven op figuur 4.7.

De duiker in een goede constructieve staat. Indien de duiker onderdeel zou uitmaken van een waterkering, zouden wij de buisleiding voldoende beoordelen op het faalmechanisme Stabiliteit Constructie Onderdelen (STCO). Op één plaats is een lichte uitbuiking van de duiker waarneembaar.
