Datum: 23-09-2019; versie 1 (definitief)

Opdrachtnummer: 152851

**ASBESTINVENTARISATIE**sloop schuur en herbouw boerderijwoning "Vlietlust",  
Parnashofweg 29/29a te Leidschendam

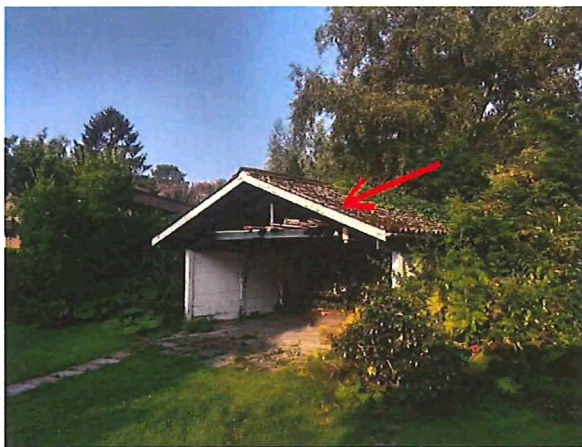
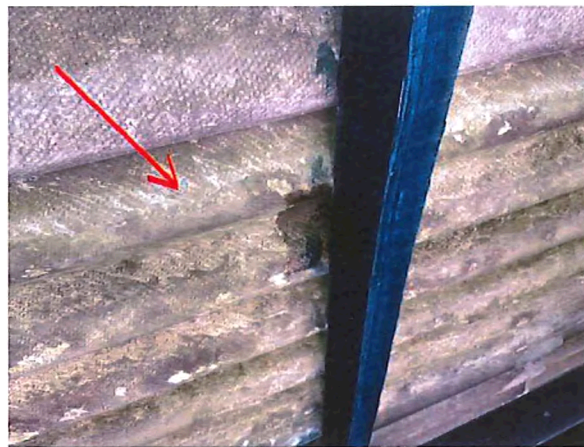
| Toepassing 1: golfplaat | | | |
| Locatie | schuur/overkapping | Verdieping | |
| Asbesthoudend | ja | Asbestsoort | chrysotiel; crocidoliet |
| Hechtgebondenheid | hechtgebonden | Beschadiging | licht |
| Bereikbaarheid | goed | Risicoklasse | 2A buitensanering |

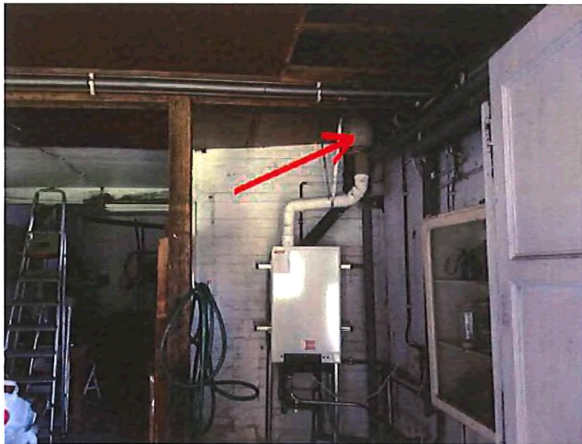
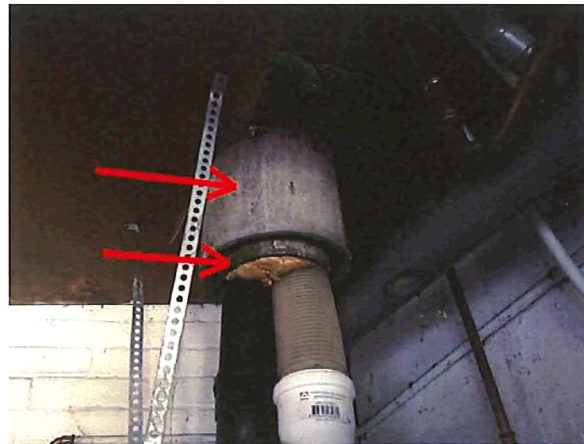
overzicht bron 2

| Toepassing 2/11: afvoerkanalen | | | |
| Locatie | berging, slaapkamer (1e verdieping) tot in zolderkast | Verdieping | |
| Asbesthoudend | ja | Asbestsoort | chrysotiel |
| Hechtgebondenheid | hechtgebonden | Beschadiging | niet |
| Bereikbaarheid | goed | Risicoklasse | 2<br>binnensanering |

| Opmerkingen | Bron 11 zit in bron 2 |

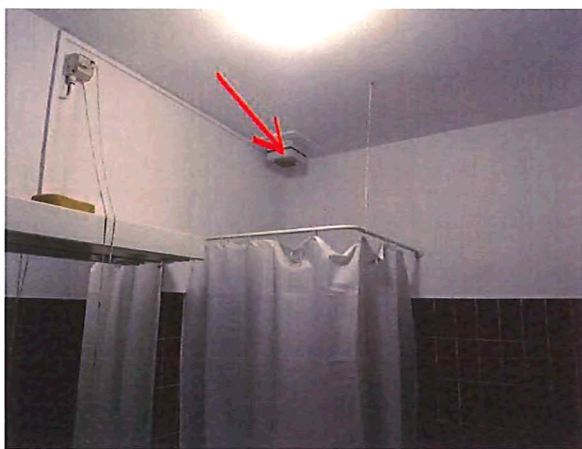
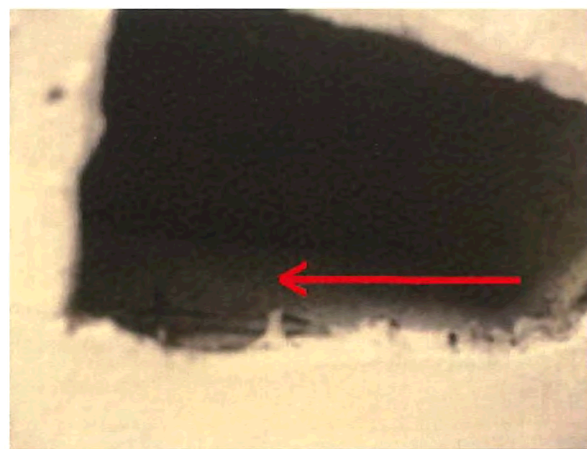
overzicht bron 3

| Toepassing 3: afvoerkanaal | | | |
| Locatie | plafond toilet en badkamer | Verdieping | begane grond |
| Asbesthoudend | ja | Asbestsoort | chrysotiel |
| Hechtgebondenheid | hechtgebonden | Beschadiging | niet |
| Bereikbaarheid | goed | Risicoklasse | 2 binnensanering |

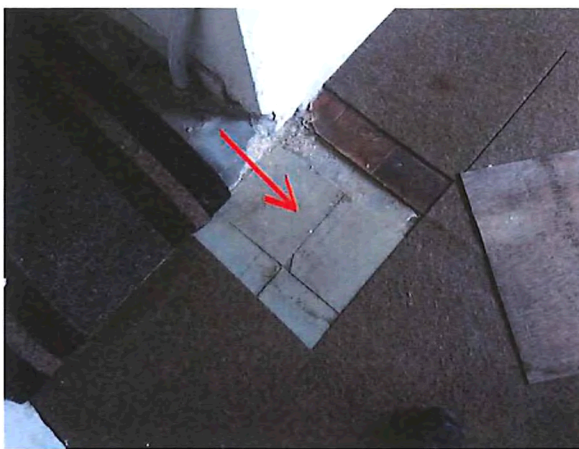
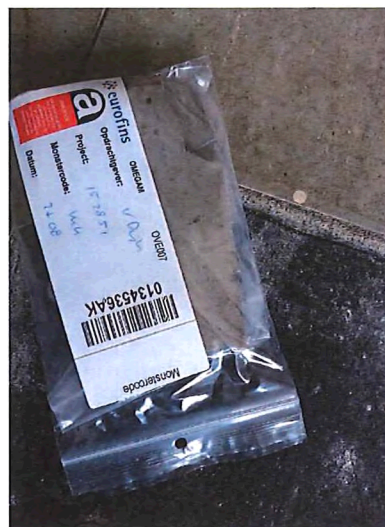
overzicht bron 4

| Toepassing 4: colovinyltegels en lijmlaag | | | |
| Locatie | bijkeuken entree en keukenkastjes | Verdieping | begane grond |
| Asbesthoudend | ja | Asbestsoort | chrysotiel |
| Hechtgebondenheid | hechtgebonden | Beschadiging | licht |
| Bereikbaarheid | goed | Risicoklasse | 2 binnensanering |

| Opmerkingen | Tevens bevat de colovinyltegel 0,1-2% chrysotiel hechtgebonden |

| Aanbevelingen | Bron 4 en bron 5 binnen één containment saneren |

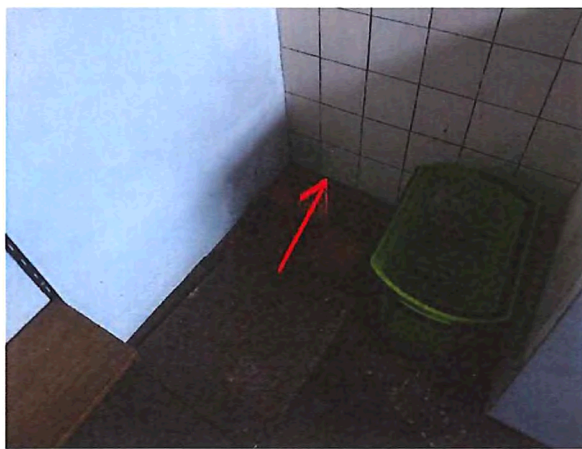
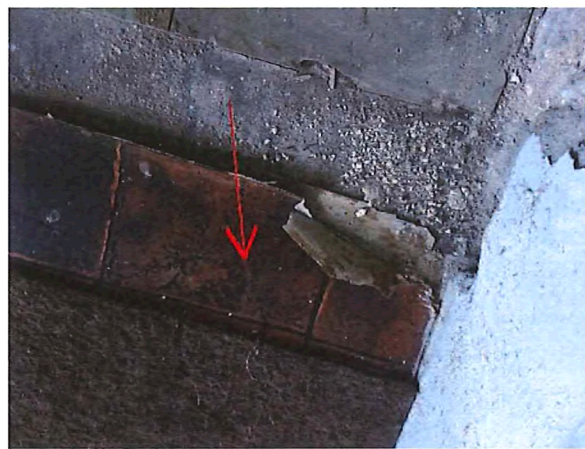
overzicht bron 5

| Toepassing 5: zeil | | | |
| Locatie | bijkeuken vloer | Verdieping | begane grond |
| Asbesthoudend | ja | Asbestsoort | chrysotiel |
| Hechtgebondenheid | niet-hechtgebonden | Beschadiging | ernstig |
| Bereikbaarheid | goed | Risicoklasse | 2 binnensanering |

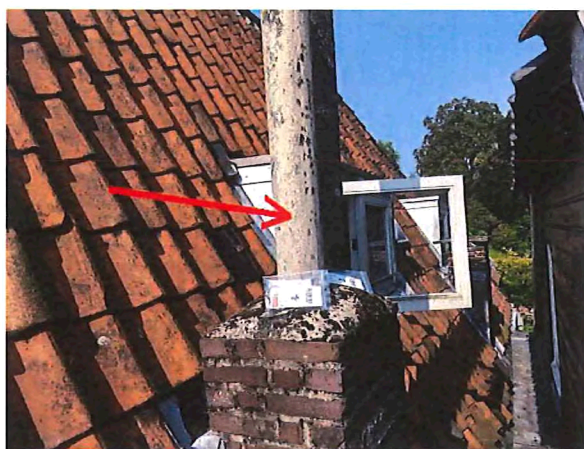
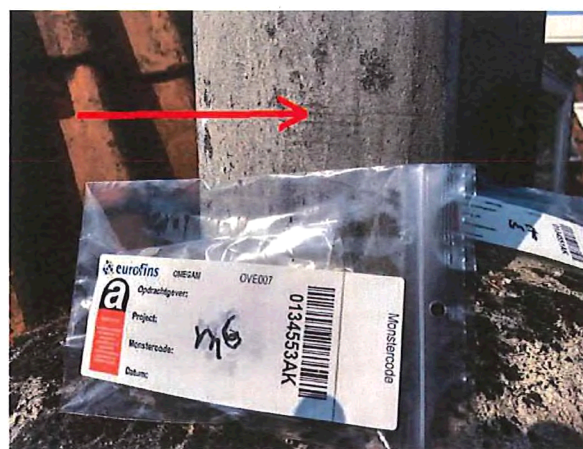
overzicht bron 6

| Toepassing 6: afvoerkanaal | | | |
| Locatie | schoorsteen | Verdieping | eerste verdieping |
| Asbesthoudend | ja | Asbestsoort | chrysotiel |
| Hechtgebondenheid | hechtgebonden | Beschadiging | niet |
| Bereikbaarheid | matig | Risicoklasse | 2 binnensanering |

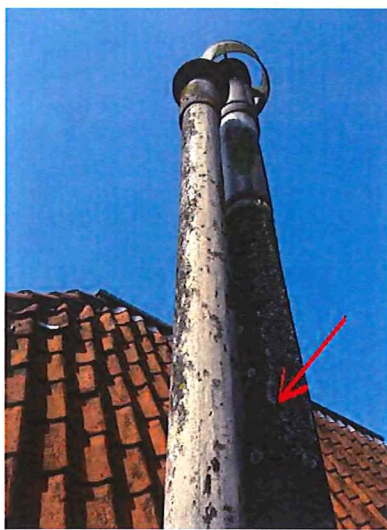
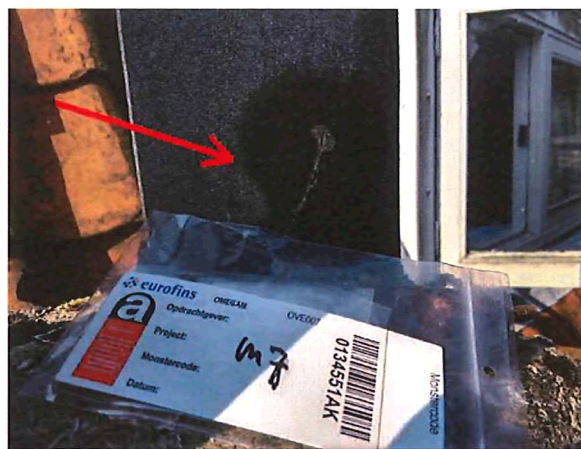
overzicht bron 7

| Toepassing 7: afvoerkanaal | | | |
| Locatie | slaapkamer 1e verdieping en schoorsteen | Verdieping | eerste verdieping |
| Asbesthoudend | ja | Asbestsoort | chrysotiel |
| Hechtgebondenheid | hechtgebonden | Beschadiging | niet |
| Bereikbaarheid | goed | Risicoklasse | 2 binnensanering |

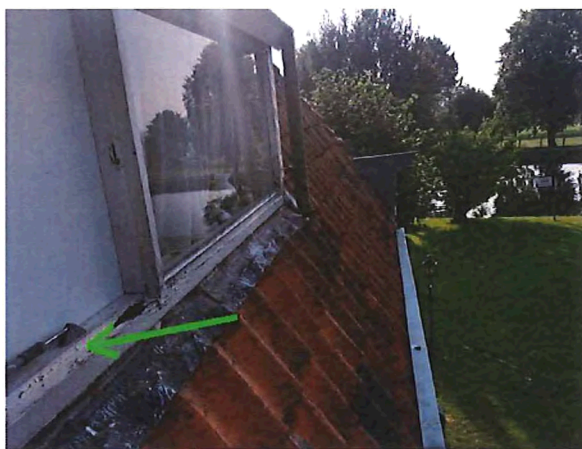
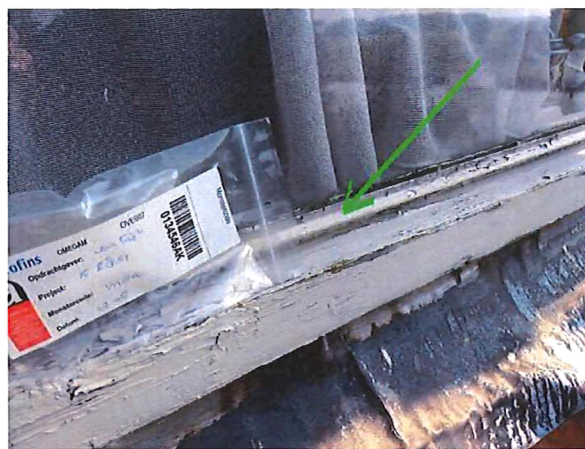
overzicht bron 8a

| Toepassing 8a: kit (raam) | | | |
| Locatie | ramen naast balkon | Verdieping | eerste verdieping |
| Asbesthoudend | nee | Asbestsoort | n.a |
| Hechtgebondenheid | hechtgebonden | Beschadiging | ernstig |

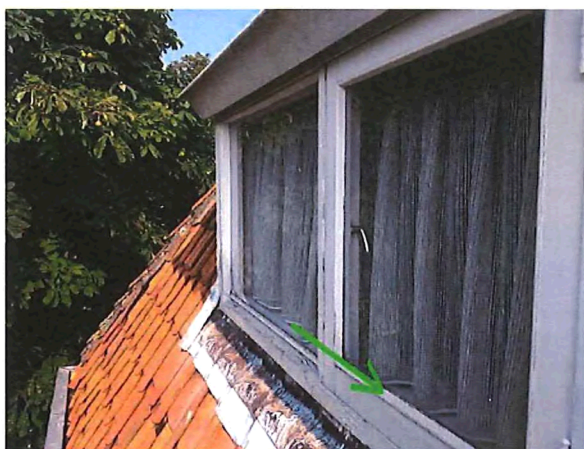
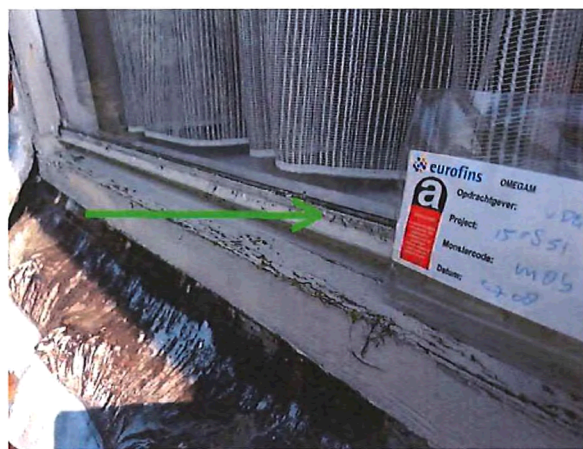
overzicht bron 8b

| Toepassing 8b: kit (raam) | | | |
| Locatie | ramen naast balkon | Verdieping | eerste verdieping |
| Asbesthoudend | nee | Asbestsoort | n.a |
| Hechtgebondenheid | hechtgebonden | Beschadiging | ernstig |

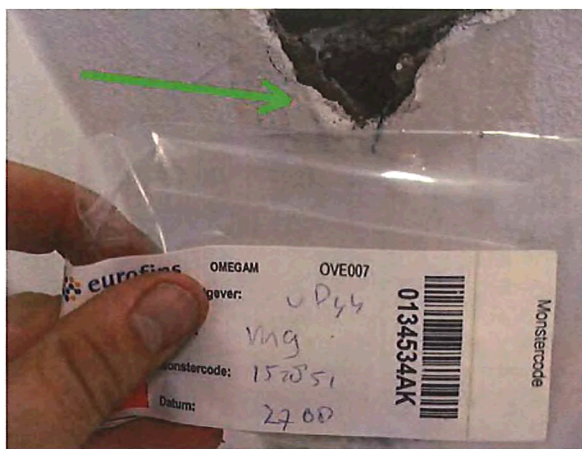
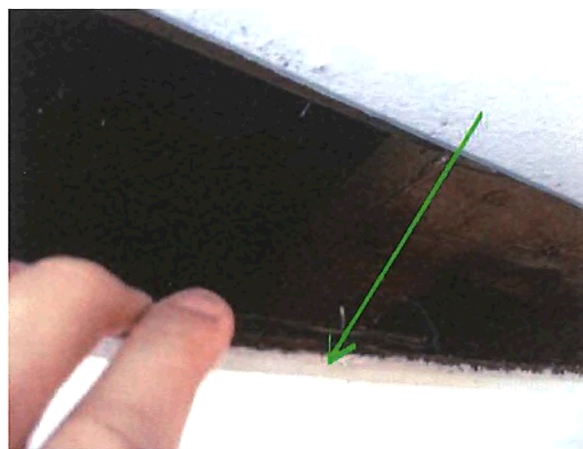
detail bron 9

| Toepassing 9: plafondplaat | | | |
| Locatie | plafond toilet en badkamer | Verdieping | begane grond |
| Asbesthoudend | nee | Asbestsoort | n.a |

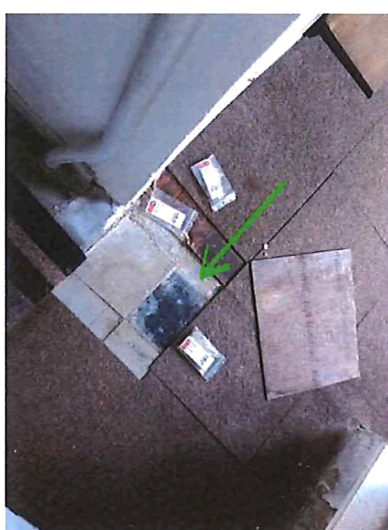
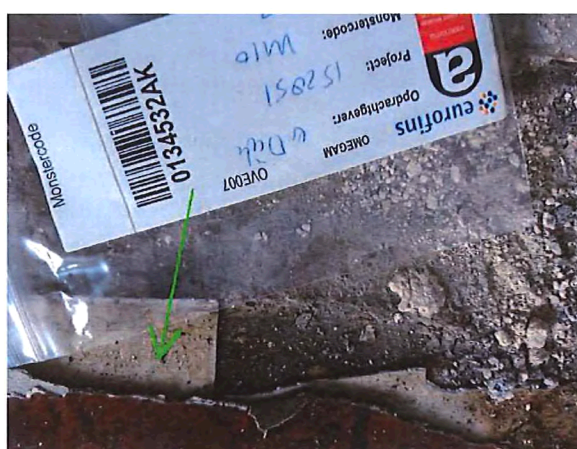
overzicht bron 10

| Toepassing 10: vloerzeil | | | |
| Locatie | bijkeuken vloer | Verdieping | begane grond |
| Asbesthoudend | nee | Asbestsoort | n.a |
| Hechtgebondenheid | niet-hechtgebonden | Beschadiging | ernstig |

| Opmerkingen | Zeil ligt onder asbesthoudend zeil (bron 5) |

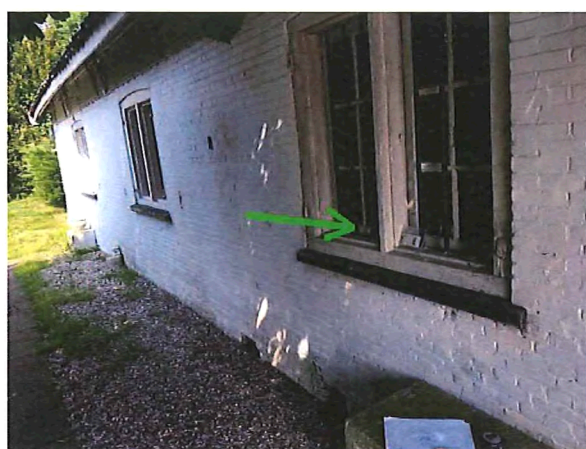
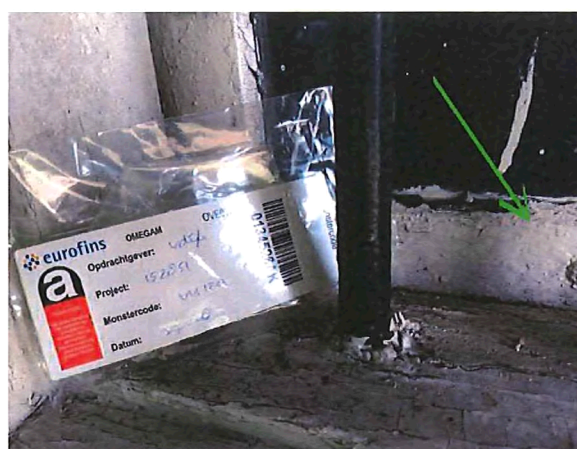
overzicht bron 12a

| Toepassing 12a: stopverf (ramen) | | | |
| Locatie | schuur | Verdieping | begane grond |
| Asbesthoudend | nee | Asbestsoort | n.a |
