## Groeiplaatsonderzoek

*IJsvogellaan, Leidschendam*

Groeiplaatsonderzoek  
IJsvogellaan, Leidschendam

Definitief  
16-11-2020

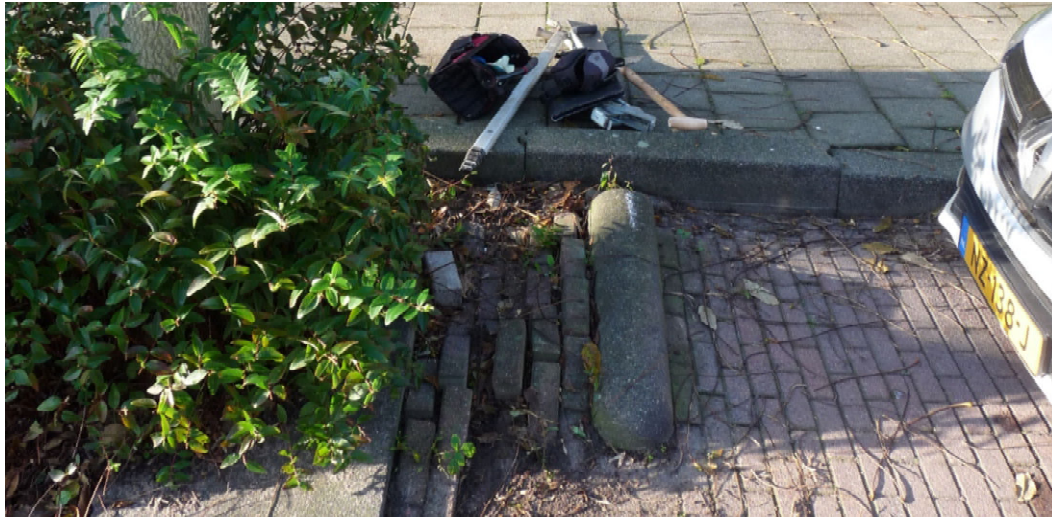
Afbeelding 1: Wortelopdruk in de IJsvogellaan

De IJsvogellaan ligt in de wijk De Zijde in Leidschendam en is in de jaren 90 aangelegd. De jonge bomen zijn toen in bomenzand aangeplant tussen de parkeervakken in. Momenteel veroorzaken de hemelbomen veel wortelopdruk in de parkeervakken en trottoirs (afbeelding 1).

Doordat het bomenzand te diep is aangelegd (in het grondwater) en de verdichting te hoog is, is het bomenzand ongeschikt voor wortelgroei. Dit verklaart de wortelopdruk in de verharding rondom de bomen in de IJsvogellaan.

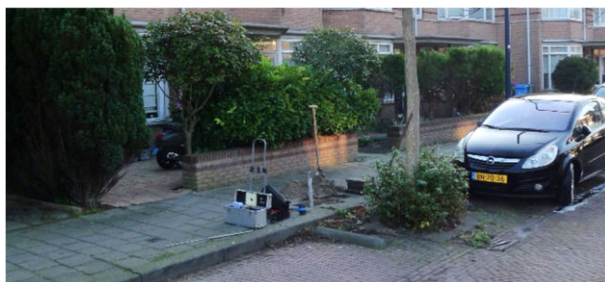
Afbeelding 3: Locatie profielkuil 1

De eerste profielkuil is in het trottoir ter hoogte van huisnummer 24 gegraven (afbeelding 3, tabel 2). Op deze locatie is wortelopdruk zichtbaar. Voor het graven van de profielkuil is eerst een meting met een penetrometer gemaakt om de indringingsweerstand te bepalen (tabel 1).

Ter plaatse van de profielkuil worden de trottoirtegels opgedrukt door enkele wortels van de boom in het naastgelegen parkeervak. Onder de verharding wordt tot 60 centimeter onder maaiveld humusarm, matig fijn bruin/grijs zand aangetroffen. De beworteling is alleen oppervlakkig en op 40 à 50 centimeter onder maaiveld extensief aanwezig (afbeelding 5). Op genoemde dieptes is ook de indringingsweerstand het laagst.

Vanaf 60 centimeter onder maaiveld wordt de reductiezone bereikt, en worden er roestplekken aangetroffen. Het grondwater werd hier op 70 centimeter onder maaiveld aangetroffen.

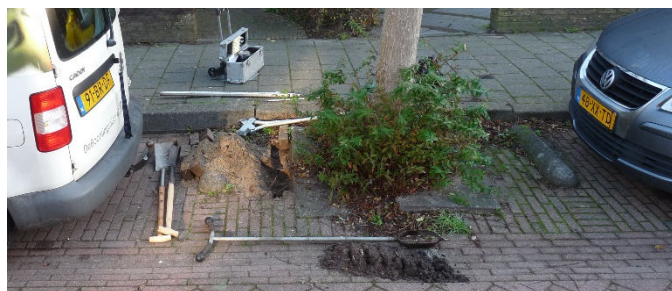
Afbeelding 5: Locatie profielkuil 2

Profielkuil 2 is in het parkeervak voor huisnummer 38 gegraven (afbeelding 5, tabel 4), direct naast de aanwezige boom. Ook hier is eerst de indringingsweerstand bepaald (tabel 3).

Onder de opgedrukte klinkerverharding wordt tot 30 centimeter onder maaiveld humusarm, matig fijn straatzand aangetroffen. De beworteling is hier intensief aanwezig.

Onder deze laag wordt humeus, matig fijn bomenzand zonder aanwezigheid van wortels aangetroffen. Het bomenzand wordt tot 100 centimeter onder maaiveld aangetroffen, daarna volgt grijs zand. Het grondwater bevindt zich hier op circa 80 centimeter onder maaiveld.

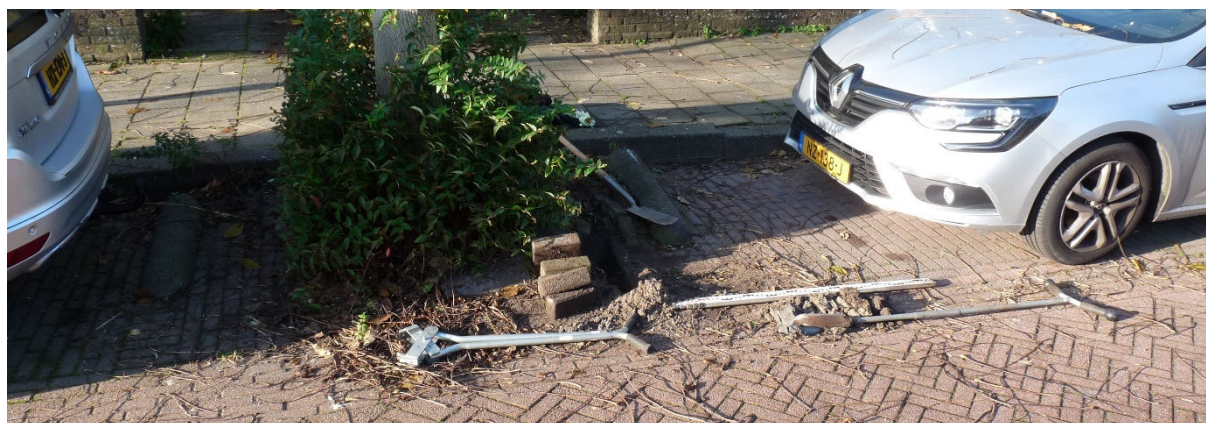
Afbeelding 7: Locatie profielkuil 3, boring

De derde profielkuil is in het parkeervak tussen de huisnummers 61 en 63 gegraven (afbeelding 7). Ter plaatse is ernstige wortelopdruk aanwezig (afbeelding @). Vanwege de hoge wortelintensiteit is de profielkuil grotendeels geboord, omdat graven tussen de wortels ter plaatse onmogelijk was.

De klinkerverharding kent ter hoogte van de profielkuil ernstige wortelopdruk (> 3 centimeter). Onder de verharding wordt tot 25 centimeter onder maaiveld humusarm, matig fijn straatzand aangetroffen met een intensieve beworteling. Het straatzand wordt opgevolgd door een 25 centimeter dik pakket bomenzand, waarin geen beworteling aanwezig is. Vanaf 50 centimeter onder maaiveld is drainzand aangetroffen. Opvallend zijn de roestdeeltjes die zich tussen het bomenzand en het drainzand in bevinden. Na het drainzand op 70 centimeter onder maaiveld wordt de reductiezone aangetroffen, met op circa 80 centimeter onder maaiveld het grondwater. In onderstaande tabel worden de resultaten van de profielkuil uiteengezet.

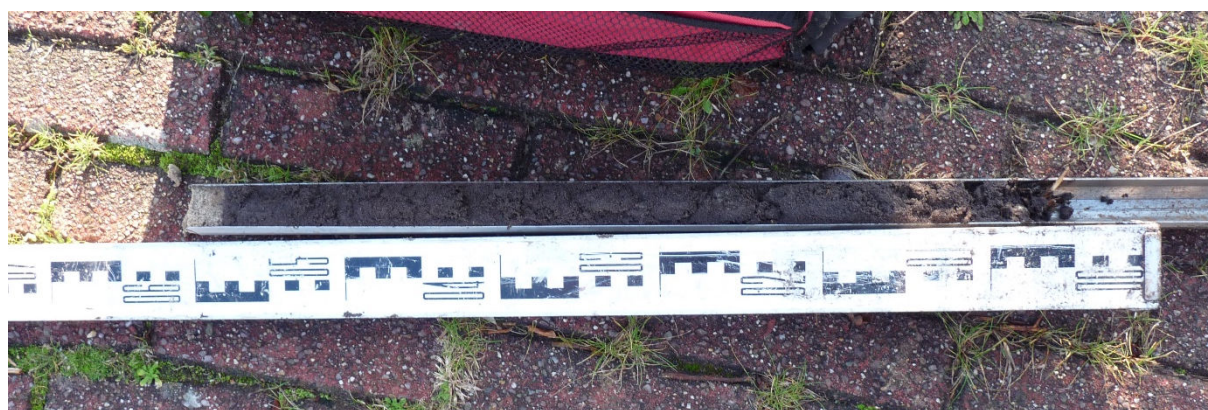
Afbeelding 10: Een van de gutsmonsters uit de middenberm

Het bodemprofiel in de middenberm bestaat de eerste 40 centimeter uit humeus, zeer fijne teelaarde welke licht verdicht aanvoelt. Daaronder wordt humusarm, matig fijn grijs zand aangetroffen. Deze laag is sterk voelbaar sterk verdicht en bevat roestdeeltjes (afbeelding 10).

De middenberm heeft een breedte van 1,3 meter, echter is deze na 15 centimeter onder maaiveld slechts 80 centimeter breed. Gemiddeld is er een 50centimeter dik pakket teelaarde aangebracht welke licht verdicht is. Daaronder ligt grijs zand welke zwaar verdicht aanvoelt. De aangetroffen roestdeeltjes laten zien dat regenwater hier vertraagd afgevoerd wordt, wat aantoont dat de bodem daar een hoge verdichte kent.

Zonder aanpassingen is de middenberm ongeschikt voor het aanplanten van bomen.

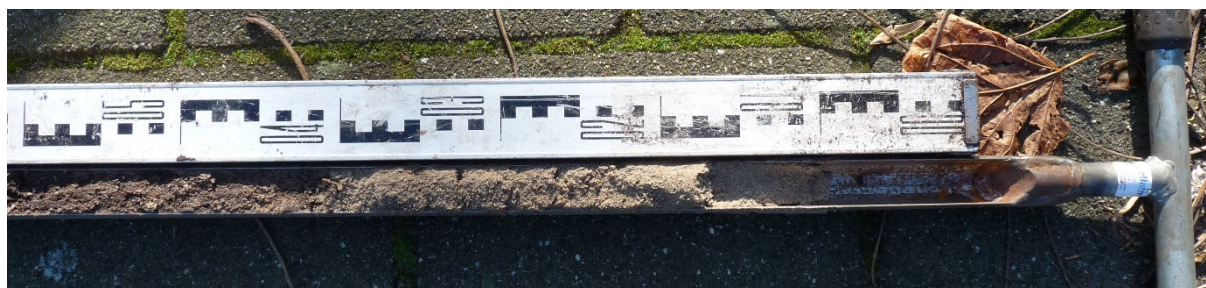
Afbeelding 12: Detail 1 groeiplaatsonderzoek 5

Onder de klinkers bevindt zich een ruim 30 centimeter dikke laag humusarm straatzand (afbeelding 12), opgevolgd door humeus, matig fijn bomenzand (afbeelding 13). Het bomenzand is vochtig tot nat en geeft een geur af. Grondwater is met de guts niet aangetoond, echter het natte bomenzand geeft aan dat het grondwater wellicht ook hier rond de 80 centimeter onder maaiveld zit.
