Asbestinventarisatierapport

Onderzochte locatie: woningen met bergingen en tuin
Adres: De Marke 1 t/m 11, Kerkstraat 66 t/m 74 & 57 t/m 61
Postcode/plaats: 6996 AW, AJ, AG Drempt
Datum rapportage: 14 april 2020
Projectnummer: 20.03032
Versie: 1

Qcount Aalten B.V.

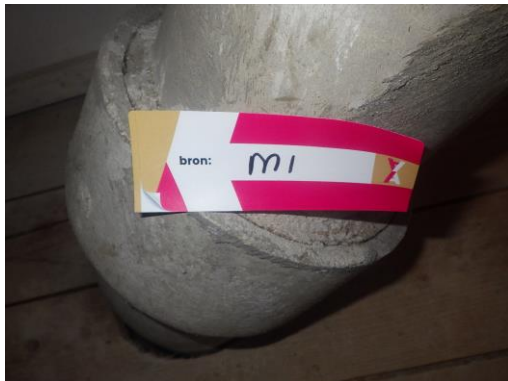
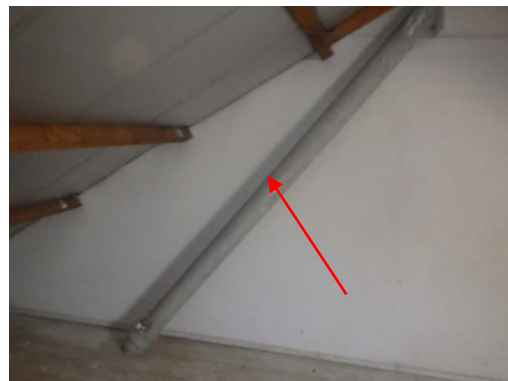
Bron	M1
Certificaatnummer	STL.165584
Analyse resultaat	10-15% chrysotiel
Hechtgebonden	ja
Materiaal	buis
Locatie	op zolder als ventilatiebuizen
Hoeveelheid	$\pm 5,2$ m
Bevestiging	ingemetseld en geklemd
Verwerking	niet
Beschadiging	niet
Risico klasse	2
Saneringstype	containment
Conclusie	hechtgebonden asbesthoudende buis kans op vezelemissie gering
Aanbeveling	sanering door gecertificeerd asbestverwijderingsbedrijf op termijn aan te bevelen en voor aanvang totaalsloop
Opmerking	zie Woningsspecificatie in Hoofdstuk 1.9 voor de exacte adressen

Bron	Locatie	Materiaal	Saneringstype	Risico klasse
M1	op zolder als ventilatiebuizen	buis	containment	2
M2	als stelplaatjes onder balklaag in kruipruimte	vlakke plaat	openlucht	2

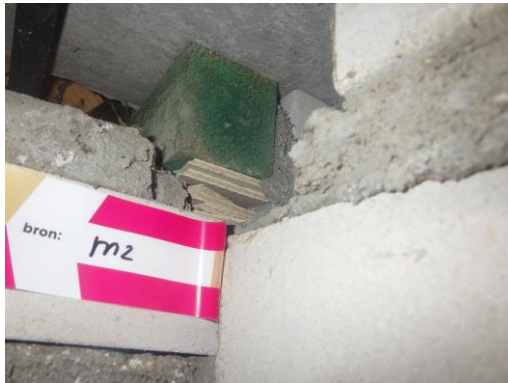
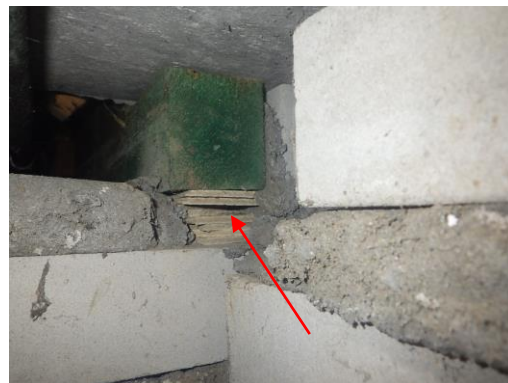
Bron	M2
Certificaatnummer	STL.165584
Analyse resultaat	2-5% chrysotiel
Hechtgebonden	ja
Materiaal	vlakke plaat
Locatie	als stelplaatjes onder balklaag in kruipruimte
Hoeveelheid	± 29,4 m
Bevestiging	geklemd
Verwerking	niet
Beschadiging	niet
Risico klasse	2
Saneringstype	openlucht
Conclusie	hechtgebonden asbesthoudende buis kans op vezelemisatie gering
Aanbeveling	sanering door gecertificeerd asbestverwijderingsbedrijf op termijn aan te bevelen en voor aanvang totaalsloop
Opmerking	zie Woningsspecificatie in Hoofdstuk 1.9 voor de exacte adressen
Opmerking	Deze Bron is alleen via een buitensanering te saneren nadat de bovenbouw van de woningen gesloopt zijn. Mogelijk dat tijdens het slopen van de bovenbouw deze stelplaatjes los raken. De losgeraakte stelplaatjes kunnen onder dezelfde condities als deze Bron worden gesaneerd.

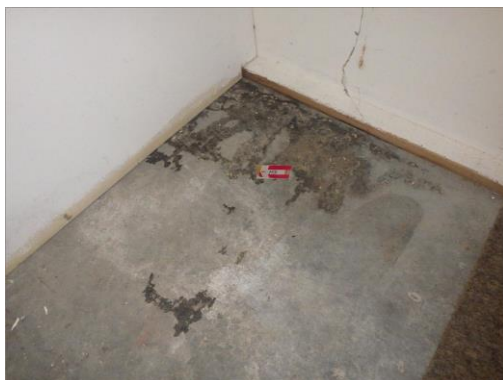
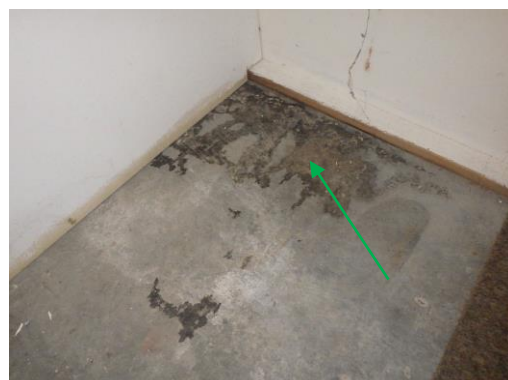
Bron	M3
Certificaatnummer	STL.165584
Analyse resultaat	geen asbest
Hechtgebonden	n.v.t.
Materiaal	lijm laag
Locatie	op vloer in trapkast
Hoeveelheid	± 0,3 m ²
Bevestiging	gelijmd op beton
Verwerking	niet
Beschadiging	niet
Risico klasse	n.v.t.
Saneringstype	n.v.t.
Conclusie	geen asbesthoudende lijm laag
Aanbeveling	n.v.t.
Opmerking	zie Woningsspecificatie in Hoofdstuk 1.9 voor de exacte adressen

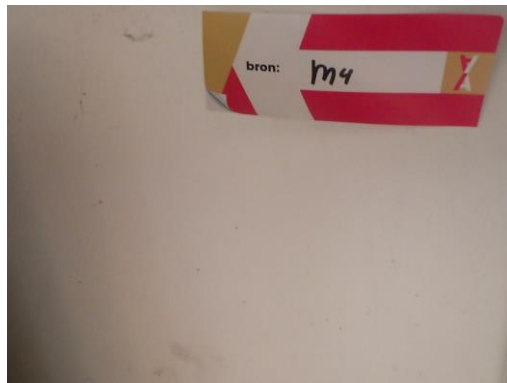
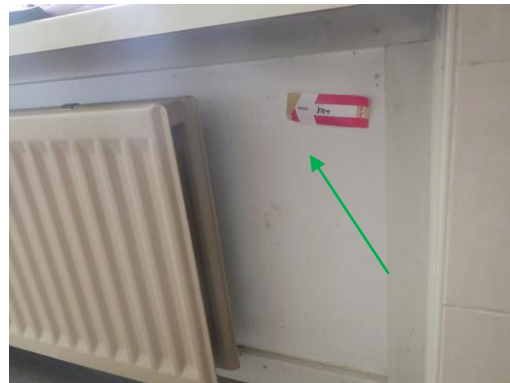
Bron	M4
Certificaatnummer	STL.165584
Analyse resultaat	geen asbest
Hechtgebonden	n.v.t.
Materiaal	board
Locatie	bekleding onder raamkozijn keukenruimte, woonkamer en slaapkamer
Hoeveelheid	± 3,6 m ²
Bevestiging	geschroefd en geklemd
Verwerking	niet
Beschadiging	niet
Risico klasse	n.v.t.
Saneringstype	n.v.t.
Conclusie	geen asbesthoudend board
Aanbeveling	n.v.t.
Opmerking	zie Woningsspecificatie in Hoofdstuk 1.9 voor de exacte adressen

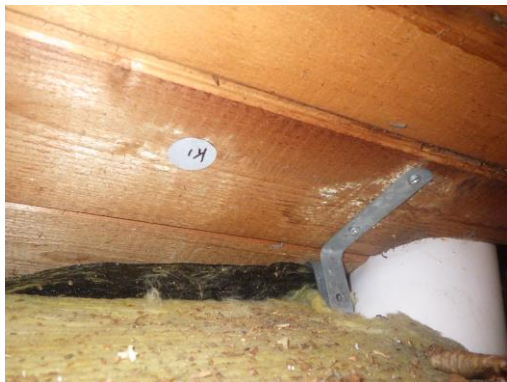
locatie kleefmonster K1

Kleefmonster	NEN norm	Locatie	Bevat	Certificaatnummer
K1	NEN 5896	tegen dakbeschot op zolder	geen asbestvezels aangetroffen	STL.165585

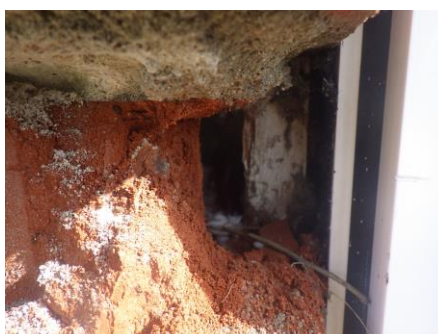
voorbeeld onderzoek spouwmuur / Foto 8

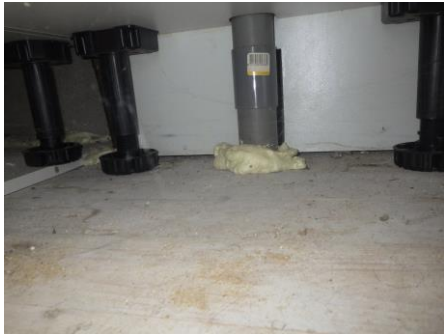
onderzoek onder keukenblok / Foto 9

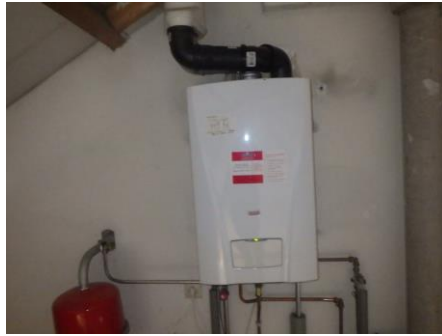
Materiaal	Locatie	Fotonummer
AWB cv ketel	op zolder	10
beglazingskit	rondom ramen gevels woning	11
gevelbeplating	tegen gevels woning	12

voorbeeld asbestvrije cv ketel / Foto 10

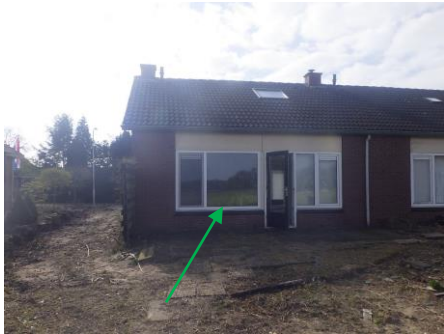
voorbeeld niet asbestverdachte beglazingsskit / Foto 11

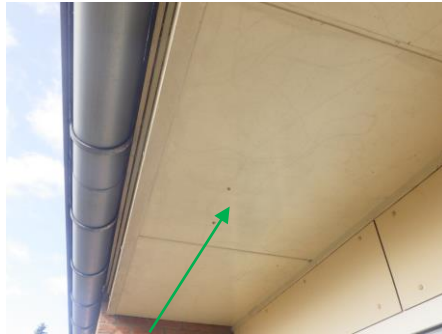
voorbeeld niet asbestverdachte gevelbekleding / Foto 12
