# Rapportage Asbestinventarisatie conform Procecertificaat Asbestinventarisatie

**Projectnummer: 202101057**

**Het gemaal Dijkpolder (702078) aan de Molenweg 6a te Maasland**

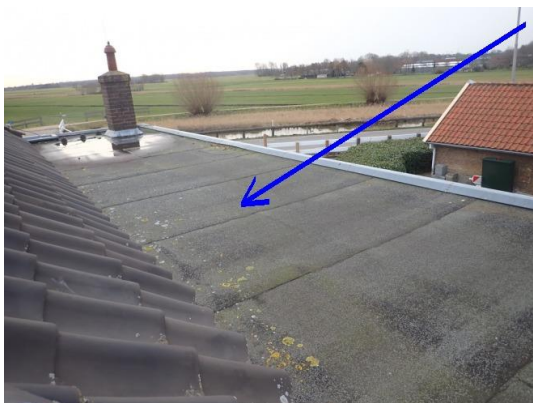
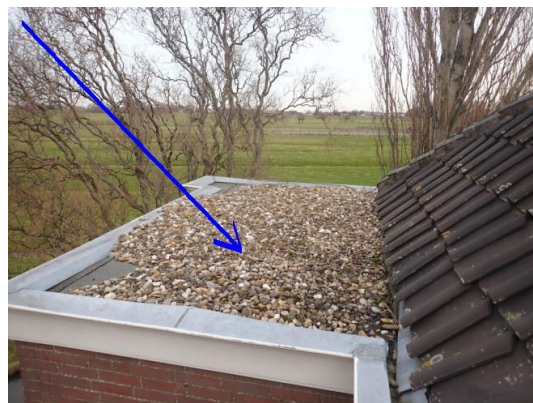
### Bron 1: Dakbedekking

| Soort materiaal | Bitumen |
| Asbesthoudend | Nee |

| Opmerkingen | De bron betreft asbestvrije bitumineuze dakbedekking diverse dakvlakken van het gemaal. De overige daken van het gemaal zijn voorzien van dakpannen en houten dakbeschot. |

| Aanbevelingen | N.v.t |

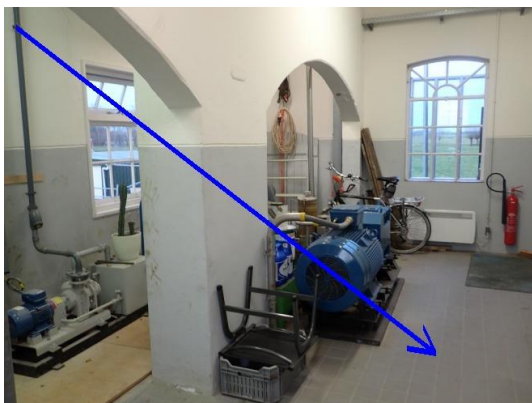
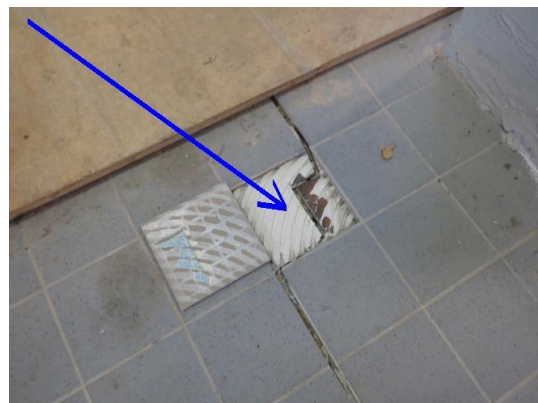
### Bron 2: Tegellijm

| <b>Soort materiaal</b> | Lijm |
| <b>Asbesthoudend</b> | Nee |

| <b>Opmerkingen</b> | De bron betreft asbestvrije tegellijm onder de vloertegels in de pompruimte en toilet van het gemaal. |

| <b>Aanbevelingen</b> | N.v.t |
