aan Hoogheemraadschap Hollands Noorderkwartier  
t.a.v. Marleen Galema  
van Luc ter Schiphort en Youri van den Herik  
datum 2-12-2019  
referentie Bijlage bij 1800904A26-R19-343  
onderwerp Beoordeling impact NWO's

In deze notitie wordt de impact van de verschillende Niet-waterkerende objecten (NWO's) op de waterveiligheid beoordeeld. Deze notitie is onderdeel van de scopebepaling van de Wheredijk. Voor de uitgangspunten en referenties wordt ook naar deze rapportage verwezen.

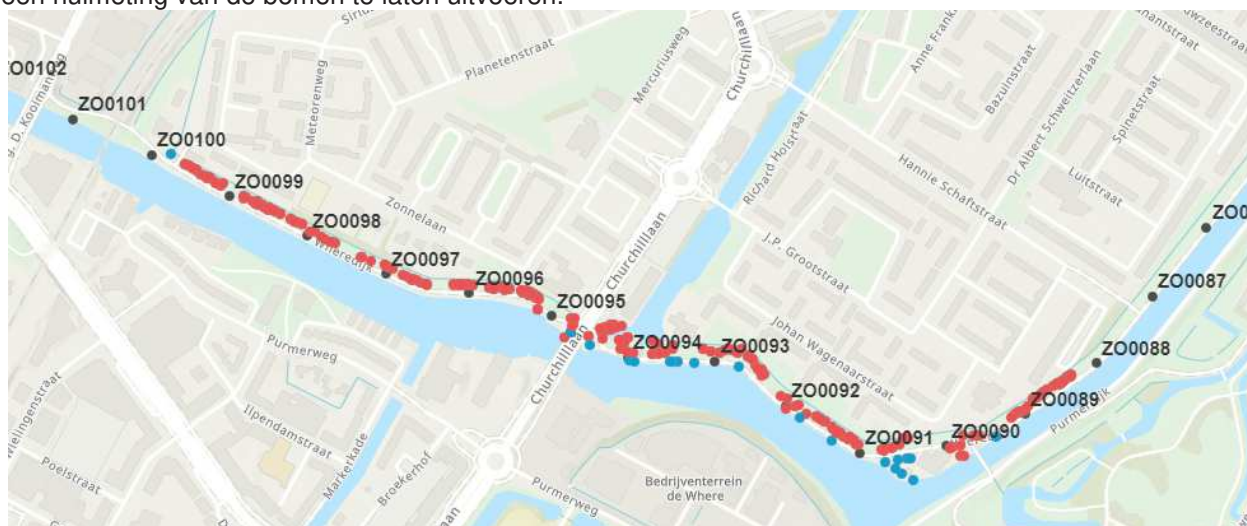
figuur 3: Locatie bomen langs Wheredijk

Op basis van de BGT en de luchtfoto is de locatie van de bomen bepaald. De locatie van de bomen tussen de teensloot en de boezem is weergegeven in figuur 3. Hierin staan de bomen uit de BGT in het rood weergegeven en de bomen uit de luchtfoto in het blauw. Besloten is om in de volgende fase van het project een nulmeting van de bomen te laten uitvoeren.

Uit de BGT en de luchtfoto blijkt dat de meeste bomen op de onderberm staan. Ook op het buitentallud, in de tuinen van de woonboten staan enkele bomen. Deze staan voornamelijk in de tuinen tussen de Churchilllaan en het gebouw van de roevereniging.
