# De Boomingenieur

## Boomtechnisch advies

### Risicobeoordeling populieren

*Noordsingel Leidschendam*

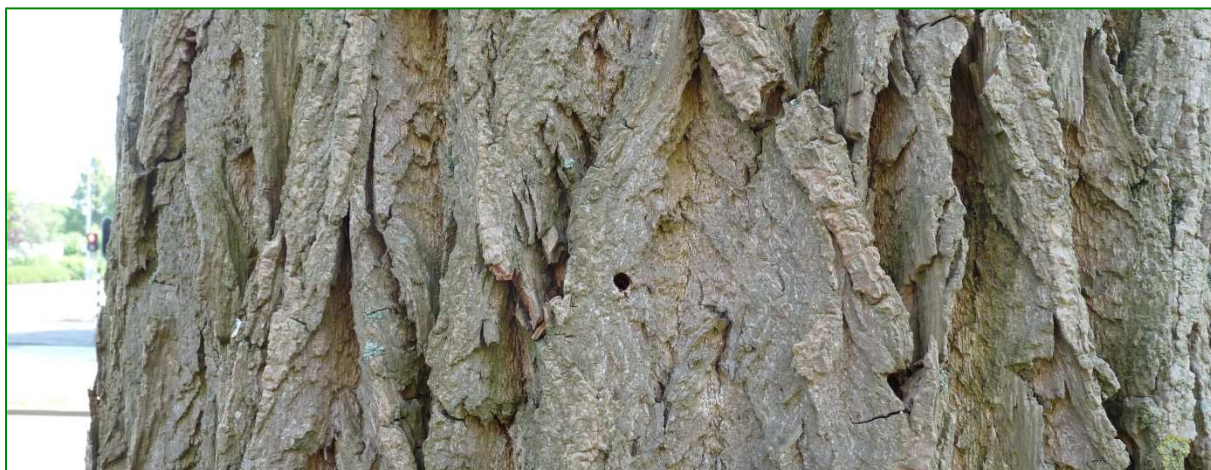
Bij een groot aantal volwassen populieren zijn uitvlieggaten van houtboorders geconstateerd. De uitvlieggaten zitten voornamelijk aan de stamvoet wat kenmerkend is voor de horzelvlinder (*Sesia apiformis*). Tussen de 1,50 meter en 2,00 meter boven maaiveld zijn in mindere mate enkele uitvlieggaten aangetroffen. Aangenomen kan worden dat dit de uitvlieggaten van de wilgenhoutrups (*Cossus cossus*) betreft. Echter is dit alleen bepaald aan de hand van het formaat en locatie van de uitvlieggaten.

De mate van aantasting van de houtboorders is relatief klein.

Afbeelding 4: Uitvlieggat bij boom 23 op 1,5 meter boven maaiveld

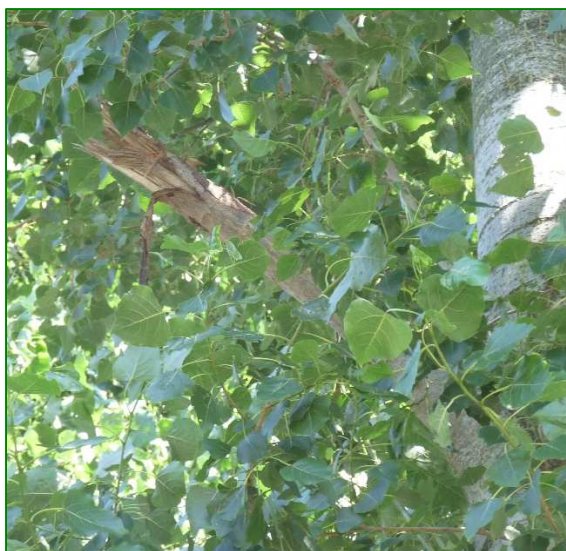
*Afbeelding 5: Boom 1 met uitgebroken tak*

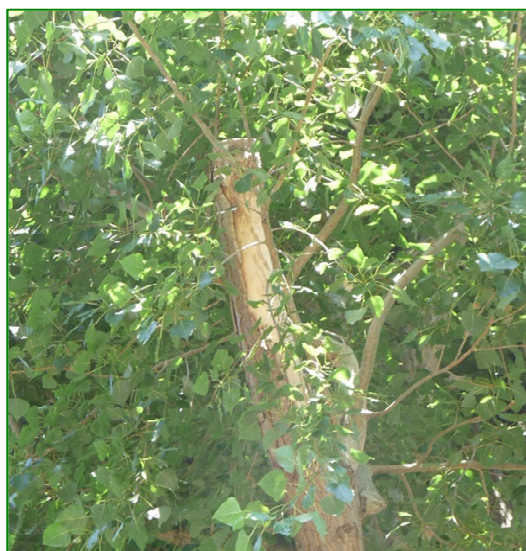
*Afbeelding 6: Hout sterft af met daarop nieuw hout dat daardoor zeer breukgevoelig wordt (boom 6)*

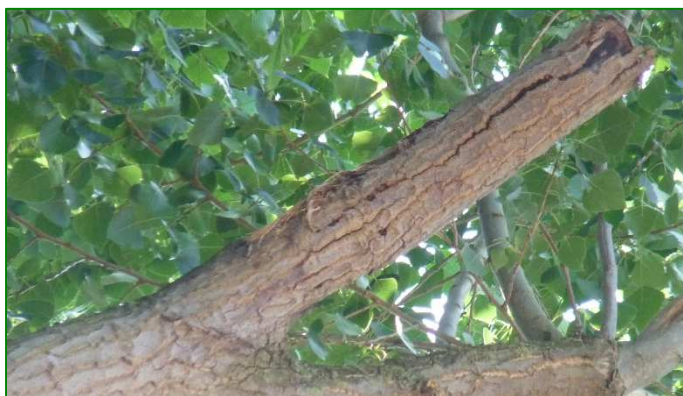
*Afbeelding 7: Boom 9 met zeer grof doodhout*

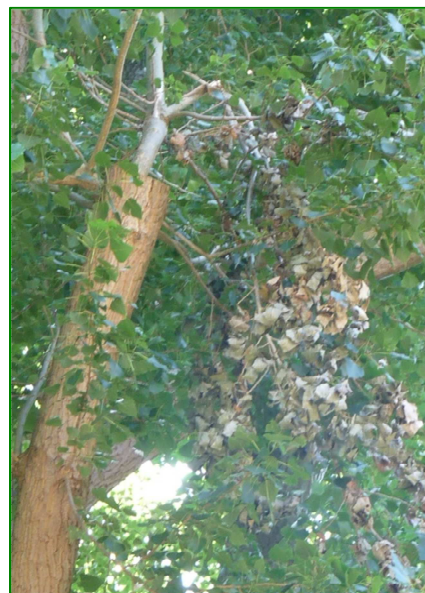
*Afbeelding 8: Uitgebroken tak in boom 17*

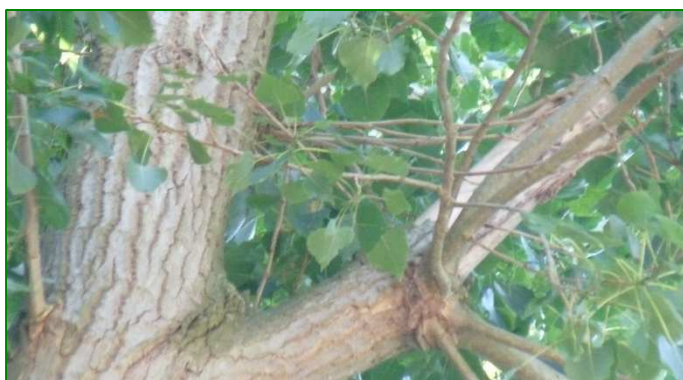
*Afbeelding 9: Direct onder doodhout nieuwe uitlopers die daardoor breukgevoelig zijn*

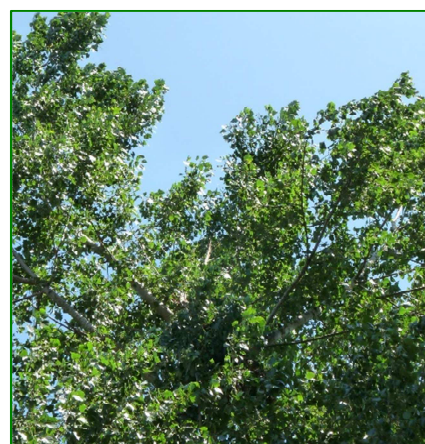
Een aantal bomen met een stamdiameter tot 40 centimeter hebben een uitgebroken kop.

*Afbeelding 10: Uitgebroken kop in boom 24*

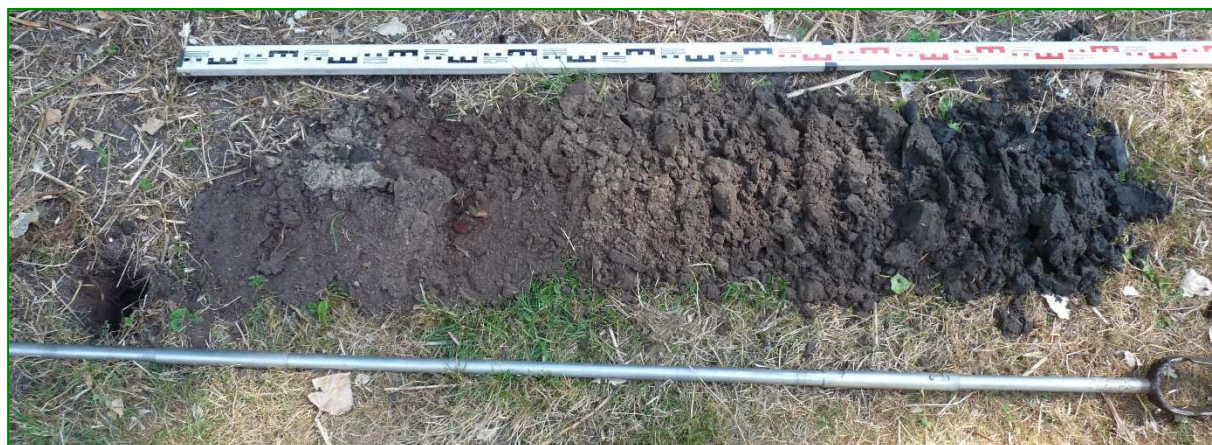
*Afbeelding 11: Detail grondboring 1 tussen boom 9 en 10*

Het bodemprofiel dat bij de eerste grondboring bestaat de eerste 20 centimeter onder maaiveld uit humeus zeer fijn grijszand. Daaronder een 5 centimeter dikke laag humusarm zeer fijn licht grijszand opgevolgd door humeus zeer fijn grijszand. Vanaf 40 centimeter onder maaiveld wordt een laag humeus zeer fijn bruin-/grijszand aangetroffen. Op 60 centimeter onder maaiveld is de grond licht vochtig en bestaat uit matig humeus zeer fijn licht bruin-/grijszand. Na 20 centimeter gaat deze laag over op humeus uiterst fijn donker grijszand wat vochtig aanvoelt. Op circa 150 centimeter onder maaiveld wordt het grondwater aangetroffen in een laag humeus zeer fijn donker grijszand.

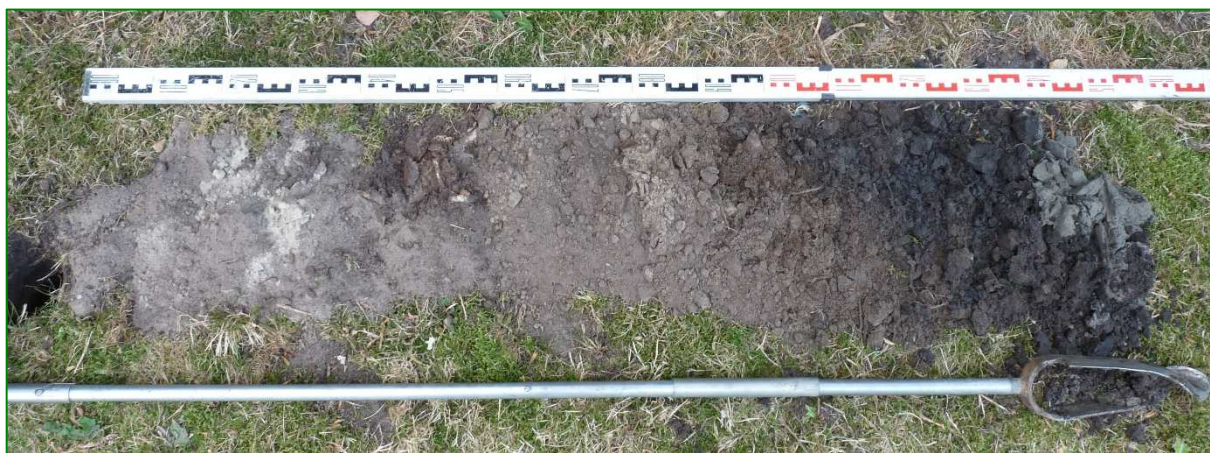
*Afbeelding 12: Detail grondboring 2 tussen boom 23 en 24*

De tweede grondboring heeft het volgende bodemprofiel: de eerste 25 centimeter bestaat uit matig humusarm zeer fijn grijszand opgevolgd door een 5 centimeter dikke laag humusarm matig grof licht grijszand. Vervolgens weer een laag matig humusarm zeer fijn grijszand tot een diepte van 45 centimeter onder maaiveld met daaronder humeus uiterst fijn zand (teelaarde). De laag teelaarde gaat vanaf 115 centimeter onder maaiveld over van vochtig naar zeer vochtig tot bijna nat. Op 140 centimeter onder maaiveld wordt grondwater aangetroffen. Tevens bevindt deze zich in een laag humeus zeer fijn grijs zand.

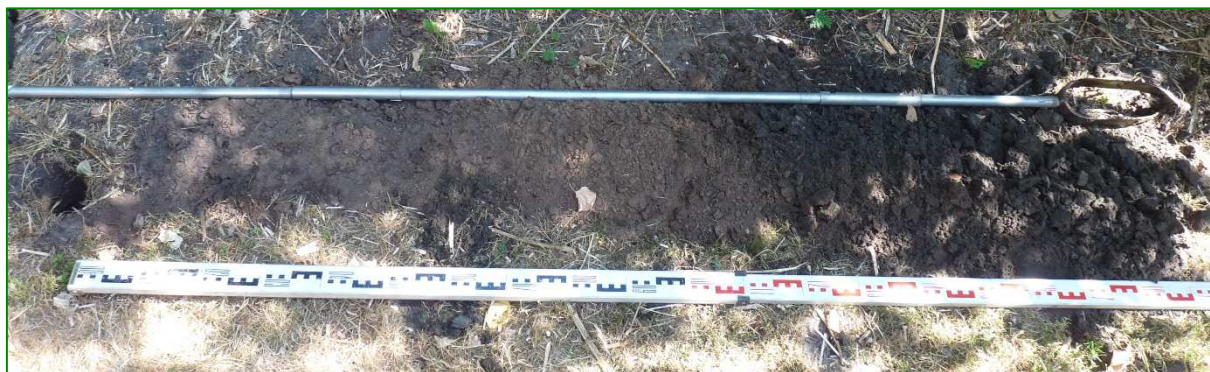
*Afbeelding 13: Detail grondboring 3 tussen boom 29 en 30*

De derde grondboring bestaat de eerste 55 centimeter onder maaiveld uit humeus zeer fijn grijszand opgevolgd door matig humeus zeer fijn grijs zand. Vanaf 110 centimeter onder maaiveld wordt licht vochtig humeus zeer fijn donker grijszand aangetroffen. Deze laag wordt vanaf 140 centimeter onder maaiveld vochtig. De boring is tot een diepte van 190 centimeter onder maaiveld gemaakt zonder dat er grondwater is aangetroffen.

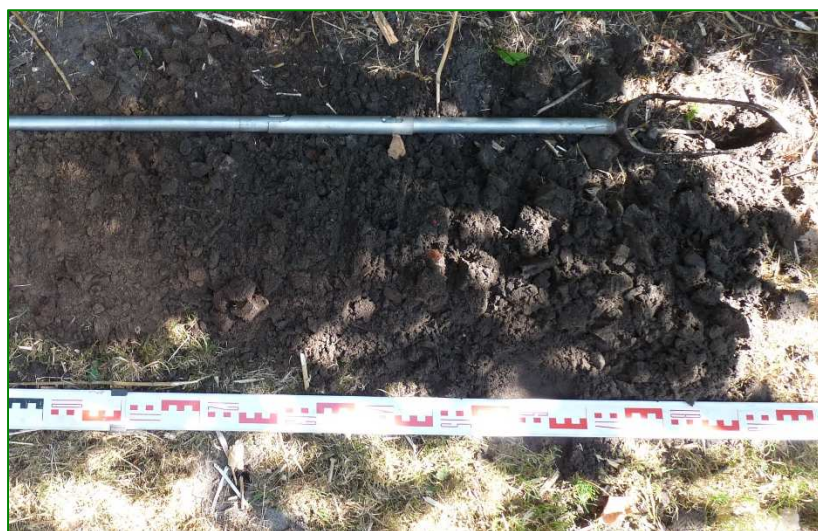
*Afbeelding 14: Geen grondwater aangetroffen tot een diepte van 190 cm-mv*

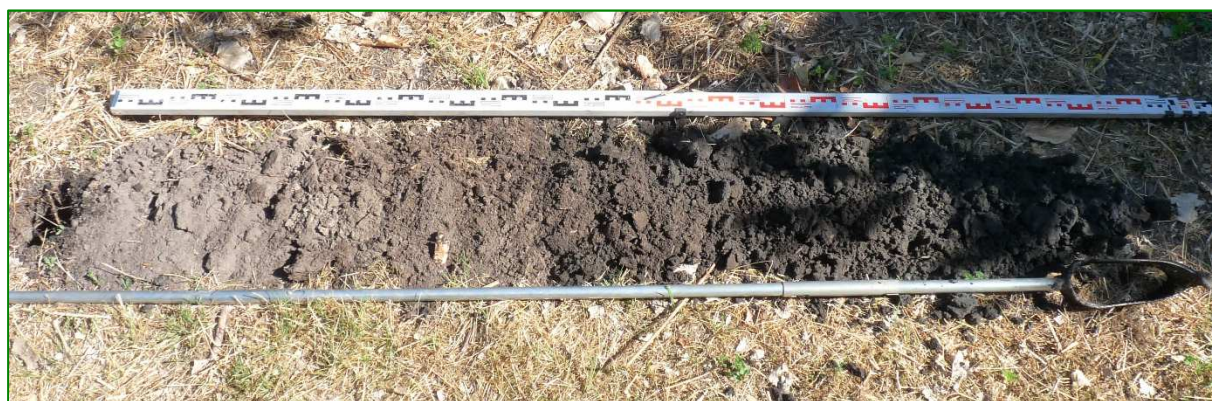
Bovenstaand profiel bestaat de eerste 40 centimeter onder maaiveld uit humeus zeer fijn grijszand opgevolgd door humeus zeer fijn zwart-/grijszand. Vanaf 85 centimeter onder maaiveld wordt teelaarde aangetroffen welke bestaat uit humeus zeer fijn zand opgevolgd door humeus zeer fijn zwart-/grijszand die vanaf 150 centimeter onder maaiveld nat is. Het grondwater wordt op 155 centimeter onder maaiveld aangetroffen.

*Afbeelding 15: Geen grondwater aangetroffen tot een diepte van 190 cm-mv*
