## Omgevingsvergunning

Zaaknummer 52031

## Aanpak restauratie Toren Laurentius (Grote) Kerk Rijnsburg

## **Werkbezoek Erfgoedcommissie: restauratie Laurentiustoren Kerkstraat 32 Rijnsburg**

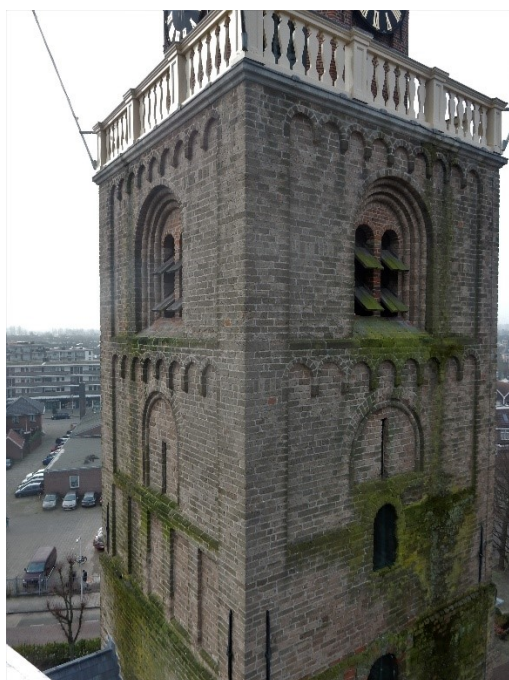
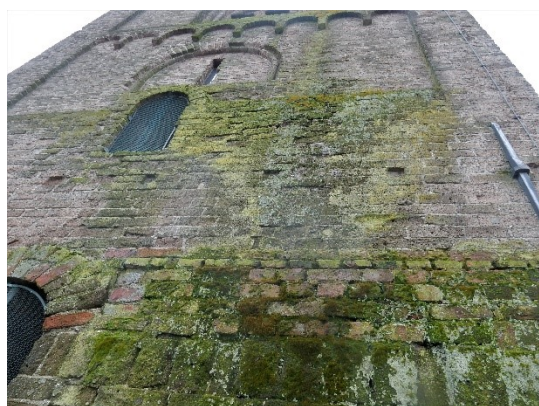
Schade type 1, bestaand uit dikke mos- en algengroei, met daaraan verbonden aanvreting van de ondergrond op noord- en oostzijde van de toren, had kunnen worden voorkomen als er een regenafvoer was geweest om de omloop boven in de toren onder de klokken (zie figuur 1).

Figuur 1: schade type 1, als gevolg van ontbreken regenafvoer omloop onder klokken.

Het aanbrengen van een goot rond de omloop, het verwijderen van de mos- en algengroei, op milieuvriendelijke wijze, reparatie van de ondergrond waar mos en alg zijn verwijderd, zijn de maatregelen die bij de aanpak van deze schade past.

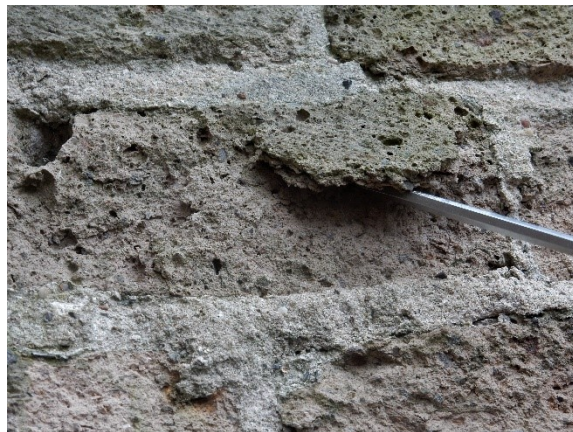
Ten aanzien van de tufsteen is een erosie van enige centimeters als acceptabel beoordeeld, omdat er nog genoeg “achter vlees” is waardoor indringing van vocht niet significant wordt beïnvloed.

Figuur 2: aantasting oppervlak tufsteen

Daar waar het technisch (diepe aantasting) en/of esthetisch (ongelijkmatig oppervlak) nodig is dient tot vervanging door inboeten te worden overgegaan.

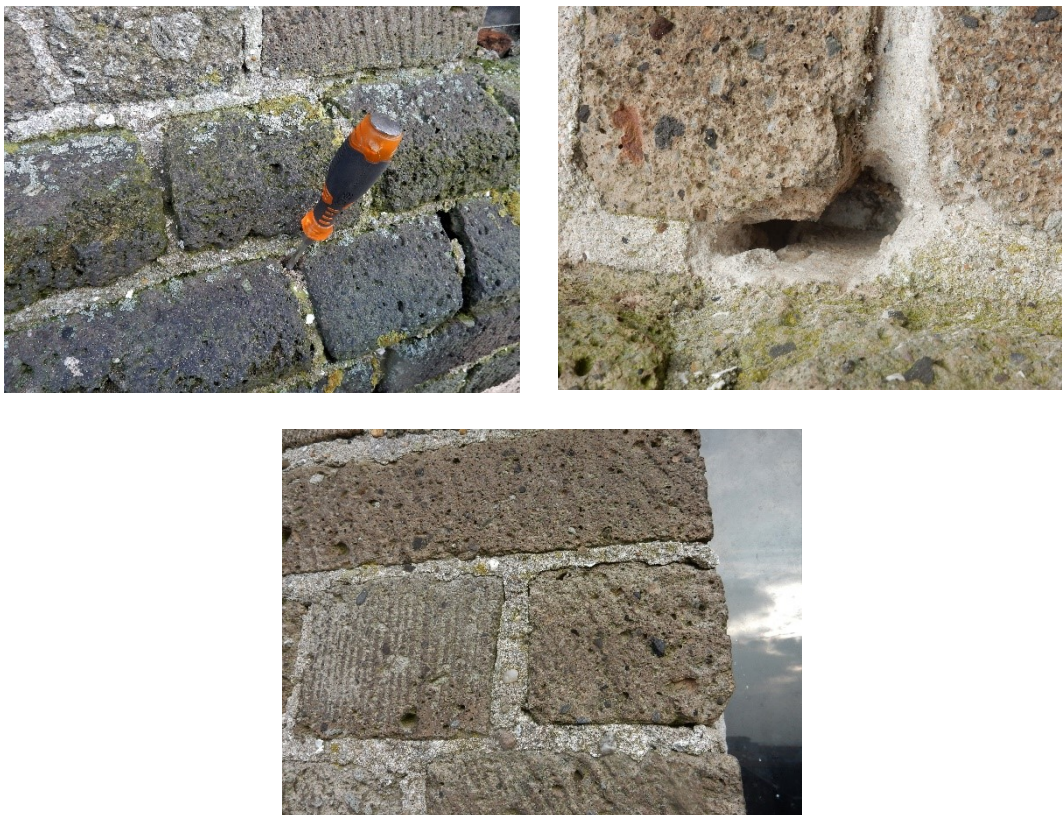
Door onderzoek aan voeg- en legmortel tijdens de inspectie werd vastgesteld (zie figuur 3, boven) dat de legmortel achter de voegmortel vaak zonder samenhang was (waarschijnlijk door een combinatie van een laag bindmiddelgehalte en vorstschade). Ook bleek vaak de hechting tussen voeg en steen te ontbreken, (zie figuur 3, onder) waardoor vocht gemakkelijk toegang heeft tot de erachter liggende legmortel.

Deze schade is zeer nadelig voor de duurzaamheid van het metselwerk, gezien de vergrote toegankelijkheid van vocht in het metselwerk, waardoor zout en vorstschaden dieper in het metselwerk kunnen optreden, waardoor de samenhang van het metselwerk bedreigd wordt.

Figuur 3: Boven, geen samenhang in de legmortel achter de voeg. Onder, geen hechting tussen voeg en tufsteen

Het is aan te raden de benodigde restauratiewerkzaamheden binnenkort aan te vatten, daar voortgaande schade-ontwikkeling vaak een exponentieel karakter vertoont.

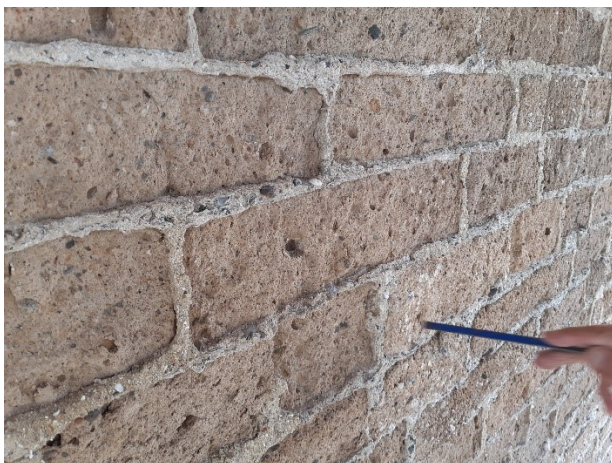
Foto 1 (afgeschilferd tufsteen)

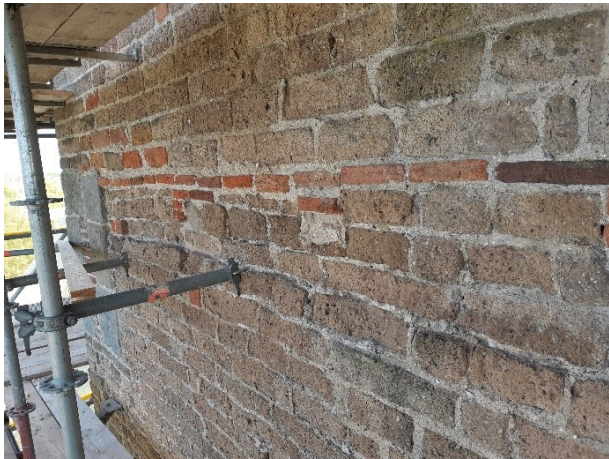
Foto 2 (bouwsporen)

- de bouwsporen blijven gehandhaafd zoals in de huidige situatie. Gaten in de bouwsporen zullen dichtgezet worden tegen inwateren met de voegspecie;
- het staal als bouwspoor (anker?) handhaven, de hoeveelheid corrosie is te verwaarlozen (foto 4);
- geadviseerd wordt de bouwsporen door een professional in kaart te laten brengen door een uit te voeren bouwhistorisch onderzoek.

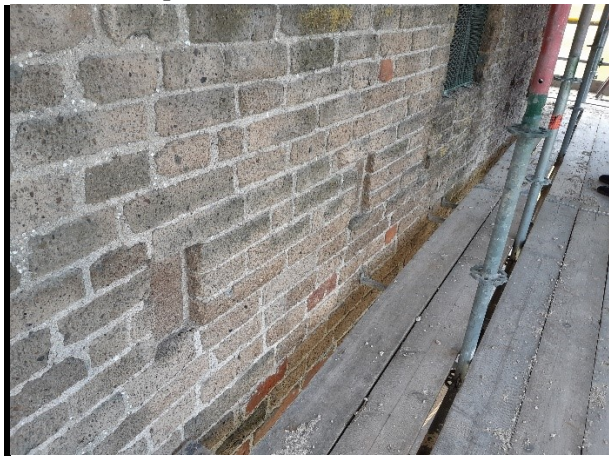
Foto 3 (balklaag?)

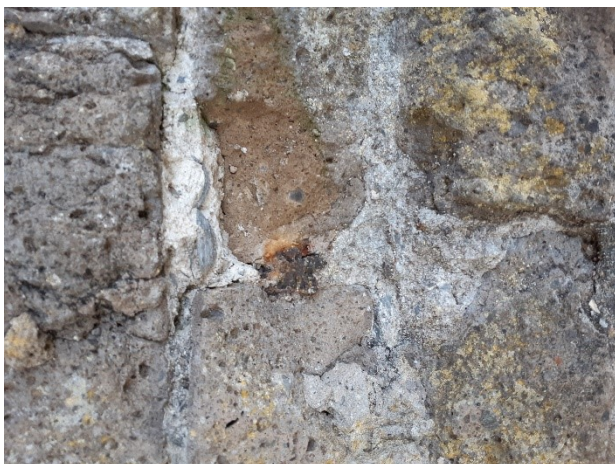
Foto 4 (ijzeren anker?)

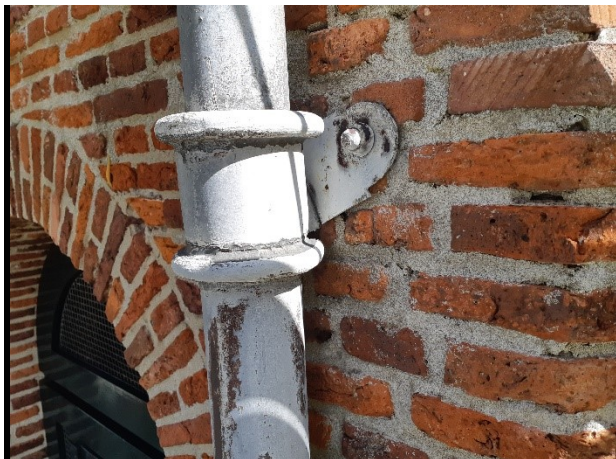
- de hemelwaterafvoeren van de gemetselde opbouw boven de trans zijn uitgezakt waardoor de ophangstroppen zijn gescheurd. Herstellen wordt geadviseerd om te voorkomen dat de hwa uit het steekstuk zakt en deze valt;
- het afhangende lood van de trans dient aangedreven worden.

Foto 5 (gescheurde ophangstrop)

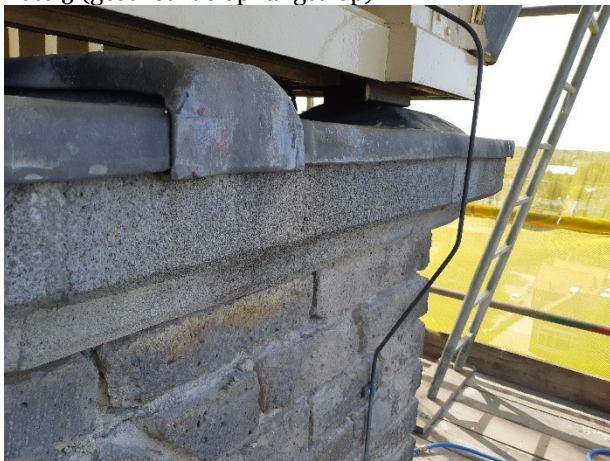
Foto 6 (aan te drijven loden rand)

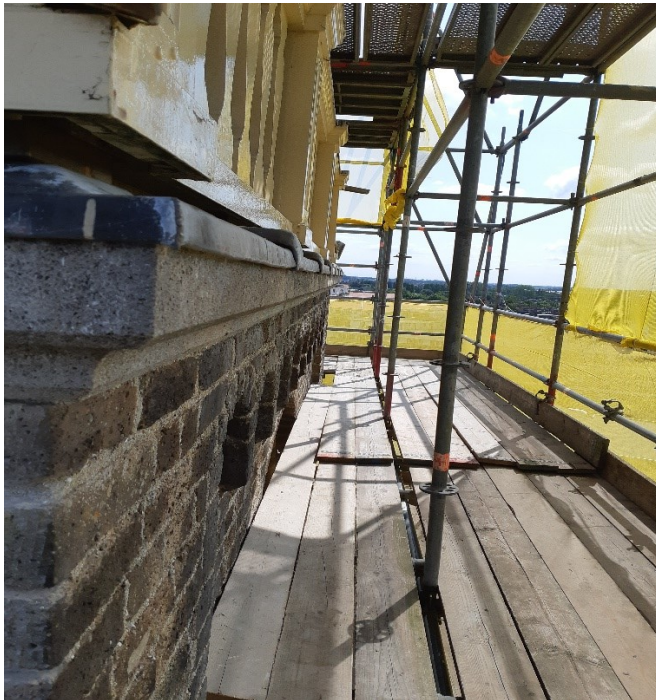
De wens om het van de trans aflopende hemelwater op te vangen lijkt legitiem, echter het toepassen van een goot rondom gaat voor de Erfgoedcommissie te ver. De meest kwetsbare gevel is de noordgevel door de minst goede droging.

Foto 7 (overzicht trans beëindiging)

De oplossing om een afvoer te creëren in de toren is geen optie/mogelijkheid door de roeven dakconstructie. Het voorstel is om een strook lood (25 lbs), met fels, onder het afhangend lood van de trans te schuiven en deze vast te solderen zodat er een groter “waterhol” gecreëerd wordt, waardoor vallend regen/druipwater verder van de gevel valt en meer door de wind meegenomen zal worden. In de huidige situatie zal het water, door gebrek aan een waterhol, langs de gevel kunnen lopen.

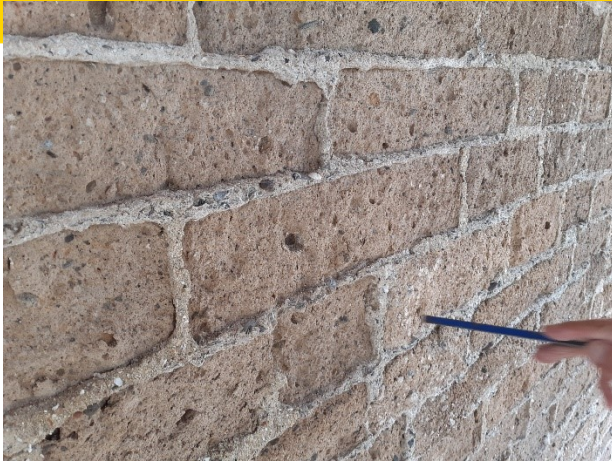
Foto 1 (afgeschilferd tufsteen)

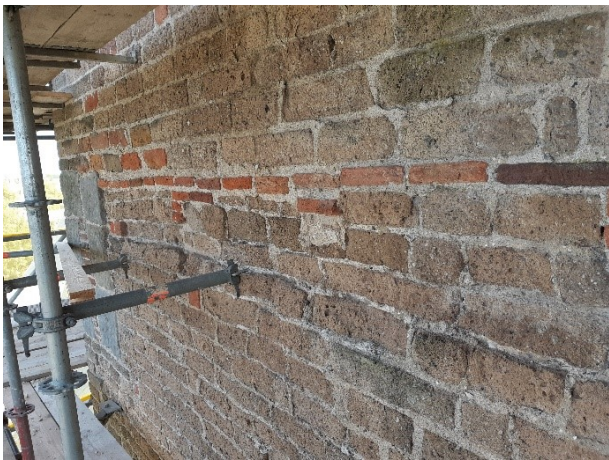
Foto 2 (bouwsporen)

- de bouwsporen blijven gehandhaafd zoals in de huidige situatie. Gaten in de bouwsporen zullen dichtgezet worden tegen inwateren met de voegspecie;
- het staal als bouwspoor (anker?) handhaven, de hoeveelheid corrosie is te verwaarlozen (foto 4);
- geadviseerd wordt de bouwsporen door een professional in kaart te laten brengen voor een uit te voeren bouwhistorisch onderzoek.

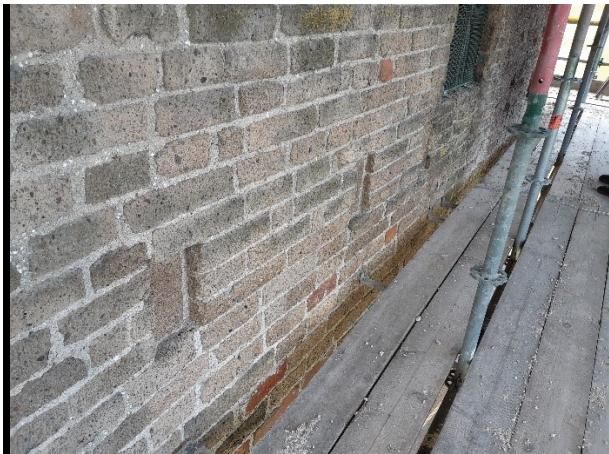
Foto 3 (balklaag?)

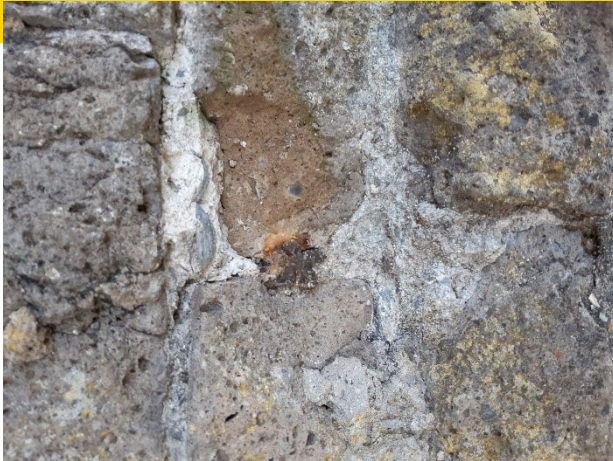
Foto 4 (ijzeren anker?)

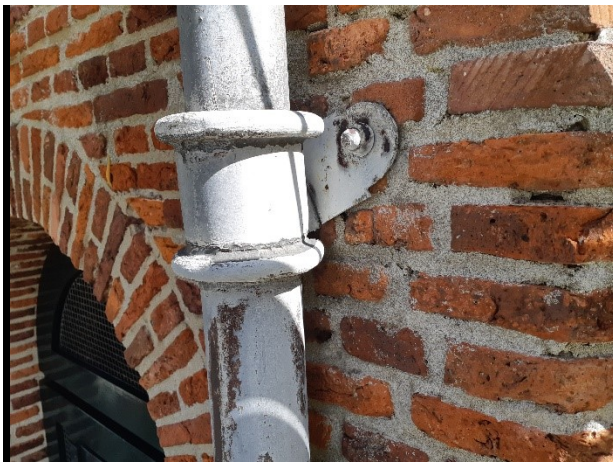
- de hemelwaterafvoeren van de gemetselde opbouw boven de trans zijn uitgezakt waardoor de ophangstroppen zijn gescheurd. Herstellen wordt geadviseerd om te voorkomen dat de hwa uit het steekstuk zakt en deze valt;
- het afhangende lood van de trans dient aangedreven worden.

Foto 5 (gescheurde ophangstrop)

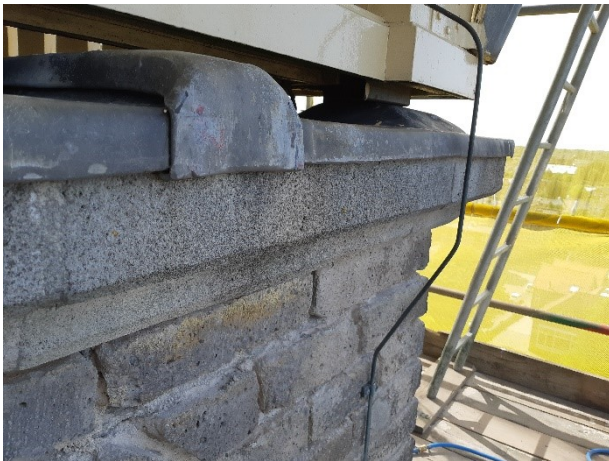
Foto 6 (aan te drijven loden rand)

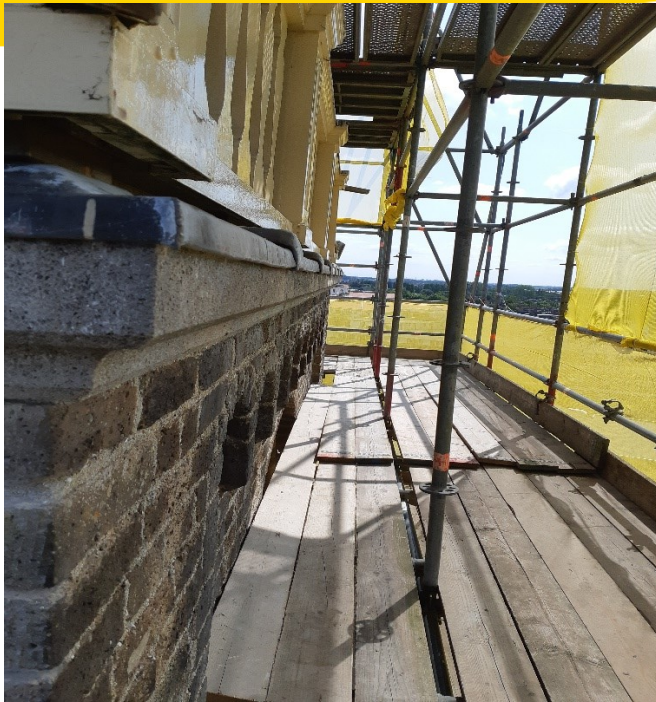
De wens om het van de trans aflopende hemelwater op te vangen lijkt legitiem, echter het toepassen van een goot rondom gaat voor de Erfgoedcommissie te ver. De meest kwetsbare gevel is de noordgevel door de minst goede droging.

Foto 7 (overzicht trans beëindiging)

De oplossing om een afvoer te creëren in de toren is geen optie/mogelijkheid door de roeven dakconstructie. Het voorstel is om een strook lood (25 lbs), met fels, onder het afhangend lood van de trans te schuiven en deze vast te solderen zodat er een groter "waterhol" gecreëerd wordt, waardoor vallend regen/druipwater verder van de gevel valt en meer door de wind mee genomen zal worden. In de huidige situatie zal het water, door gebrek aan een waterhol, langs de gevel lopen.

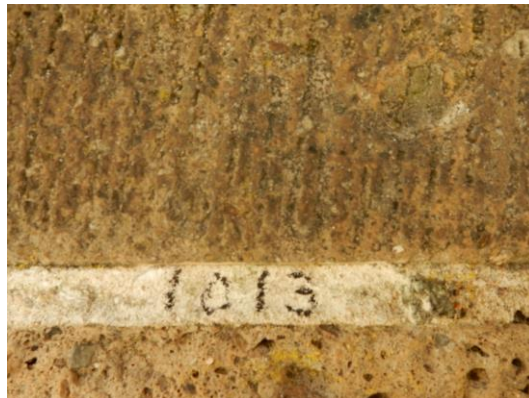
Een troost mag zijn dat bij de vorige hervoegebbeurt het zelfde fenomeen zich voordeed: bij wat wegkrabben van de vuillaag komt de kleur RAL 1013 tevoorschijn.

Originele kleur RAL 1013: "Perlweisz" bij de oplevering van de vorige hervoegebbeurt
