**Evaluatierapport
Bemaling t.b.v. het
verleggen van
rioolwatertransportleidingen en
drinkwatertransportleidingen
project ViA15
in Duiven en Zevenaar**

juni 2021

Waterschap Rijn en IJssel

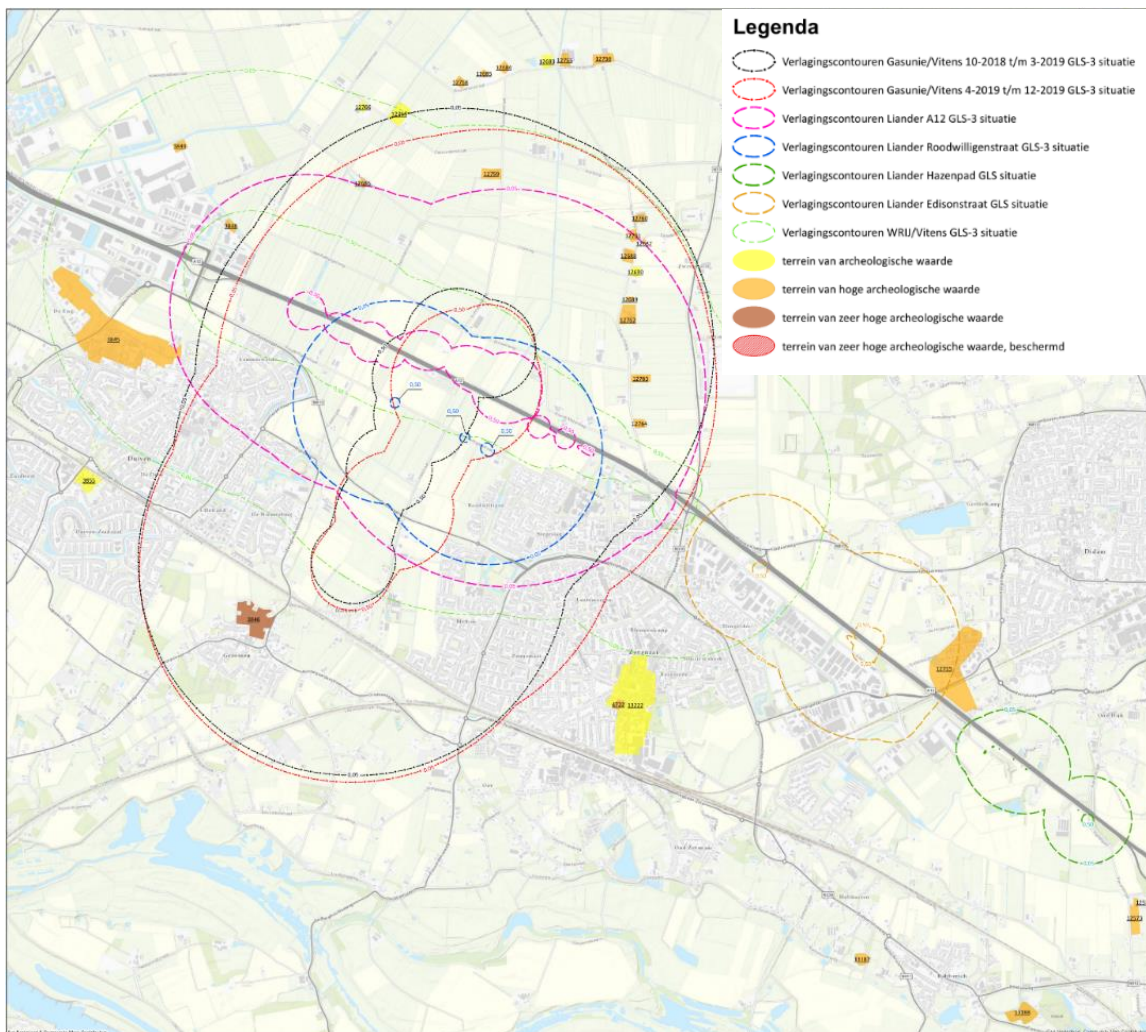
Figuur 4: Is overlaginglijnenkaart gemiddeld laagste grondwaterstand (worstcase) met alle kabel- en leidingverleggingen in relatie tot archeologische waarden

De overige typen AMK-terreinen wel. De ligging van de AMK-terreinen ten opzichte van de verlagingscontouren zijn weergegeven op tekening 270572-AMK-501, zie figuur 4.

Binnen het geplande invloed gebied van de bemaling voor het verleggen van de twee rioolwaterpersleidingen en de drinkwatertransportleiding, zijn twee archeologische locaties mogelijk relevant. Deze zijn hieronder kort beschreven.

Op AMK-nr. 3845 is de bewaring van organische resten slecht, ter plaatse van de nederzetting resten op de top van het rivierduin. Er is gesuggereerd dat op de flanken theoretisch nog intacte organische resten voor kunnen komen. De top ligt boven langjarig gemiddeld laagste stijghoogte, de flanken hieronder. In de MER is in de effectbeoordeling aangegeven dat voor de randzone van het AMK-terrein het effect licht negatief tot negatief is; de effectbeoordeling voor de top van het rivierduin is neutraal.

AMK-nr. 3849 zijn houten palen in de ondergrond aanwezig die zich grotendeels beneden de GLS bevinden en waarschijnlijk tot in de zandlaag doorlopen. Deze palen zouden aangetast kunnen worden als gevolg van het verlagen van de grondwaterstijghoogte. De effectbeoordeling is negatief.

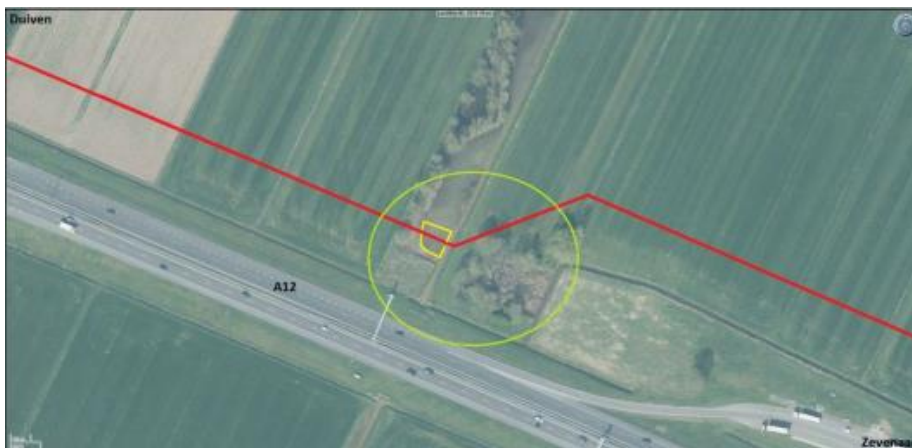
Figuur 5: Ligging van de te plaatsen rioolpersleiding (rode lijn), het gebied dat mogelijk aangetast wordt (geel vlak) en het onderzoeksgebied (groene cirkel)

Het gaat om de watergang direct ten westen van de parkeerplaats Aalburgen aan de A12, zie figuur 5. De rioolpersleiding kruist de betreffende watergang.

Volgens de Natuurtoets kunnen de werkzaamheden aan watergangen in principe worden uitgevoerd in de periode vanaf half september tot 1 maart, zonder dat hiervoor een ontheffing op de verbodsartikelen uit de Wet natuurbescherming noodzakelijk is. Als de werkzaamheden niet plaatsvinden in de voortplantingsperiode (maart - juli) en de aanwezige poelkikkers voor de werkzaamheden worden afgevangen en verplaatst, zal er geen negatief effect zijn op de soort. In de voortplantingsperiode zal er zorg worden gedragen voor het afvangen en verplaatsen van de larven en juveniele dieren.

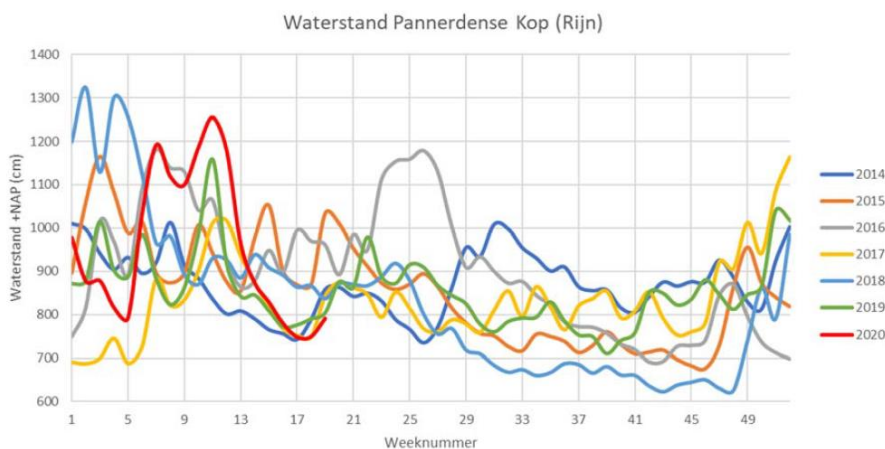
Figuur 6: Waterstanden Pannerdense Kop

In figuur 6 zijn de rivierwaterstanden bij de Pannerdense Kop (Rijn) weergegeven in de periode van 2014 tot en met week 19 van 2020. De gegevens zijn verkregen via de website van Rijkswaterstaat. Als de waterstand van de rivier stijgt, zal het grondwaterniveau meestijgen en is dit terug te zien in de registratie van de grondwaterstand. Ook valt de extreem lage rivierstand tijdens de zomer van 2018 op. Over de periode van de werkzaamheden volgt de rivierwaterstand de trend van 2014-2018.

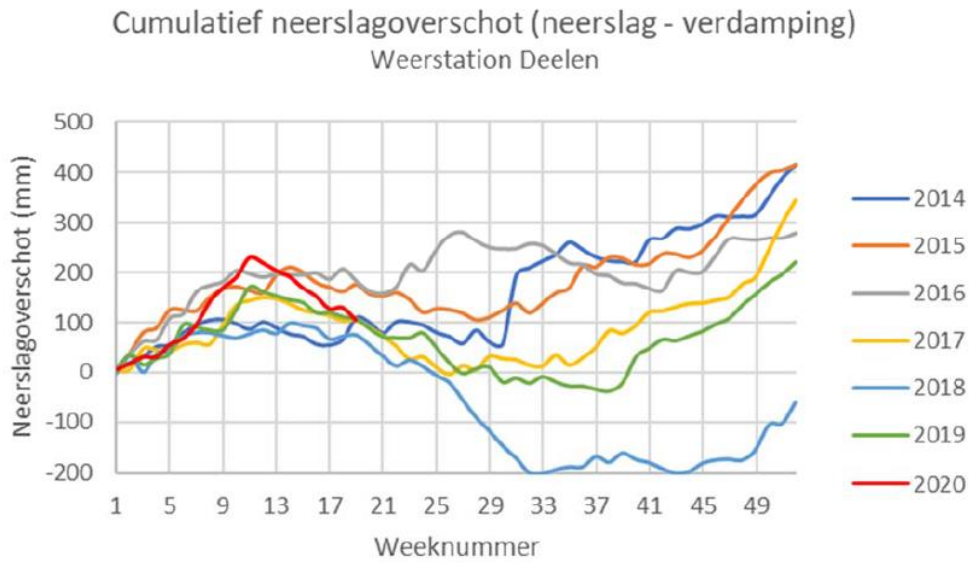
Figuur 7: Cumulatief neerslagoverschot (neerslag – verdamping)

Figuur 7 geeft het cumulatief neerslagoverschot weer van het weerstation Deelen in de periode van 2014 tot en met week 19 van 2020. De gegevens zijn verkregen via de website van het KNMI. Bij een positief neerslagoverschot is er meer neerslag dan wordt verdampt. Hierdoor zal de grondwaterstand stijgen. Bij een negatief neerslagoverschot (droogte) wordt er meer water verdampt dan dat er valt aan neerslag. In dit geval zal een verlaging van de grondwaterstand in het gebied zichtbaar zijn in de registratie. Het neerslagoverschot bevindt zich, op een piek in week 11 van 2020 na, binnen de bandbreedte van de voorgaande 5 jaar.

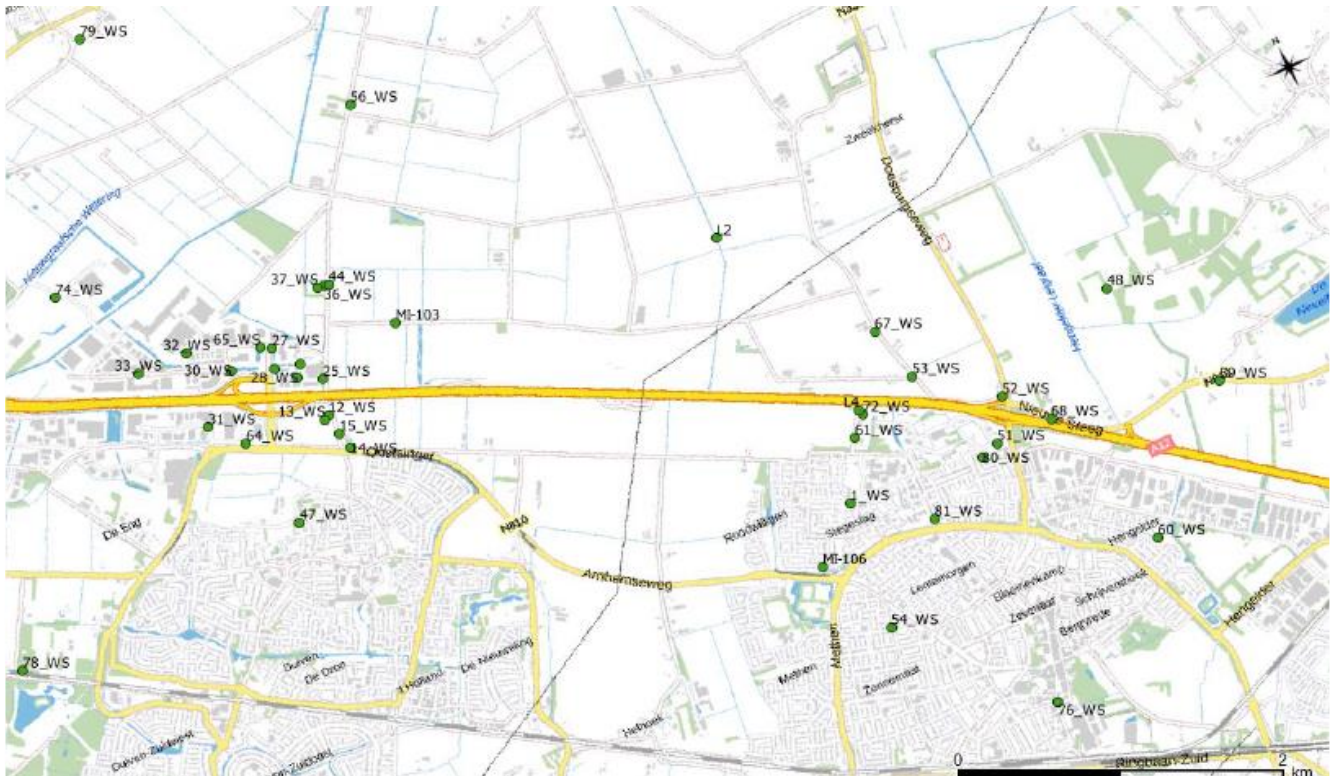
Figuur 8: signaleringspeilbuizen krimpgevoelige locaties

Om het effect van de bemaling naar de omgeving te monitoren, zijn een groot aantal peilbuizen rondom de werkstrook geplaatst (zie figuur 8). Deze peilbuizen zijn wekelijks geïnterpoleerd waarmee de grondwaterstand bij gevoelige locaties, waar de gebouwen risico op zetting en mogelijk schade hebben, is bepaald. Deze locaties zijn weergegeven in figuur 8.

Er is een signaleringswaarde en een actiewaarde van de grondwaterstand voor elke peilbuis van een krimpgevoelige locatie opgesteld. Tijdens de monitoring is vastgelegd wanneer de grondwaterstand onder deze signalerings- danwel actie waarden is gekomen. In figuur 9 is de oorzaak en het weeknummer weergegeven wanneer de grondwaterstand onder de signaleringswaarde is gekomen. Uit de figuur blijkt dat een andere bemaling (tijdens het krimpseizoen) in de meeste gevallen de oorzaak is geweest.
