Boom Effect Analyse

Pastorietuin NH kerk Voorthuizen

Project: Pastorietuin NH Kerk Voorthuizen

Datum: 31 oktober 2018

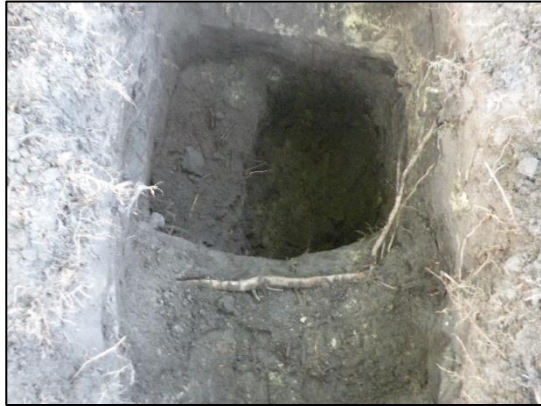
Boom 24 Inlandse eik (*Quercus robur*) stamomtrek 331 cm. Conditie redelijk, toekomstverwachting redelijk. Kroon diameter is 16 meter met zwaar dood hout. Hoogte boom 22 m. Achterstallig in onderhoudsbeeld.

Profielkuil boom 24, extensieve beworteling

Deze bomen krijgen te maken met steiger plaatsing en bouwactiviteiten. De Amerikaanse eik (86) heeft een aantal uitgestrekte takken die tot aan de nieuwbouw zullen reiken. Snoeien is mogelijk, maar dit geeft bij een Amerikaanse eik wel veel reactiehout en de kans op schimmelaantasting op de snoeiwonden. De inlandse eik (24) staat op 9 meter van het toekomstige gebouw, lichte snoei is noodzakelijk en zal geen problemen opleveren. De proefsleuf geeft aan dat op ruim 4 meter van de stam beperkte wortelgroei aanwezig is. Als het nieuwe gebouw op ruim 5 meter vanuit de stam gebouwd wordt zal het wortelverlies minder dan 10% bedragen, en zal de boom daar geen negatieve gevolgen van ondervinden.

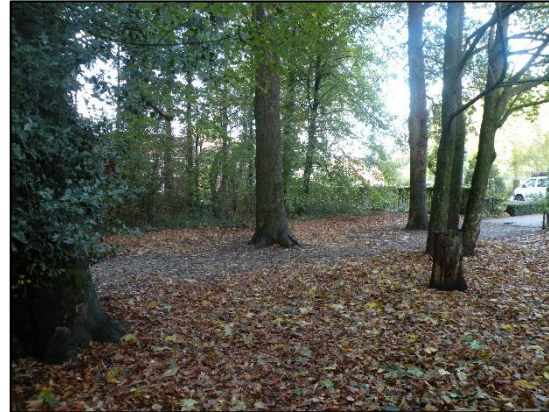
Deze bomen krijgen te maken met de aanleg van toegangsweg en parkeergelegenheid. Om dit te realiseren zal een cunet gegraven moeten worden om voldoende stabiliteit te verkrijgen. Dit zal veel wortelverlies op leveren, vooral de beuk (5) is oppervlakkig geworteld. De bomen krijgen te maken met conditie verlies door gebrek aan opname wortels, instabiliteit door verlies van stabiliteitswortels. Bij wortelbeschadiging bestaat ook nog een grote kans op insporing van schimmels, met als gevolg dat de bomen dit uiteindelijk niet overleven.

Gebied toekomstig parkeren

Een gedeelte van het parkeerterrein is goed te realiseren, de rest zal, indien boombehoud noodzakelijk wordt geacht, aangepast moeten worden. Gebruik van half-verharding met kunststofplaten als fundering is een verbetervoorstel. Dit alternatief zal verder uitgewerkt moeten worden. Overleg tussen architect en een boomdeskundige is daarbij noodzakelijk.

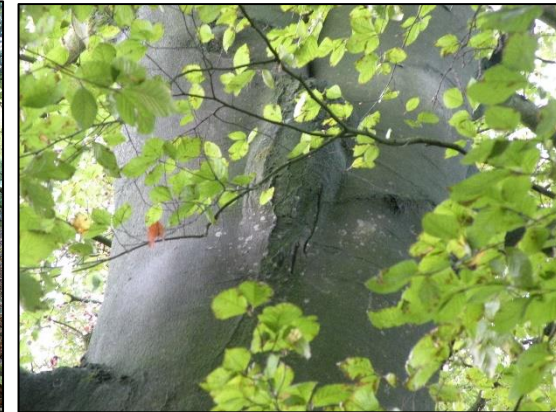
Boom 5 Beuk (*Fagus sylvatica*) stamomtrek 298 cm. Conditie matig, toekomstverwachting matig. Kroon diameter is 23 meter, licht dood hout aanwezig. Droogte stress in de top door warme en droge zomer. Plakksel aanwezig, waarbij reeds olifantenoren aanwezig zijn. Achterstallig in onderhoudsbeeld.

Plakksel in beuk boom 4

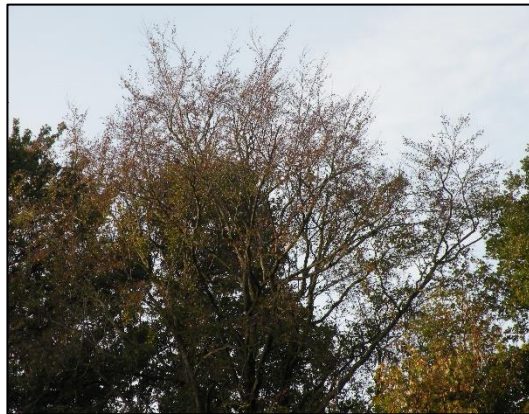
Droogteschade in top beuk (4)

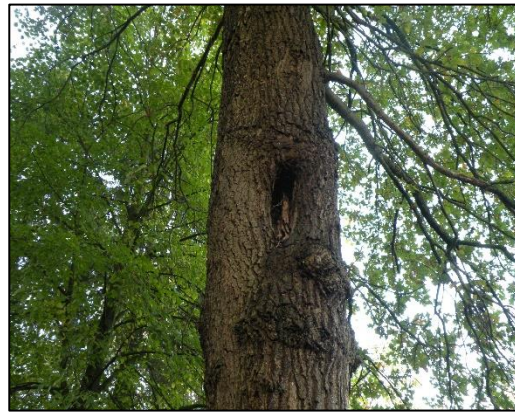
Boom 1 Inlandse eik (*Quercus robur*) stamomtrek 180 cm. Conditie redelijk, toekomstverwachting slecht. Kroon diameter 14 meter. Hoogte boom 16 m. Dood hout aanwezig in de kroon. Grote holte in de stam, restwand (moet 10 cm zijn, is 12 cm) is mechanisch gezien op het randje. De holte loopt naar boven en naar onderen door. Totale lengte van de holte is 2,5 meter.

Deze inlandse eik vormt een gevaar voor de omgeving. Door de aanwezigheid van de grote holte bestaat het risico voor stambreuk, met mogelijk (letsel) schade tot gevolg. Op basis van de VTA wordt deze boom afgekeurd.

Holte in eik boom 1

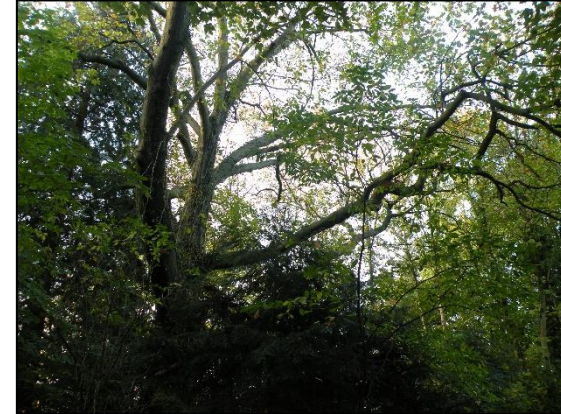
Boom 86 Amerikaanse eik (*Quercus rubra*) stamomtrek 400 cm. Conditie redelijk, toekomstverwachting redelijk. Kroon diameter is 35 meter met zware zijarmen. Hoogte boom 27 meter. Achterstallig in onderhoudsbeeld.

Ver uitgroeijende tak boom 86
