Rapportage Asbestinventarisatie

Diverse opstallen

Westeinderweg 1A te Leidschendam

Opdrachtgever:
Projectnummer:
Rapportversie:
Autorisatiedatum:
Vervaldatum:

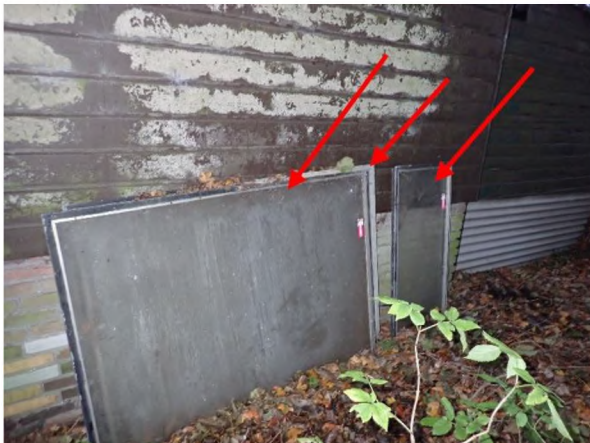
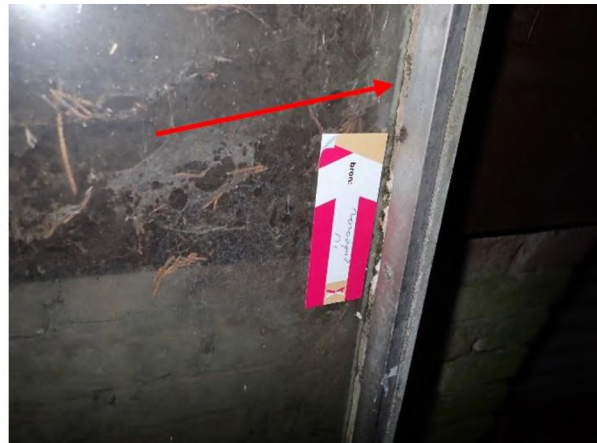
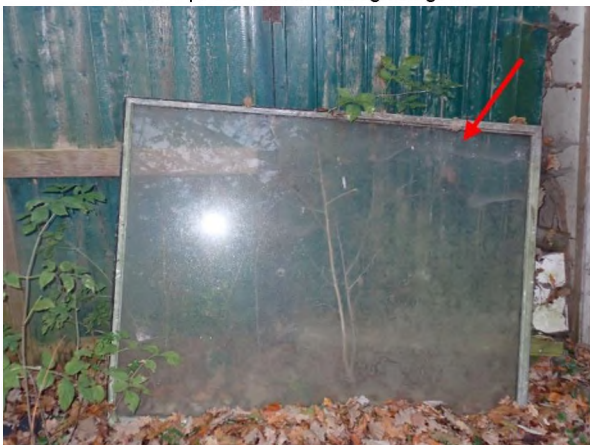
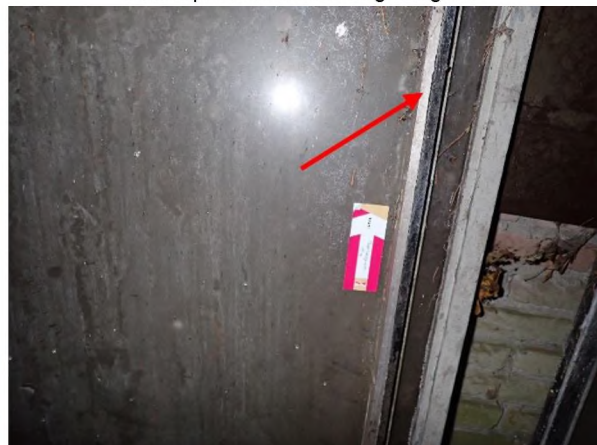
Bronnummer	B01
Bronomschrijving	Beglazingskit
Locatie	Maaiveld
Verdieping	Maaiveld
Certificaatnummer	20.015966/0
Monsternummer	M1 en M2
Analyseresultaten	M1: 2-5 % Chrysotiel (witte asbest) M2: 2-5 % Chrysotiel (witte asbest)
Hoeveelheid	Circa 4 stuk(s)
Bevestigingsmethode	Gekit
Mate van beschadiging	Licht beschadigd
Mate van vertering	Licht verweerd
Hechtgebondenheid	Hechtgebonden
Verwijdermethode	Geheel inpakken en afvoeren
Risicoklasse	1
Bereikbaarheid	Goed bereikbaar
Saneringsurgentie	Er is geen direct risico op vezelemissie, verwijderen voorafgaand aan sloop/renovatie
Conclusie en/of aanbeveling	Toepassing in zijn geheel inpakken en afvoeren zonder breuk of beroering
Opmerkingen	Op het maaiveld achter de hout/metalen loods en naast de houten schuur staan enkele losse raamdelen.

Foto 1 | Foto voor bron Beglazingskit

Foto 2 | Foto voor bron Beglazingskit

Foto 3 | Foto voor bron Beglazingskit

Foto 4 | Foto voor bron Beglazingskit

Bron	Verwijdermethode	Risicoklasse	Conclusie en/of aanbevelingen
B01	Geheel inpakken en afvoeren	1	Toepassing in zijn geheel inpakken en afvoeren zonder breuk of beroering
B02	Openlucht	2	Sanering door een gecertificeerd bedrijf
B03	Openlucht	2	Sanering door een gecertificeerd bedrijf
B04	Geheel inpakken en afvoeren	1	Toepassing in zijn geheel inpakken en afvoeren zonder breuk of beroering
B05	Geheel inpakken en afvoeren	1	Toepassing in zijn geheel inpakken en afvoeren zonder breuk of beroering

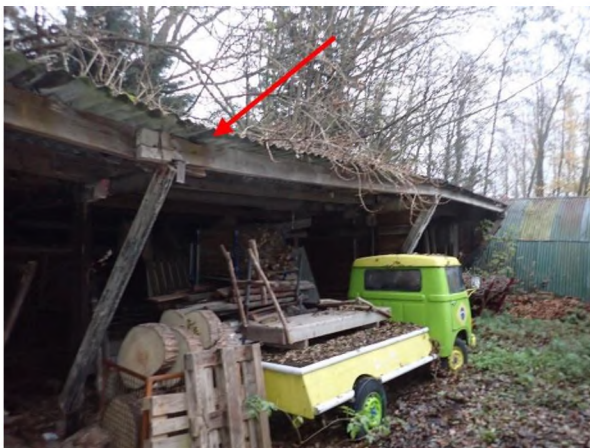
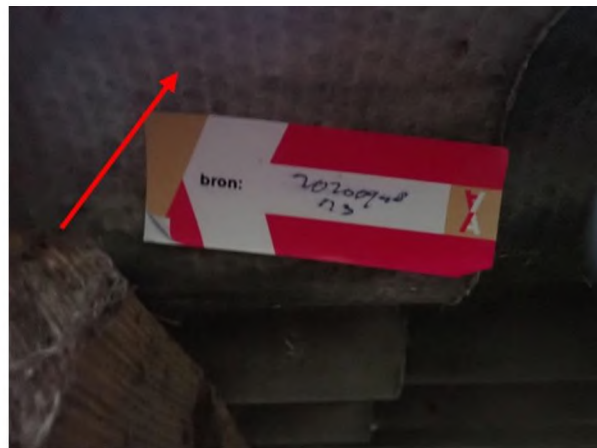
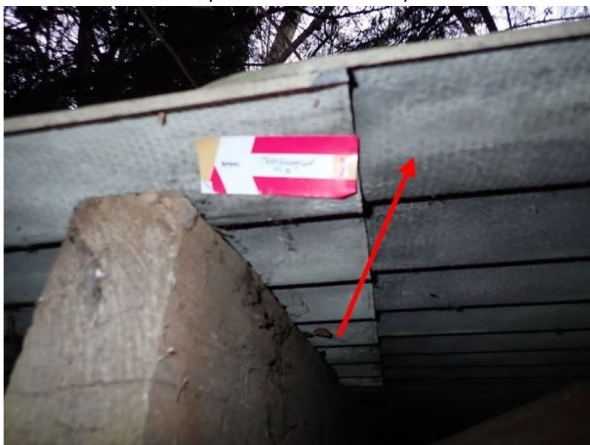
Bronnummer	B02
Bronomschrijving	Golfplaat
Locatie	Afdak
Verdieping	Dak
Certificaatnummer	20.015966/0
Monsternummer	M3
Analyseresultaten	10-15 % Chrysotiel (witte asbest)
Hoeveelheid	Circa 65 m ²
Bevestigingsmethode	Geschroefd
Mate van beschadiging	Niet beschadigd
Mate van ververing	Ernstig verveerd
Hechtgebondenheid	Hechtgebonden
Verwijdermethode	Openlucht
Risicoklasse	2
Bereikbaarheid	Bereikbaar via klimwerk
Saneringsurgentie	Er is geen direct risico op vezelemissie, verwijderen voorafgaand aan sloop/renovatie
Conclusie en/of aanbeveling	Sanering door een gecertificeerd bedrijf
Opmerkingen	Het betreft het dak van het afdak naast de romneyloodsen.

Foto 5 | Foto voor bron Golfplaat

Foto 6 | Foto voor bron Golfplaat

Foto 7 | Foto voor bron Golfplaat

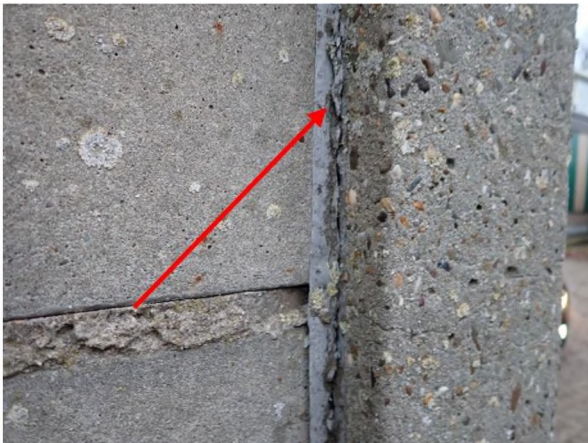
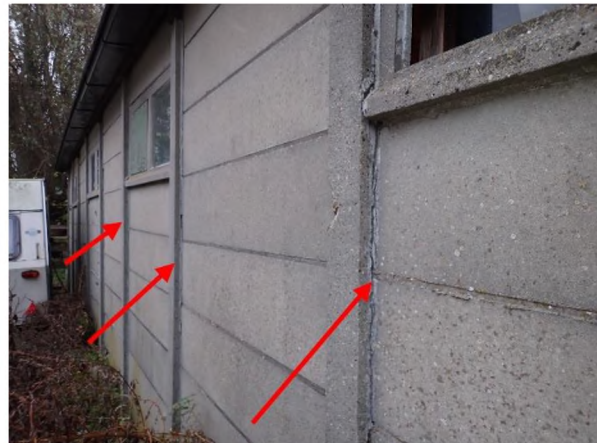
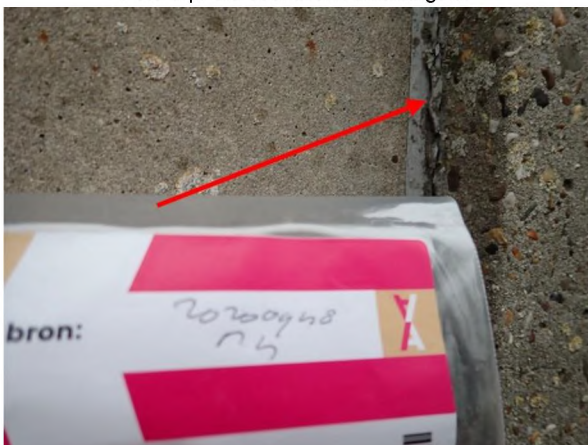
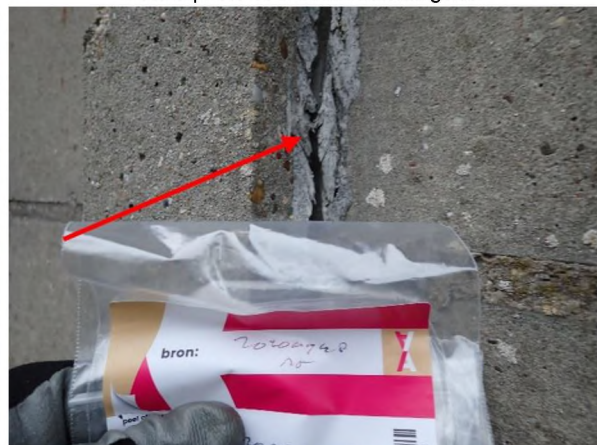
Bronnummer	B03
Bronomschrijving	Afdichtingskit
Locatie	Betonnen loods
Verdieping	Begane grond
Certificaatnummer	20.015966/0
Monsternummer	M4 en M5
Analyseresultaten	M4: 5-10 % Chrysotiel (witte asbest) M5: 5-10 % Chrysotiel (witte asbest)
Hoeveelheid	Circa 48 x 2,7 m ¹
Bevestigingsmethode	Gekit
Mate van beschadiging	Licht beschadigd
Mate van verwerking	Ernstig verweerd
Hechtgebondenheid	Hechtgebonden
Verwijdermethode	Openlucht
Risicoklasse	2
Bereikbaarheid	Goed bereikbaar
Saneringsurgentie	Er is geen direct risico op vezelemissie, verwijderen voorafgaand aan sloop/renovatie
Conclusie en/of aanbeveling	Sanering door een gecertificeerd bedrijf
Opmerkingen	Het betreft de verticale afdichtingen van de betonelementen.

Foto 8 | Foto voor bron Afdichtingskit

Foto 9 | Foto voor bron Afdichtingskit

Foto 10 | Foto voor bron Afdichtingskit

Foto 11 | Foto voor bron Afdichtingskit

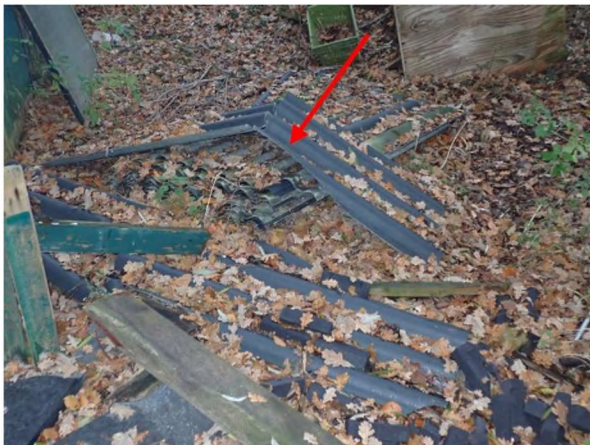
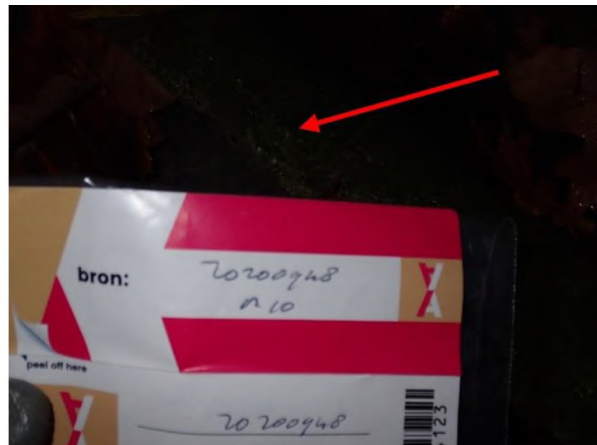
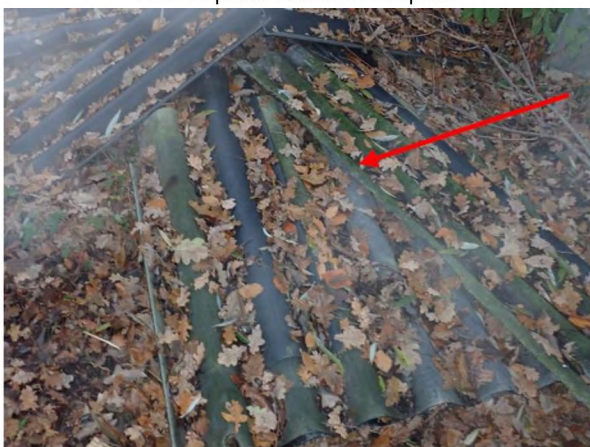
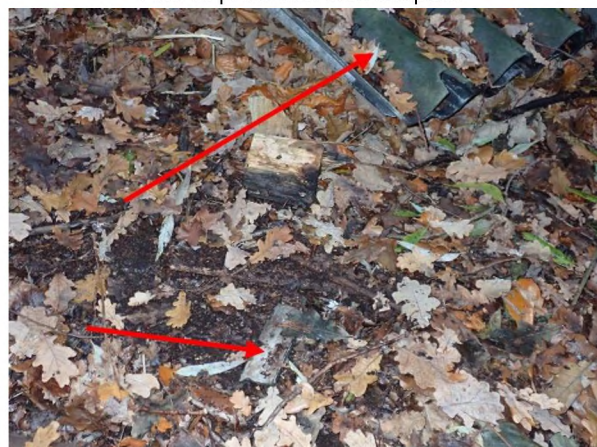
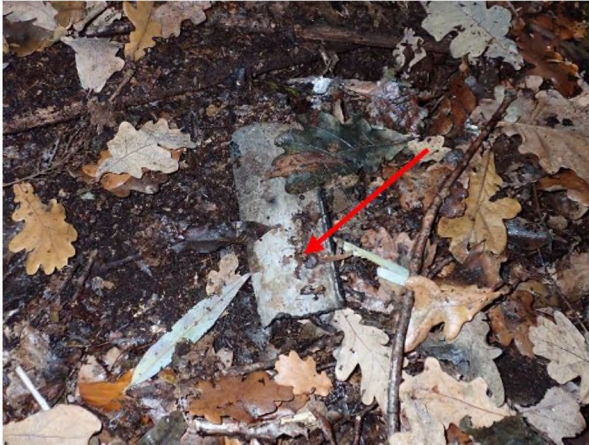
Bronnummer	B04
Bronomschrijving	Golfplaat
Locatie	Maaiveld
Verdieping	Maaiveld
Certificaatnummer	20.015966/0
Monsternummer	M6
Analyseresultaten	10-15 % Chrysotiel (witte asbest) 2-5 % Crocidoliet (blauwe asbest)
Hoeveelheid	Circa 1 m ³
Bevestigingsmethode	Los
Mate van beschadiging	Licht beschadigd
Mate van verwerking	Licht verweerd
Hechtgebondenheid	Hechtgebonden
Verwijdermethode	Geheel inpakken en afvoeren
Risicoklasse	1
Bereikbaarheid	Goed bereikbaar
Saneringsurgentie	Er is geen direct risico op vezelemisatie, verwijderen voorafgaand aan sloop/renovatie
Conclusie en/of aanbeveling	Toepassing in zijn geheel inpakken en afvoeren zonder breuk of beroering
Opmerkingen	Het betreft losse golfplaten naast de houten schuur.

Foto 12 | Foto voor bron Golfplaat

Foto 13 | Foto voor bron Golfplaat

Foto 14 | Foto voor bron Golfplaat

Foto 15 | Foto voor bron Golfplaat

Foto 16 | Foto voor bron Golfplaat

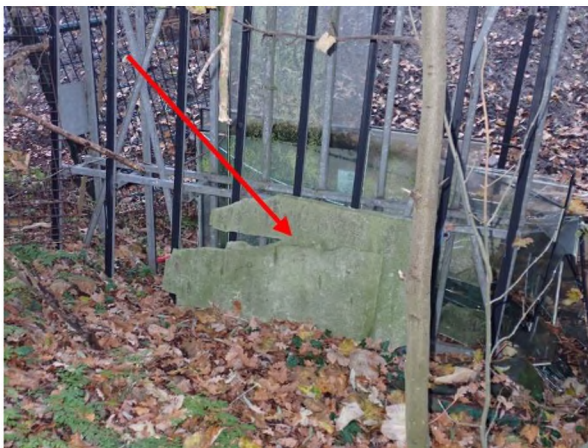
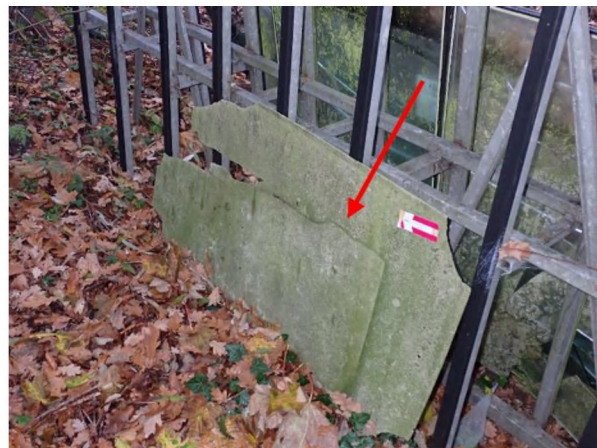
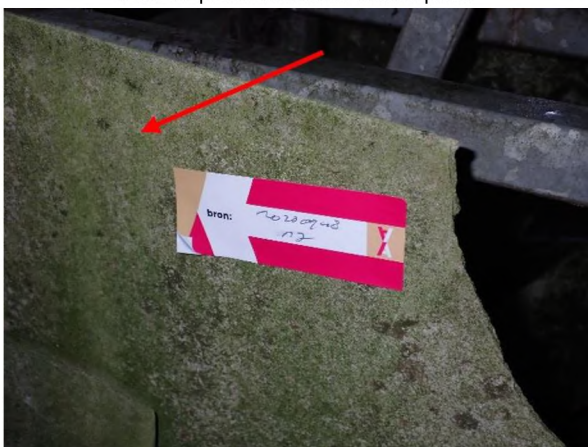
Bronnummer	B05
Bronomschrijving	Vlakke plaat
Locatie	Maaiveld
Verdieping	Maaiveld
Certificaatnummer	20.015966/0
Monsternummer	M7
Analyseresultaten	2-5 % Chrysotiel (witte asbest)
Hoeveelheid	Circa 2 stuk(s)
Bevestigingsmethode	Los
Mate van beschadiging	Licht beschadigd
Mate van ververing	Licht verveerd
Hechtgebondenheid	Hechtgebonden
Verwijdermethode	Geheel inpakken en afvoeren
Risicoklasse	1
Bereikbaarheid	Goed bereikbaar
Saneringsurgentie	Er is geen direct risico op vezelemissie, verwijderen voorafgaand aan sloop/renovatie
Conclusie en/of aanbeveling	Toepassing in zijn geheel inpakken en afvoeren zonder breuk of beroering
Opmerkingen	Het betreft 2 lossen stukken plaatmateriaal.

Foto 17 | Foto voor bron Vlakke plaat

Foto 18 | Foto voor bron Vlakke plaat

Foto 19 | Foto voor bron Vlakke plaat
