# MONUMENTEN 19-75 - WACHT - NOORD-BRABANT

## INSPECTIE RAPPORT 2020

NB4269

Vlaamse schuur

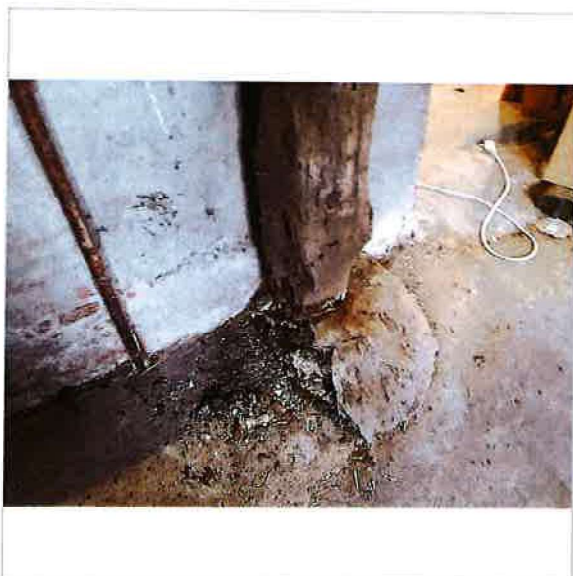
**Gebrek** ■ De gemetselde poeren zijn slecht en hebben hun functie verloren.

*gemetselde poer nog deels in het zicht. metselwerk veelal beschadigd  
begane grond no. 1, westzijde (foto 2020)*

**Advies** ■ **Uitvoeringsjaar 2021. Poeren baksteen herstellen (100 %)**

Onder de gebintstijlen nieuwe gemetselde poeren aanbrengen. Tussen het metselwerk en de onderzijde van de gebintstijlen eikenhouten kessen toepassen.

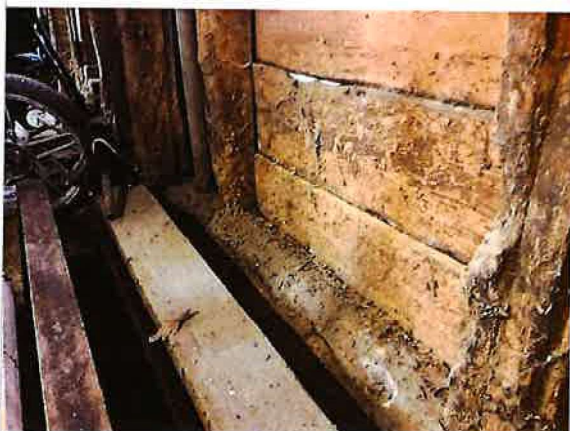
- Gebrek**
- De houten wand gevel no. 1 staat niet geheel te lood. Mogelijk door de druk van de afgestempelde kapconstructie is de wand in de loop de jaren enigszins ontzet.
  - De muurplaten zijn plaatselijk door vocht aangetast, onder meer gevel no. 3.
  - In het verleden heeft er vee in de schuur gestaan. Met name de houten wand gevel no. 3 vertoont beschadigd en verweerd houtwerk.
  - Een stijl van de linkerbuitendeur gevel no. 3 vertoont inrotting. Ook de dekbalk ter plaatse van het middelste deurtje is door eerdere inrotting aangetast.

*door vee beschadigd houtwerk  
gevel no. 3 (foto 2020)*

**Advies ■ Uitvoeringsjaar 2021. Buitenwanden hout herstellen (5 %)**

Ingerot en aangetast houtwerk plaatselijk herstellen c.q. vervangen.

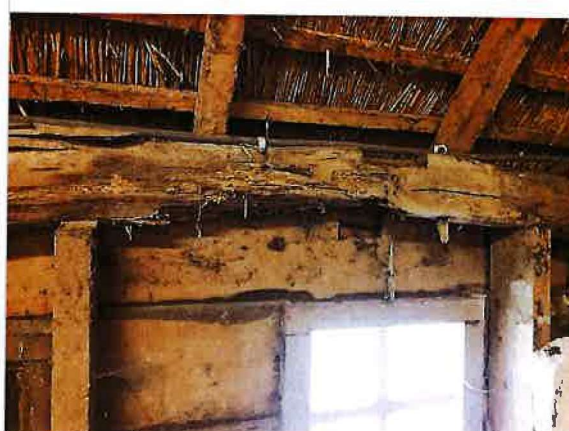
*aangetast houtwerk door eerder inrotting  
gevel no. 3 (foto 2020)*

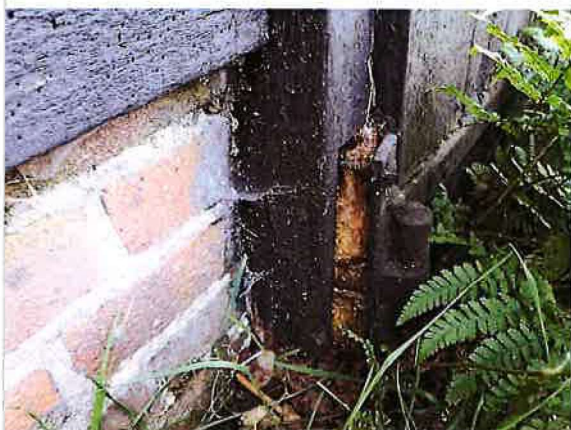
*ingerot houtwerk stijl  
gevel no. 3 (foto 2020)*

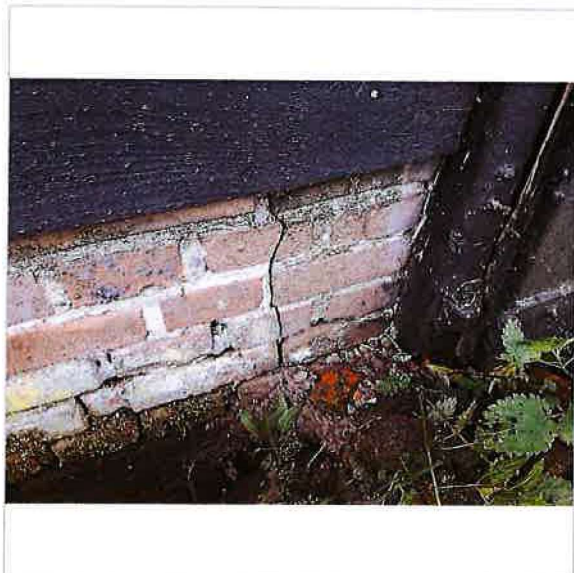
- Gebreken**
- Als gevolg van zettingen zijn scheuren in het metselwerk waarneembaar, onder meer gevel no. 3.
  - Enkele bakstenen zijn beschadigd.

*scheurvorming metselwerk  
gevel no. 3 (foto 2020)*

**Advies** ■ **Uitvoeringsjaar 2021. Buitenmetselwerk herstellen (4 %)**

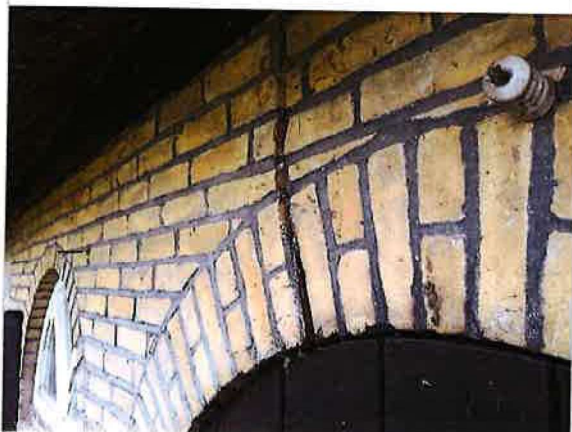
- Gebreken**
- Boven de gevelopeningen van de buitendeuren zijn aanzienlijke zetscheuren zichtbaar. Ter plaatse is het metselwerk enigszins ontzet.
  - In gevel no. 2 zijn oude roestende bevestigingsmiddelen aanwezig.

*gescheurd en ontzet metselwerk  
gevel no. 3 (foto 2020)*

**Advies** ■ **Uitvoeringsjaar 2021. Buitenmetselwerk herstellen (20 %)**

Metselwerk herstellen c.q. geheel vervangen door een meer bijpassende baksteen en metselverband gelijk aan dat van de aangrenzende boerderij.

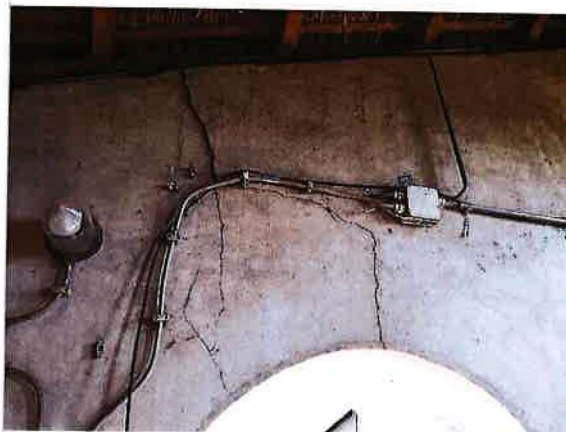
*gescheurd en ontzet metselwerk buitenmuur  
gevel no. 1 (foto 2020)*

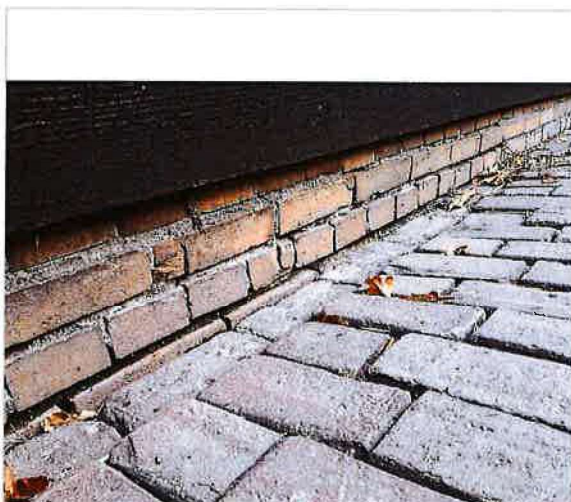
**Gebrek** ■ Door de druij van de rietbedekking is direct boven het maaiveld veel voegwerk weggefallen. Ter plaatse is een hoge vochtconcentratie zichtbaar.

*weggefallen voegwerk boven maaiveld  
gevel no. 1 (foto 2020)*

**Advies** ■ **Uitvoeringsjaar 2021. Voegwerk herstellen (20 %)**

Voegwerk plaatselijk vervangen.

Het slechte voegwerk voldoende diep uithakken (diepte minimaal 1½ keer de breedte (hoogte) van de voeg, haaks uitgehaald) en vervangen door een voeg, waarvan de mortelsamenstelling is aangepast op de kleur en samenstelling van de oorspronkelijke metsel- en voegmortel en de hardheid van de bakstenen. Om het oorspronkelijke voegwerk zoveel mogelijk te benaderen, eerst enkele proefmonsters opzetten en deze vooraf beoordelen. Om een monster van een kalkmortel goed op kleur te kunnen beoordelen, moet het monster minimaal 2 tot 3 weken staan (afhankelijk van het jaargetijde).

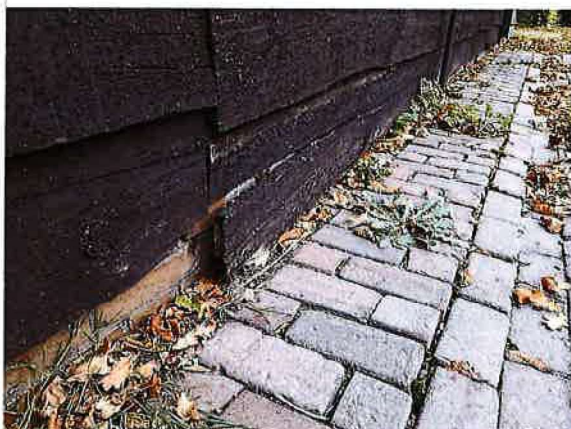
**Gebrek** ■ Met name de onderste delen van het potdekselwerk vertonen in meer of mindere mate inrotting. Houtrot is ontstaan bij langdurige vochtbelasting waarbij het vochtgehalte 21% of hoger is.

- Enkele delen onderaan het potdekselwerk gevel no. 1 zijn losgekomen en gezakt.
- Enkele houten delen vertonen scheurvorming.

*gescheurd en gezakt deel potdekselwerk  
gevel no. 1 (foto 2020)*

**Advies** ■ **Uitvoeringsjaar 2021. Potdekselwerk herstellen (5 %)**  
Potdekselwerk plaatselijk herstellen c.q. enkele delen vervangen.

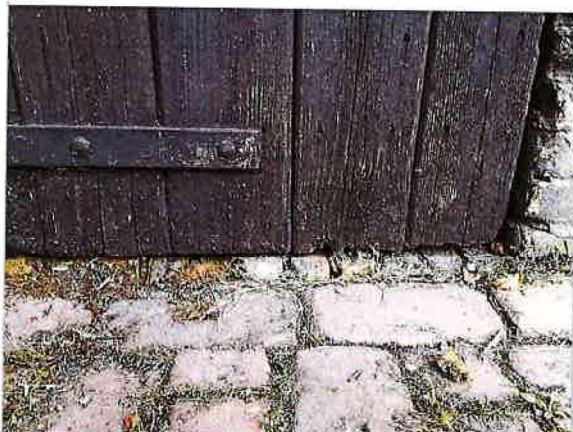
- Gebrek** ■
- Het houtwerk van de buitendeuren in gevel no. 3 vertoont sporen van actieve aantasting door houtborende insecten.
  - De buitendeuren in gevel no. 3 functioneren niet. Meerdere duimen zijn afgebroken, waardoor de buitendeuren zijn ontzet.
  - Het houtwerk onderaan de deurtjes vertoont lokaal inrotting. Dit wordt veroorzaakt doordat het houtwerk veelvuldig nat wordt door de druipe van de rietbedekking.

*verweerd en ingerot houtwerk buitendeur  
gevel no. 1 (foto 2020)*

■ **Uitvoeringsjaar 2021. Buitendeuren herstellen (20 %)**

Ingerot houtwerk herstellen, duimen vervangen en deurtjes gangbaar maken.

Ingerot houtwerk, droogscheuren en openstaande houtverbindingen voldoende uitfrezen en met een blijvend elastische en goed hechtende twee-componenten reparatiemassa op basis van epoxy herstellen.

Grote delen ingerot houtwerk vervangen.

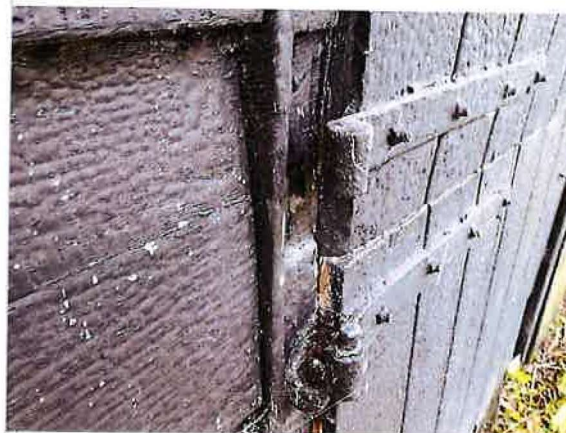
*afgebroken en weggevallen duim  
gevel no. 3 (foto 2020)*

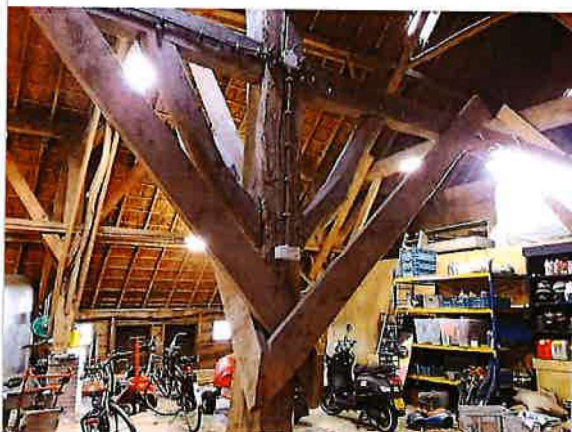
- Gebrek**
- In het verleden heeft er aan de westzijde een zetting plaatsgevonden. Enkele gebintstijlen staan hierdoor uit het lood. Ook zijn hierdoor diverse verstevigingen (windschoren) aangebracht. Esthetisch gezien zijn de aangebrachte balken niet mooi.
  - Plaatselijk zijn openstaande verbindingen waarneembaar.
  - Met name onderaan de gebintstijlen is het houtwerk oppervlakkig vermolmd. Veel toognagels zijn door houtborende insecten aangetast en vermolmd.
  - Het houtwerk vertoont plaatselijk doorlopende droogscheuren, niet constructief.
  - Eén gebintstijl is ingekort en ondermetseld. Esthetisch gezien is dit niet mooi.

*aangebrachte verstevigingen  
begane grond no. 1 (foto 2020)*

**Advies** ■ **Uitvoeringsjaar 2021. Gebintconstructie herstellen (1 post)**

Diverse toognagels vervangen.

Gebintconstructie plaatselijk herstellen / verstevigen. Alvorens de werkzaamheden aan het dak en gebinten uitgevoerd worden de constructie door een constructeur laten doorrekenen.

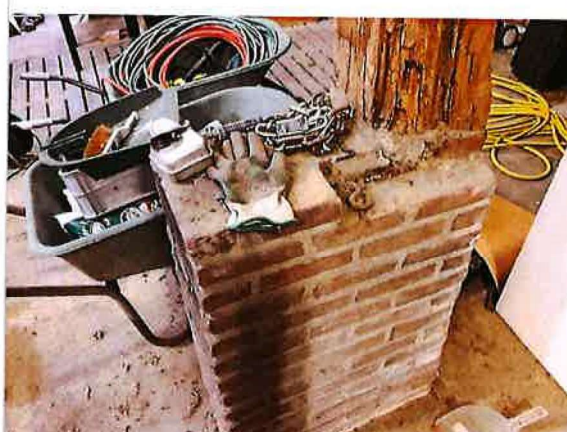
*ingekorte gebintstijl  
begane grond no. 1 (foto 2020)*

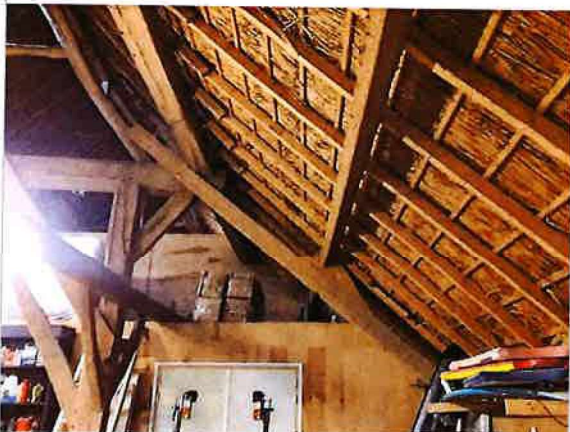
- Gebrek**
- Het houtwerk vertoont op diverse plaatsen aantasting door houtborende insecten.
  - Plaatselijk zijn openstaande verbindingen waarneembaar.
  - In het verleden is onder dak no. 1 een extra gording aangebracht. De gording wordt opgevangen door een balk, welke is afgestempeld op de houten buitenwand. Door het gewicht neemt de belasting op de houten buitenwand toe. Mogelijk is de wand hierdoor naar buiten toe gedrukt.
  - In het verleden heeft er aan de westzijde een zetting plaatsgevonden. Het bovenste deel van het spant is naar binnen toe gedrukt.

*extra aangebrachte gording  
dak no. 1 (foto 2020)*

#### ■ **Uitvoeringsjaar 2021. Kapconstructie herstellen (10 %)**

Kapconstructie plaatselijk herstellen / verstevigen. Alvorens de werkzaamheden aan het dak en gebinten uitgevoerd worden, de kapconstructie door een constructeur laten doorrekenen.

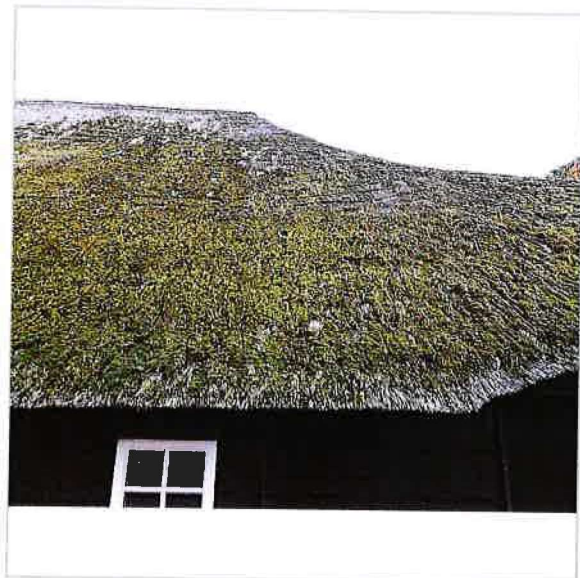
- Gebrek**
- De bindingen van het riet zijn plaatselijk onvoldoende, waardoor de rietstengels uitzakken.
  - De slijtlaag van de rietbedekking is geheel verdwenen. Al eerder is de rietbedekking opgestopt en zijn er ijzeren bindgaarden aangebracht. Door inrotting is het riet zeer dun geworden. Ter plaatse kunnen eerdaags lekkages ontstaan.
  - Er is veel mos en/of algengroei aanwezig.

*veel mosaangroei  
dak no. 1 (foto 2020)*

■ **Uitvoeringsjaar periodiek. Rietbedekking onderhouden (1 post)**

Algen en mosgroei komen het meeste voor op daken, waarop de zon het minst schijnt. Door de alggroei droogt het dak minder snel, waardoor het dak het vocht langer vasthoudt. Na alggroei kunnen mossen ontstaan, die vervolgens vogels aantrekken, die in de mossen op zoek gaan naar insecten. Door het pikken van de vogels wordt de rietstengel beschadigd. Voor de levensduur van het rieten dak is het raadzaam om deze indien nodig periodiek, circa elke 5 jaar, schoon te maken van algen en mossen en daarna het dak te voorzien van een anti-algmiddel. Het aanbrengen van een anti-algmiddel is een specialisme en moet door een deskundige worden uitgevoerd. Bij een verkeerde toepassing ontstaat er schade aan het riet. Als men namelijk teveel vloeistof opspuit, raken de rietstengels verzadigd en verkleven ze aan elkaar, waardoor het riet gaat verstikken. Men mag geen anti-algmiddel gebruiken, waarin zuren aanwezig zijn. Zuren tasten het riet aan, waardoor de levensduur korter wordt. Zodra het riet groen wordt van algen, deze zo snel mogelijk verwijderen met behulp van een algendodend middel. Het middel voor een snel en goed effect bij voorkeur in de zomer aanbrengen. Als er te veel alg en mos op het riet zit, dan moet het dak eerst schoongemaakt worden door een rietdekker.

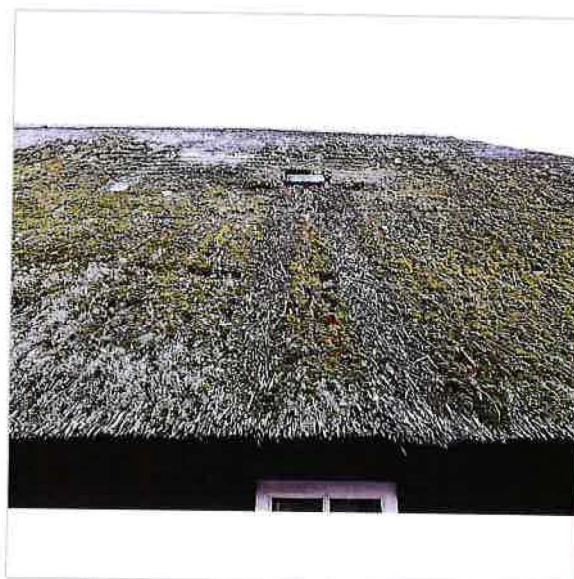
*rietbedekking zeer dun geworden  
dak no. 1 (foto 2020)*

#### **Advies** ■ **Uitvoeringsjaar 2021. Rietbedekking vervangen (100 %)**

Voor het schroeven van rietpakketten zijn er speciaal geïsoleerde dakplaat-elementen ontwikkeld, die men verticaal op gordingkappen en horizontaal op sporenkappen kan toepassen. De knelling realiseert men bij deze dakplaten door een afgeschuinde houten lat aan te brengen aan de onderzijde op de dakplaat en bij de kopgevels of door de aftimmerlat tegelijkertijd als knellat te gebruiken. De geïsoleerde dakplaat-elementen zijn verkrijgbaar met een dubbelzijdige afwerking voor het schroeven van het riet of met alleen een enkelzijdige afwerking aan de onderzijde om aan de bovenzijde de rietlatten aan te brengen en het riet op traditionele wijze te dekken. Na het aanbrengen van de geïsoleerde dakplaten moet men alle naden met bouwschuim dichten en met tape dampdicht afplakken om inwendige condensatie in het rietpakket te voorkomen. Ook worden er in de praktijk enkelzijdig afgewerkte geïsoleerde dakelementen toegepast, die zijn voorzien van verhoogde ribben. Hierop bevestigt men dan de rietlatten, zodat de rietdekker het riet op traditionele wijze kan aanbrengen. Deze methode is echter af te raden, omdat dit een slecht compromis is tussen de oude vertrouwde gebonden constructie in combinatie met nieuwe isolatie-eisen. In de praktijk leidt deze constructie tot problemen, vooral boven verwarmde ruimten en natte cellen, door een onjuiste uitvoering of het ontbreken van een dampdichte constructie. Als men deze constructie toch wil toepassen, terwijl er onder het dak wordt gestookt, kies dan altijd voor een isolatiepaneel met een dampremmende folie of breng zelf een dampremmende folie aan tussen het isolatiepaneel en de afwerking aan de binnenzijde van de woning. Maar dan nog blijft de uitvoering zeer gevoelig.

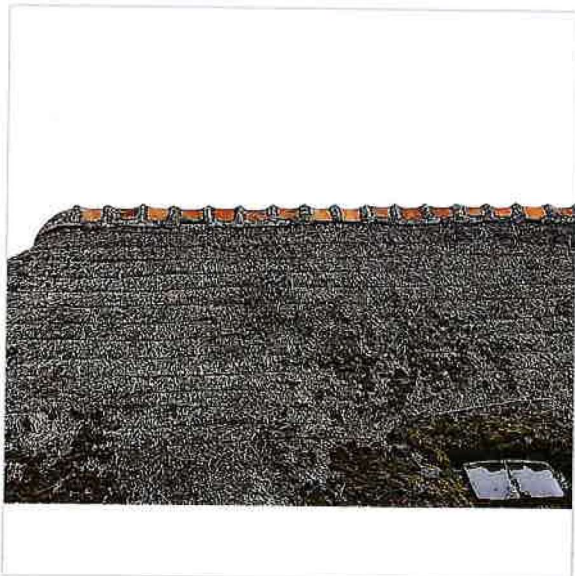
**Gebrek** ■ Enkele nokvorsten zijn gescheurd / beschadigd.  
■ De speciezomen van de vorsten zijn plaatselijk gescheurd en/of weggevallen.

*aanzicht rietvorsten  
dak no. 1 (foto 2020)*

**Advies** ■ **Uitvoeringsjaar 2021. Rietvorsten vervangen (100 %)**  
Gelijktijdig met het vervangen van de rietbedekking, de rietvorsten vervangen.

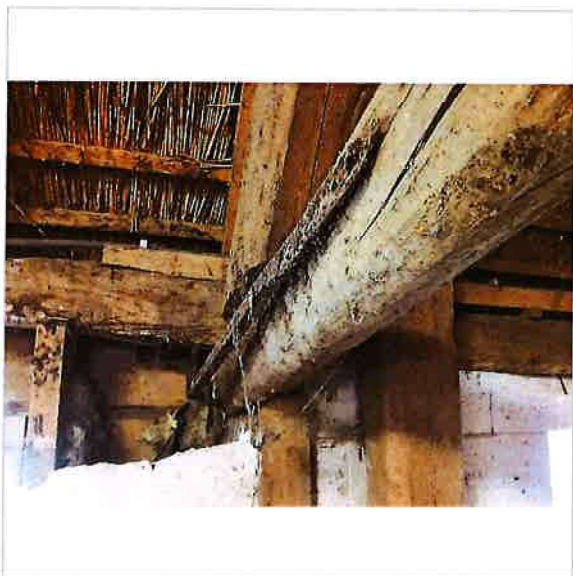
- Gebrek** ■ Diverse balkankers direct onder dak no. 3, aansluitend met gevel no. 3, zijn losgekomen.  
 ■ Het ijzerwerk vertoont roestvorming.

*losgekomen balkanker  
dak no. 1, gevel no. 3 (foto 2020)*

**Advies** ■ **Uitvoeringsjaar 2021. Ankers verbeteren (1 post)**

Al het aanwezige ankerwerk nalopen en opnieuw vernagelen. Dit om de stabiliteit van de constructie te kunnen waarborgen.

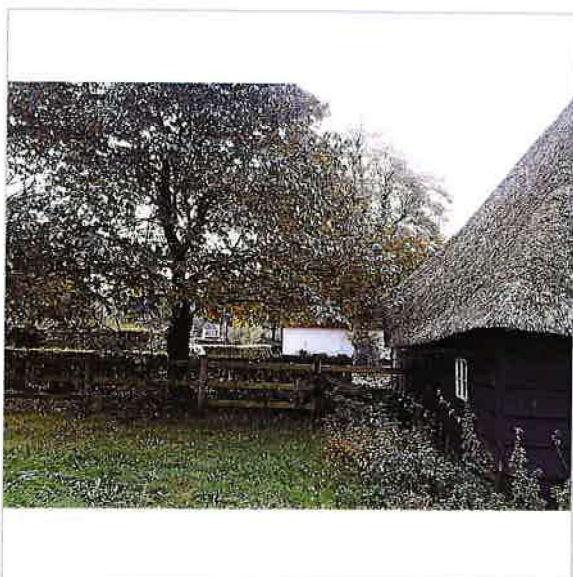
**Gebrek** ■ De boom aan de oostzijde van het monument beschadigd het monument.

*overhellende takken  
dak no. 4 (foto 2020)*

**Advies** ■ **Uitvoeringsjaar periodiek. Boom tijdig snoeien (1 post)**

De begroeiing rondom het monument minimaal vrijhouden van de daken en het houtwerk, zoals kozijnen en gootlijsten.
