## inspectierapport

Objectnummer : 4269  
Rijksmonument : 30508  
Object : Vlaamse schuur  
Gelegen te : Ulvenhout (Breda), Dorpstraat 2  
Eigenaar/abonnee :   
Adres :

Inspectiedatum : 23 april 2021

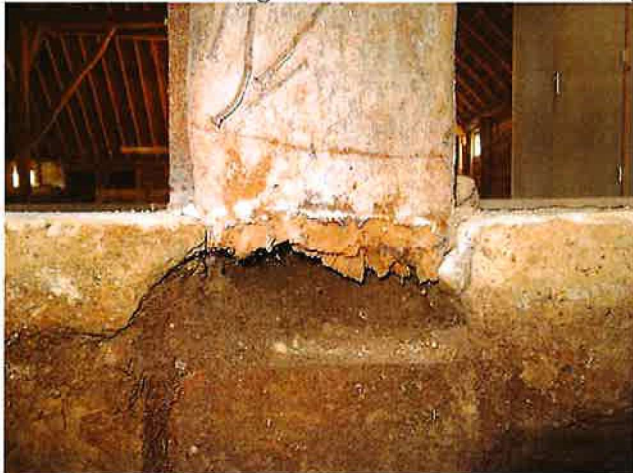
- tijdens recent destructief onderzoek bleek bij het vrijgraven van de gebintstijl dat de stijl niet langer op de onderliggende betonnen poer rust. De onderste 5 centimeter is geheel vermolmd en weggerot.

gebintstijl middelste gebint onder dak no. 1 (foto 2021)

**Advies:** Om te voorkomen dat de gebintstijl gaat verzakken, de stijl op korte termijn herstellen. Hierbij de stijl inkorten tot het onaangetaste houtwerk. Hierna zou de gemetselde poer verder opgetrokken kunnen worden.

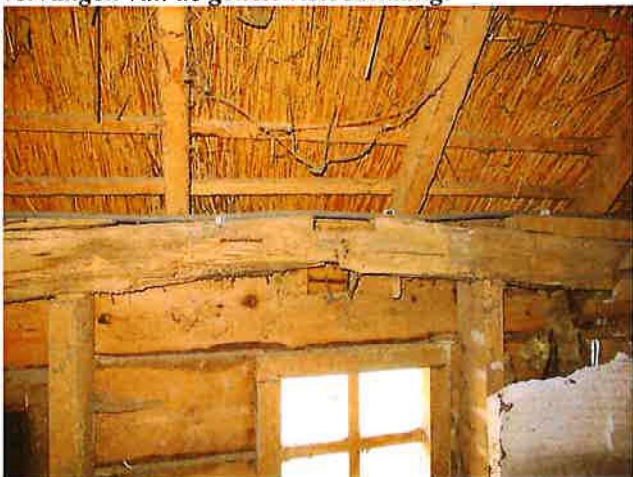
- de dekbalken van de houten wand gevel no. 1 en 3 zijn plaatselijk beschadigd en verzwakt.  
De dekbalk gevel no. 1 is ter plaatse van het tweede buitenraam, vanaf de oostzijde gezien, in zijn geheel doorgebroken.  
De dekbalk gevel no. 3 ter plaatse van het middelste deurtje is door eerdere inrotting vermolmd en flink verzwakt.

gevel no. 3: verzwakte dekbalk (foto 2021)

**Advies:** Dekbalken houten wanden deels vervangen. Deze werkzaamheden gelijktijdig uitvoeren tijdens het vervangen van de gehele rietbedekking.

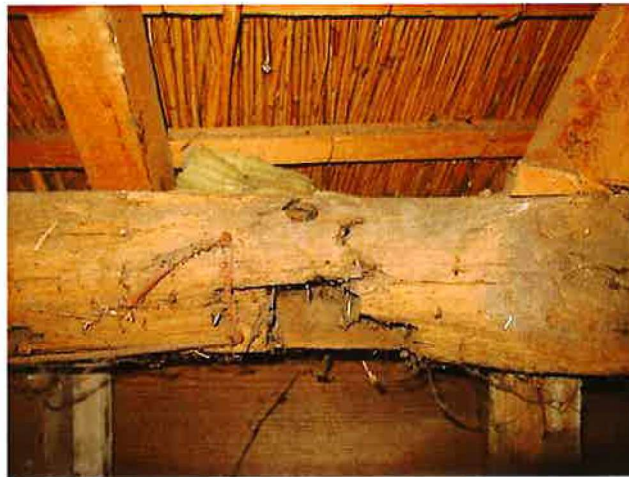
gevel no. 1: gebroken dekbalk (foto 2021)

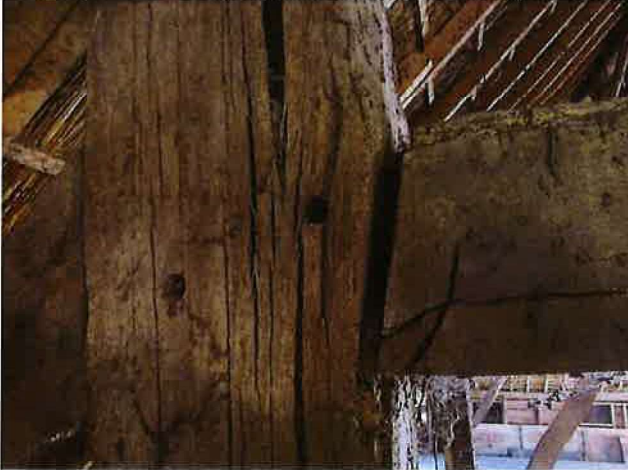
- diverse toognagels zijn vermolmd en gebroken. Hierdoor zijn enkele verbindingen open komen te staan.

*2e gebintstijl onder dak no. 3 vanaf de oostzijde gezien: toognagels vermolmd en gebroken (foto 2021)*

**Advies: Diverse toognagels vervangen. Hierbij de originele toognagels qua vorm zoveel mogelijk benaderen.**

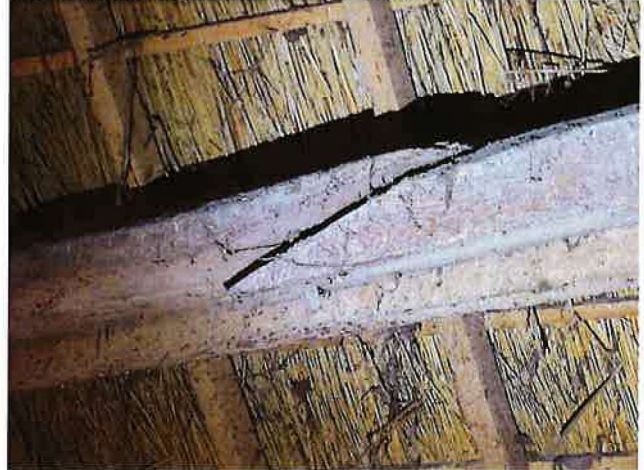
*dak no. 3: openstaande verbinding (foto 2021)*

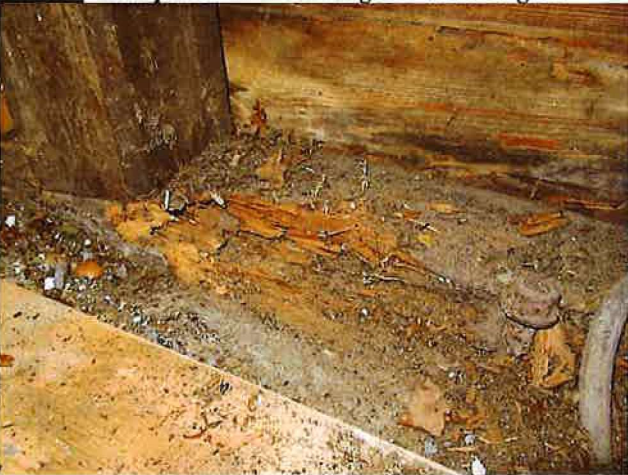
- de muurplaat gevel no. 1 is plaatselijk door bruinrot aangetast. Enkele delen van de muurplaat ontbreken.

*gevel no. 1: ingerotte muurplaat (foto 2021)*

**Advies: Muurplaat deels vervangen / aanbrengen.**

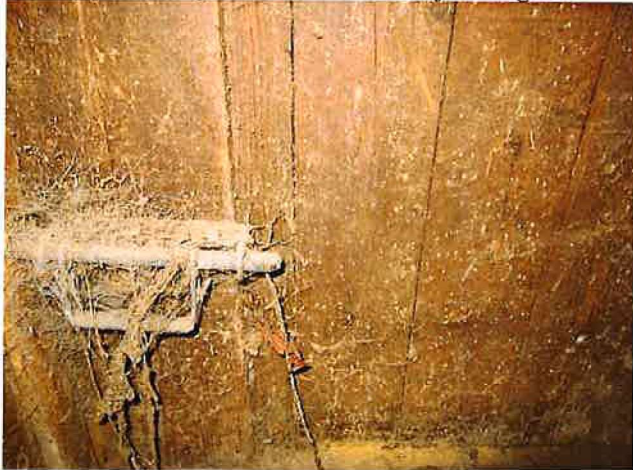
- de staldeurtjes zijn plaatselijk aangetast door actieve houtborende insecten;
- door de aanwezige authentieke verflagen zijn meerdere deurtjes niet te openen;
- direct boven het maaiveld vertoont het houtwerk van meerdere deurtjes oppervlakkige inrotting.

gevel no. 3: actieve houtwormaantasting (foto 2021)

**Advies: Staldeurtjes herstellen. Hierbij de originele delen zoveel mogelijk handhaven.**

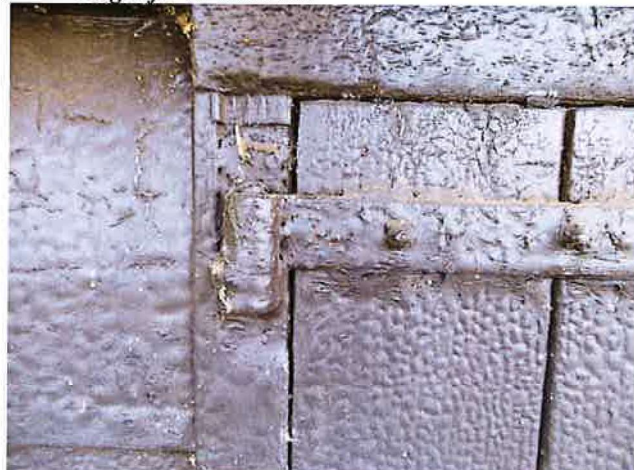
gevel no. 3: geheng deurtje vastgeschilderd (foto 2021)
