Rapportage asbestinventarisatie  
conform certificatieschema asbestinventarisatie

| Adres : | Dorpstraat 2, 4851 CM Ulvenhout |
| Projectnummer : | 180293 |

Bouwwerk "Vlaamse schuur"

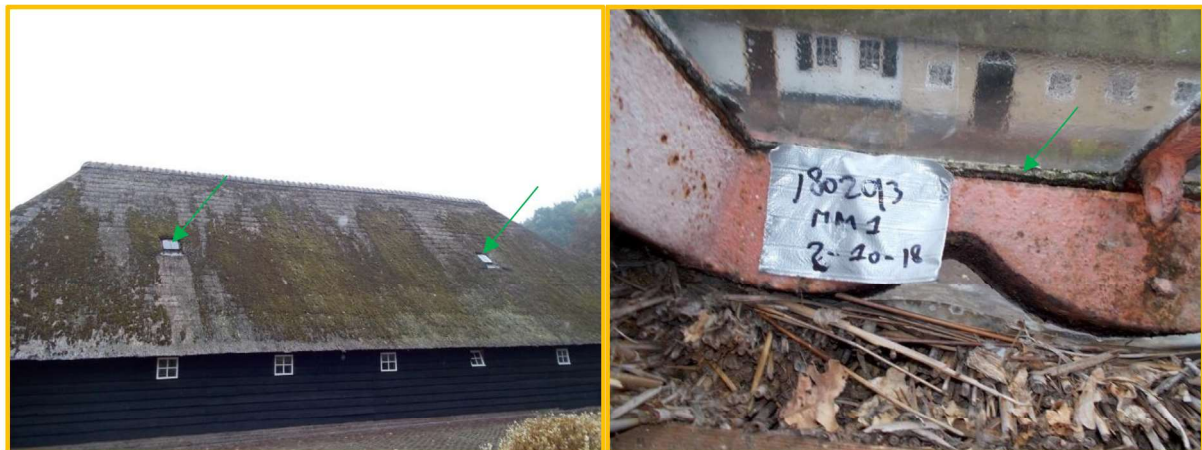
| Bron | Stopverf | Bronnummer | 1 |

| Locatie | Kozijnen | | |
| Monsternummer | MM 01 | | |
| Asbestsoorten | Niet aantoonbaar | | |
| Percentage | <0,1 | | |

| Voor het verwijderen van dit materiaal zijn geen specifieke beschermende maatregelen nodig. | | | |

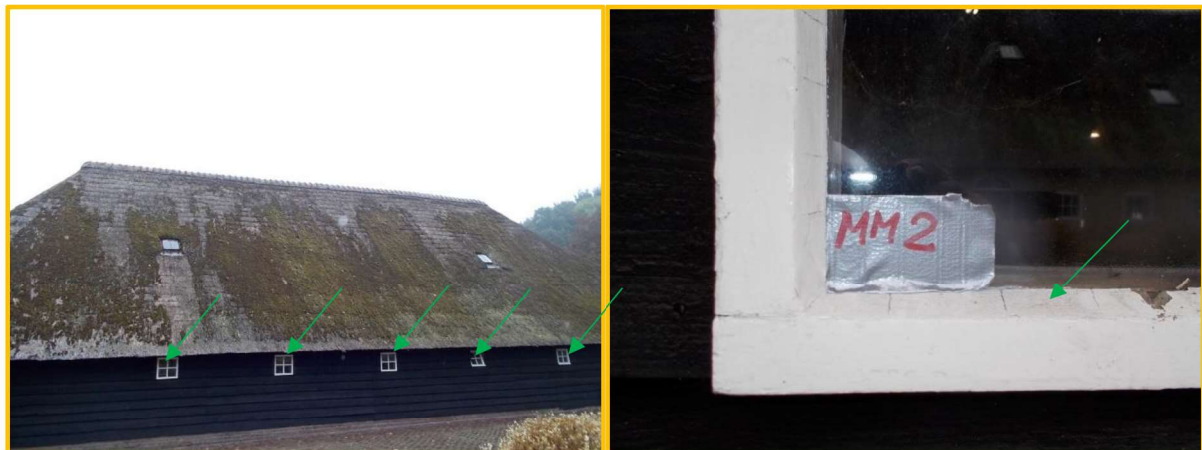
| Bron | Stopverf | Bronnummer | 2 |

| Locatie | Kozijnen | | |
| Monsternummer | MM 02 | | |
| Asbestsoorten | Niet aantoonbaar | | |
| Percentage | <0,1 | | |

| Voor het verwijderen van dit materiaal zijn geen specifieke beschermende maatregelen nodig. | | | |

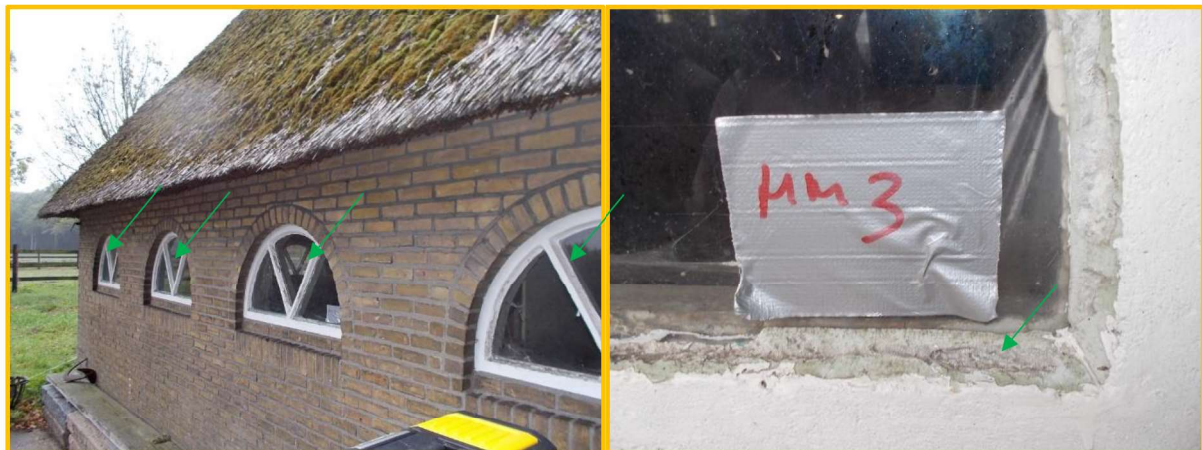
| Bron | Stopverf | Bronnummer | 3 |

| Locatie | Kozijnen | | |
| Monsternummer | MM 03 | | |
| Asbestsoorten | Niet aantoonbaar | | |
| Percentage | <0,1 | | |

| Voor het verwijderen van dit materiaal zijn geen specifieke beschermende maatregelen nodig. | | | |

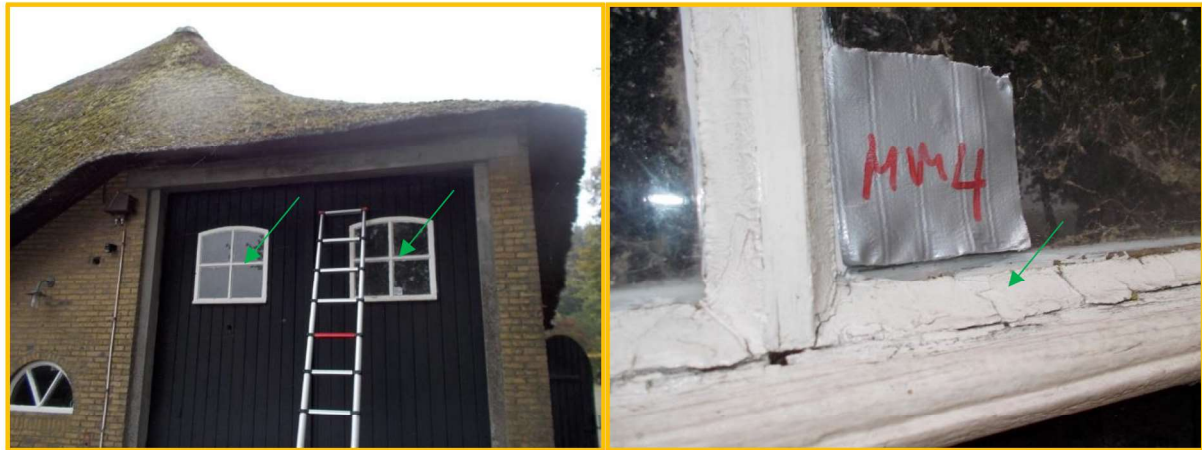
| Bron | Stopverf | Bronnummer | 4 |

| Locatie | Kozijnen | | |
| Monsternummer | MM 04 | | |
| Asbestsoorten | Niet aantoonbaar | | |
| Percentage | <0,1 | | |

| Voor het verwijderen van dit materiaal zijn geen specifieke beschermende maatregelen nodig. | | | |

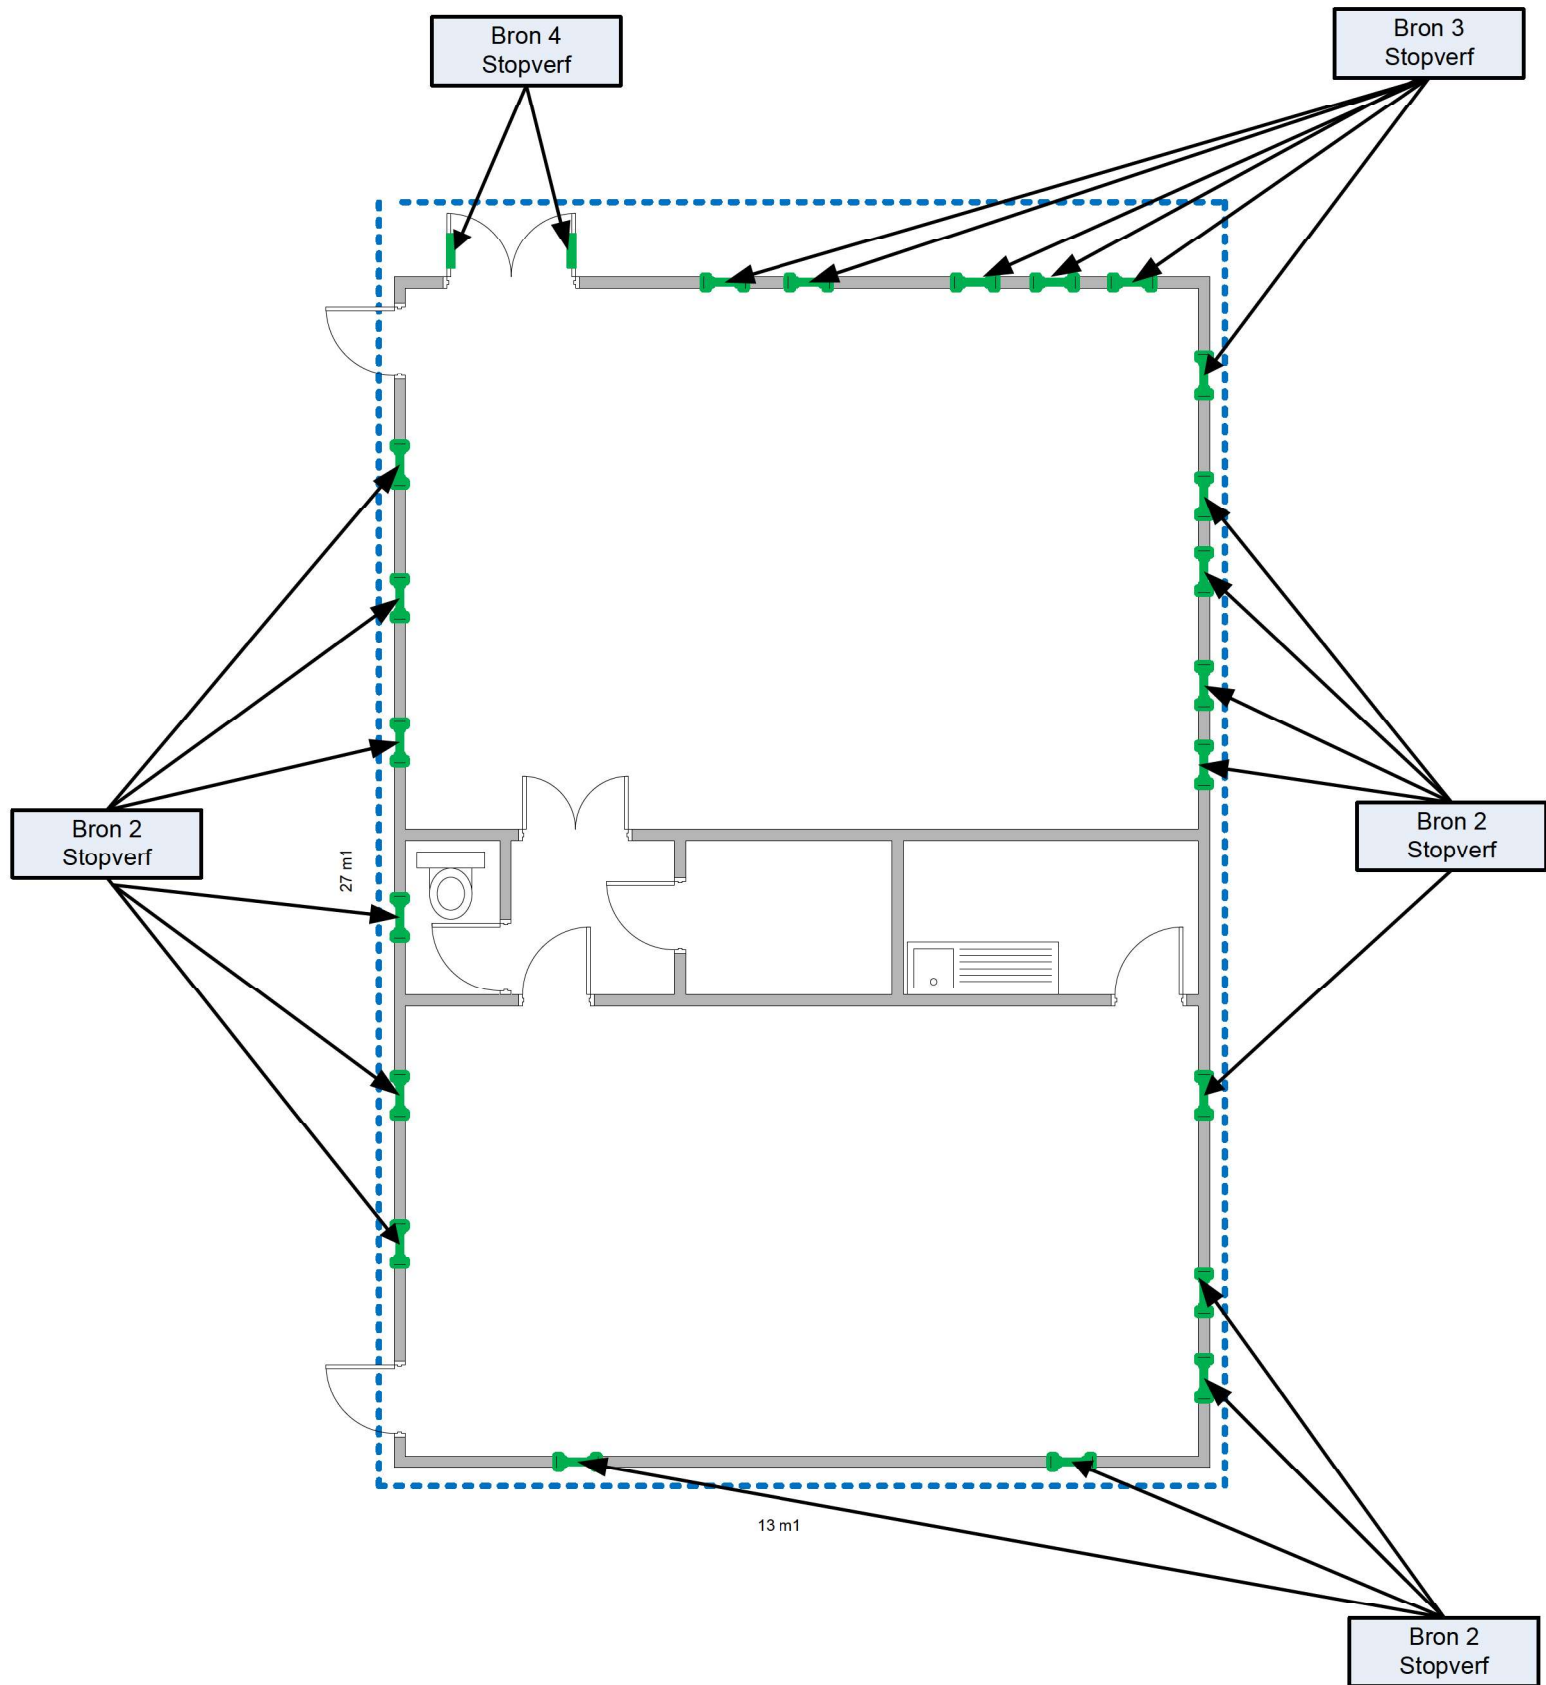
Begane grond

Bovengenoemde bronnen worden weergegeven op de plattegrondtekening
