RAPPORTAGE

Bomen Effect Analyse bij 50 bomen de Kanaalstraat te Utrecht.

Opdrachtgever:
Gemeente Utrecht

Datum:
6 februari 2020

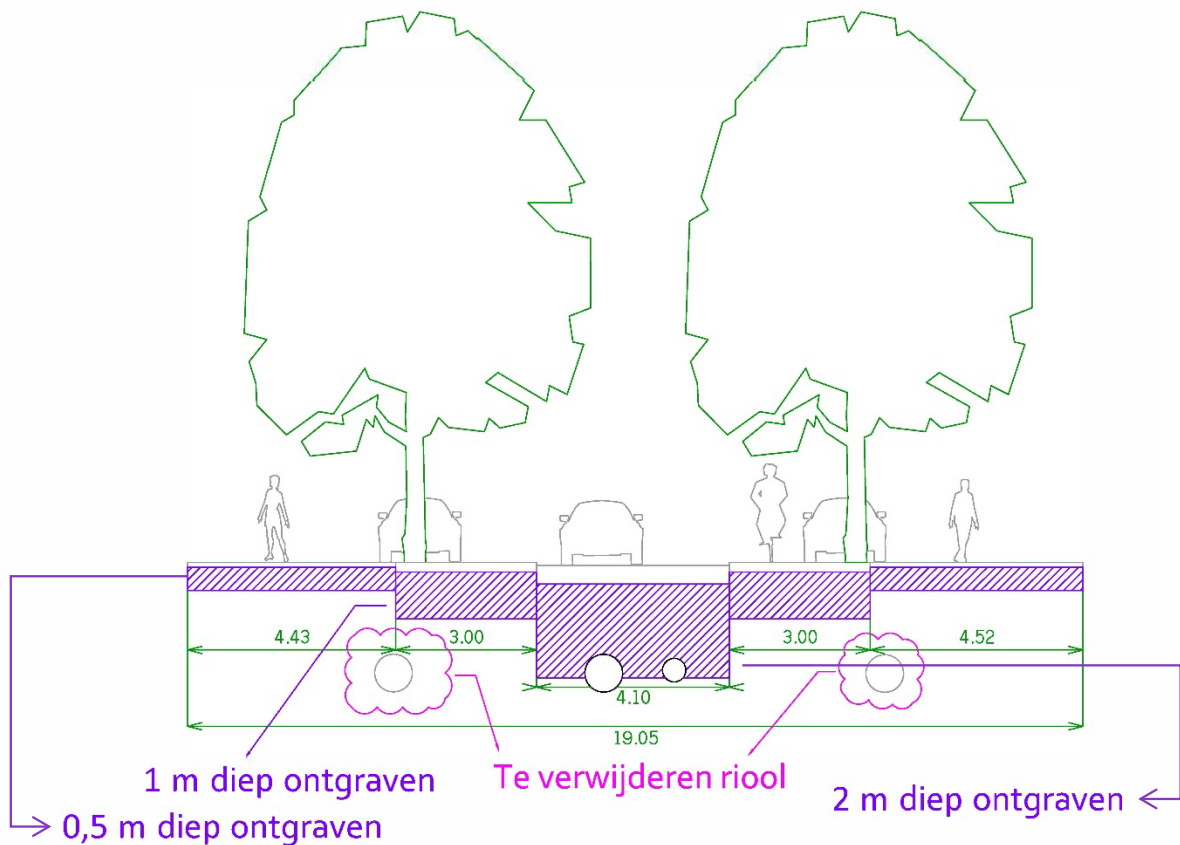
Afbeelding 2: Dwarsprofiel van het te ontgraven volume rondom de bomen en de ligging van het huidige en nieuw te realiseren rioelstelsel (bron: Planschets - KSDS_schets-inrpln_tbvTerraNostra_inbew_13092019.pdf).

De ontgraving conflicteert met de standplaats van de aanwezige bomen. In het te ontgraven profiel onder het trottoir dient 50 cm ontgraven te worden. In deze zone bevinden zich de meeste stabiliteitswortels.

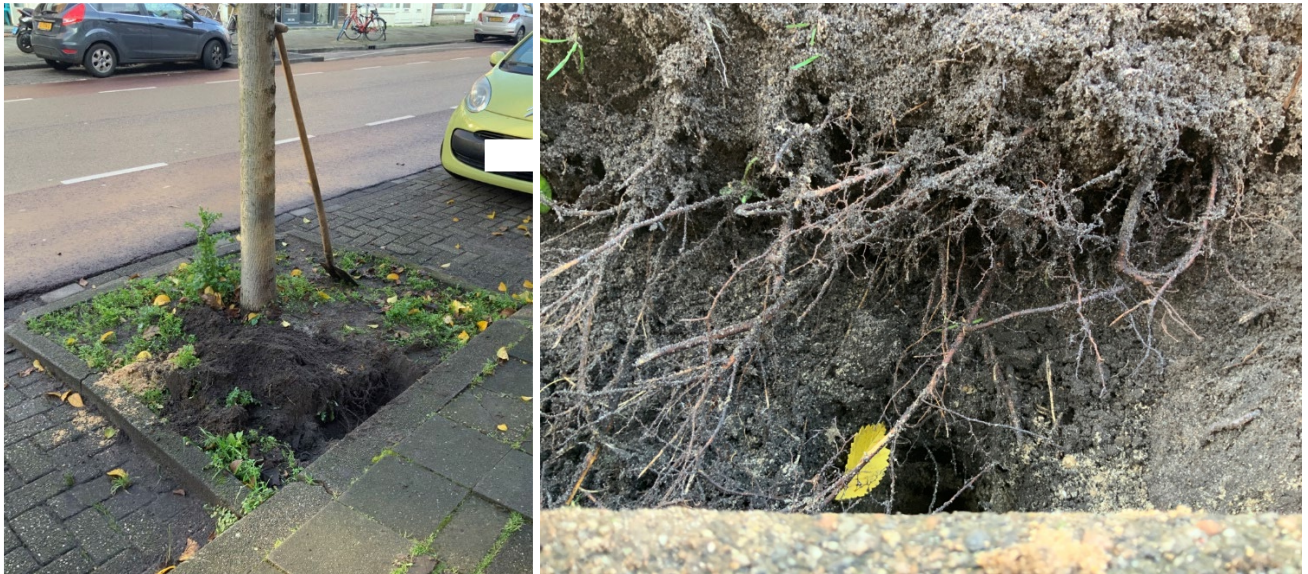
Foto 2: Bodemprofiel 1 en beworteling bij een jonge iep (boomnummer 1931374). Het in de boomspiegel aanwezige bomenzand is intensief doorworteld. Tot een diepte van 60 cm is bomenzand aangetroffen, daaronder bevindt zich klei, waarbij op 110 cm de grondwaterverzadigde zone is aangetroffen.

De waarnemingen uit de onderzochte bodem en bewortelingsprofielen tonen aan dat de beworteling van de oudere bomen in de straat oppervlakkig, direct onder het maaiveld, is ontwikkeld. Er is beworteling dikker dan 20 cm aangetroffen op de ontgravingspositie. Door de voorgenomen graafwerkzaamheden gaat veel beworteling verloren en kan de stabiliteit van de bomen niet langer gegarandeerd worden.

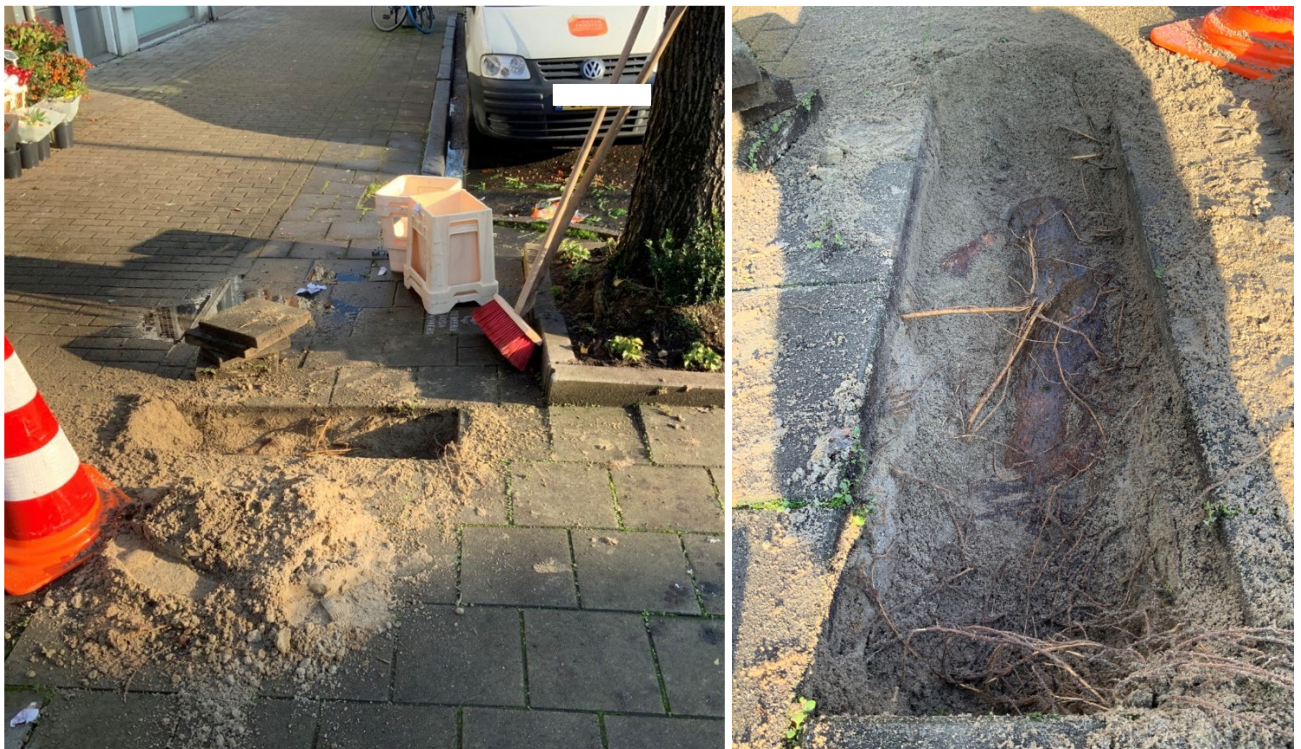
Foto 3: Bij de oudere iepen in de Kanaalstraat is grove beworteling aangetroffen. Profielsleuf 4 is hiervan een exemplarisch voorbeeld. De bodem bestaat uit uiterst humusarm zand tot 90 cm onder het maaiveld. Daaronder bevindt zich klei met de grondwaterverzadigde zone op 110 cm onder het maaiveld. De wortel rechts op de foto heeft een diameter van 20 cm.

De bomen hebben een oppervlakkig wortelgestel gevormd met relatief dikke wortels direct onder het trottoir. Hier dient echter het bodemprofiel tot een diepte van 0,5 m opnieuw opgebouwd te worden. Dit gaat ten koste van de stabiliteit van de bomen.

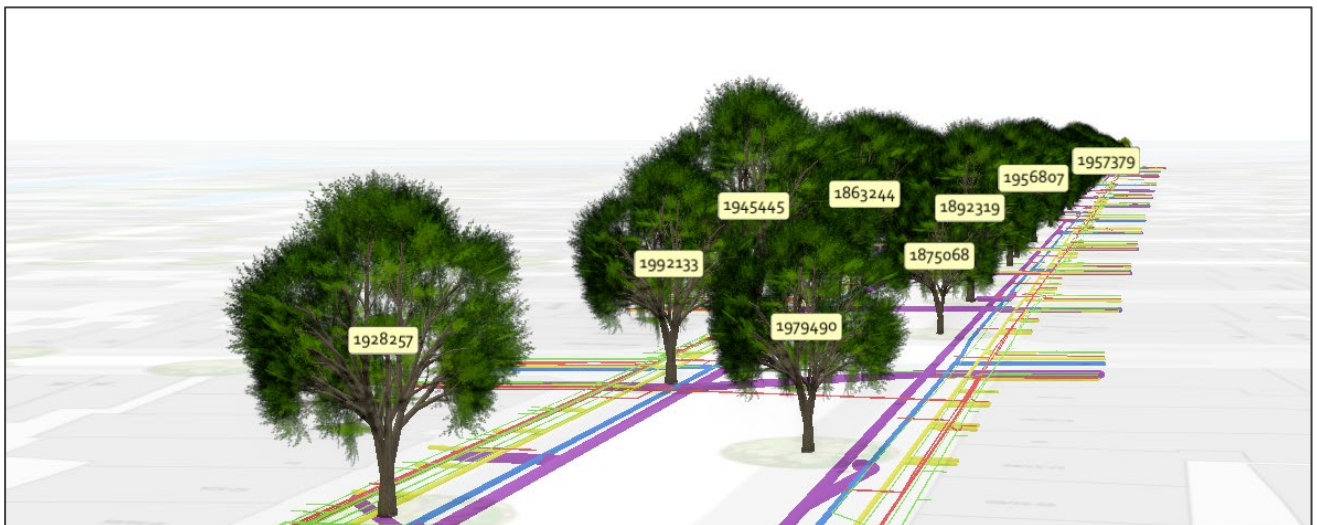
Het rioolstelsel (paars in afbeelding 4) is aan 2 zijden van de weg aanwezig en bevindt zich gemiddeld op een afstand van 65 cm uit het hart van de bomen van het wegprofiel af (richting de naastgelegen bebouwing).

Het nieuw te realiseren riool in het hart van de rijbaan bevindt zich gemiddeld op 4,2 meter uit het hart van de bomen.

Afbeelding 4: Weergave van de aanwezige kabels en leidingen ten opzichte van de bomen. Het nieuw te realiseren riool komt onder de as van de weg.

De aanwezige kabels en leidingen conflicteren met de mogelijkheid op een succesvolle verplanting bij de bomen met een stamdiameter meer dan 25 cm op 1,3 m boven het maaiveld. Daarbij is het niet mogelijk om de aanwezige bomen bij het verwijderen van de oude riolering (opruim plichtig) duurzaam te handhaven.

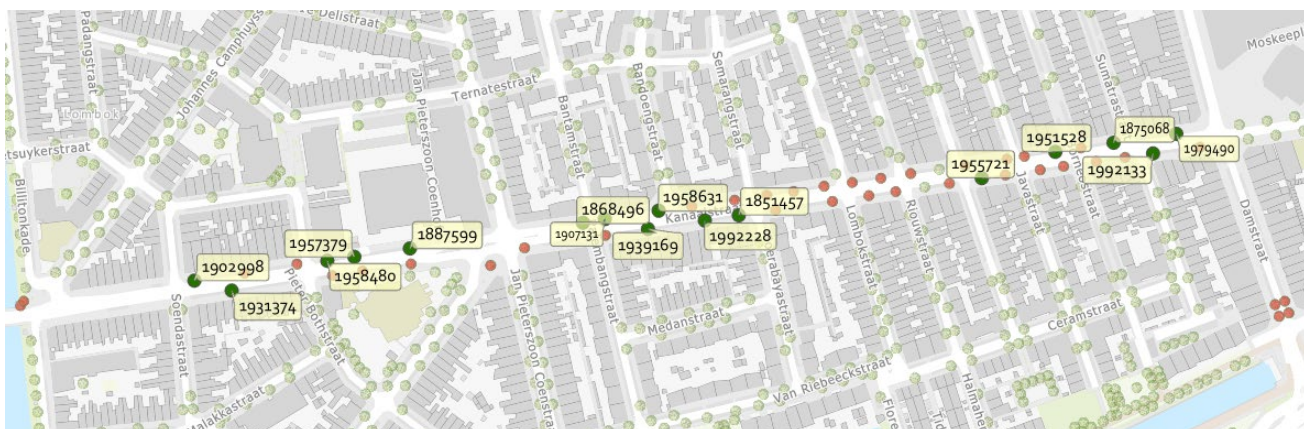
Afbeelding 5: Overzichtskaart met goed verplantbare bomen.

Het advies is om 16 van de 50 onderzochte bomen te verplanten. De overige bomen kunnen niet duurzaam behouden worden. Onderstaande overzichtskaart (afbeelding 5) geeft de locatie van de te verplanten bomen met boomnummer weer.

- Rondgraven van de wortelkruit met een stamverhouding van 7 tot 10 keer de stamdiameter;
- Omwikkelen van de stam met jute om transportschade te voorkomen;

- Uitnemen van de bomen door middel van de traditionele verplantmethode waarbij stroppen om de stam worden aangebracht;
- Transporteren van de bomen naar de nieuwe plantlocatie;

- Inrichten groeiplaats met tenminste 10 m³ groeiplaatsmedium;
- Aanbrengen beluchtingsbuis rondom de stam ten behoeve van bodemgasuitwisseling met tenminste 2 verticale buizen naar het maaiveld;

- Bovengronds verankeren van de bomen met boomband rondom de stam op 1 meter boven het maaiveld met 3 boompalen;
- Aanbrengen gietrand of gietwal ten behoeve van watergift;

- Snoeien van de bomen waarbij 20% van de bladmassa vanuit de buitenzijde van de kroon wordt gereduceerd;
- Toepassen van een nazorg periode van tenminste 3 jaar om de ontwikkeling van de bomen en vochtbehoefte te monitoren en zo nodig te anticiperen.
