ASBESTINVENTARISATIE CONFORM CERTIFICATIESCHEMA 'ASBESTINVENTARISATIE EN ASBESTVERWIJDERING'

**Sloop- en renovatiewerkzaamheden woning
Kraan 18b
6031 RX te Nederweert**

RIW 21-155

12 juli 2021

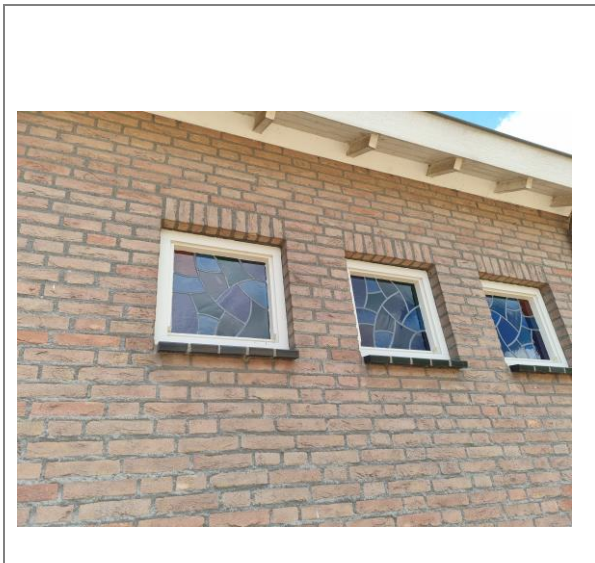
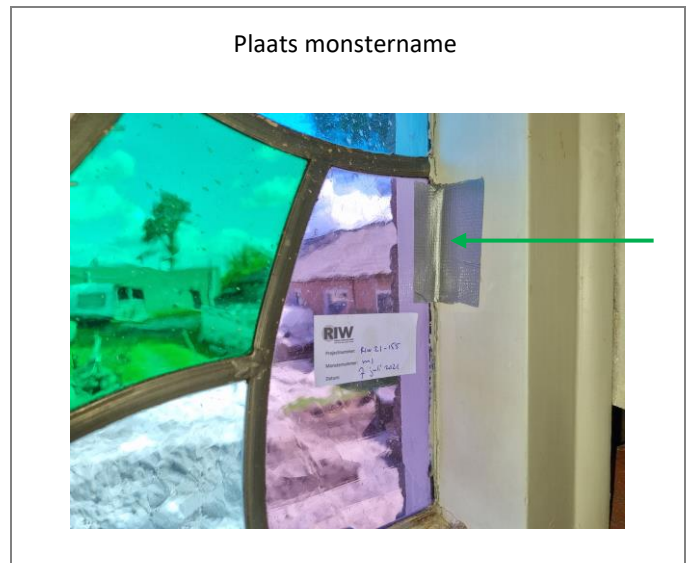
| Monsternummer: | M155.1 |

| Product: | Beglazingskit |
| Locatie: | Woning |
| Plaats: | Houten buitenkozijnen |

| Analyseresultaat: | <0,1% (geen asbest) |

- In het houten buitenkozijnen in de buitengevel van de woning is asbestvrije beglazingskit aangetroffen. De beglazingskit is bemonsterd in verband met uiterlijke gelijkenis met asbesthoudende toepassingen. Na laboratoriumanalyse is de beglazingskit asbestvrij gebleken. Het gaat om 3 ramen in de achtergevel van de woonkamer (vaste beglazing) en 1 raam in de voorgevel van de badkamer (kiepraampje). Er is een verzamelmonster genomen van de stopverf van diverse buitenkozijnen.

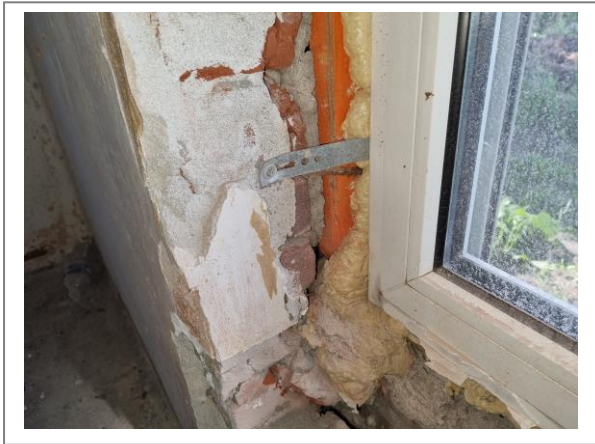
Houten stellatten in luchtsponw rondom kozijnen

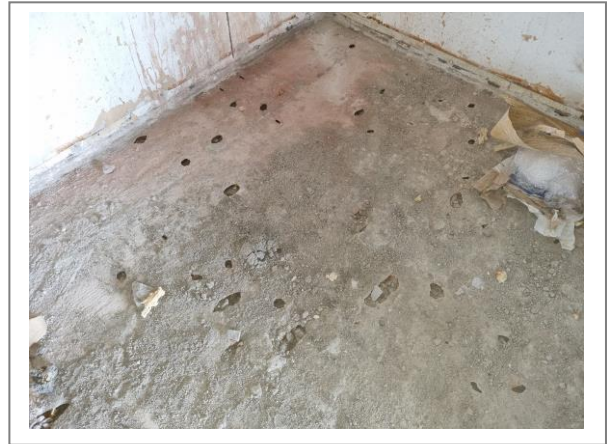
Cementdekvloer op holle bouwstenen vloer

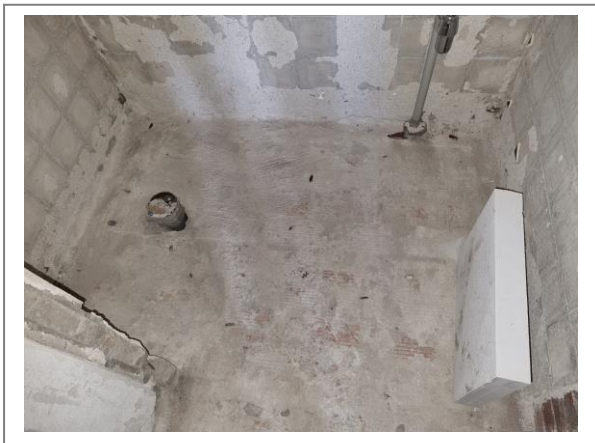
PVC-afvoerbujs in vloer toilet

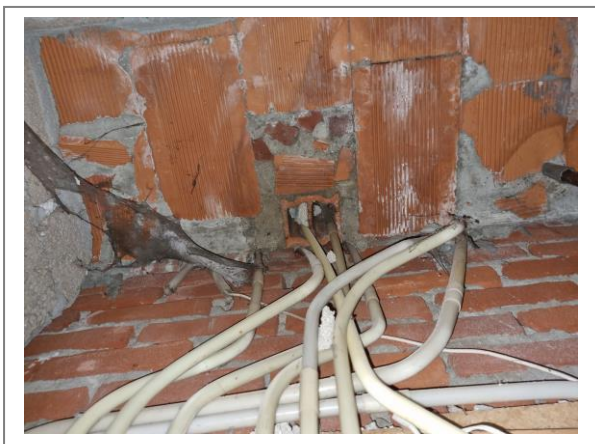
Holle bouwstenen verdiepingvloer in meterkast

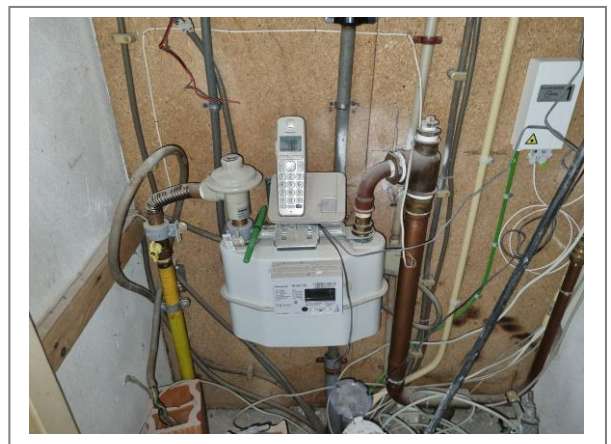
Installatie meterkast op houtvezel achterplaat

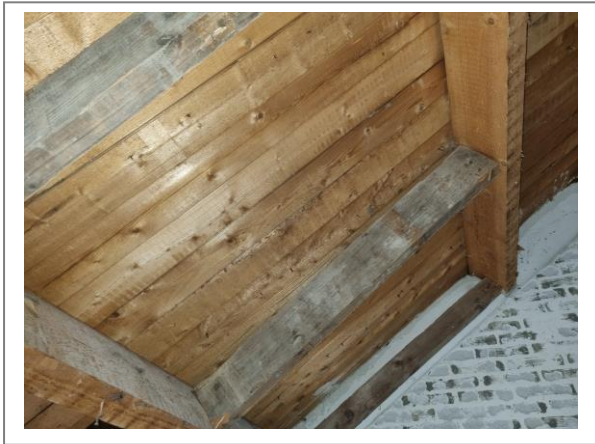
Houten dakbeschoot

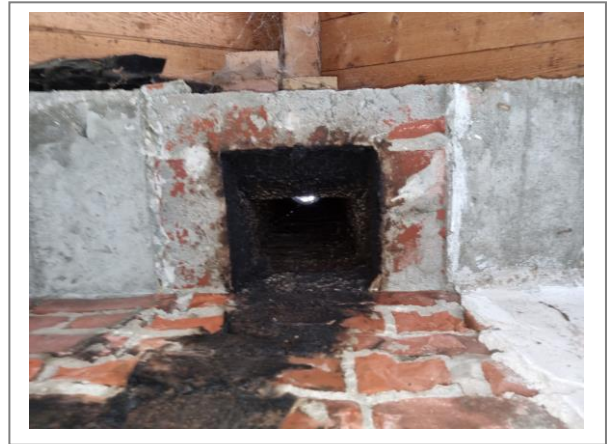
Gemetseld rookgasafvoerkanal 1^e verdieping

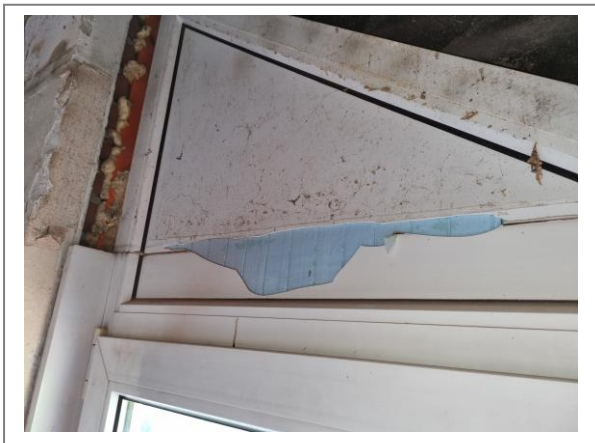
Kunststof sandwichpaneel in kunststof buitenkozijn

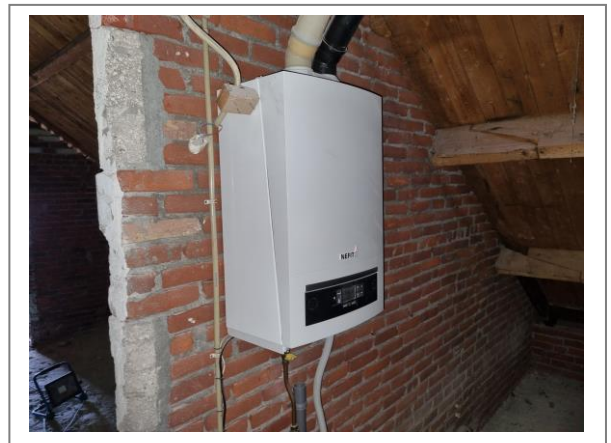
Asbestrijve cv-ketel Nefit

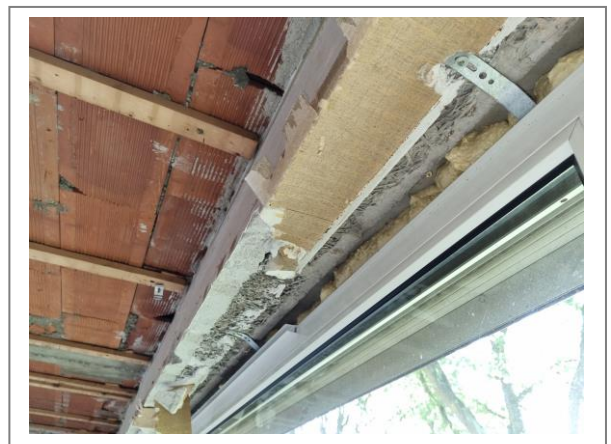
Houtwolcement verloren bekisting boven raamsparing
