# Rapportage Asbestinventarisatie

## Diverse opstallen

Westeinderweg 1A te Leidschendam

Arnicon B.V.  
20200948  
1.0  
1 december 2020  
1 december 2023

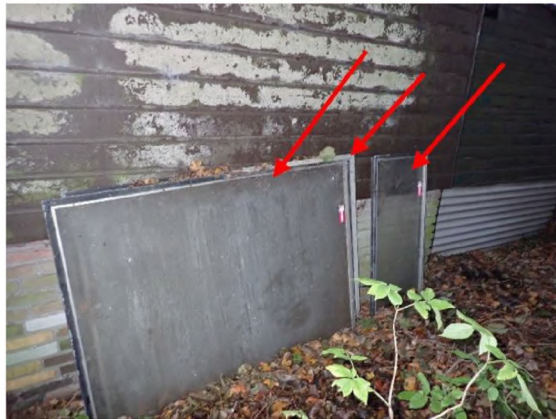
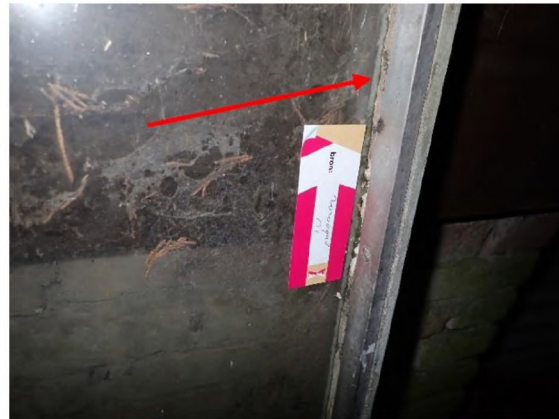
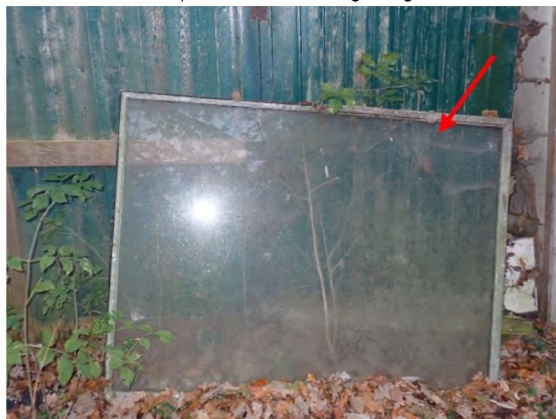
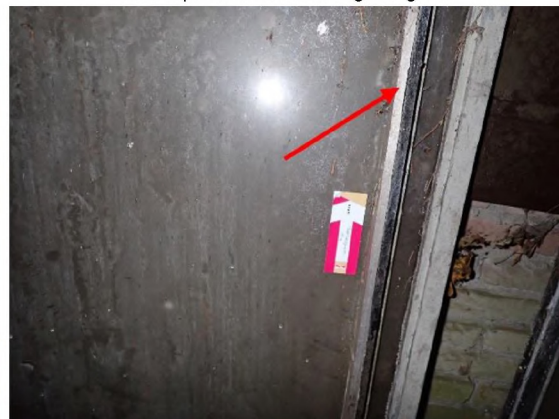
<b>Bronnummer</b>	B01
<b>Bronomschrijving</b>	Beglazingskit
<b>Locatie</b>	Maaiveld
<b>Verdieping</b>	Maaiveld
<b>Certificaatnummer</b>	20.015966/0
<b>Monsternummer</b>	M1 en M2
<b>Analyseresultaten</b>	M1: 2-5 % Chrysotiel (witte asbest) M2: 2-5 % Chrysotiel (witte asbest)
<b>Hoeveelheid</b>	Circa 4 stuk(s)
<b>Bevestigingsmethode</b>	Gekit
<b>Mate van beschadiging</b>	Licht beschadigd
<b>Mate van verwerking</b>	Licht verveerd
<b>Hechtgebondenheid</b>	Hechtgebonden
<b>Verwijdermethode</b>	Geheel inpakken en afvoeren
<b>Risicoklasse</b>	1
<b>Bereikbaarheid</b>	Goed bereikbaar
<b>Saneringsurgentie</b>	Er is geen direct risico op vezelemissie, verwijderen voorafgaand aan sloop/renovatie
<b>Conclusie en/of aanbeveling</b>	Toepassing in zijn geheel inpakken en afvoeren zonder breuk of beroering
<b>Opmerkingen</b>	Op het maaiveld achter de hout/metalen loods en naast de houten schuur staan enkele losse raamdelen.

Foto 1 | Foto voor bron Beglazingskit

Foto 2 | Foto voor bron Beglazingskit

Foto 3 | Foto voor bron Beglazingskit

Foto 4 | Foto voor bron Beglazingskit

Bron	Verwijdermethode	Risicoklasse	Conclusie en/of aanbevelingen
B01	Geheel inpakken en afvoeren	1	Toepassing in zijn geheel inpakken en afvoeren zonder breuk of beroering
B02	Openlucht	2	Sanering door een gecertificeerd bedrijf
B03	Openlucht	2	Sanering door een gecertificeerd bedrijf
B04	Geheel inpakken en afvoeren	1	Toepassing in zijn geheel inpakken en afvoeren zonder breuk of beroering
B05	Geheel inpakken en afvoeren	1	Toepassing in zijn geheel inpakken en afvoeren zonder breuk of beroering

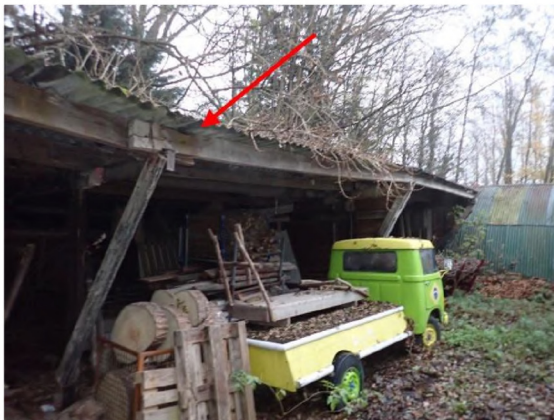
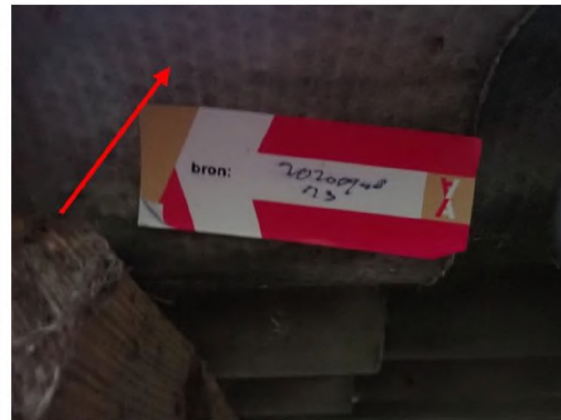
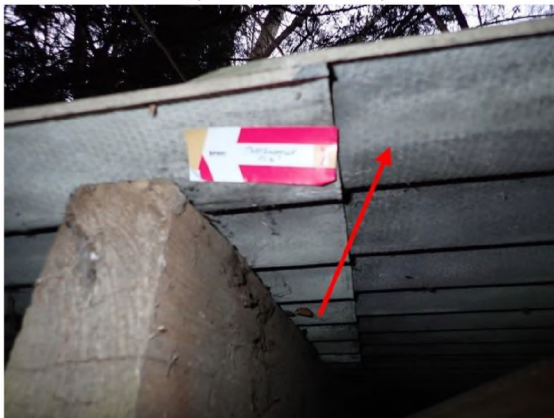
<b>Bronnummer</b>	B02
<b>Bronomschrijving</b>	Golfplaat
<b>Locatie</b>	Afdak
<b>Verdieping</b>	Dak
<b>Certificaatnummer</b>	20.015966/0
<b>Monsternummer</b>	M3
<b>Analyseresultaten</b>	10-15 % Chrysotiel (witte asbest)
<b>Hoeveelheid</b>	Circa 65 m <sup>2</sup>
<b>Bevestigingsmethode</b>	Geschroefd
<b>Mate van beschadiging</b>	Niet beschadigd
<b>Mate van vertering</b>	Ernstig verveerd
<b>Hechtgebondenheid</b>	Hechtgebonden
<b>Verwijdermethode</b>	Openlucht
<b>Risicoklasse</b>	2
<b>Bereikbaarheid</b>	Bereikbaar via klimwerk
<b>Saneringsurgentie</b>	Er is geen direct risico op vezelemissie, verwijderen voorafgaand aan sloop/renovatie
<b>Conclusie en/of aanbeveling</b>	Sanering door een gecertificeerd bedrijf
<b>Opmerkingen</b>	Het betreft het dak van het afdak naast de romneyloodsen.

Foto 5 | Foto voor bron Golfplaat

Foto 6 | Foto voor bron Golfplaat

Foto 7 | Foto voor bron Golfplaat

<b>Bevestiging</b>	Geschroefd
<b>Binnen / buiten</b>	Buiten
<b>Beschadiging</b>	Niet
<b>Verweerdheid</b>	Ernstig

<b>Risicoklasse</b>	2
<b>Gebruikte versie classificatiemodel</b>	SMART 2.4 30112020 (ingangsdatum 30-11-2020)

#### Openlucht RK2

Het werkgebied dient afgezet/gemarkeerd te worden.

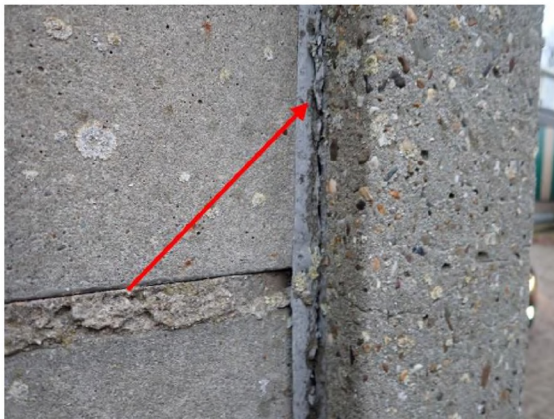
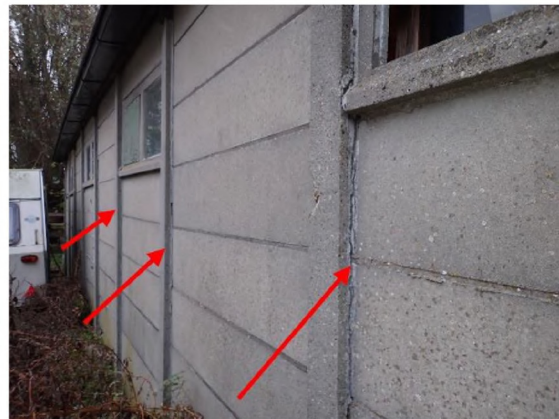
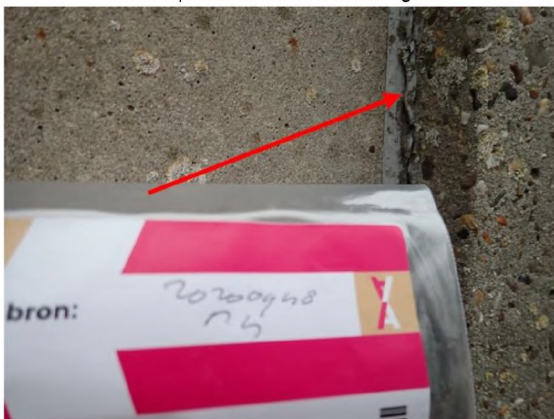
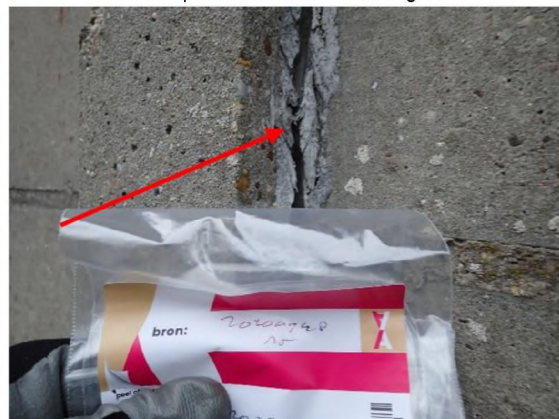
<b>Bronnummer</b>	B03
<b>Bronomschrijving</b>	Afdichtingskit
<b>Locatie</b>	Betonnen loods
<b>Verdieping</b>	Begane grond
<b>Certificaatnummer</b>	20.015966/0
<b>Monsternummer</b>	M4 en M5
<b>Analyseresultaten</b>	M4: 5-10 % Chrysotiel (witte asbest) M5: 5-10 % Chrysotiel (witte asbest)
<b>Hoeveelheid</b>	Circa 48 x 2,7 m <sup>1</sup>
<b>Bevestigingsmethode</b>	Gekit
<b>Mate van beschadiging</b>	Licht beschadigd
<b>Mate van verwerking</b>	Ernstig verweerd
<b>Hechtgebondenheid</b>	Hechtgebonden
<b>Verwijdermethode</b>	Openlucht
<b>Risicoklasse</b>	2
<b>Bereikbaarheid</b>	Goed bereikbaar
<b>Saneringsurgentie</b>	Er is geen direct risico op vezelemissie, verwijderen voorafgaand aan sloop/renovatie
<b>Conclusie en/of aanbeveling</b>	Sanering door een gecertificeerd bedrijf
<b>Opmerkingen</b>	Het betreft de verticale afdichtingen van de betonelementen.

Foto 8 | Foto voor bron Afdichtingskit

Foto 9 | Foto voor bron Afdichtingskit

Foto 10 | Foto voor bron Afdichtingskit

Foto 11 | Foto voor bron Afdichtingskit

<b>Bevestiging</b>	Gekit
<b>Binnen / buiten</b>	Buiten
<b>Beschadiging</b>	Licht
<b>Verweerdheid</b>	Ernstig

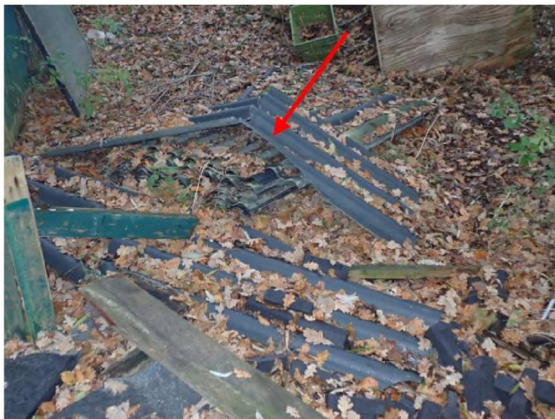
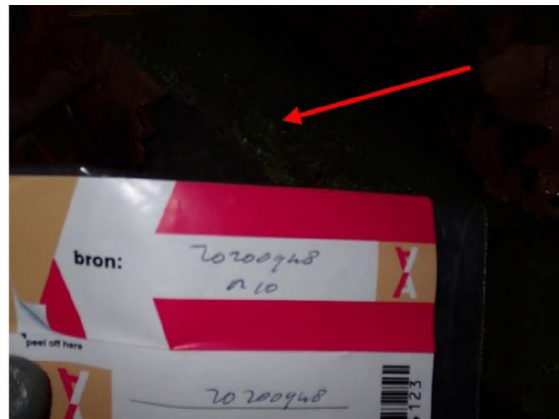
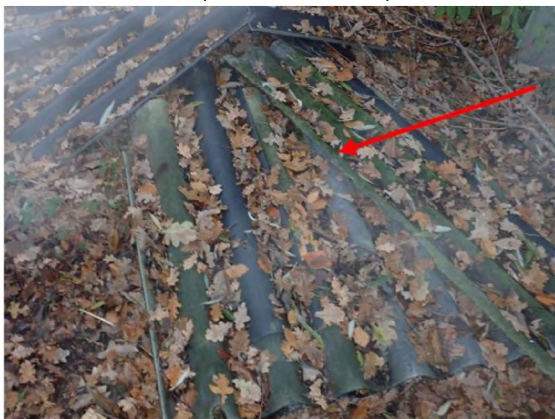
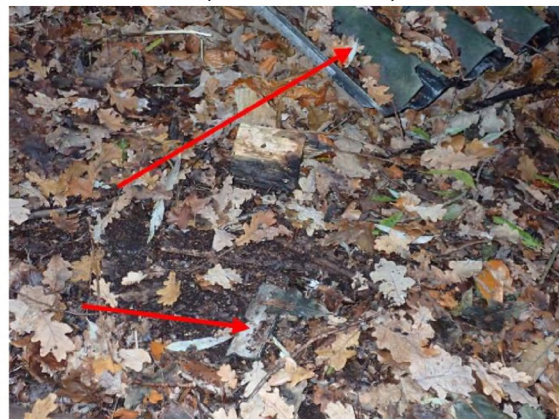
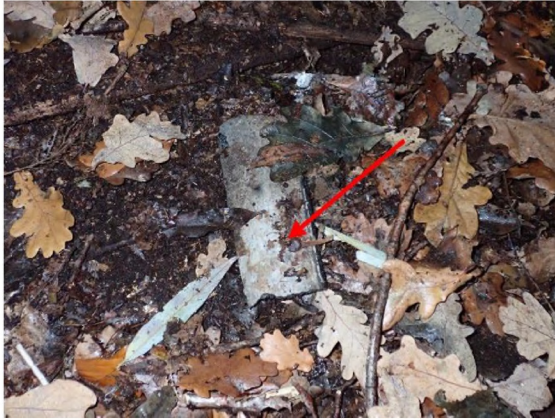
<b>Bronnummer</b>	B04
<b>Bronomschrijving</b>	Golfplaat
<b>Locatie</b>	Maaiveld
<b>Verdieping</b>	Maaiveld
<b>Certificaatnummer</b>	20.015966/0
<b>Monsternummer</b>	M6
<b>Analysesresultaten</b>	10-15 % Chrysotiel (witte asbest) 2-5 % Crocidoliet (blauwe asbest)
<b>Hoeveelheid</b>	Circa 1 m <sup>3</sup>
<b>Bevestigingsmethode</b>	Los
<b>Mate van beschadiging</b>	Licht beschadigd
<b>Mate van vertering</b>	Licht verveerd
<b>Hechtgebondenheid</b>	Hechtgebonden
<b>Verwijdermethode</b>	Geheel inpakken en afvoeren
<b>Risicoklasse</b>	1
<b>Bereikbaarheid</b>	Goed bereikbaar
<b>Saneringsurgentie</b>	Er is geen direct risico op vezelemissie, verwijderen voorafgaand aan sloop/renovatie
<b>Conclusie en/of aanbeveling</b>	Toepassing in zijn geheel inpakken en afvoeren zonder breuk of beroering
<b>Opmerkingen</b>	Het betreft losse golfplaten naast de houten schuur.

Foto 12 | Foto voor bron Golfplaat

Foto 13 | Foto voor bron Golfplaat

Foto 14 | Foto voor bron Golfplaat

Foto 15 | Foto voor bron Golfplaat

Foto 16 | Foto voor bron Golfplaat

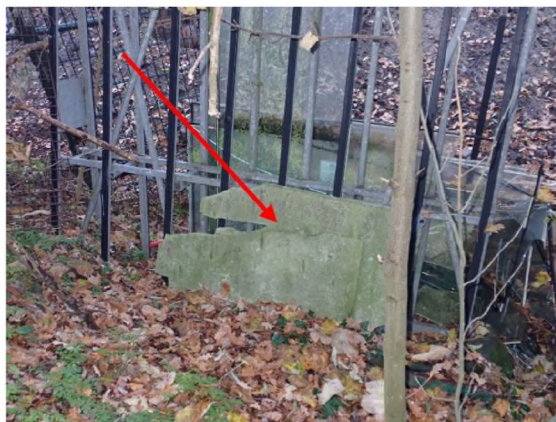
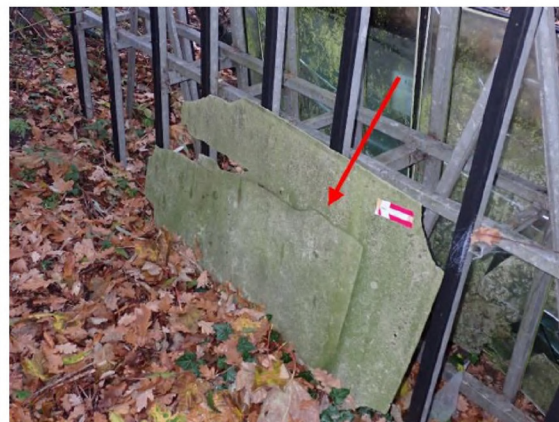
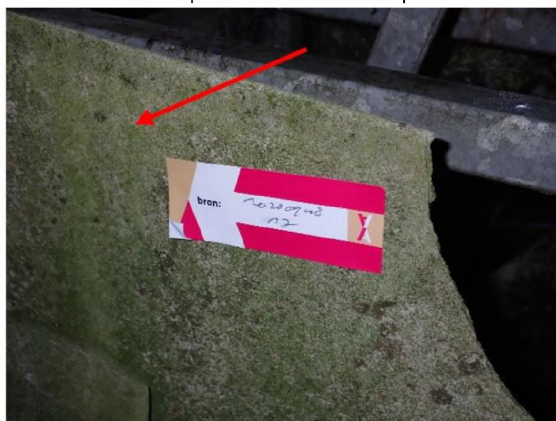
<b>Bronnummer</b>	B05
<b>Bronomschrijving</b>	Vlakke plaat
<b>Locatie</b>	Maaiveld
<b>Verdieping</b>	Maaiveld
<b>Certificaatnummer</b>	20.015966/0
<b>Monsternummer</b>	M7
<b>Analyseresultaten</b>	2-5 % Chrysotiel (witte asbest)
<b>Hoeveelheid</b>	Circa 2 stuk(s)
<b>Bevestigingsmethode</b>	Los
<b>Mate van beschadiging</b>	Licht beschadigd
<b>Mate van vertering</b>	Licht verveerd
<b>Hechtgebondenheid</b>	Hechtgebonden
<b>Verwijdermethode</b>	Geheel inpakken en afvoeren
<b>Risicoklasse</b>	1
<b>Bereikbaarheid</b>	Goed bereikbaar
<b>Saneringsurgentie</b>	Er is geen direct risico op vezelemissie, verwijderen voorafgaand aan sloop/renovatie
<b>Conclusie en/of aanbeveling</b>	Toepassing in zijn geheel inpakken en afvoeren zonder breuk of beroering
<b>Opmerkingen</b>	Het betreft 2 lossen stukken plaatmateriaal.

Foto 17 | Foto voor bron Vlakke plaat

Foto 18 | Foto voor bron Vlakke plaat

Foto 19 | Foto voor bron Vlakke plaat
