**Asbestinventarisatie conform bijlage XIIIa  
5 woningen inclusief bewonersafhankelijke bergingen, zijnde gedeelten van  
bouwwerken.**

Prinses Irenestraat 4, 6 en 7, Prinses  
Margrietstraat 2 en Prinses Beatrixstraat 2

22 november 2018

KLA-2018-5680-Blok8

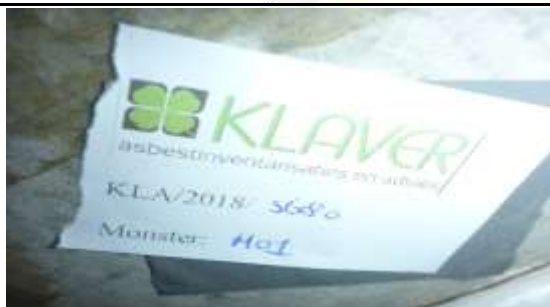
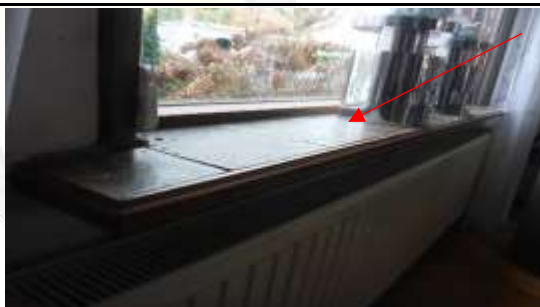
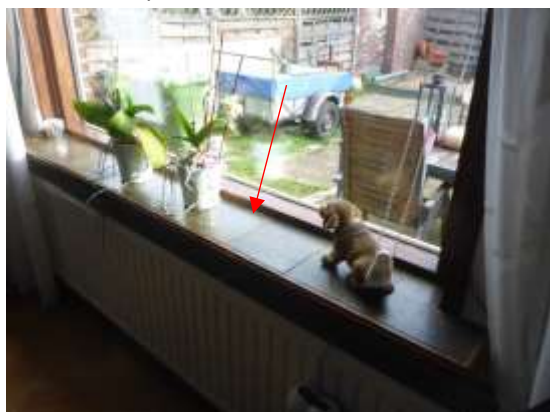
Na optische analyse bleek het materiaal WEL asbestvezels te bevatten in een percentage boven de detectiegrens van 0,1% w/w.

| Staat materiaal | Licht beschadigd, licht verweerd |
| Asbestsoort(en) | Chrysotiel (Serpentijn) |
| Percentages (%) | 10-15% |
| Risicoklasse sanering | 2 |
| Urgentie/toelichting risicoklasse | Geen direct risico, saneren op korte termijn wel aanbevolen. |
| Bereikbaarheid | Slecht bereikbaar (onder vast verlijmd tegelwerk) |

Foto 1 | Foto voor bron Vensterbank

Foto 2 | Foto voor bron Vensterbank

Foto 3 | Foto voor bron Vensterbank

| Verwijderingsmethode | Verwijdering conform bijlage XIIIa (binnensanering) |

De aangetroffen asbesthoudende toepassingen vormen geen direct gevaar voor de gebruiker/bewoner van het bouwwerk of object en kunnen worden verwijderd in het kader van sloop en/of renovatie. Saneren op korte termijn is wel aanbevolen.
