# MONUMENTEN 19 – WACHT – 75 NOORD-BRABANT

## INSPECTIE RAPPORT 2020

Vlaamse schuur

Dorpstraat 2

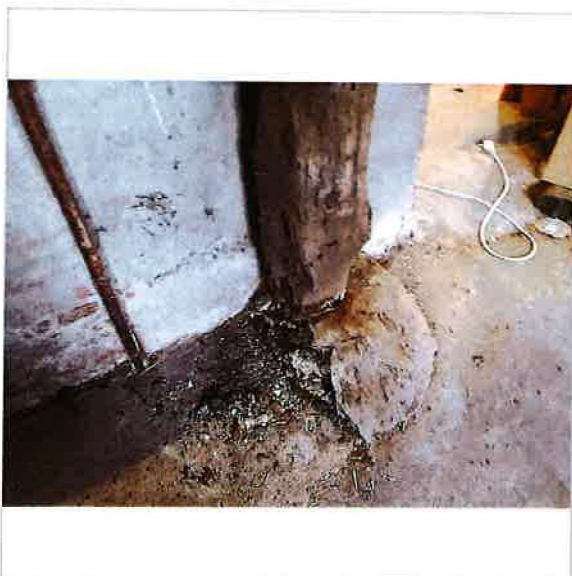
**Gebrek** ■ De gemetselde poeren zijn slecht en hebben hun functie verloren.

*gemetselde poer nog deels in het zicht. metselwerk  
veelal beschadigd  
begane grond no. 1, westzijde (foto 2020)*

**Advies** ■ **Uitvoeringsjaar 2021. Poeren baksteen herstellen (100 %)**

Onder de gebintstijlen nieuwe gemetselde poeren aanbrengen. Tussen het metselwerk en de onderzijde van de gebintstijlen eikenhouten kessen toepassen.

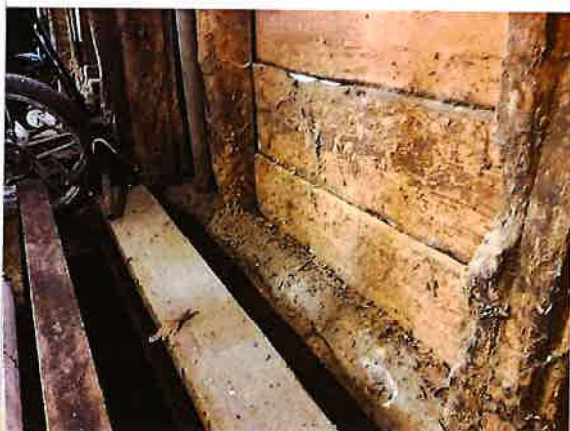
- Gebrek**
- De houten wand gevel no. 1 staat niet geheel te lood. Mogelijk door de druk van de afgestempelde kapconstructie is de wand in de loop de jaren enigszins ontzet.
  - De muurplaten zijn plaatselijk door vocht aangetast, onder meer gevel no. 3.
  - In het verleden heeft er vee in de schuur gestaan. Met name de houten wand gevel no. 3 vertoont beschadigd en verweerd houtwerk.
  - Een stijl van de linkerbuitendeur gevel no. 3 vertoont inrotting. Ook de dekbalk ter plaatse van het middelste deurtje is door eerdere inrotting aangetast.

*door vee beschadigd houtwerk  
gevel no. 3 (foto 2020)*

- Advies**
- **Uitvoeringsjaar 2021. Buitenwanden hout herstellen (5 %)**  
Ingerot en aangetast houtwerk plaatselijk herstellen c.q. vervangen.

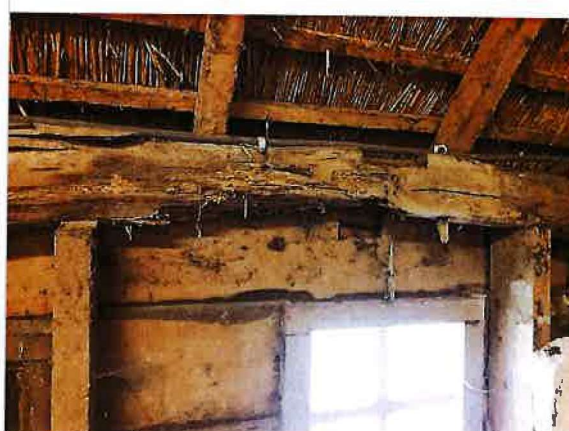
*aangetast houtwerk door eerder inrotting  
gevel no. 3 (foto 2020)*

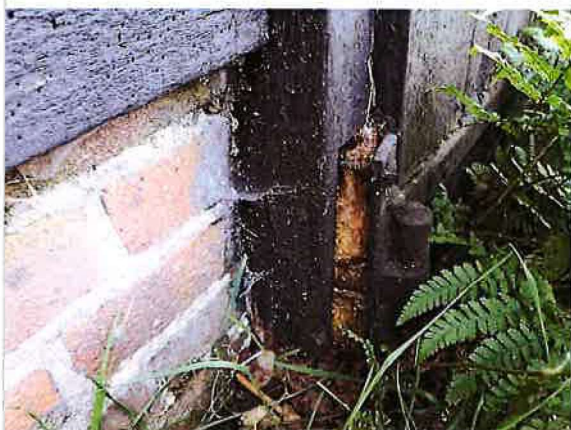
*ingerot houtwerk stijl  
gevel no. 3 (foto 2020)*

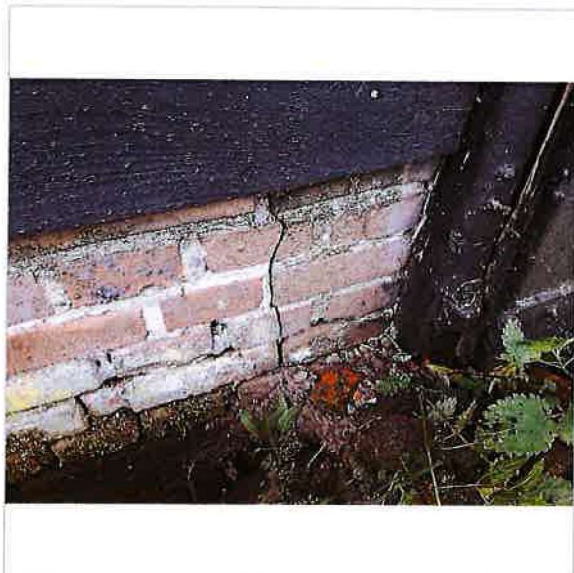
- Gebrek** ■ Als gevolg van zettingen zijn scheuren in het metselwerk waarneembaar, onder meer gevel no. 3.
- Enkele bakstenen zijn beschadigd.

*scheurvorming metselwerk  
gevel no. 3 (foto 2020)*

**Advies** ■ **Uitvoeringsjaar 2021. Buitenmetselwerk herstellen (4 %)**

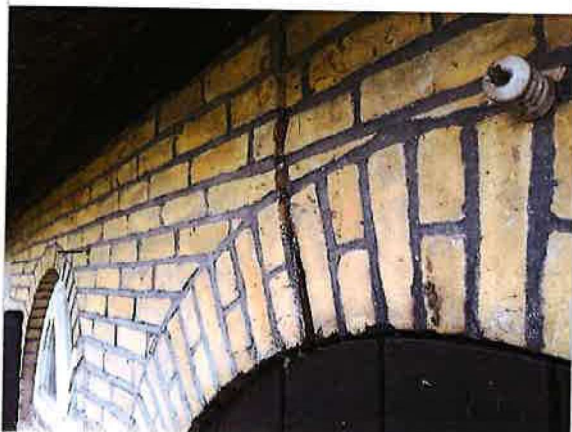
- Gebrek** ■ Boven de gevelopeningen van de buitendeuren zijn aanzienlijke zetscheuren zichtbaar. Ter plaatse is het metselwerk enigszins ontzet.
- In gevel no. 2 zijn oude roestende bevestigingsmiddelen aanwezig.

*gescheurd en ontzet metselwerk  
gevel no. 3 (foto 2020)*

**Advies** ■ **Uitvoeringsjaar 2021. Buitenmetselwerk herstellen (20 %)**

Metselwerk herstellen c.q. geheel vervangen door een meer bijpassende baksteen en metselverband gelijk aan dat van de aangrenzende boerderij.

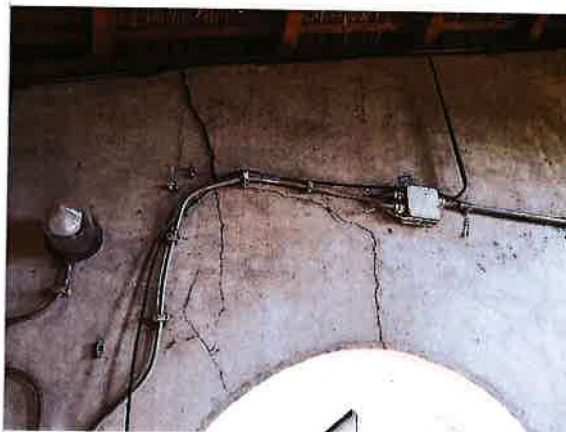
*gescheurd en ontzet metselwerk buitenmuur  
gevel no. 1 (foto 2020)*

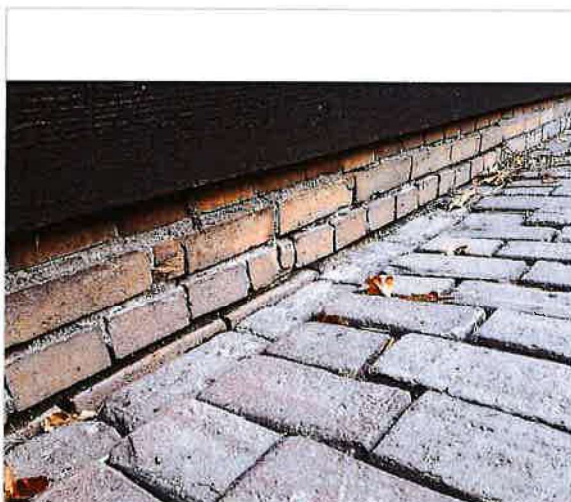
**Gebrek** ■ Door de drup van de rietbedekking is direct boven het maaiveld veel voegwerk weggevallen. Ter plaatse is een hoge vochtconcentratie zichtbaar.

*verslechterd voegwerk boven maaiveld  
gevel no. 1 (foto 2020)*

### **Advies** ■ Uitvoeringsjaar 2021. Voegwerk herstellen (20 %)

Voegwerk plaatselijk vervangen.

Het slechte voegwerk voldoende diep uithakken (diepte minimaal 1½ keer de breedte (hoogte) van de voeg, haaks uitgehaald) en vervangen door een voeg, waarvan de mortelsamenstelling is aangepast op de kleur en samenstelling van de oorspronkelijke metsel- en voegmortel en de hardheid van de bakstenen. Om het oorspronkelijke voegwerk zoveel mogelijk te benaderen, eerst enkele proefmonsters opzetten en deze vooraf beoordelen. Om een monster van een kalkmortel goed op kleur te kunnen beoordelen, moet het monster minimaal 2 tot 3 weken staan (afhankelijk van het jaargetijde).

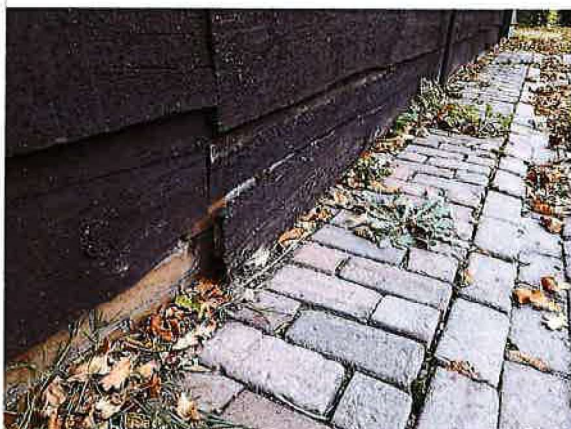
**Gebrek** ■ Met name de onderste delen van het potdekselwerk vertonen in meer of mindere mate inrotting. Houtrot is ontstaan bij langdurige vochtbelasting waarbij het vochtgehalte 21% of hoger is.

- Enkele delen onderaan het potdekselwerk gevel no. 1 zijn losgekomen en gezakt.
- Enkele houten delen vertonen scheurvorming.

*gescheurd en gezakt deel potdekselwerk  
gevel no. 1 (foto 2020)*

**Advies** ■ **Uitvoeringsjaar 2021. Potdekselwerk herstellen (5 %)**  
Potdekselwerk plaatselijk herstellen c.q. enkele delen vervangen.

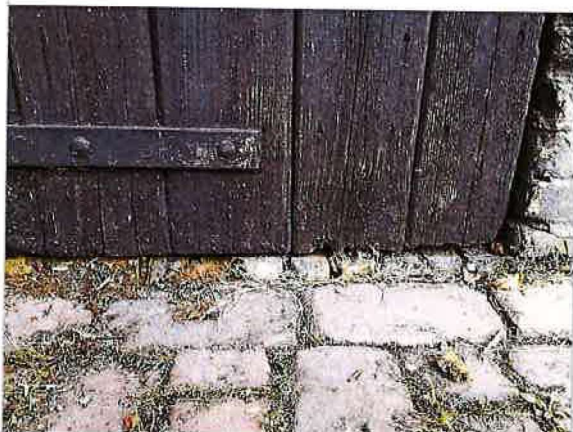
- Gebrek** ■ Het houtwerk van de buitendeuren in gevel no. 3 vertoont sporen van actieve aantasting door houtborende insecten.
- De buitendeuren in gevel no. 3 functioneren niet. Meerdere duimen zijn afgebroken, waardoor de buitendeuren zijn ontzet.
  - Het houtwerk onderaan de deurtjes vertoont lokaal inrotting. Dit wordt veroorzaakt doordat het houtwerk veelvuldig nat wordt door de druij van de rietbedekking.

*verweerd en ingerot houtwerk buitendeur  
gevel no. 1 (foto 2020)*

- Advies** ■ **Uitvoeringsjaar 2021. Houtborende insecten bestrijden (1 post)**  
Houtborende insecten bestrijden.
- **Uitvoeringsjaar 2021. Buitendeuren herstellen (20 %)**  
Ingerot houtwerk herstellen, duimen vervangen en deurtjes gangbaar maken.  
Ingerot houtwerk, droogscheuren en openstaande houtverbindingen voldoende uifrezen en met een blijvend elastische en goed hechtende twee-componenten reparatiemassa op basis van epoxy herstellen.  
Grote delen ingerot houtwerk vervangen.

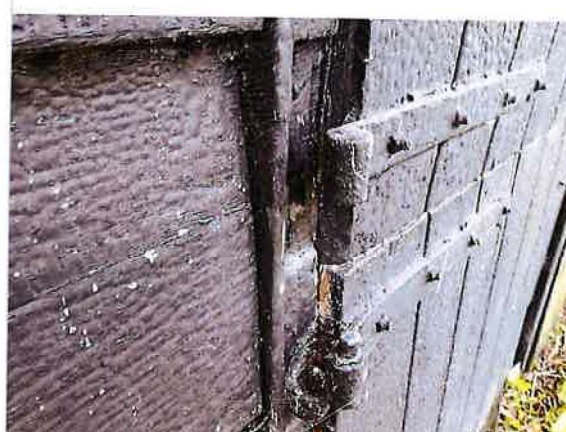
*afgebroken en weggevalle duim  
gevel no. 3 (foto 2020)*

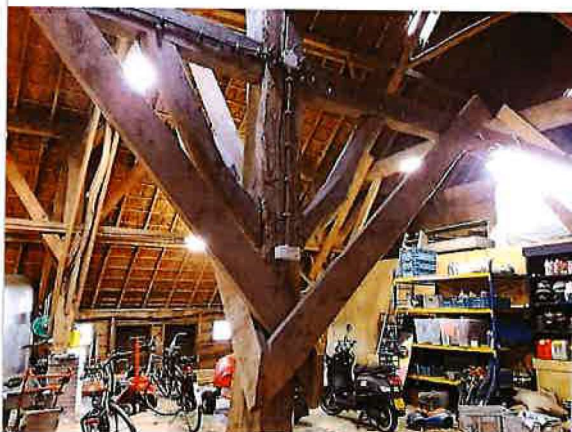
- Gebrek**
- In het verleden heeft er aan de westzijde een zetting plaatsgevonden. Enkele gebintstijlen staan hierdoor uit het lood. Ook zijn hierdoor diverse verstevigingen (windschoren) aangebracht. Esthetisch gezien zijn de aangebrachte balken niet mooi.
  - Plaatselijk zijn openstaande verbindingen waarneembaar.
  - Met name onderaan de gebintstijlen is het houtwerk oppervlakkig vermolmd. Veel toognagels zijn door houtborende insecten aangetast en vermolmd.
  - Het houtwerk vertoont plaatselijk doorlopende droogscheuren, niet constructief.
  - Eén gebintstijl is ingekort en ondermetseld. Esthetisch gezien is dit niet mooi.

*aangebrachte verstevigingen  
begane grond no. 1 (foto 2020)*

**Advies** ■ **Uitvoeringsjaar 2021. Gebintconstructie herstellen (1 post)**

Diverse toognagels vervangen.

Gebintconstructie plaatselijk herstellen / verstevigen. Alvorens de werkzaamheden aan het dak en gebinten uitgevoerd worden de constructie door een constructeur laten doorrekenen.

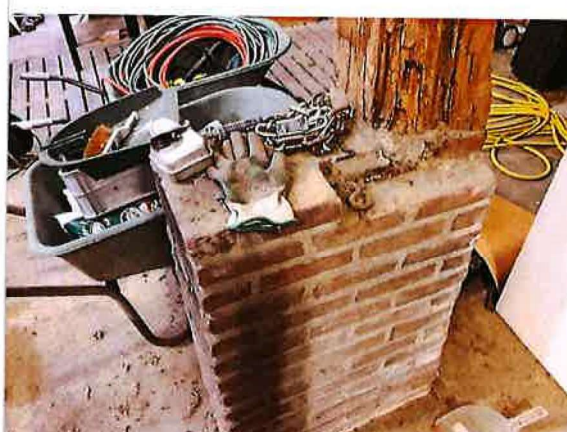
*ingekorte gebintstijl  
begane grond no. 1 (foto 2020)*

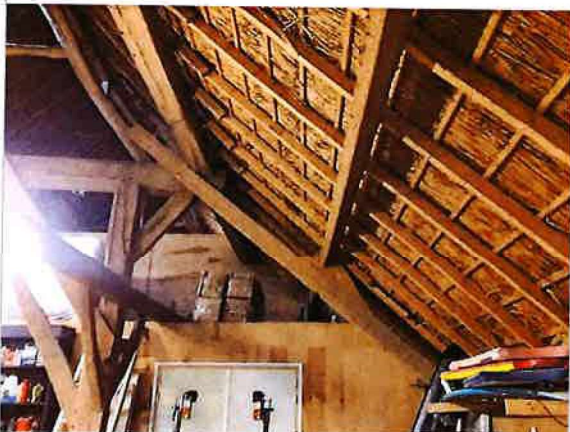
- Gebrek ■**
- Het houtwerk vertoont op diverse plaatsen aantasting door houtborende insecten.
  - Plaatselijk zijn openstaande verbindingen waarneembaar.
  - In het verleden is onder dak no. 1 een extra gording aangebracht. De gording wordt opgevangen door een balk, welke is afgestempeld op de houten buitenwand. Door het gewicht neemt de belasting op de houten buitenwand toe. Mogelijk is de wand hierdoor naar buiten toe gedrukt.
  - In het verleden heeft er aan de westzijde een zetting plaatsgevonden. Het bovenste deel van het spant is naar binnen toe gedrukt.

*extra aangebrachte gording  
dak no. 1 (foto 2020)*

#### **■ Uitvoeringsjaar 2021. Kapconstructie herstellen (10 %)**

Kapconstructie plaatselijk herstellen / verstevigen. Alvorens de werkzaamheden aan het dak en gebinten uitgevoerd worden, de kapconstructie door een constructeur laten doorrekenen.

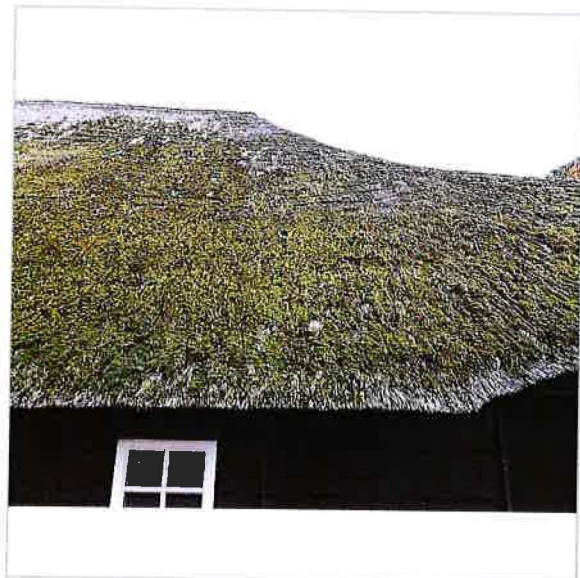
- Gebrek**
- De bindingen van het riet zijn plaatselijk onvoldoende, waardoor de rietstengels uitzakken.
  - De slijtlaag van de rietbedekking is geheel verdwenen. Al eerder is de rietbedekking opgestopt en zijn er ijzeren bindgaarden aangebracht. Door inrotting is het riet zeer dun geworden. Ter plaatse kunnen eerdaags lekkages ontstaan.
  - Er is veel mos en/of algengroei aanwezig.

*veel mosaangroei  
dak no. 1 (foto 2020)*

■ **Uitvoeringsjaar periodiek. Rietbedekking onderhouden (1 post)**

Algen en mosgroei komen het meeste voor op daken, waarop de zon het minst schijnt. Door de alggroei droogt het dak minder snel, waardoor het dak het vocht langer vasthoudt. Na alggroei kunnen mossen ontstaan, die vervolgens vogels aantrekken, die in de mossen op zoek gaan naar insecten. Door het pikken van de vogels wordt de rietstengel beschadigd. Voor de levensduur van het rieten dak is het raadzaam om deze indien nodig periodiek, circa elke 5 jaar, schoon te maken van algen en mossen en daarna het dak te voorzien van een anti-algmiddel. Het aanbrengen van een anti-algmiddel is een specialisme en moet door een deskundige worden uitgevoerd. Bij een verkeerde toepassing ontstaat er schade aan het riet. Als men namelijk teveel vloeistof opspuit, raken de rietstengels verzadigd en verkleven ze aan elkaar, waardoor het riet gaat verstikken. Men mag geen anti-algmiddel gebruiken, waarin zuren aanwezig zijn. Zuren tasten het riet aan, waardoor de levensduur korter wordt. Zodra het riet groen wordt van algen, deze zo snel mogelijk verwijderen met behulp van een algendodend middel. Het middel voor een snel en goed effect bij voorkeur in de zomer aanbrengen. Als er te veel alg en mos op het riet zit, dan moet het dak eerst schoongemaakt worden door een rietdekker.

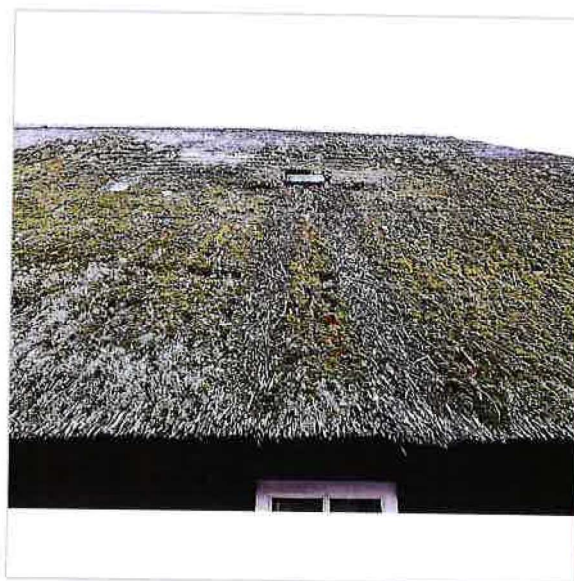
*rietbedekking zeer dun geworden  
dak no. 1 (foto 2020)*

#### **Advies** ■ **Uitvoeringsjaar 2021. Rietbedekking vervangen (100 %)**

Voor het schroeven van rietpakketten zijn er speciaal geïsoleerde dakplaat-elementen ontwikkeld, die men verticaal op gordingkappen en horizontaal op sporenkappen kan toepassen. De knelling realiseert men bij deze dakplaten door een afgeschuinde houten lat aan te brengen aan de onderzijde op de dakplaat en bij de kopgevels of door de aftimmerlat tegelijkertijd als knellat te gebruiken. De geïsoleerde dakplaat-elementen zijn verkrijgbaar met een dubbelzijdige afwerking voor het schroeven van het riet of met alleen een enkelzijdige afwerking aan de onderzijde om aan de bovenzijde de rietlatten aan te brengen en het riet op traditionele wijze te dekken. Na het aanbrengen van de geïsoleerde dakplaten moet men alle naden met bouwschuim dichten en met tape dampdicht afplakken om inwendige condensatie in het rietpakket te voorkomen. Ook worden er in de praktijk enkelzijdig afgewerkte geïsoleerde dakelementen toegepast, die zijn voorzien van verhoogde ribben. Hierop bevestigt men dan de rietlatten, zodat de rietdekker het riet op traditionele wijze kan aanbrengen. Deze methode is echter af te raden, omdat dit een slecht compromis is tussen de oude vertrouwde gebonden constructie in combinatie met nieuwe isolatie-eisen. In de praktijk leidt deze constructie tot problemen, vooral boven verwarmde ruimten en natte cellen, door een onjuiste uitvoering of het ontbreken van een dampdichte constructie. Als men deze constructie toch wil toepassen, terwijl er onder het dak wordt gestookt, kies dan altijd voor een isolatiepaneel met een dampremmende folie of breng zelf een dampremmende folie aan tussen het isolatiepaneel en de afwerking aan de binnenzijde van de woning. Maar dan nog blijft de uitvoering zeer gevoelig.

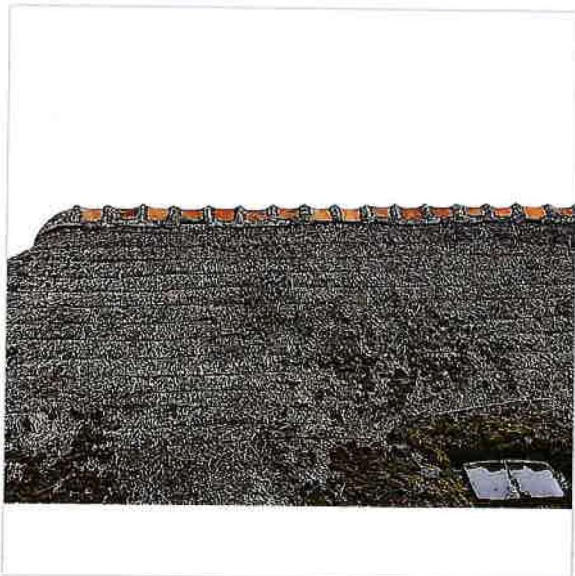
**Gebrek** ■ Enkele nokvorsten zijn gescheurd / beschadigd.  
■ De speciezomen van de vorsten zijn plaatselijk gescheurd en/of weggevallen.

*aanzicht rietvorsten  
dak no. 1 (foto 2020)*

**Advies** ■ **Uitvoeringsjaar 2021. Rietvorsten vervangen (100 %)**  
Gelijktijdig met het vervangen van de rietbedekking, de rietvorsten vervangen.

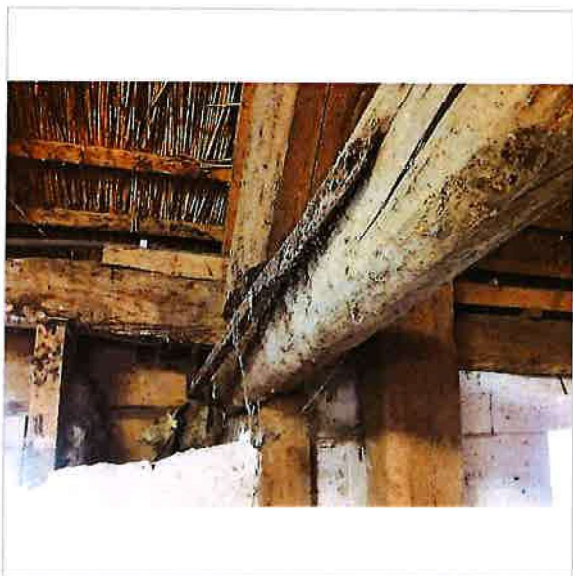
- Gebrek** ■ Diverse balkankers direct onder dak no. 3, aansluitend met gevel no. 3, zijn losgekomen.  
 ■ Het ijzerwerk vertoont roestvorming.

*losgekomen balkanker  
dak no. 1, gevel no. 3 (foto 2020)*

**Advies** ■ **Uitvoeringsjaar 2021. Ankers verbeteren (1 post)**

Al het aanwezige ankerwerk nalopen en opnieuw vernagelen. Dit om de stabiliteit van de constructie te kunnen waarborgen.

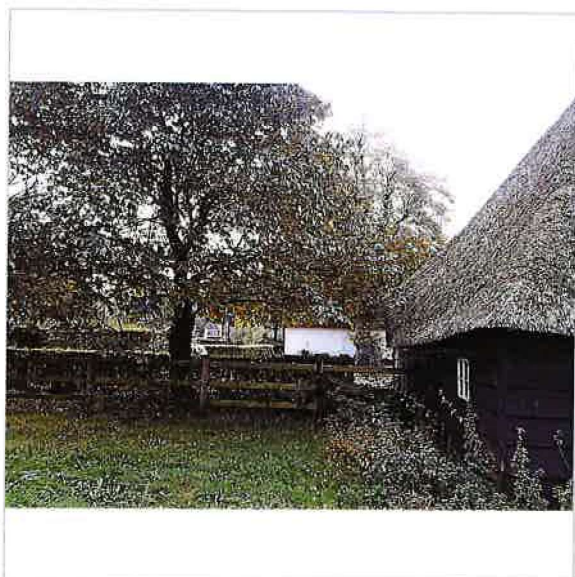
**Gebrek** ■ De boom aan de oostzijde van het monument beschadigd het monument.

*overhellende takken  
dak no. 4 (foto 2020)*

**Advies** ■ **Uitvoeringsjaar periodiek. Boom tijdig snoeien (1 post)**

De begroeiing rondom het monument minimaal vrijhouden van de daken en het houtwerk, zoals kozijnen en gootlijsten.
