## inspectierapport

Objectnummer : 4269  
Rijksmonument : 30508  
Object : Vlaamse schuur  
Gelegen te : Ulvenhout (Breda), Dorpstraat 2  
Eigenaar/abonnee :   
Adres :

Inspectiedatum : 23 april 2021  
Inspectie uitgevoerd door :   
Opmerkingen : Op verzoek van de heeft er een tussentijdse inspectie plaatsgevonden.  
Recent is de binnenzijde van de schuur geheel gestript, waardoor alle bouwonderdelen goed te beoordelen zijn. Ook is er recent door een constructeur een inspectie uitgevoerd. Hierbij is één gebintstijl geheel vrijgegraven tot onder de gemetselde poer.  
De gebreken, welke tijdens de tussentijdse inspectie aan het licht zijn gekomen, worden middels enkele foto's en tekst toegelicht.  
Op korte termijn dienen enkele werkzaamheden te worden uitgevoerd, om verzakking van de gebinten te voorkomen.

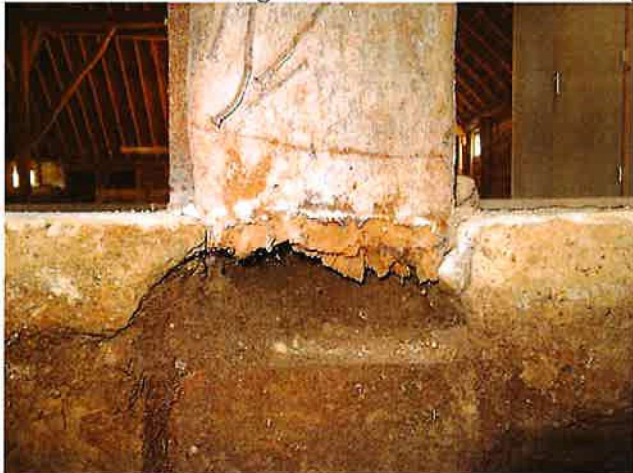
- tijdens recent destructief onderzoek bleek bij het vrijgraven van de gebintstijl dat de stijl niet langer op de onderliggende betonnen poer rust. De onderste 5 centimeter is geheel vermolmd en weggerot.

gebintstijl middelste gebint onder dak no. 1 (foto 2021)

**Advies:** Om te voorkomen dat de gebintstijl gaat verzakken, de stijl op korte termijn herstellen. Hierbij de stijl inkorten tot het onaangetaste houtwerk. Hierna zou de gemetselde poer verder opgetrokken kunnen worden.

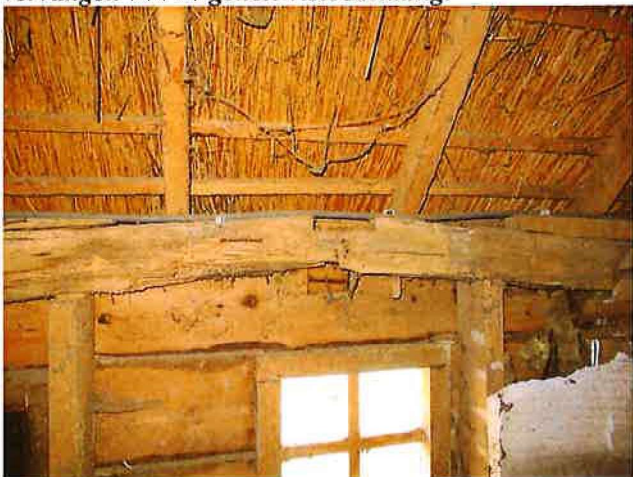
- de dekbalken van de houten wand gevel no. 1 en 3 zijn plaatselijk beschadigd en verzwakt.  
De dekbalk gevel no. 1 is ter plaatse van het tweede buitenraam, vanaf de oostzijde gezien, in zijn geheel doorgebroken.  
De dekbalk gevel no. 3 ter plaatse van het middelste deurtje is door eerdere inrotting vermolmd en flink verzwakt.

gevel no. 3: verzwakte dekbalk (foto 2021)

**Advies:** Dekbalken houten wanden deels vervangen. Deze werkzaamheden gelijktijdig uitvoeren tijdens het vervangen van de gehele rietbedekking.

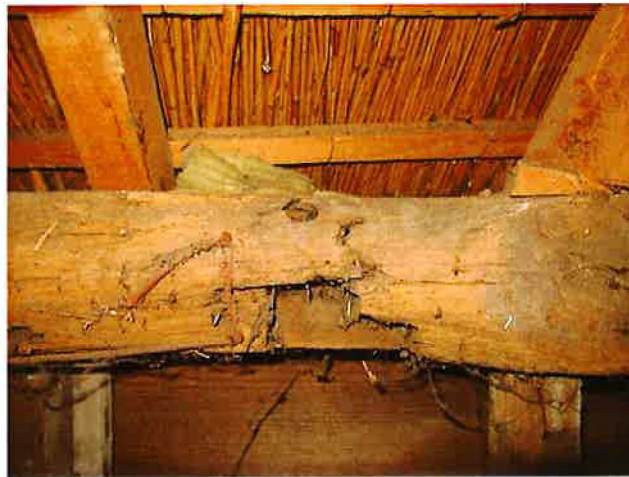
gevel no. 1: gebroken dekbalk (foto 2021)

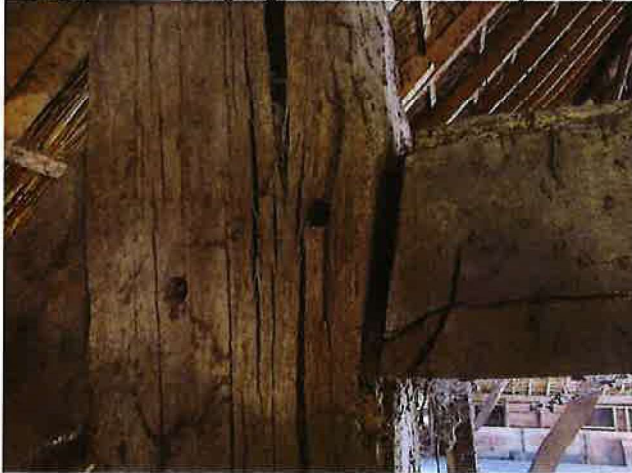
- diverse toognagels zijn vermolmd en gebroken. Hierdoor zijn enkele verbindingen open komen te staan.

*2e gebintstijl onder dak no. 3 vanaf de oostzijde gezien: toognagels vermolmd en gebroken (foto 2021)*

**Advies: Diverse toognagels vervangen. Hierbij de originele toognagels qua vorm zoveel mogelijk benaderen.**

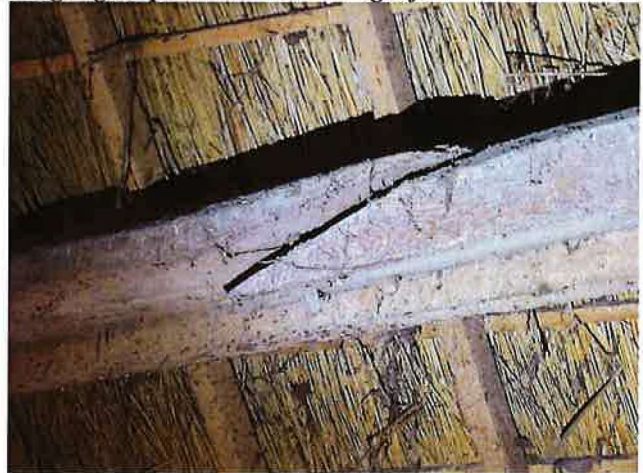
*dak no. 3: openstaande verbinding (foto 2021)*

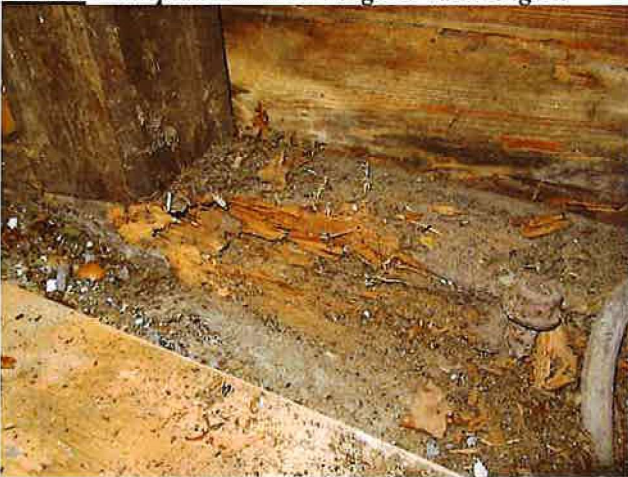
- de muurplaat gevel no. 1 is plaatselijk door bruinrot aangetast. Enkele delen van de muurplaat ontbreken.

*gevel no. 1: ingerotte muurplaat (foto 2021)*

**Advies: Muurplaat deels vervangen / aanbrengen.**

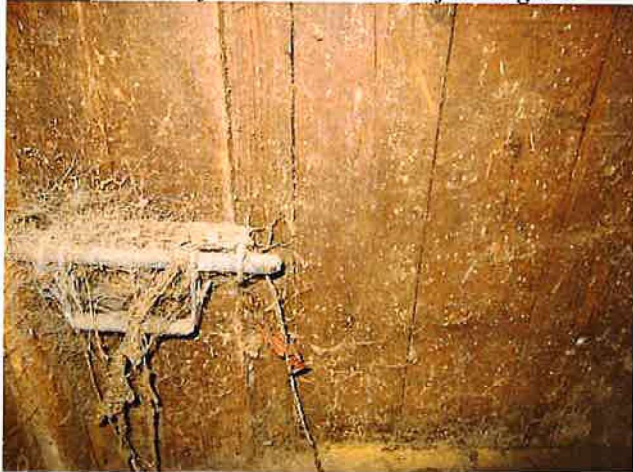
- de staldeurtjes zijn plaatselijk aangetast door actieve houtborende insecten;
- door de aanwezige authentieke verflagen zijn meerdere deurtjes niet te openen;
- direct boven het maaiveld vertoont het houtwerk van meerdere deurtjes oppervlakkige inrotting.

gevel no. 3: actieve houtwormaantasting (foto 2021)

**Advies: Staldeurtjes herstellen. Hierbij de originele delen zoveel mogelijk handhaven.**

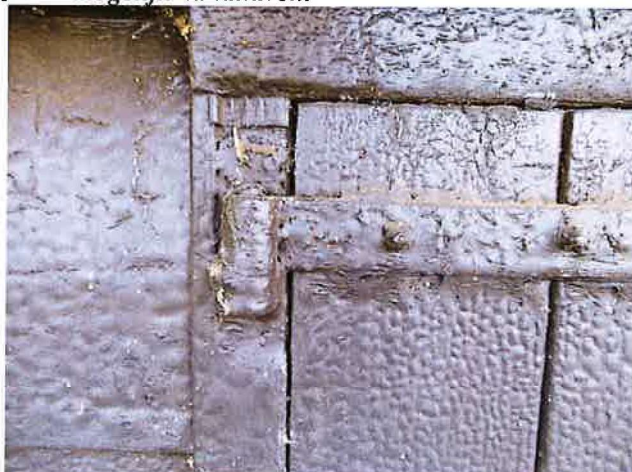
gevel no. 3: geheng deurtje vastgeschilderd (foto 2021)
