## Groeiplaatsonderzoek

*Prinses Beatrixlaan, Leidschendam*

Groeiplaatsonderzoek  
Prinses Beatrixlaan, Leidschendam

Definitief  
16-02-2022

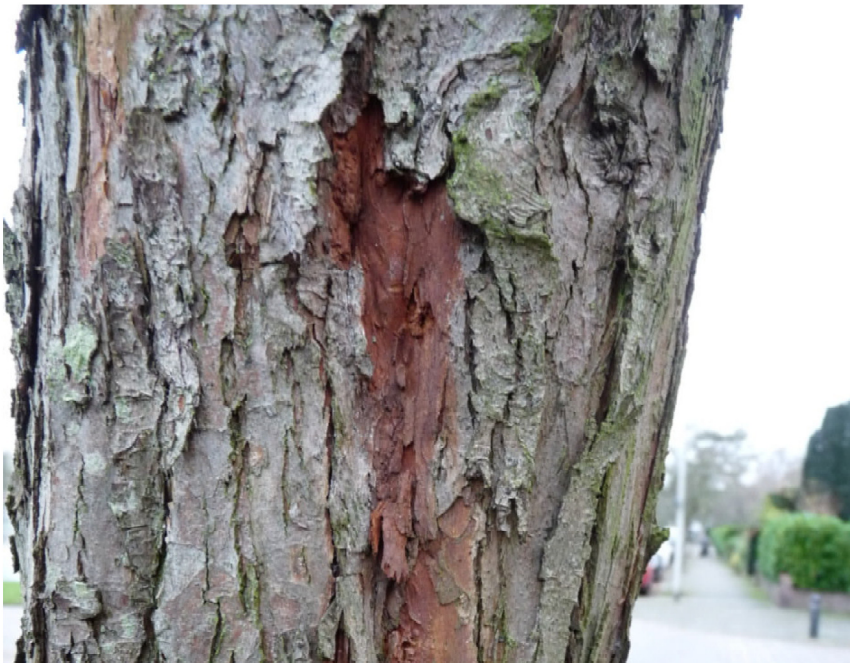
Afbeelding 2: Boorgat van de perenprachtgever in boom 11

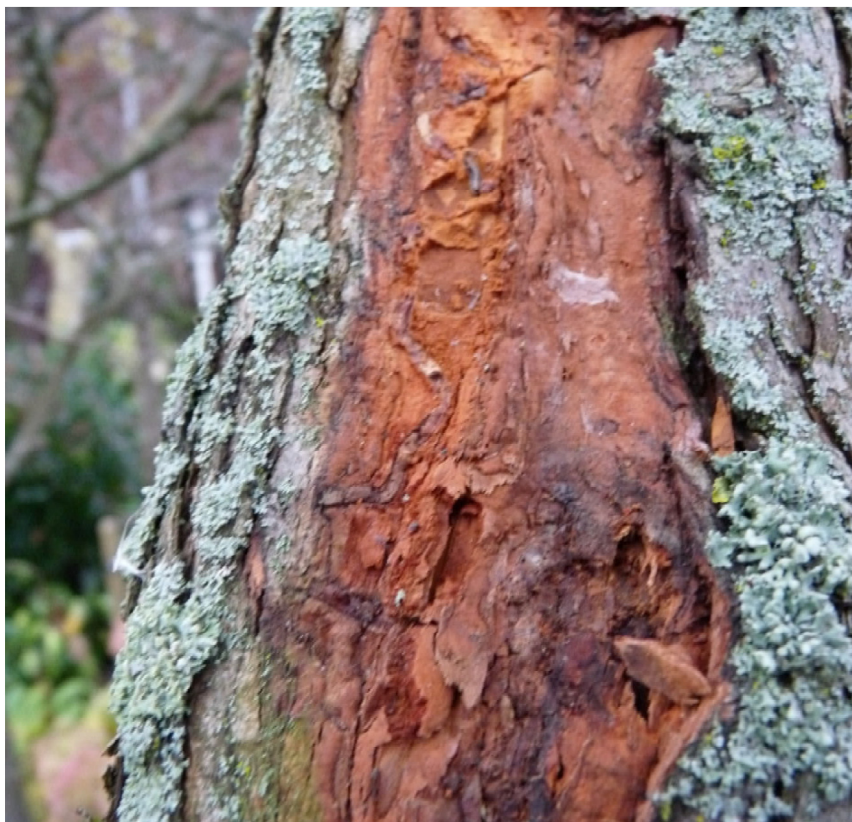
Afbeelding 3: Gang van de perenprachtkever in boom 14

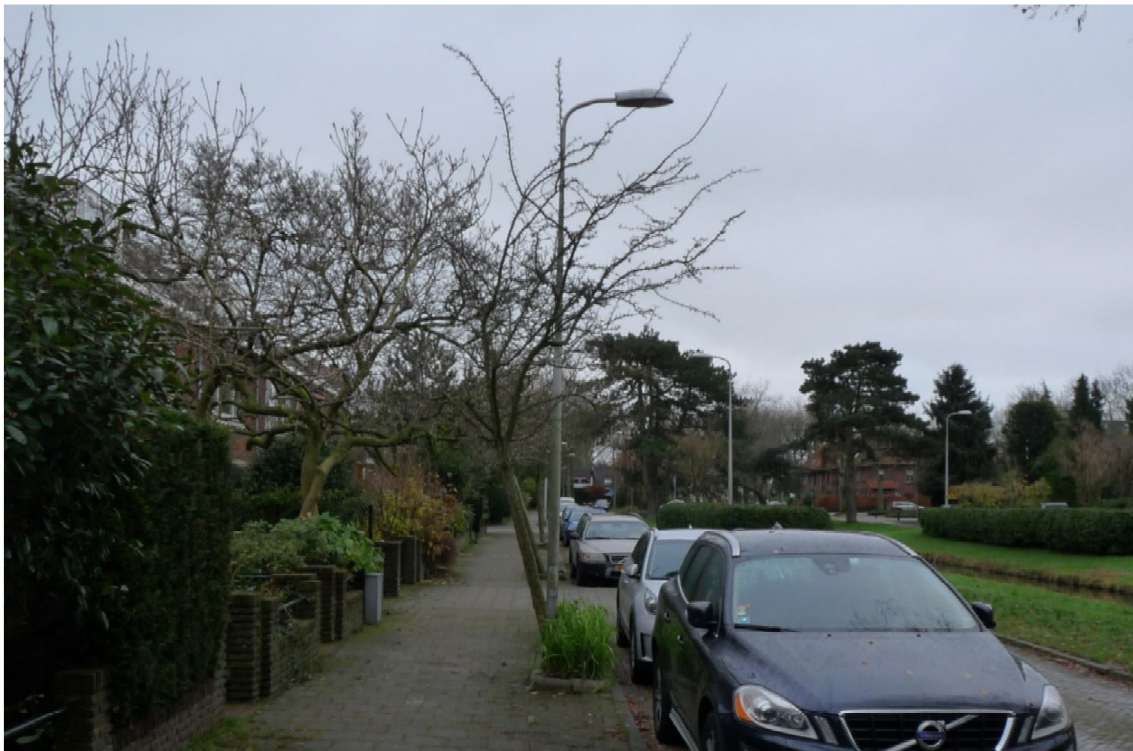
Afbeelding 4: Scheefstand bij de bomen 6 en 7

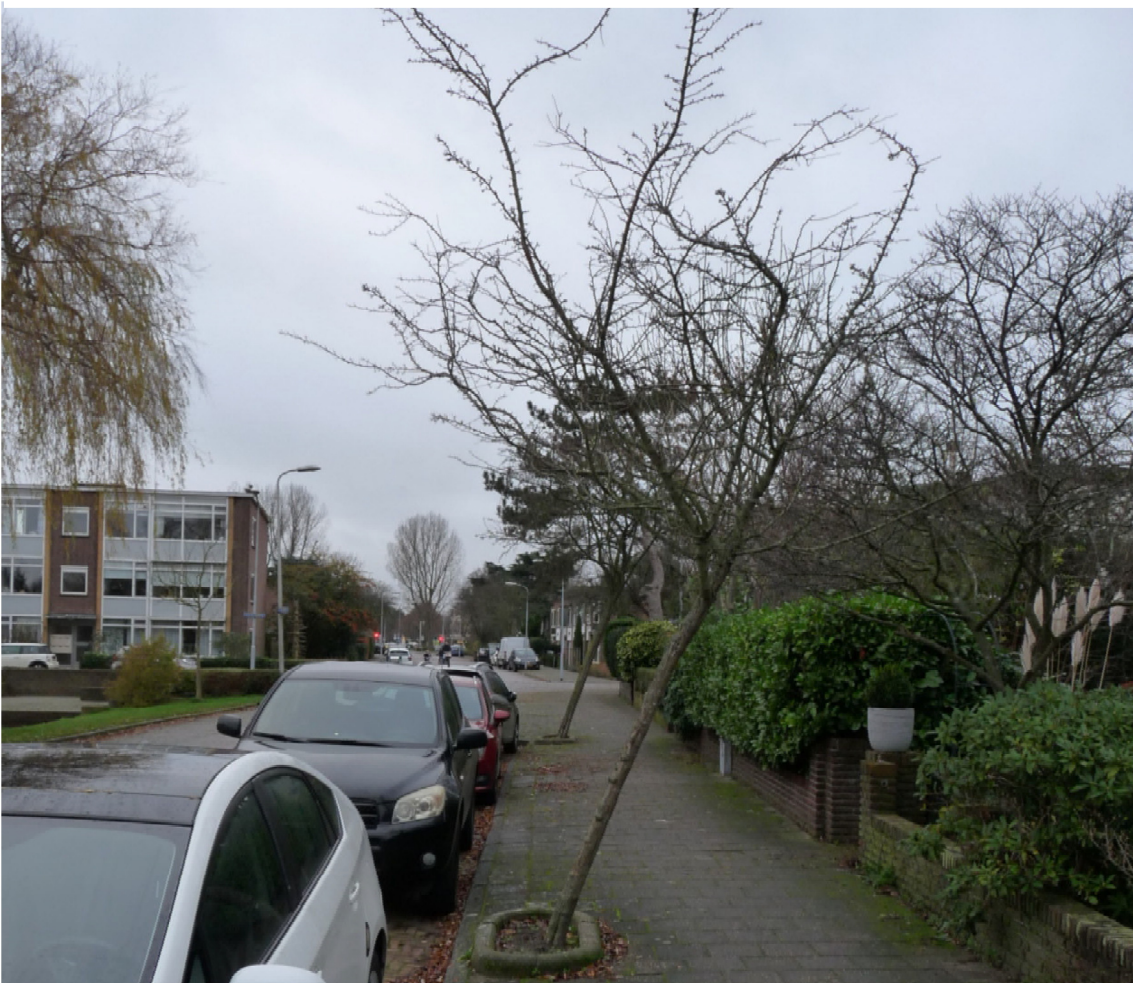
Afbeelding 5: Ook de bomen 14 en 15 vertonen ernstige scheefstand

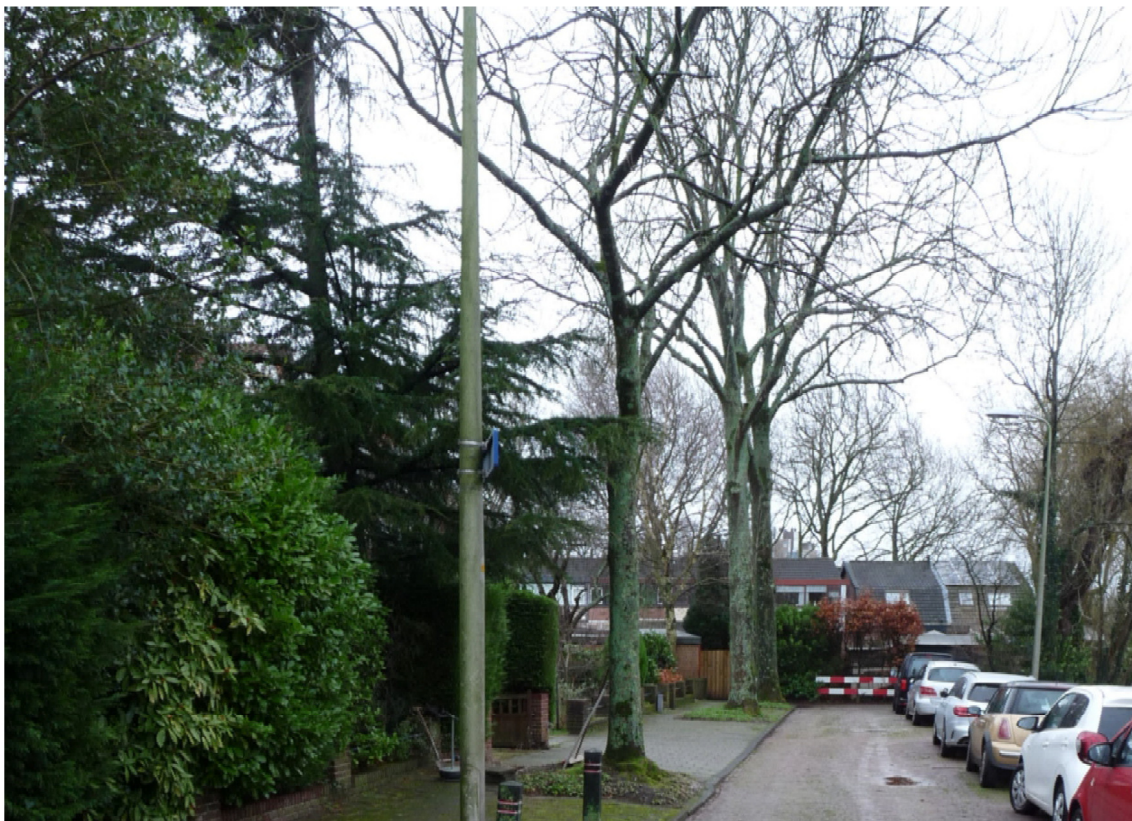
Voor de Gewone essen (*Fraxinus excelsior*) is de huidige kwaliteit minder van belang en maakte geen onderdeel uit van de uitvraag van de opdrachtgever. Uiteraard zijn globaal per straat wel de conditie van de Gewone essen beoordeeld. Aan de even zijde van de Prinses Beatrixlaan verkeren de essen in een redelijke conditie. In de oneven zijde hebben de bomen op 2 essen met een matige conditie een redelijke conditie. De essen aan de Prinses Margrietlaan en Prinses Irenelaan hebben allen een matige conditie. Vanaf afbeelding 6 op de volgende pagina's zijn deze bomen met hun conditie weergegeven.

Afbeelding 6: Gewone essen aan de even zijde van de Prinses Beatrixlaan verkeren in een redelijke conditie

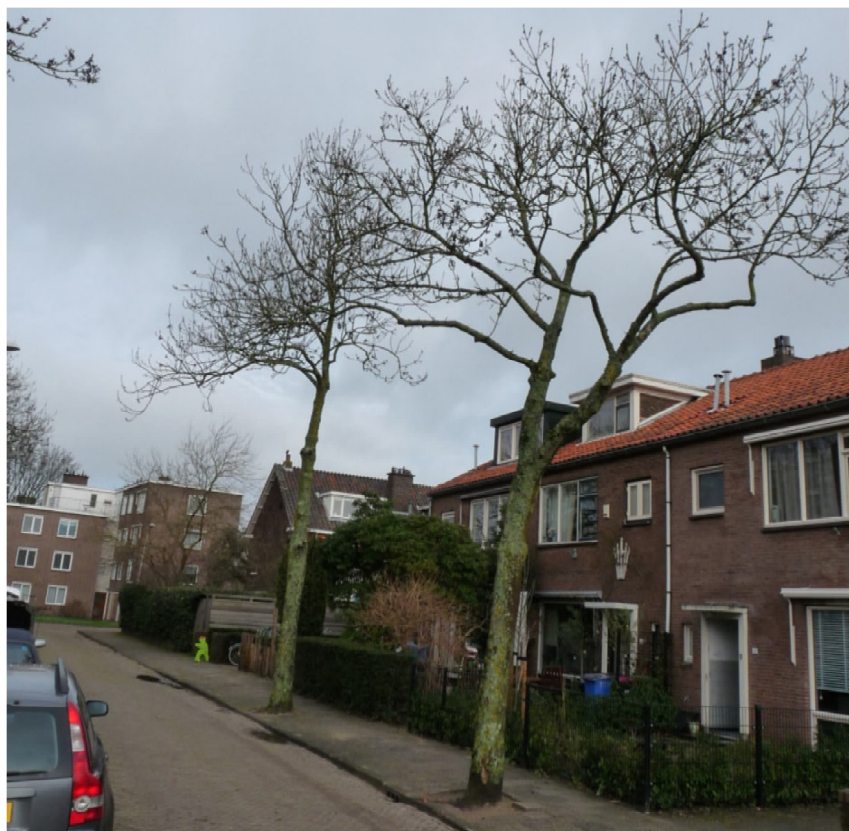
Afbeelding 7: De Gewone essen aan de Prinses Margrietlaan verkeren in een matige conditie

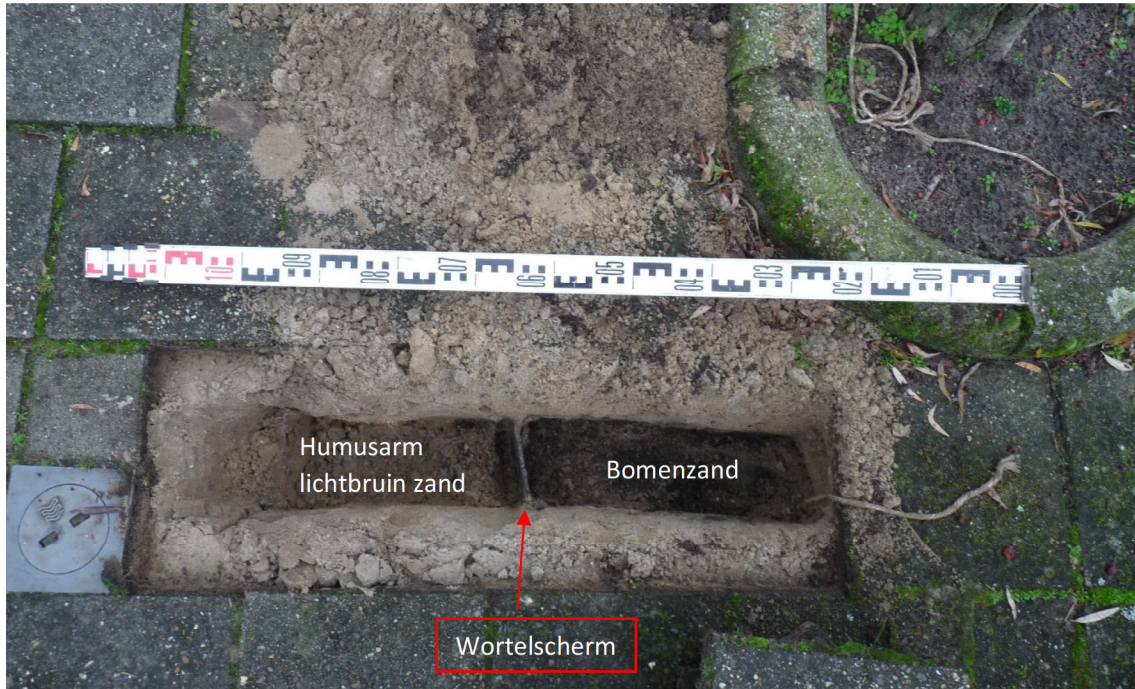
De groeiplaatsen aan de even zijde zijn ingericht door het aanbrengen van een wortelscherm, rondom de boom. Binnen de afzetting van het wortelscherm is bomenzand aangetroffen, daarbuiten humusarm, matig fijn lichtbruin zand (afbeelding 8).

Afbeelding 8: Duidelijke scheiding doormiddel van een wortelscherm bij boom 13

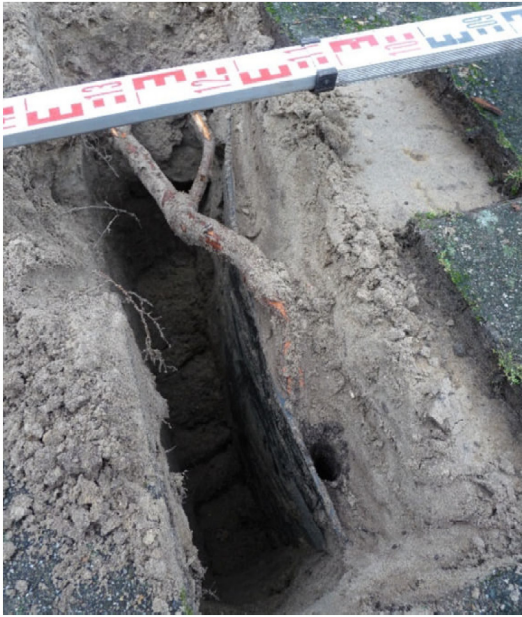
Het wortelscherm is vanaf de onderzijde van het straatzand aangebracht tot aan het grondwater. Doordat er boven het wortelscherm nog een circa 20 à 25 centimeter dikke laag straatzand zit, zijn er wortels 'ontsnapt' (afbeelding 9, volgende pagina).

Afbeelding 9: 'Ontsnapte' wortel over het wortelscherm bij boom 1

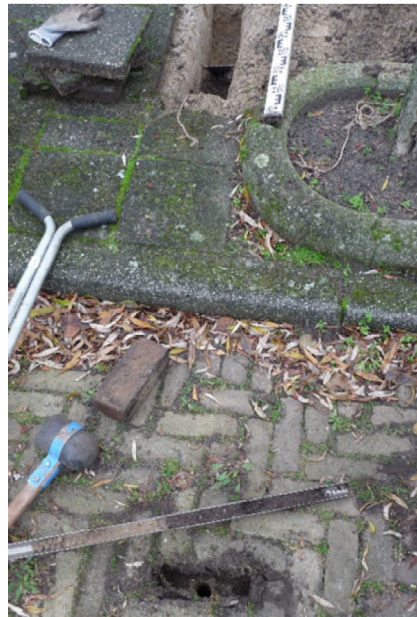
Afbeelding 10: Tot een meter in de parkeerstrook is bomenzand aangetroffen

Bij alle 4 de profielkuilen is bepaald dat het wortelscherm als een soort bloempot om de boom heen ligt. Dit houdt in dat het wortelscherm voor de ene helft onder het trottoir ligt en voor de andere helft onder de parkeerstrook. In de parkeerstrook is met behulp van een guts bepaald tot waar het bomenzand en dus het wortelscherm aanwezig zijn (afbeelding 10).

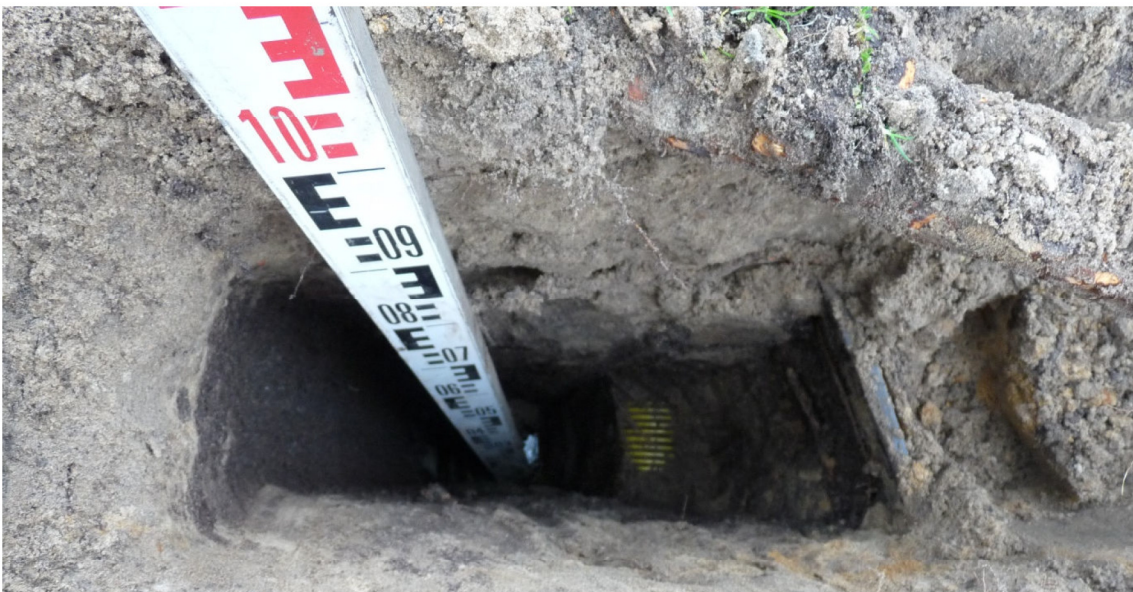
Het bomenzand is tot een gemiddelde 100 centimeter onder maaiveld aangebracht. Daaronder bevindt zich humusarm, matig fijn grijs zand. Vanaf 100 centimeter onder maaiveld is ook grondwater aangetroffen. Het bomenzand is onderin dan ook vrij nat. De aanwezige beluchtungsdrains zorgen halverwege het bomenzand (circa 60 cm-mv) hier voor uitwisselen van bodemgassen die ontstaan bij nat bomenzand (afbeelding 11).

Afbeelding 11: Beluchtungsdrain zorgt voor uitwisseling van bodemgassen en zuurstof

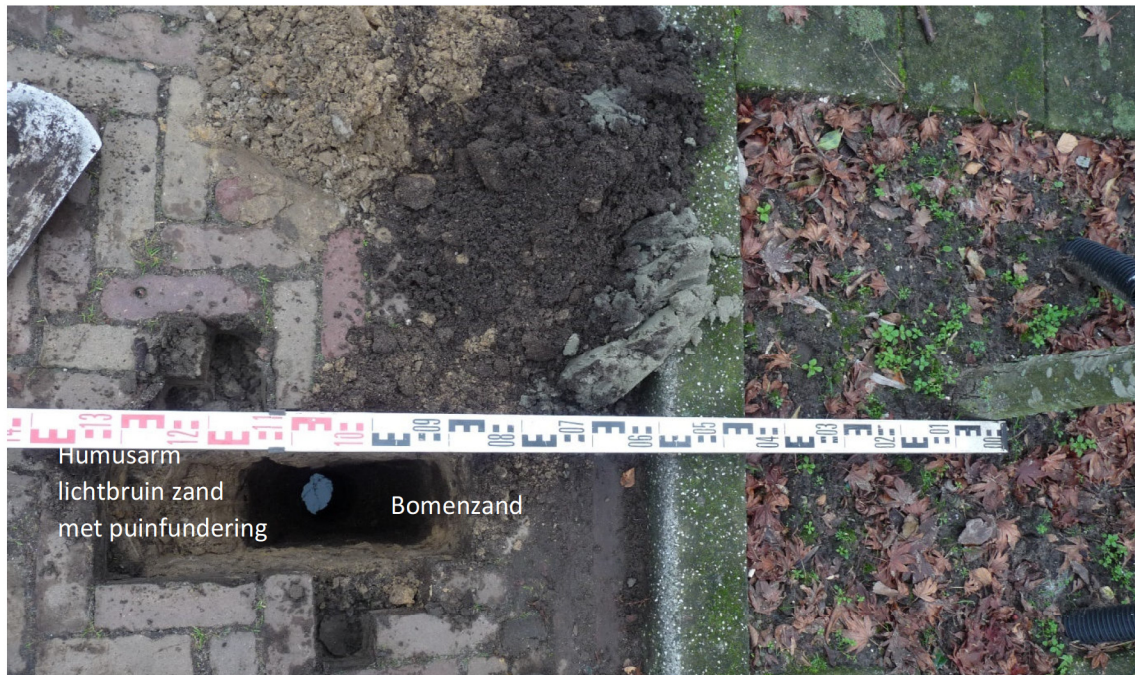
Afbeelding 12: Bomenzand tot op 115 centimeter vanuit de boom. Onderin is grondwater zichtbaar op 1 m-mv

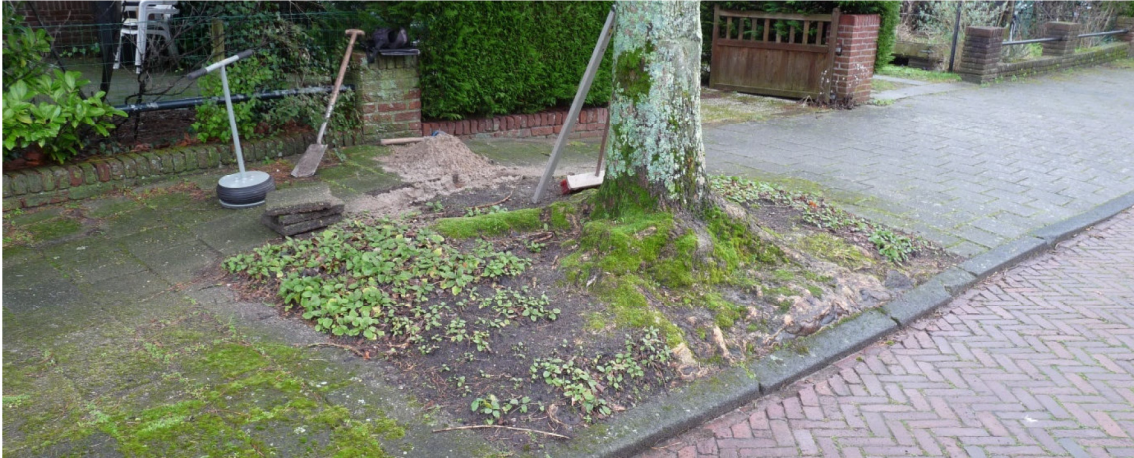
Aan de even zijde van de Prinses Beatrixlaan is één profielkuil gegraven en zijn er wat klinkers gelicht. De aangetroffen beworteling is op de onderzoekslocaties oppervlakkig intensief aanwezig. Tussen de bomen en de particuliere tuinen is het trottoir bol op gestraat om opdruk van beworteling weg te werken (afbeelding 13). In de ondiepe profielkuil zijn 3 grote stabiliteitswortels aangetroffen (afbeelding 14). Op het moment dat de nieuwe verharding op oorspronkelijk maaiveld komt te liggen zullen deze wortels de nieuwe bestrating opdrukken.

Afbeelding 13: Bestrating tegen tuinmuur is bol op gestraat. Boomspegel bevat veel oppervlakkige wortels die boven het maaiveld uitkomen

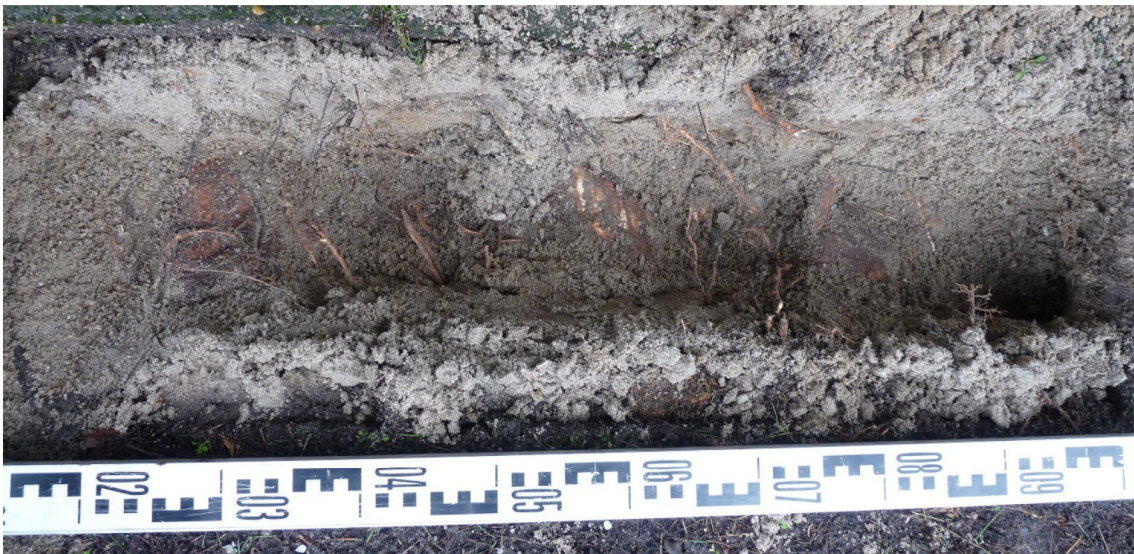
Afbeelding 14: Een aantal flinke stabiliteitswortels zijn er oppervlakkig aangetroffen

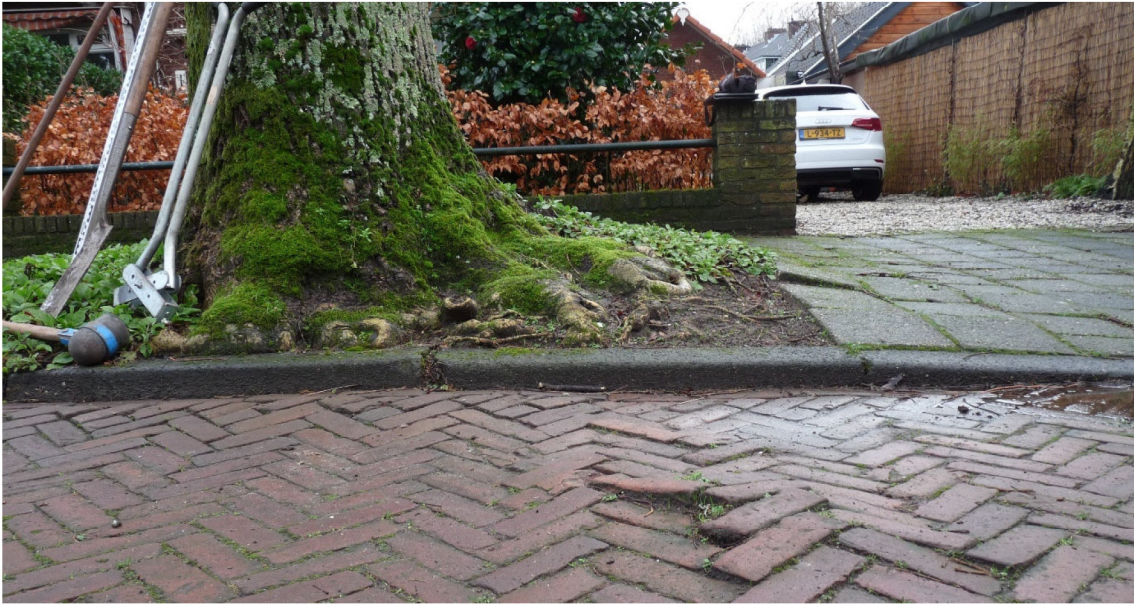
Direct onder de rijbaan zijn dikkere wortels aangetroffen en beworteling met littekenweefsel die de klinkers omhoog drukken (afbeelding 15 en 16, volgende pagina).

Afbeelding 15: Ernstige wortelopdruk (> 3 cm) in de rijbaan

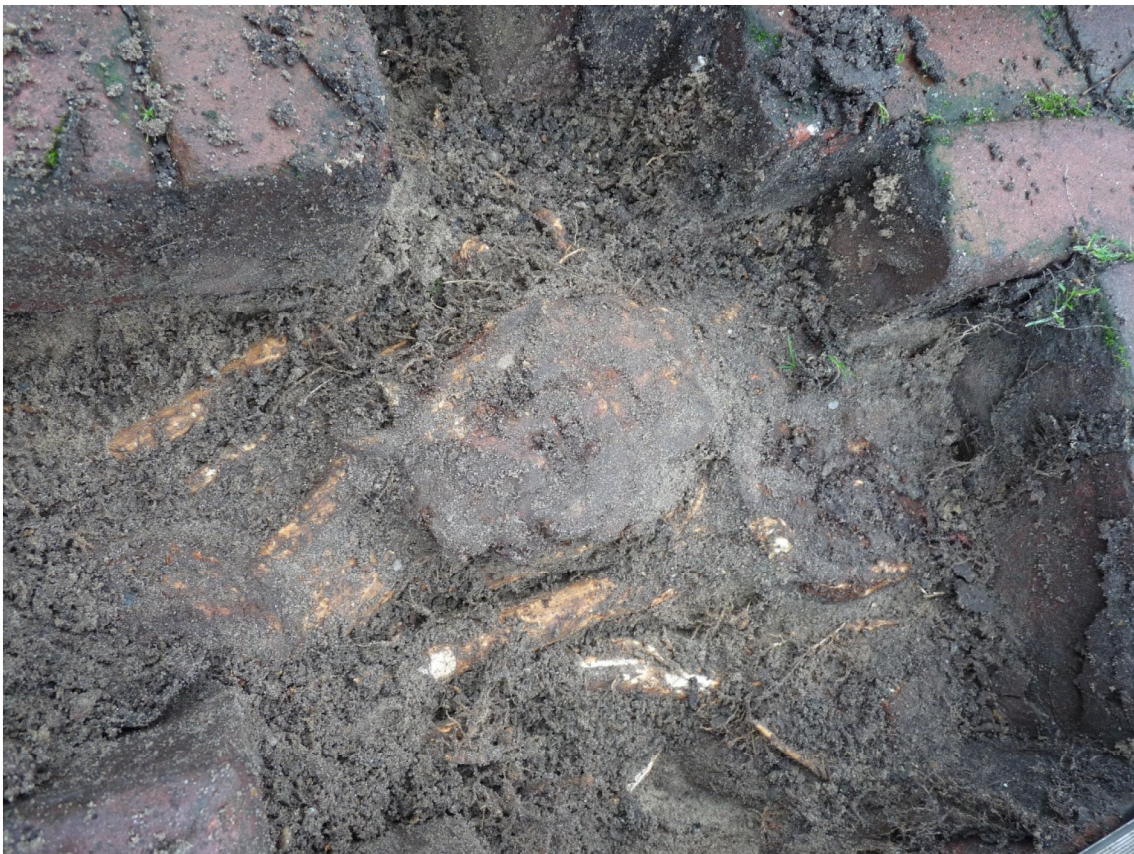
Afbeelding 16: Dikkere beworteling en beworteling met dik littekenweefsel direct onder de rijbaan

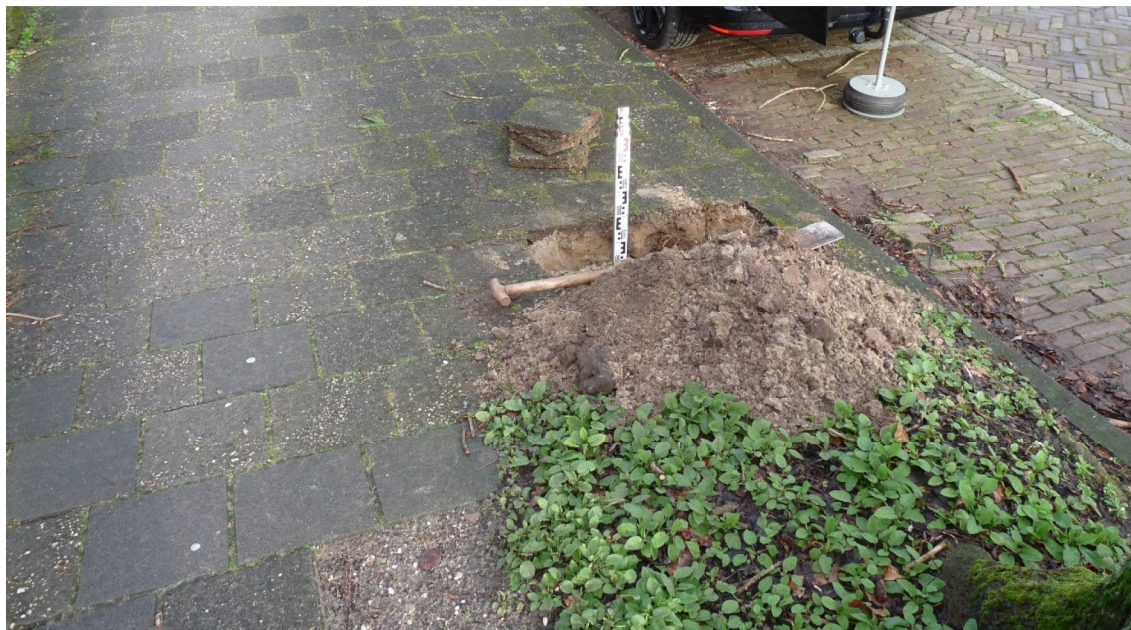
Afbeelding 17: Profielkuil aan de zijde waar geen wortelopdruk plaatsvindt gegraven, om zo tot een grotere diepte te komen

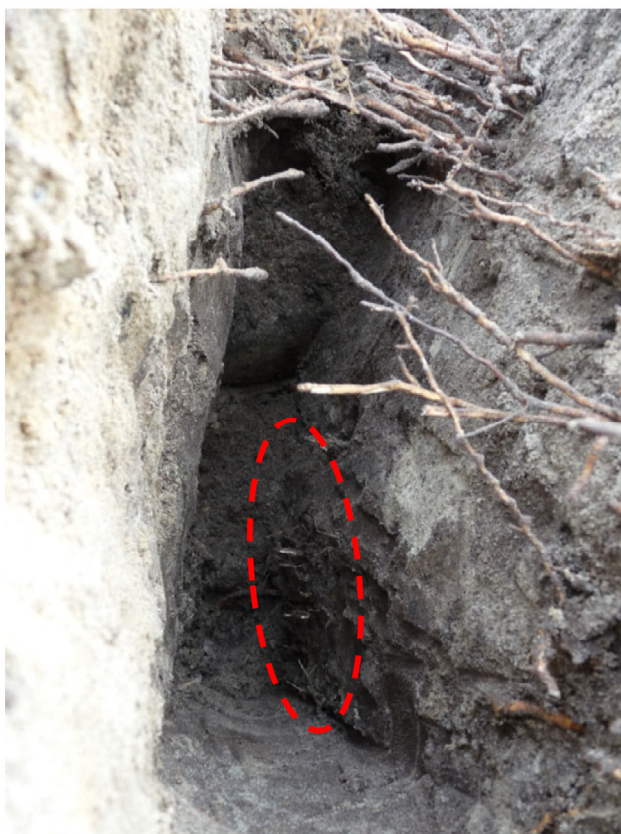
Aan de oneven zijde van de Prinses Beatrixlaan zijn 2 profielkuilen gegraven. Uit deze kuilen blijkt dat de bomen naast een oppervlakkige beworteling ook in diepere lagen wortelen. De bewortelbare lagen zijn oppervlakkig tot 25 centimeter onder maaiveld en tussen 55 en 75 centimeter onder maaiveld. Tussen de 25 en 55 centimeter onder maaiveld is geen beworteling aangetroffen (afbeelding 18). Grondwater wordt net als bij de locaties van de meidoorns op circa 100 centimeter onder maaiveld verwacht. Dit houdt in dat de bomen niet dieper kunnen wortelen.

Afbeelding 18: Beworteling oppervlakkig en vanaf 55 cm-mv

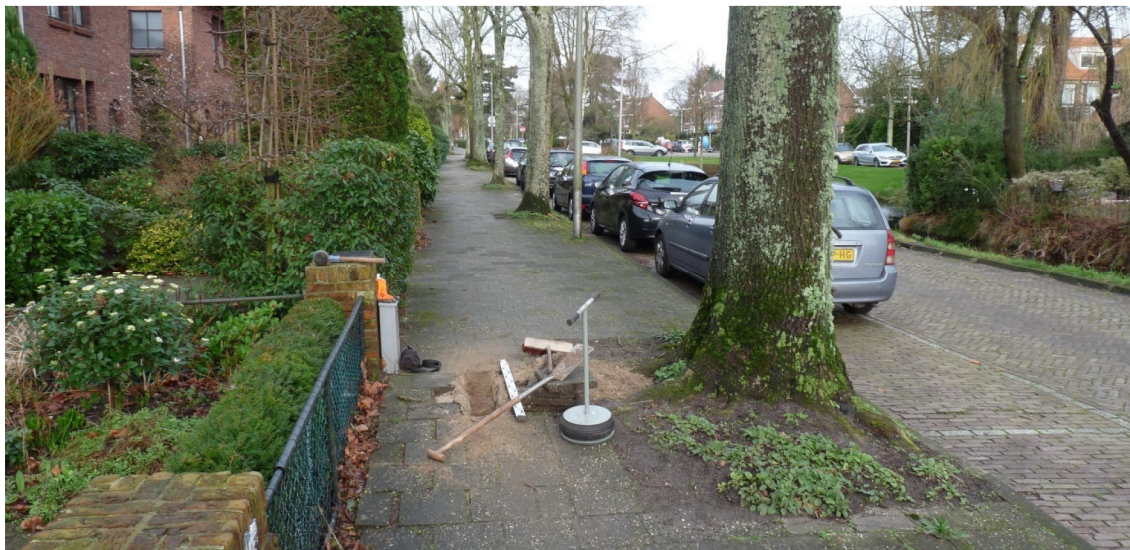
Afbeelding 19: Profielkuil tussen boom en particuliere tuin gegraven

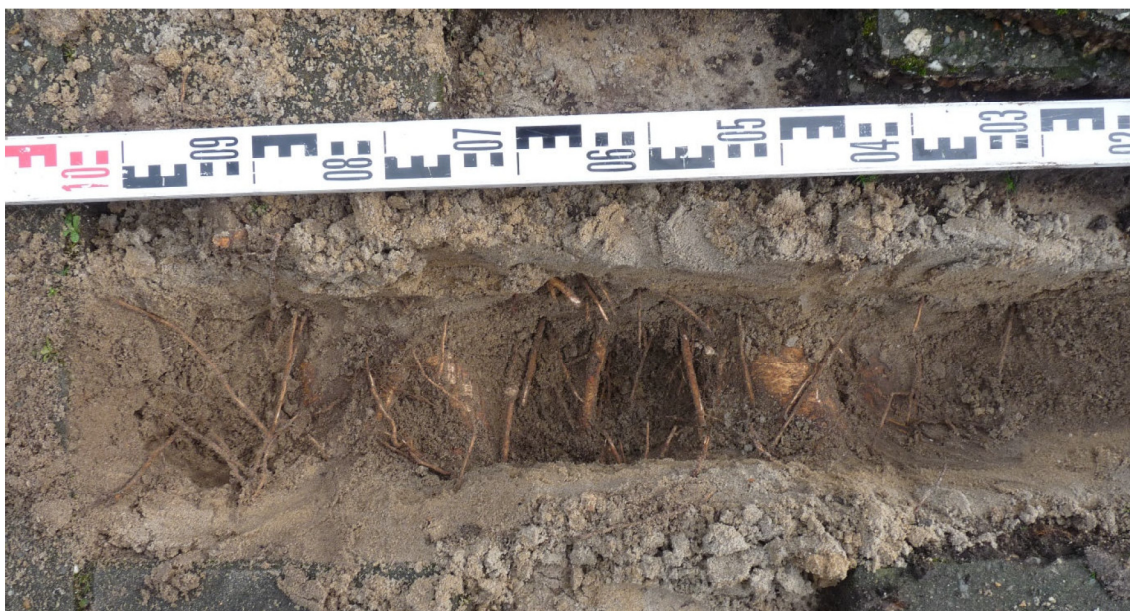
Afbeelding 20: Diverse stabiliteitwortels net onder de bol bestratte verharding

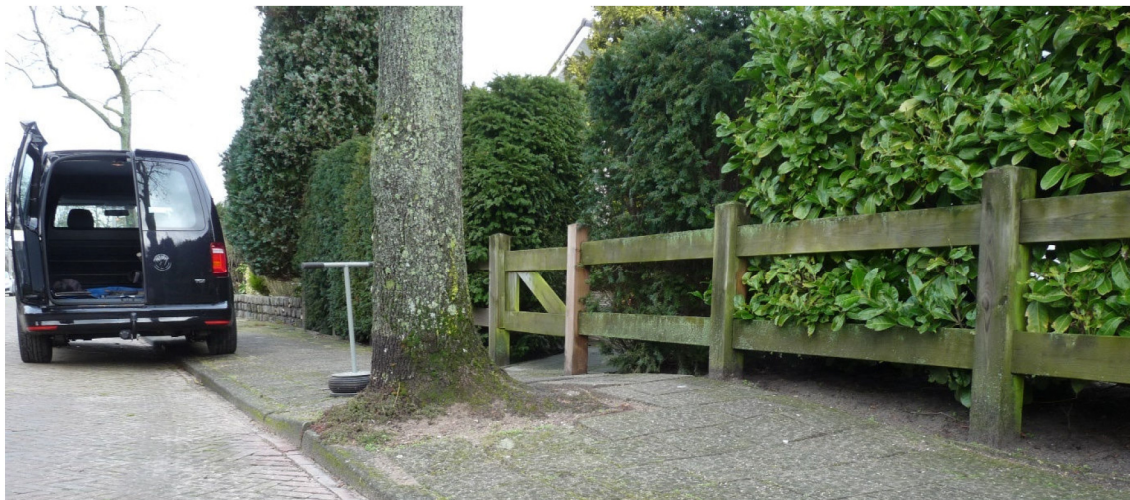
In de Prinses Margrietlaan staan een viertal Gewone essen. Naast één van deze essen is de bestrating bol bestraat. Bij de overige 3 essen is geen opdruk zichtbaar.

Afbeelding 21: Bestrating bij de eerste boom in de Prinses Margrietlaan ligt bol vanwege een dikkere stabiliteitswortel

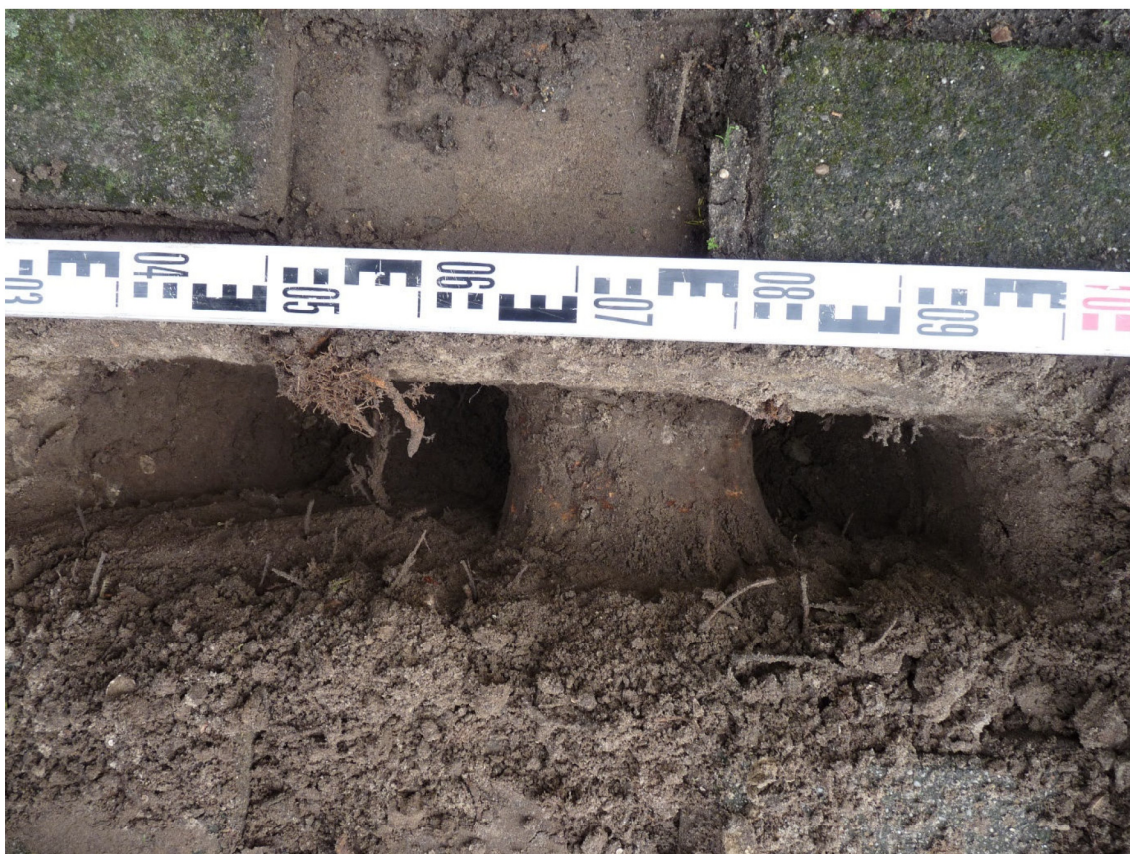
Groeiplaatsonderzoek heeft aangetoond dat er weinig haarwortels oppervlakkig aanwezig zijn. Het lijkt erop dat de bestrating recent al open is geweest voor bijvoorbeeld de aanleg van kabels. Wel is er een dikke stabiliteitwortel met een diameter van 25 centimeter aangetroffen.

Afbeelding 22: Stabiliteitswortel met een diameter van 25 centimeter aangetroffen in de profielkuil. De wortel groeit naar de particuliere tuin toe

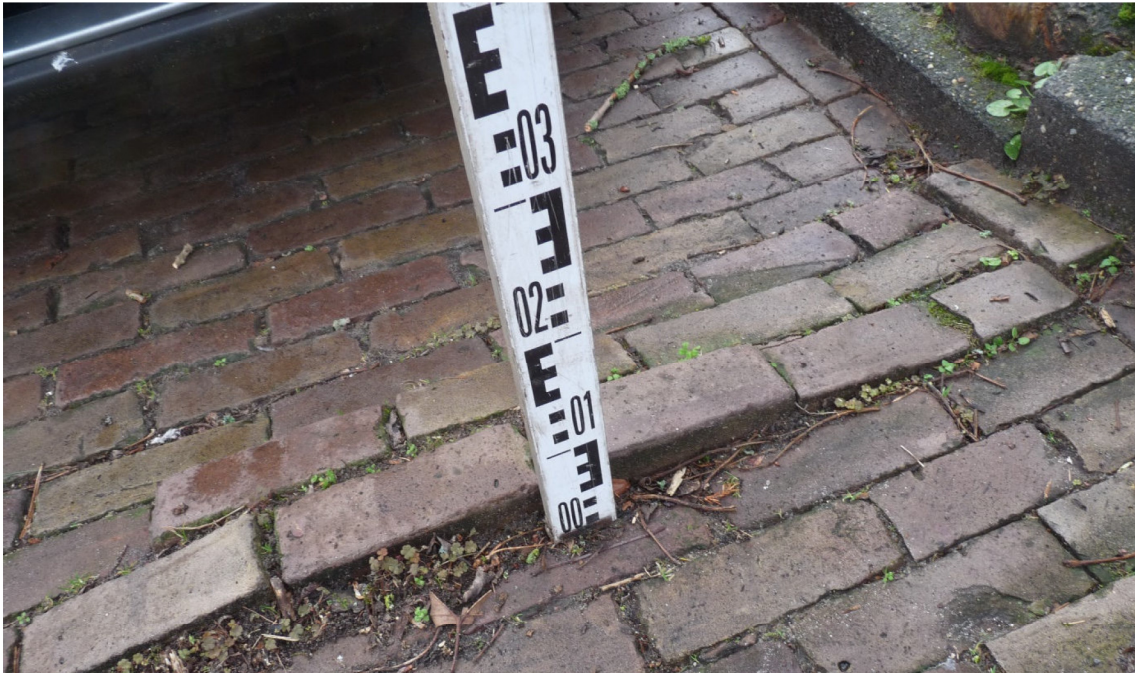
Dunnere beworteling kan door bedrukking van bovenaf (door bijvoorbeeld geparkeerde auto's) littekenweefsel vormen. Dit littekenweefsel wordt behoorlijk dik, waardoor betrating omhoog gedrukt wordt (afbeelding 23).

Afbeelding 23: Ernstige wortelopdruk (> 3 cm)

Om de bomen duurzaam in stand te houden zou de bestrating tussen de bomen en de particuliere tuin weer bol bestraat kunnen worden. De eerste 1,5 á 2 meter rijbaan vanuit het trottoir zou op trottoirniveau gestraat kunnen worden. Verhoogde parkeervakken worden zo gecreëerd. Naast de boom kan dan eenvoudig een grotere boomspiegel gecreëerd kunnen worden. Echter dient te worden uitgezocht of de rijbaan op deze wijze niet te smal wordt.

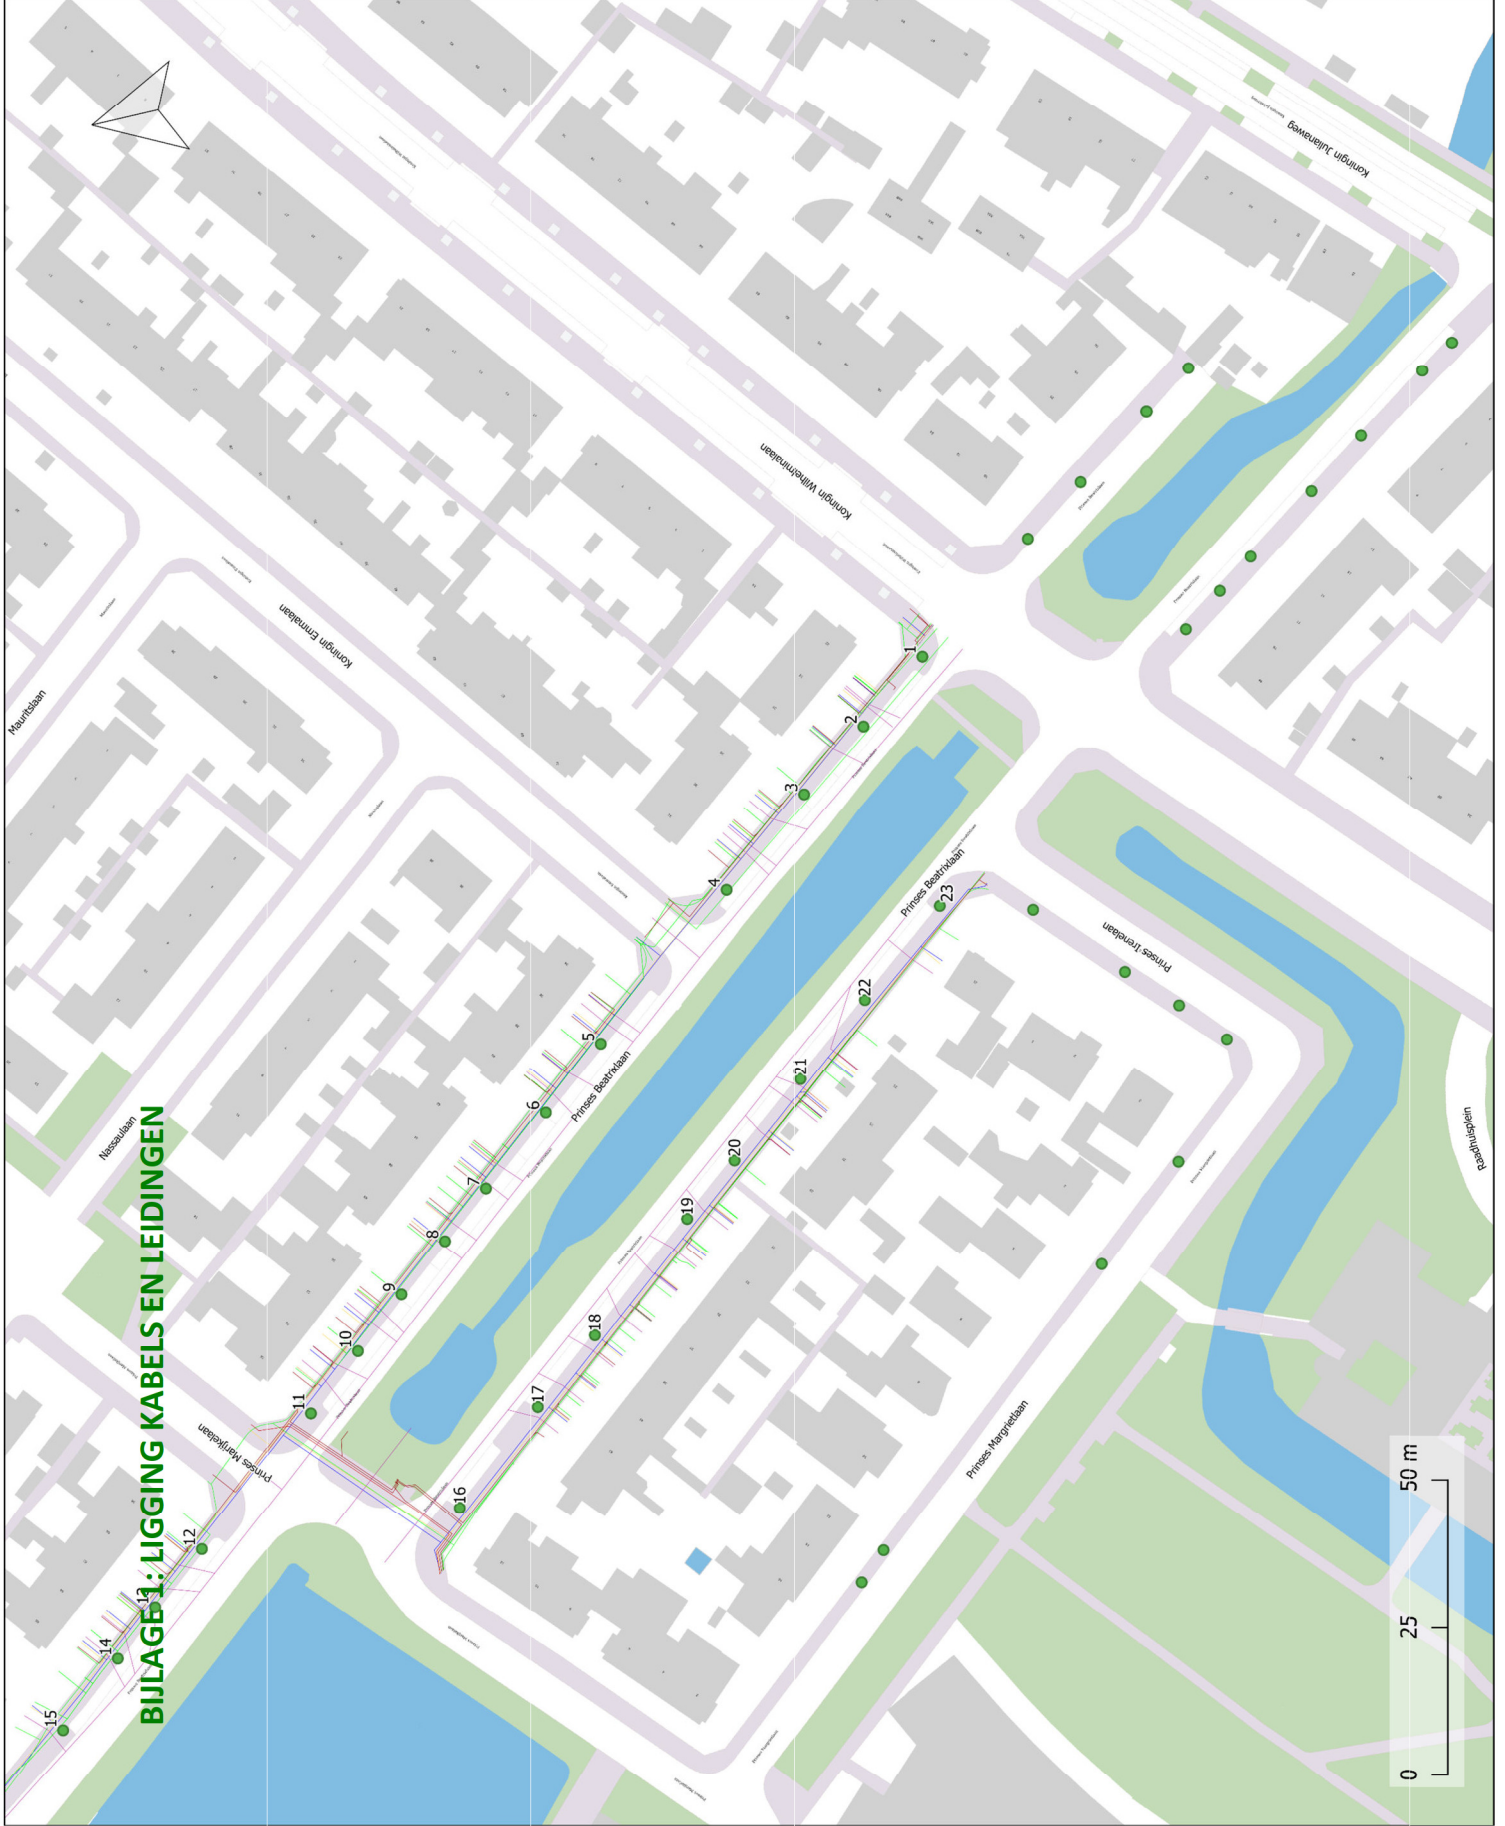
## BIJLAGE 1: LIGGING KABELS EN LEIDINGEN

De bomen aan de even zijde zitten afgeschermd van de huidige ligging van kabels en leidingen. De meeste kabels en leidingen liggen in het trottoir tussen de erfgrenzen en het wortelscherm. De kabels en leidingen in dit tracé vormen geen bedreiging voor het planten van nieuwe bomen.

In de rijbaan ligt een riool die met huisaansluitingen langs de bomen de woningen ingaat. Alleen ter hoogte van huisnummer 22 tot en met 32 ligt een datatransportkabel die via de parkeerstrook om de bomen heen gaat. Deze kabel gaat niet door het wortelscherm heen.

De bomen 7, 8 en 14 staan zeer dicht op een huisaansluiting van het riool. Deze 3 bomen zouden gezien de omgeving gemakkelijk iets noordelijker verplaatst kunnen worden. Op deze wijze kunnen er aan de even zijde evenveel bomen geplant worden, dan dat er nu staan.

De bomen aan de oneven zijde zijn niet met behulp van een wortelscherm afgeschermd van kabels en leidingen. Het tracé aan kabels en leidingen is aan de oneven zijde nagenoeg hetzelfde aangelegd. Tussen de bomen in wordt alleen de huisaansluiting van het riool aangetroffen. In dit geval staat alleen boom 21 te dicht op deze aansluitingen. Deze boom kan gemakkelijk iets zuidelijker worden aangeplant.

Langs boom 16 lopen een aantal laagspanningskabels. Voor kleine bomen liggen deze op voldoende afstand. Bij het toepassen van een grotere boom kan gekozen worden om boom 16 is zuidelijke te planten. Hier is voldoende ruimte vrij.

Over het algemeen liggen de kabels en leidingen gunstig ten opzichte van de bomen. Alleen de bomen 7, 8, 14 en 21 staan wat dicht op huisaansluitingen van het riool en boom 16 op een aantal laagspanningskabels. Al deze bomen kunnen in de nieuwe situatie iets worden opgeschoven, zonder dat dit storend is in het straatbeeld.
