Datum 2 december 2020

Onderwerp Briefrapport boomveiligheidscontrole en snoeiadvies

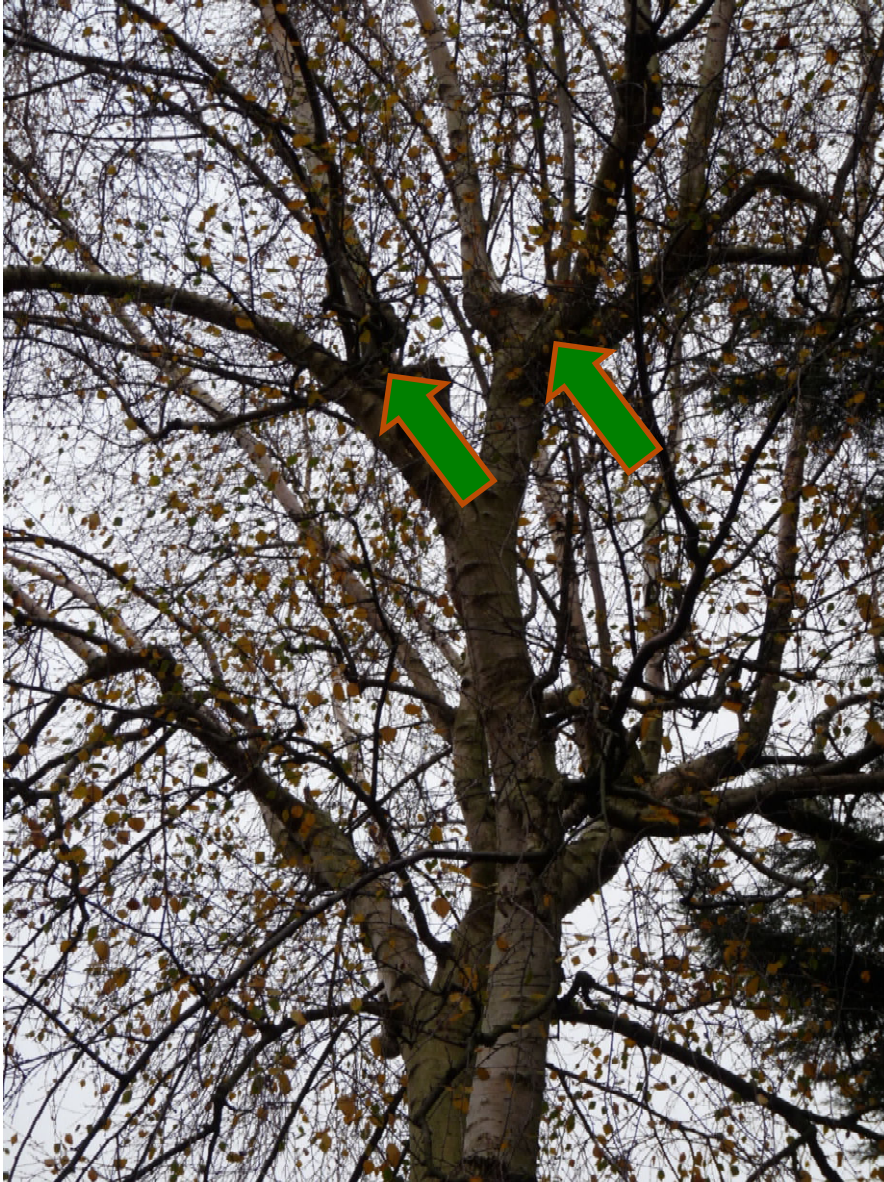
| Boomnr. | Boomnaam<br>(Wetenschappelijk) | Boomnaam<br>(Nederlands) | Standplaats | Stamdiameter<br>in cm | Boomhoogte<br>in m | Kroondiameter<br>in m | Takvrije<br>stam in<br>m | Onderhouds-<br>toestand | Conditie | Kwaliteit | Toekomstverwachting | Zorgplicht | Urgentie-<br>termijn | Opmerkingen |
|---|---|---|---|---|---|---|---|---|---|---|---|---|---|---|
| 4 | Betula pendula | Ruwe berk | Beplanting | 32 | 12 - 15 | 8 | 7 | Aanvaard | Goed | Goed | Goed (> 15 jaar) | | | Geknot |

Boom 4 met knotten in de kroon. Bij een eventuele snoei dienen voornamelijk de dikkere takken van de knot afgezet te worden.

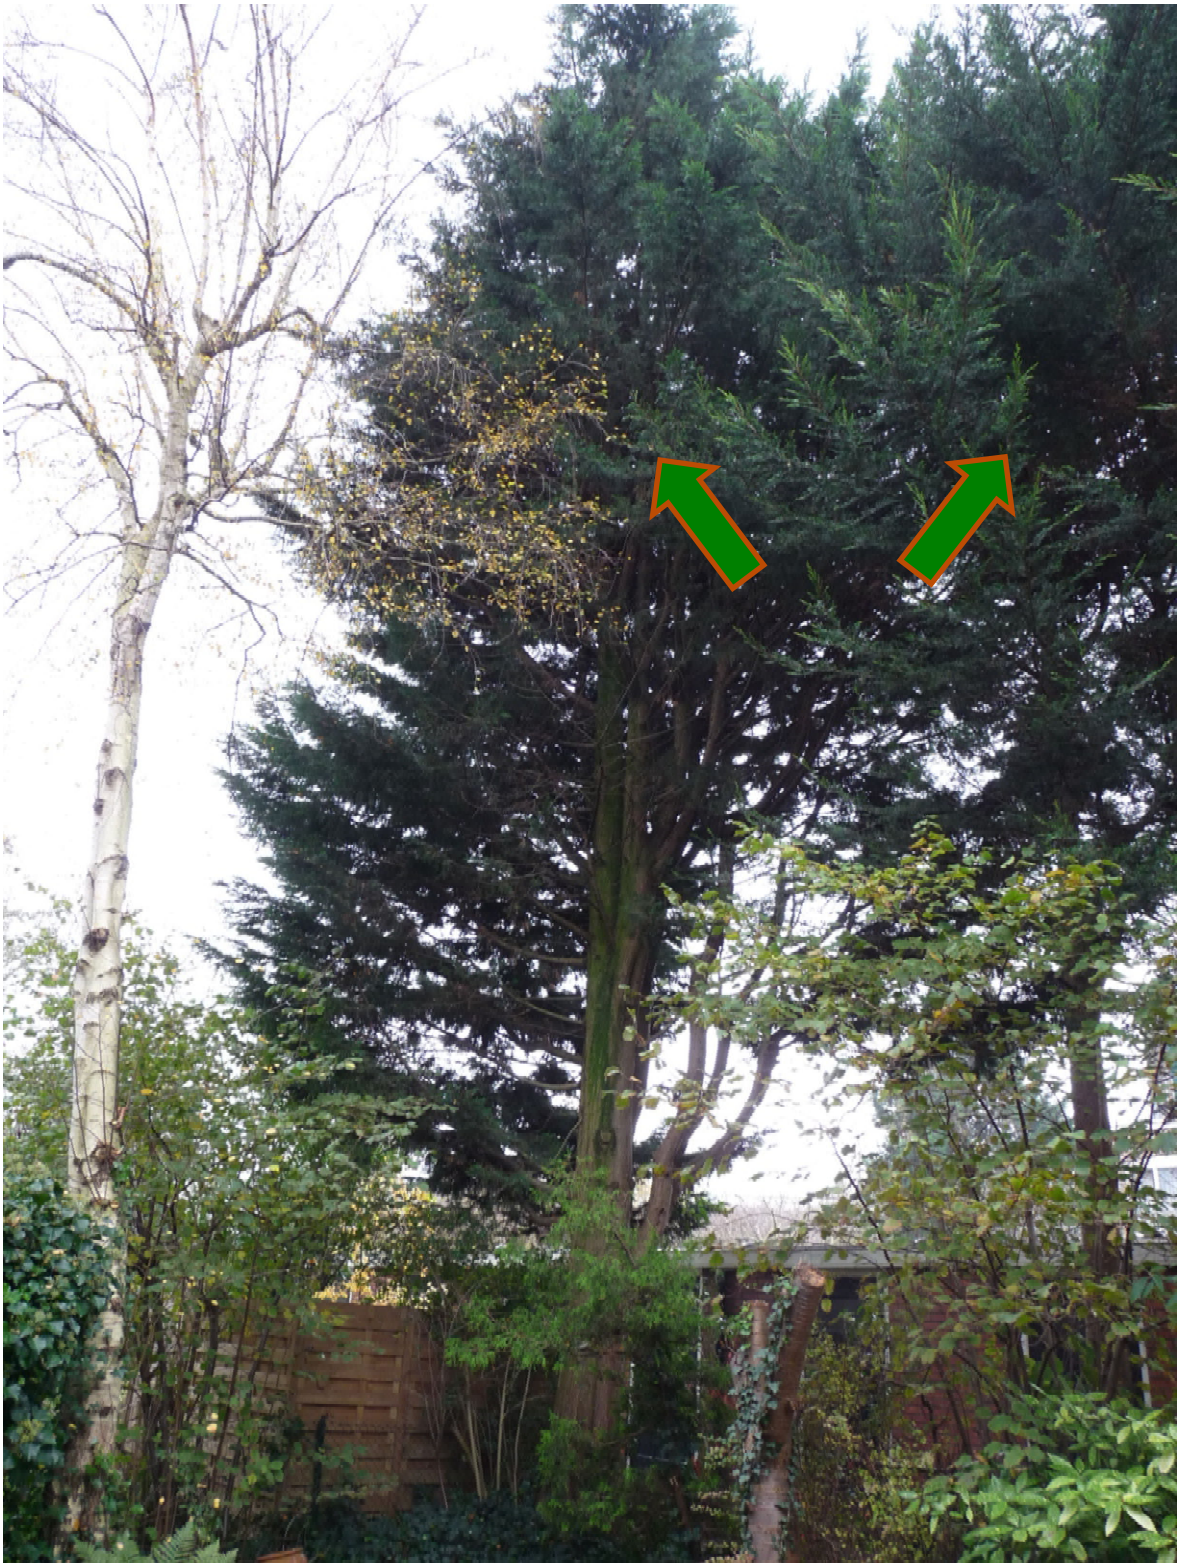
| Boomnr. | Boomnaam<br>(Wetenschappelijk) | Boomnaam<br>(Nederlands) | Standplaats | Stamdiameter<br>in cm | Boomhoogte<br>in m | Kroondiameter<br>in m | Takvrije<br>stam in<br>m | Onderhouds-<br>toestand | Conditie | Kwaliteit | Toekomstverwachting | Zorgplicht | Urgentie-<br>termijn | Opmerkingen |
|---|---|---|---|---|---|---|---|---|---|---|---|---|---|---|
| 5 | Cupressocyparis Leylandii | Conifeer (Leylandcipres) | Beplanting | 54 | 12 - 15 | 9 | 2 | Aanvaard | Goed | Goed | Goed (> 15 jaar) | | | Geknot |

Boom 5 en de kleine ernaast (boom 6 t/m 9) zijn net als boom 4 ooit geknot. Bij een eventuele snoei dienen de nieuw uitgelopen takken bij de knot opnieuw afgezet te worden.

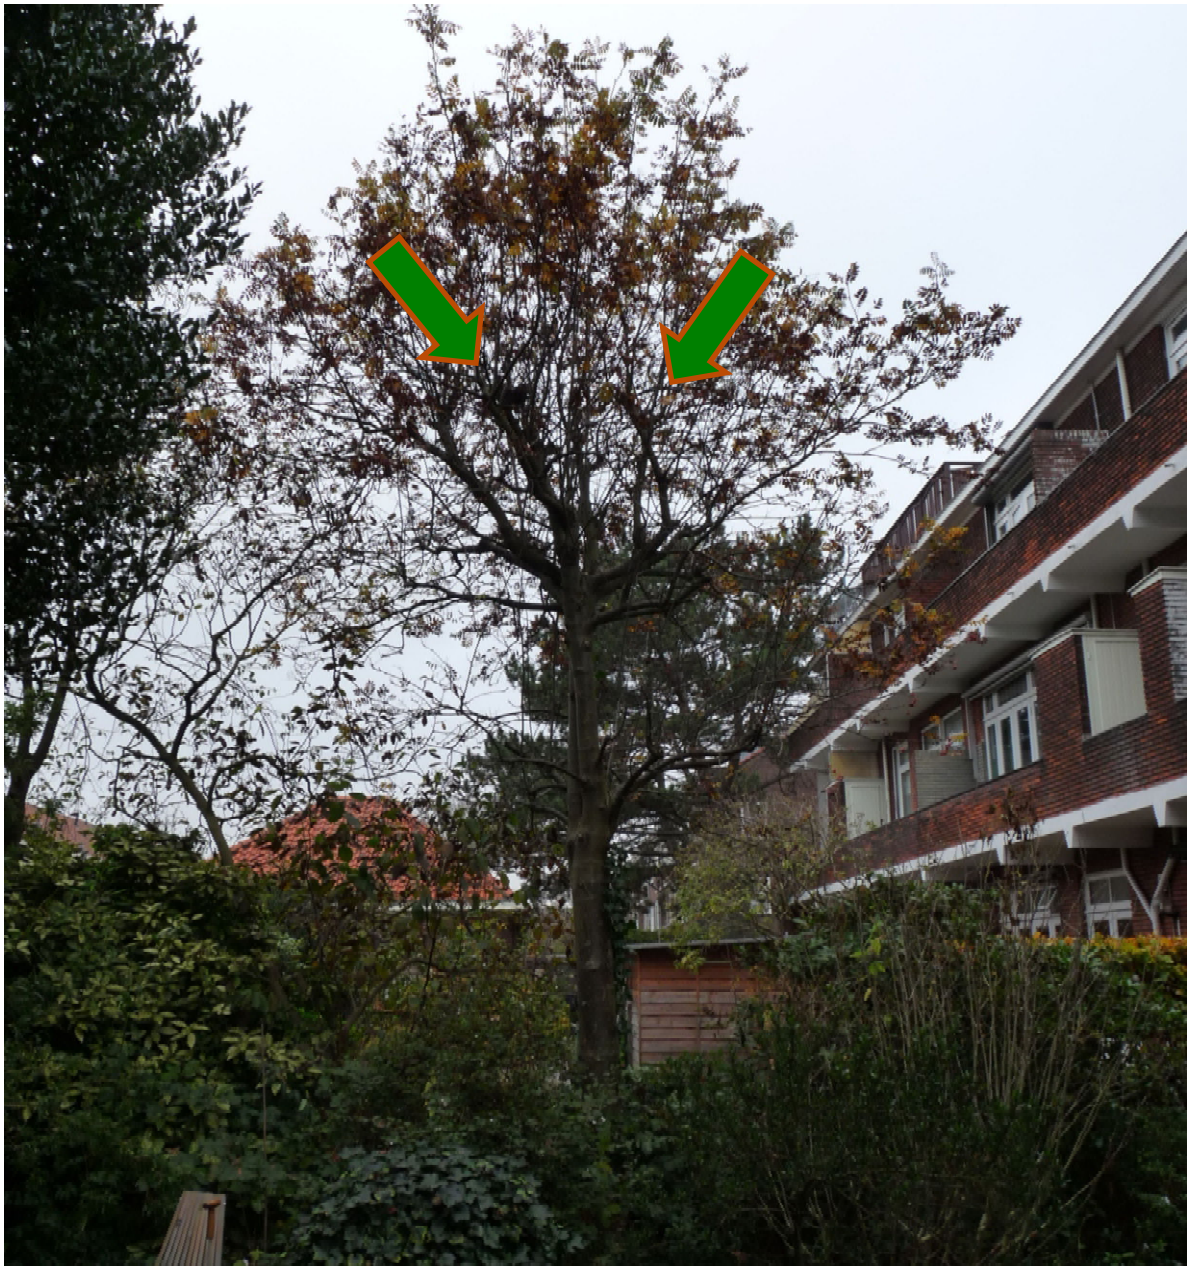
| Boomnr. | Boomnaam<br>(Wetenschappelijk) | Boomnaam<br>(Nederlands) | Standplaats | Stamdiameter<br>in cm | Boomhoogte<br>in m | Kroondiameter<br>in m | Takvrije<br>stam in<br>m | Onderhouds-<br>toestand | Conditie | Kwaliteit | Toekomstverwachting | Zorgplicht | Urgentie-<br>termijn | Opmerkingen |
|---|---|---|---|---|---|---|---|---|---|---|---|---|---|---|
| 10 | Sorbus aucuparia | Gewone lijsterbes | Beplanting | 28 | 6 - 9 | 6 | 3 | Aanvaard | Goed | Redelijk | Goed (> 15 jaar) | | | Geknot |

Boom 10: Ook deze is geknot. Bij een eventuele gewenste snoei, de boom terugzetten op de oude knotten.
