# Villa Trianon Breda

Projectnummer 20042  
Auteur E.J. Brans  
Datum 20 oktober 2020

Bijlage bij besluit  
Z2020-007070-V01

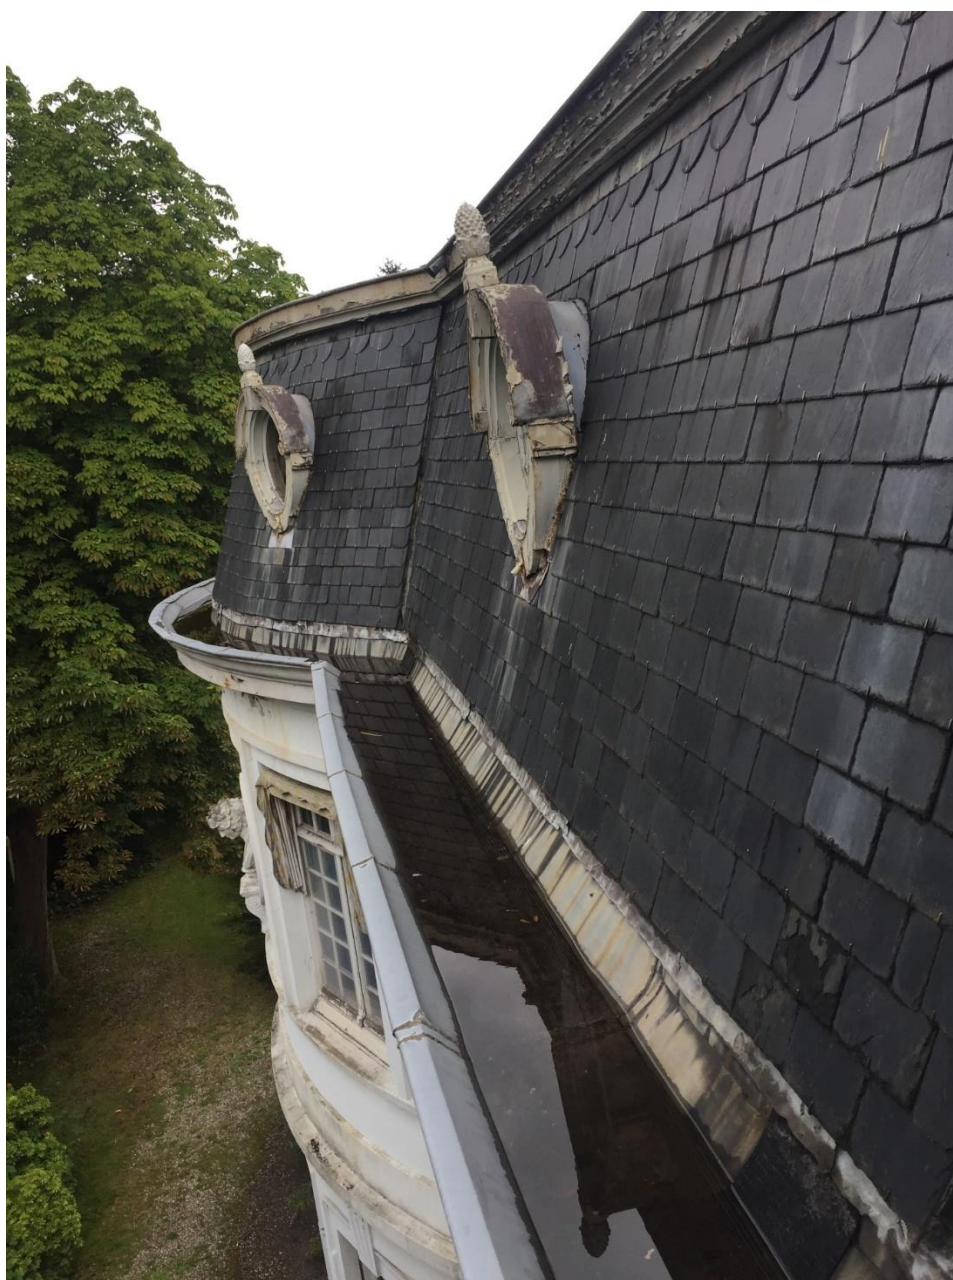
Foto 1 de technische staat van het schilder- en zinkwerk is matig

Het slechte zinkwerk van de goten heeft geleid tot lekkage van de houten gootbodems, lijsten en dakkapellen. Omvangrijke houtrotsanering is hierdoor noodzakelijk. Verschillende onderdelen moeten worden vervangen en andere kunnen worden afgescherfd of met een reparatiepasta worden hersteld.

Het schilderwerk is in een zeer slechte staat en net als bij het zinkwerk, heeft dit geleid tot aantasting van houtwerk, dat hierdoor hersteld moet worden.

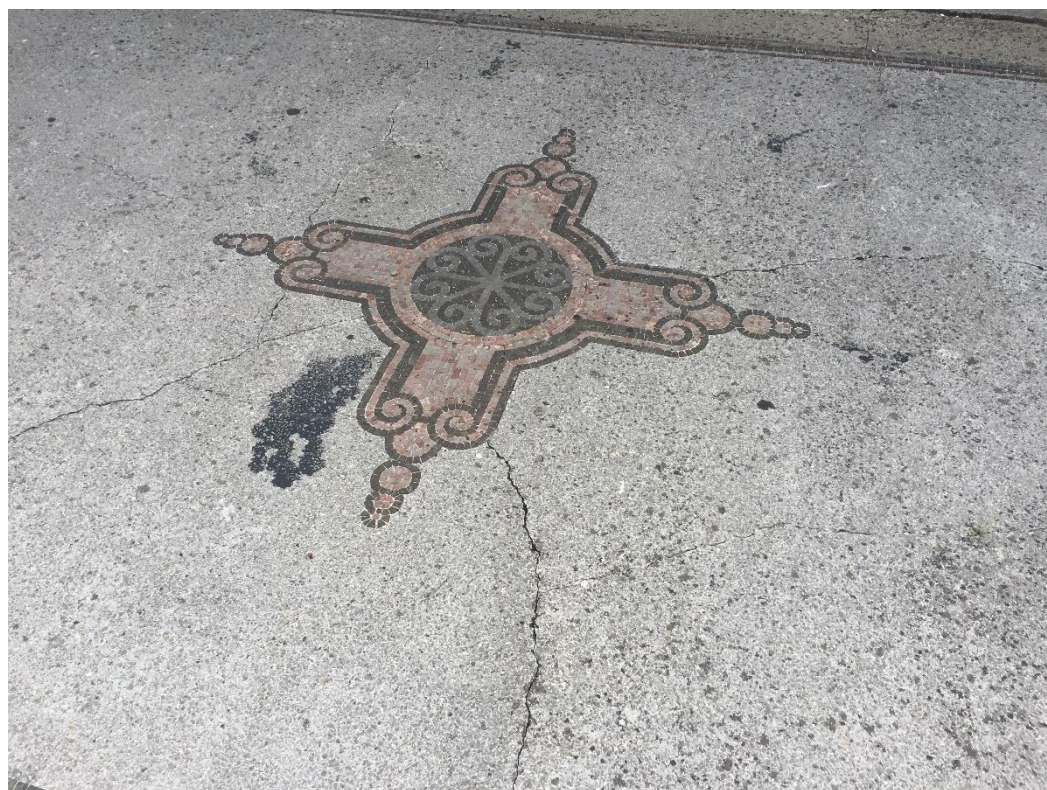
De bordessen met trappen rond het gebouw zijn verzakt met het scheuren in de balustraden en dekplaten tot gevolg. Een mogelijkheid is om de bordessen in situ te herstellen waarbij de scheuren gedicht worden.

**Foto 2 Gescheurde terrazzo dekplaat**

Aangezien verdere verzakkingen van de bordessen reëel zijn, wordt aanbevolen om de bordessen en trappen te demonteren en nieuwe funderingsplaten aan te brengen waarna ze weer terug opgebouwd worden. Hierbij kunnen de natuursteen traptreden alsmede het mozaïk- en terrazzowerk van de dekplaten, duurzaam worden hersteld.

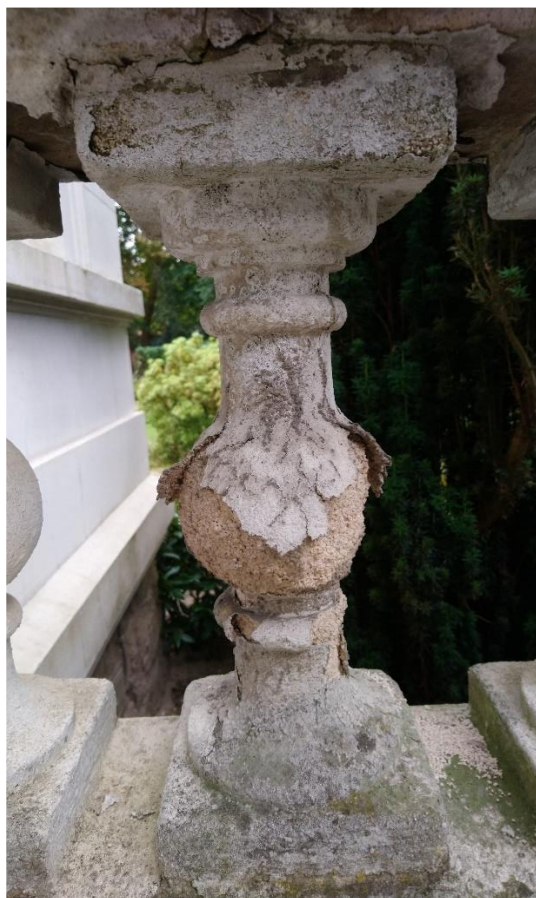
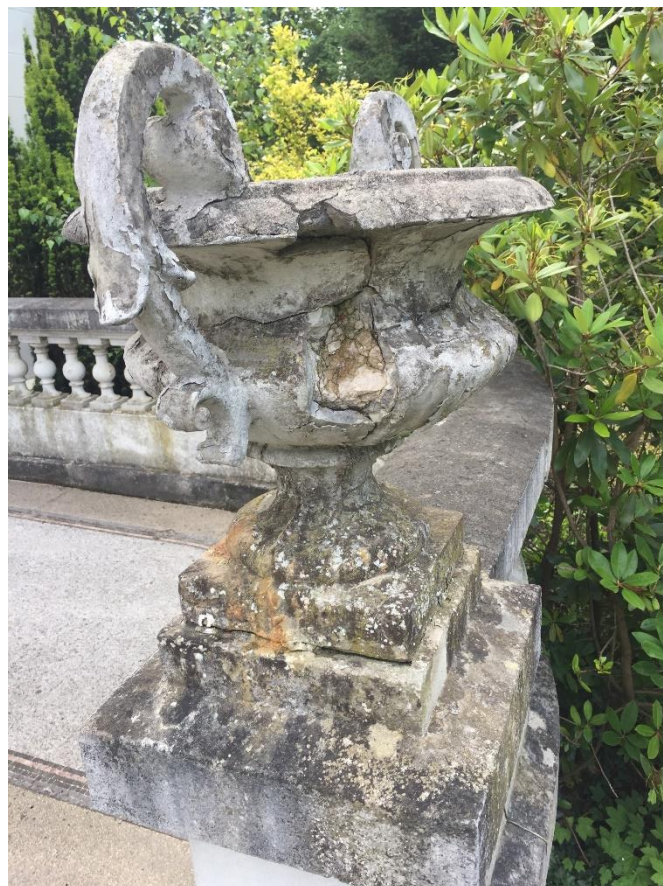
Diverse ornamentale onderdelen zijn uitgevoerd in een fijne gewapende beton, zoals de balusters en de kruiken op de balustrades, de borstbeelden, festoenen en medaillons aan de gevel. Deze elementen hebben een stalen wapening. Deze wapening roest op vele plaatsen, waardoor deze elementen, die belangrijk zijn voor de beleving van het gebouw, desintegreren. Deze elementen zijn (semi) industrieel vervaardigd. Door van een bestaand element een mal te maken en dan nieuwe af te gieten kunnen deze elementen op een zelfde manier worden terug gebracht. Ten tijde van de planvorming was niet bekend of het borstbeeld dat de rechter cartouche aan de zuidgevel sierde gelijk was, spiegelbeeldig of anders was dan die aan de linkerzijde en ook niet of en zo ja welke heraldiek de diverse medaillons droegen. Bij een nadere uitwerking van het restauratieplan en voorafgaand aan de restauratie van deze elementen zal hier onderzoek naar moeten worden gedaan.

**Foto 3 / 4 Sterk aangetaste baluster en kruik ter plaatse van de bordesbalustrade aan de westzijde van het gebouw.**

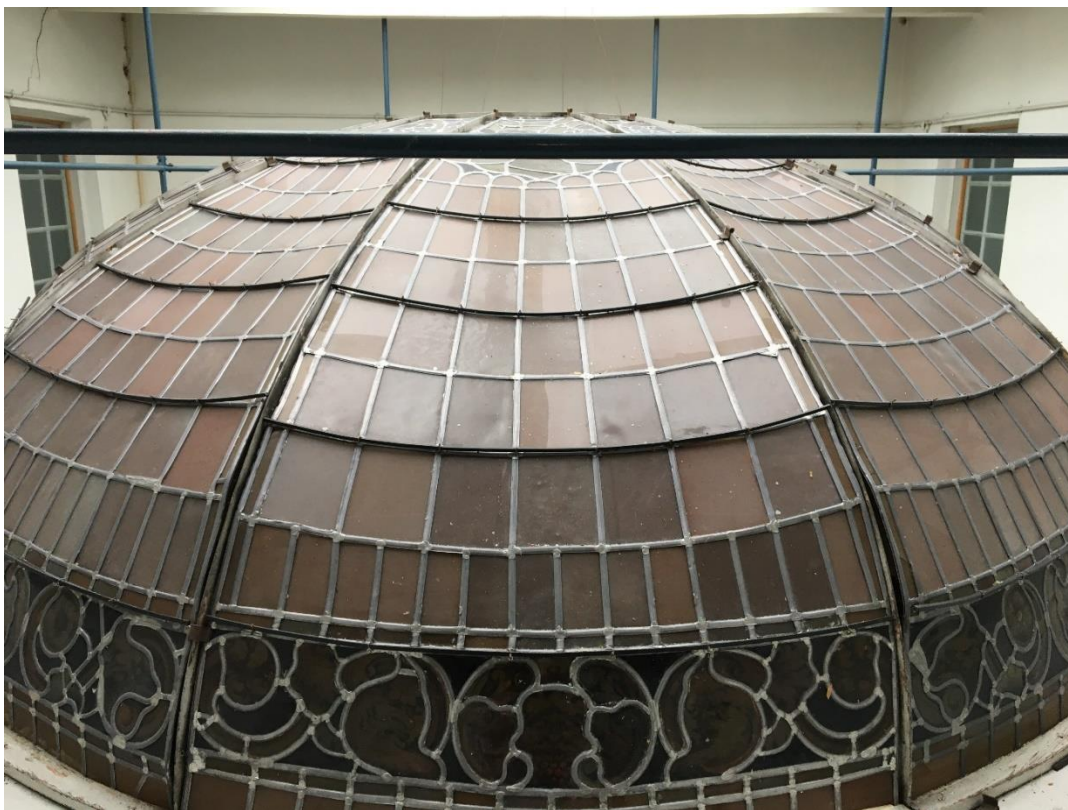
De glaskap boven de hal is opgebouwd uit een frame van T-profielen waarin glas in lood panelen gelegd zijn. Bij een recente herstelling zijn gebogen bindroeden toegepast en zijn solderingen aangebracht. Door de gebogen vorm van de bindroeden en het feit dat zij vrij opgelegd zijn in de T-profielen maakt dat zij onder het gewicht van het glas-in-lood kunnen roteren, waardoor zij de doorbuiging van het glas-in-lood volgen. Gevolg is dat de glas-in-lood panelen dreigen uit de T-profielen te zakken. In het plan is opgenomen dat het glas-in-lood wordt uitgenomen en weer recht wordt gemaakt. Bij terugplaatsen worden de bindroeden zodanig gefixeerd, zodat zij niet meer kunnen roteren.

**Foto 5** De glas-in-lood panelen van de lichtkap zakken door ten gevolge van te zwak gedimensioneerde brugstaven die niet goed gekoppeld zijn aan de gebogen binten tussen de glaspanelen.

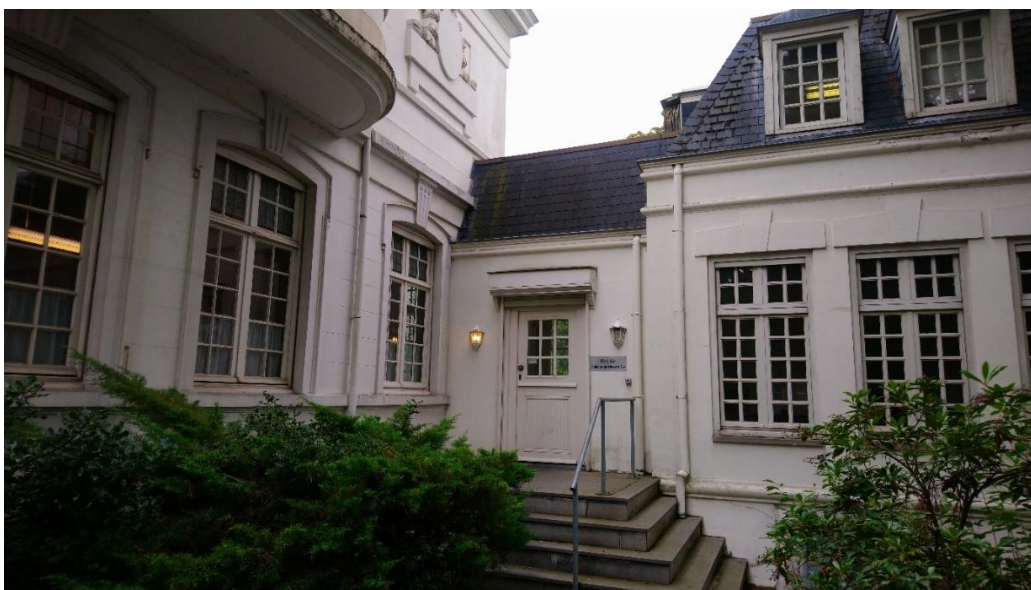
Bij het creëren van de doorgang naar de aanbouw is de bestaande, voormalige buitendeur gehandhaafd. De constructie van het tussenlid is vrijwel "koud" tegen de villa aangezet. De afbraak van het tussenlid zal waarschijnlijk zonder veel schade aan het gebouw kunnen worden uitgevoerd, waarna de beschadigingen door het weghalen van de gang worden hersteld. De eerder genoemde tussendeur kan, zoals oorspronkelijk, weer gaan functioneren als buitendeur.

**Foto 6** Het tussenlid tussen de villa en de aanbouw.
