## Notitie

Instandhouding van Rijksmonument Villa Trianon aan de Baronielaan 228 te Breda.

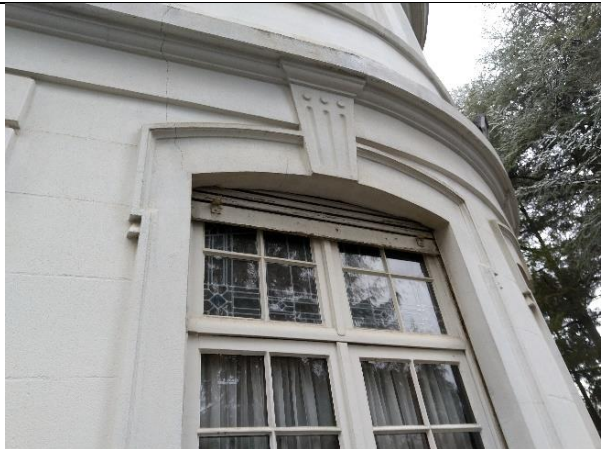
| Omschrijving | Originele houten elementen | |
| Constatering | Zeer schraal met lokale rotte onderdelen en ontbrekende stopverf delen | |
| Oorzaak | Achterstallig schilderwerk | |
| Ernst | Kan leiden tot verdere lekkages en onherstelbare schade aan originele vensterdelen | |
| Omvang | Alle houten vensterdelen en rolluiken en kasten | |

| URL + niveau | <p>URL 3001 historische houtconstructie 2 repareren en 3 vernieuwen (imiteren) URL 4009 Historisch schilderwerk</p> <p>Repareren van kleine aantastingen en vernieuwen van grotere aantastingen. Soort hout en uitvoering overeenkomstig de huidige detaillering.</p> <p>Schilderwerk bestaand hout: Losse verflagen verwijderen, licht schuren (onderliggende verflagen in tact houden of kleur historisch onderzoek verrichten), gronden, schuren en 2 lagen aflakken in huidige kleurstelling</p> <p>Schilderwerk nieuwhout: schuren, gronden en 2 lagen aflakken in bestaande kleurstelling.</p> | |

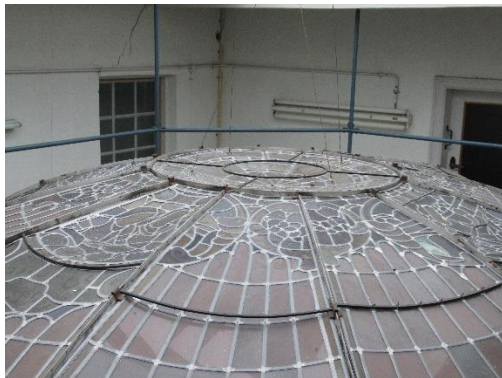
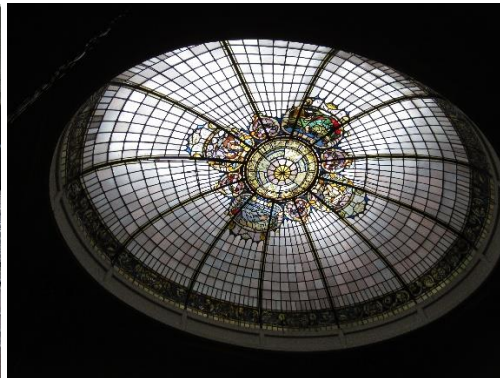
| Onderdeel | Stalen onderdelen | Foto |
|---|---|---|
| Omschrijving | In het centrale hal/ trappenhuis in een lichtkoepel van glas-in-lood aanwezig. Deze is bolvormig en is voorzien messing roedes t.b.v. de ophanging van het glas-in-lood. | |
| Constatering | Het glas-in-lood hang sterk door en veel van de binddraden en roedes zijn kapot. Hierdoor zijn scheuren ontstaan een en is het glas-in-lood gaan doorhangen. | |
| Oorzaak | Door het gewicht van het glas-in-lood en het aantal binddraden in combinatie met de ouderdom van het lood en de binddraden. | |

| Ernst | <p>Het gevaar is aanwezig dat er delen van het glas-in-lood gaat vallen en daarmee gevaarlijk is. Daarnaast is het gevaar aanwezig dat daarmee de voorstelling schade oploopt en daarmee het originele lichtkoepel kapot gaat. (monumentale waarde). Voordat er gestart kan worden met bouwactiviteiten dient het glas-in-lood veilig gesteld te zijn om te voorkomen dat trillingen zorgen voor het instorten of vallen van onderdelen</p> | |
| Omvang | De gehele lichtkoepel | |

| URL + niveau | <p>URL 4002 Glas in lood panelen<br/> Uitnemen van de glas-in-lood panelen.<br/> Nieuw lood aanbrengen bestaand glas behouden en eventueel repareren.<br/> indroedes vast zetten en eventueel extra aanbrengen.<br/> Binddraden vernieuwen en eventueel extra bij maken.</p> | |
