# WERKPLAN BRG 003 MAURITSBRUG MJO GEMEENTE BREDA

BRG003 Mauritsbrug

(M)eer (J)arig (O)nderhoud

## BETONONDERZOEK 2021

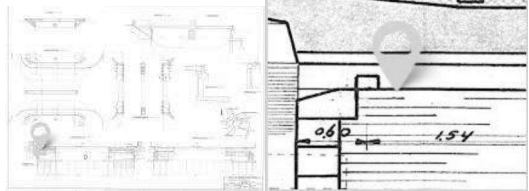
| <p><b>Oppervlakte / Afmeting</b></p> | <p>Buizen aan beide zijden van de brug 2 x 18 m1</p> |
| <p><b>Omschrijving van de schade</b></p> | <p>Herstellen isolatie om leiding. Apart af prijzen dat het bestek niet in deze post voorziet.</p> |

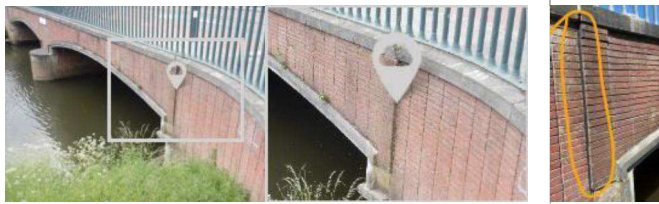
| Omschrijving van de schade | Voegvulling verwijderen en nieuw aanbrengen 1,2m1 op de 4 hoeken |

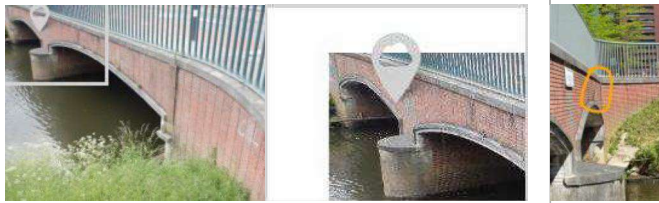
| Omschrijving van de schade | Boompje verwijderen |

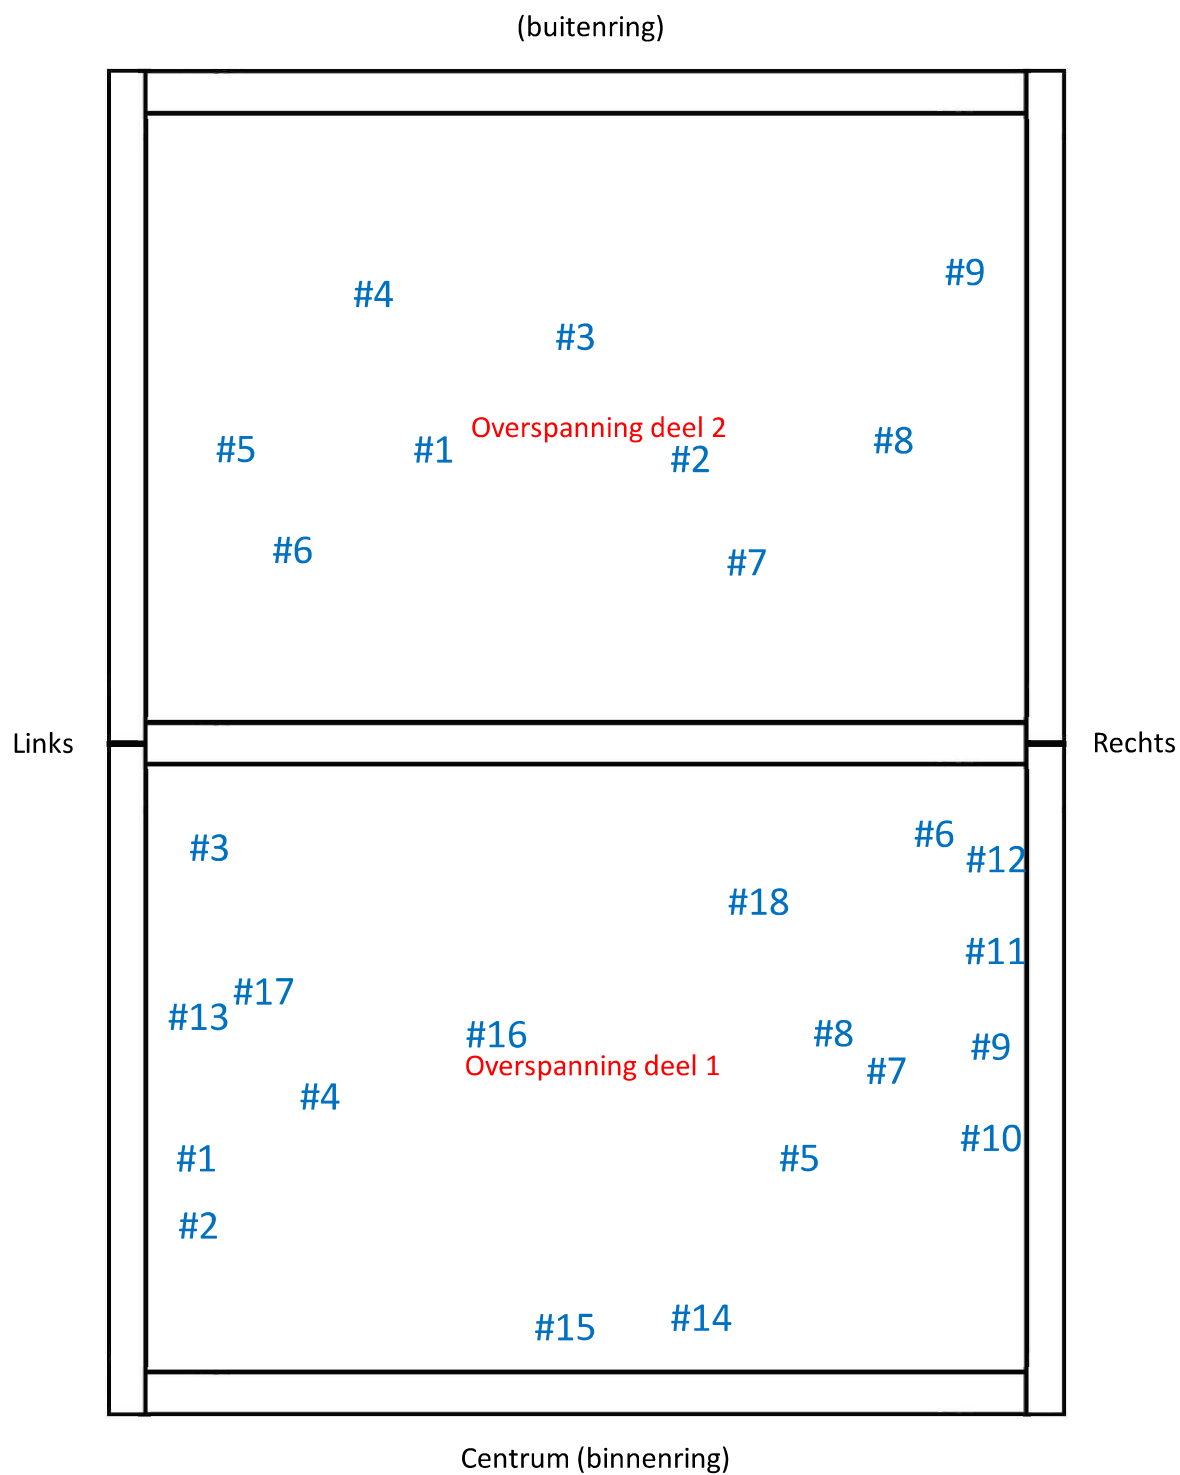
Inspectietekening schadelocaties onderzijde rijdek

Op diverse locaties worden betonschades waargenomen. Tevens zijn bij onderhoudswerkzaamheden in het verleden betonreparaties uitgevoerd. Alle verdachte delen en oude reparaties zijn afgeklopt. Hiermee is vastgesteld dat een groot deel van de oude reparaties falen en weer loskomen. Op onderzochte schadelocaties blijkt onvoldoende diep gesaneerd te zijn.

De betonschades zijn allen gerelateerd aan corroderende wapening en hebben op lekkage locaties ook visuele kenmerken van een door chloride geïnitieerde wapeningscorrosie. Op diverse plekken worden roestvlekken (RV) waargenomen, met name op locaties met scheurvorming, vochtdoorslag van bovenaf en bij locaties met een doorvoer van een leiding (DVL).

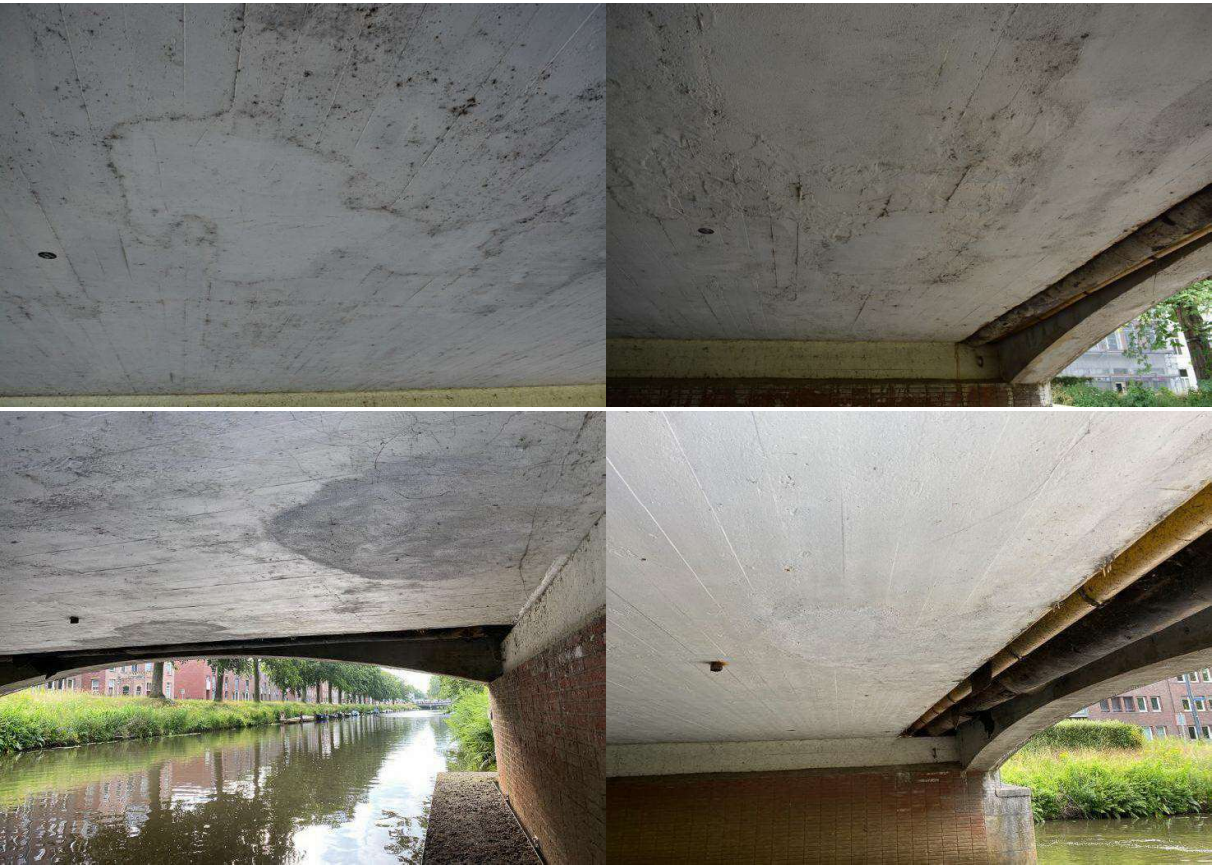
*Oude betonreparaties onderzijde*

Het in het algemeen falen van oude betonreparaties is voornamelijk te wijten aan de schade-oorzaak in combinatie met de wijze van uitvoering van het herstel in het verleden. Zoals besproken is de schade veroorzaakt door wapeningscorrosie. Door onvoldoende diep saneren voorafgaand aan de reparatie, is in het verleden een niet duurzaam eindresultaat bereikt.

De onderzijde van het rijdek heeft een groot aantal oude reparaties. Hier falen de meeste reeds van. Alle aanwezige oude reparaties dienen opnieuw gesaneerd en hersteld te worden. Tevens dienen de nieuwe betonschades meegenomen te worden in een ronde van reparaties. In totaal betreft dit dan 28 m<sup>2</sup> betonreparatie.

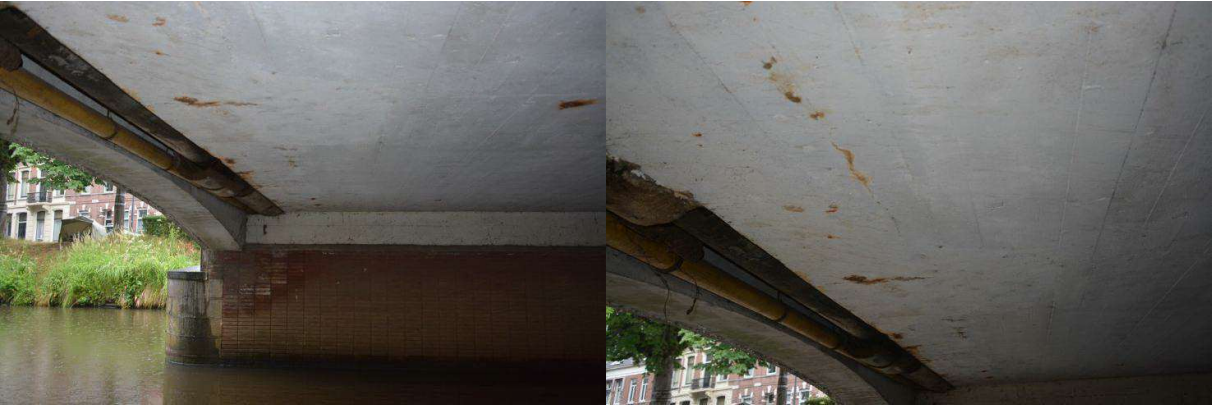
*Scheurvorming met roestuitbloeding, en idem detail*

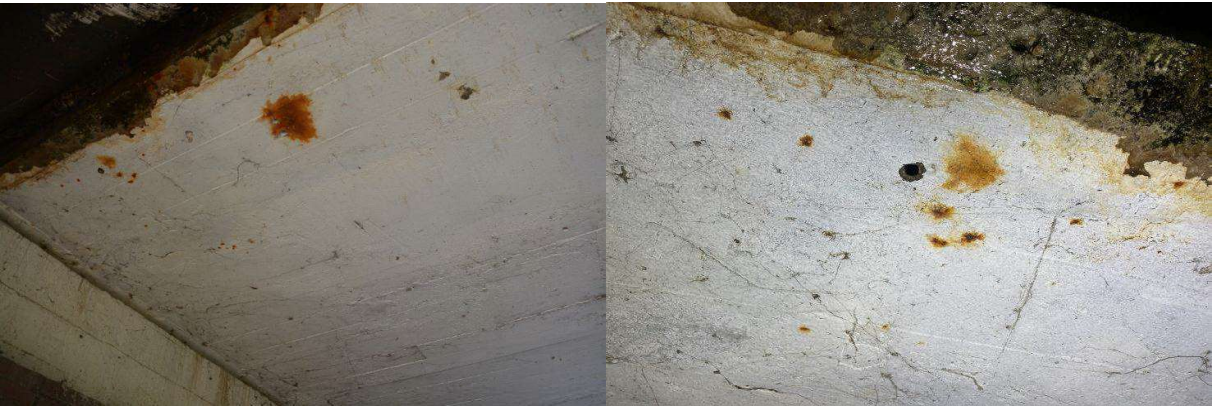
*Roestvlekken in onderzijde dek*

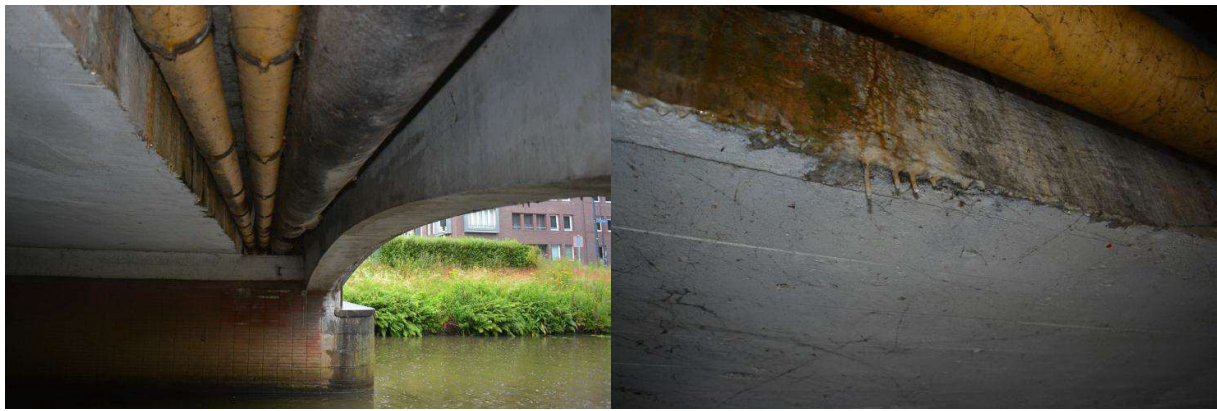
*Inkassing met leidingen en hoge vochtbelasting van bovenaf*

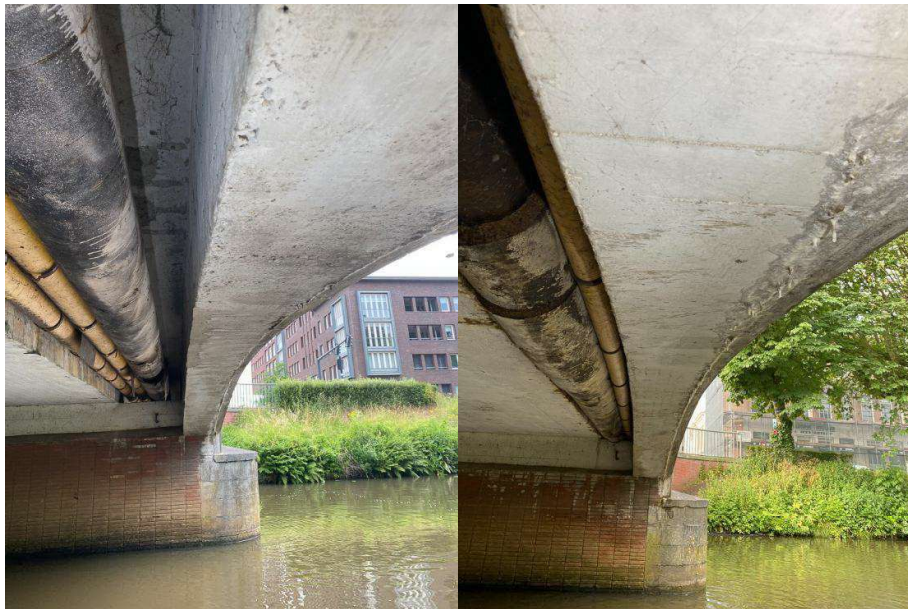
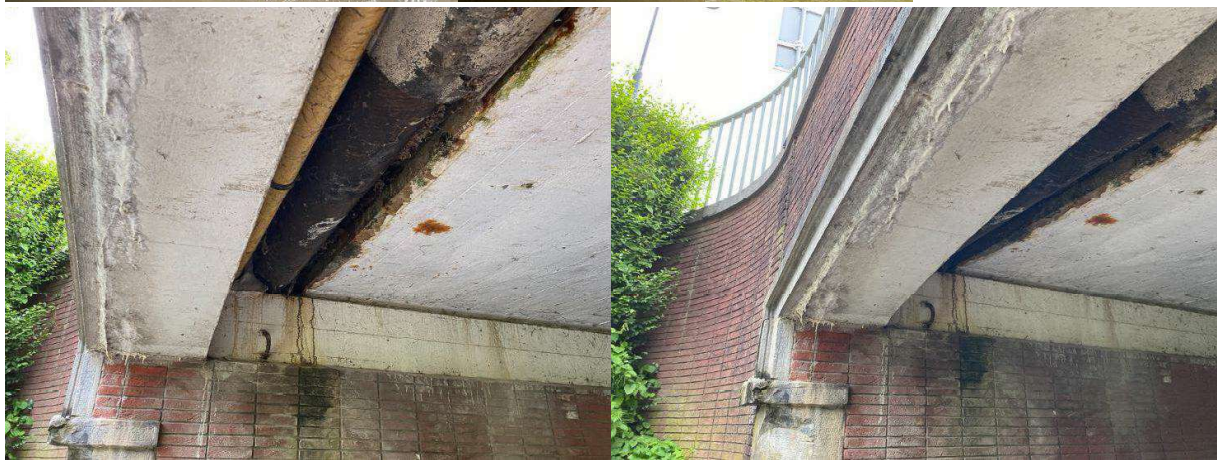
*Oude reparatie in boogelement en leksporen aan buitenzijde boog*

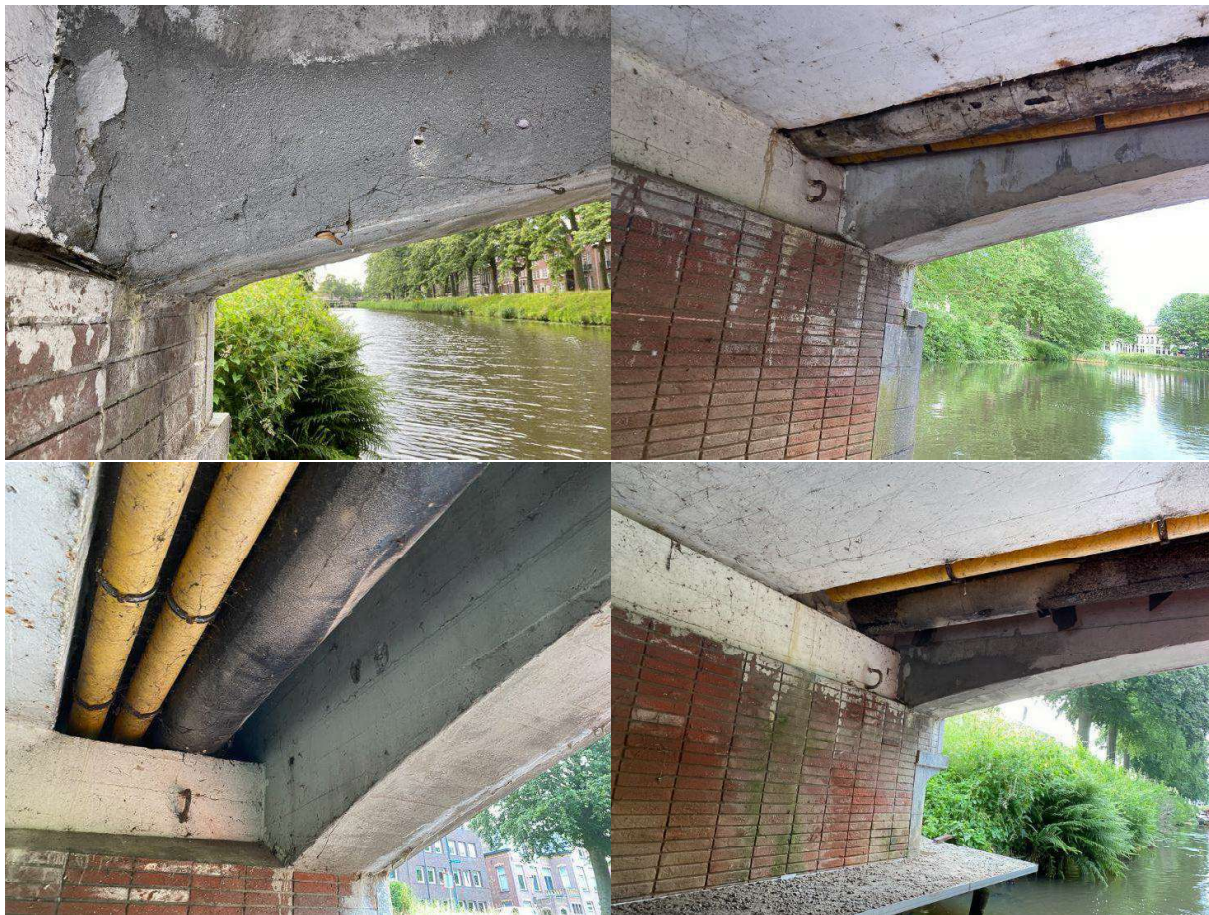
*Oude reparatie in boogelement en nieuwe dekkingsschades*

De bogen hebben slechts op beperkte schaal betonschade en hier is geen sprake van een chlorideprobleem. In totaal betreft het 3 m<sup>2</sup> aan betonschade die gerepareerd moet worden. Hierbij kan worden volstaan met handmatige betonreparatie conform CUR-Aanbeveling 118, klasse RT. Er zijn geen aanvullende maatregelen noodzakelijk om te komen tot een duurzaam en beheersbaar resultaat.

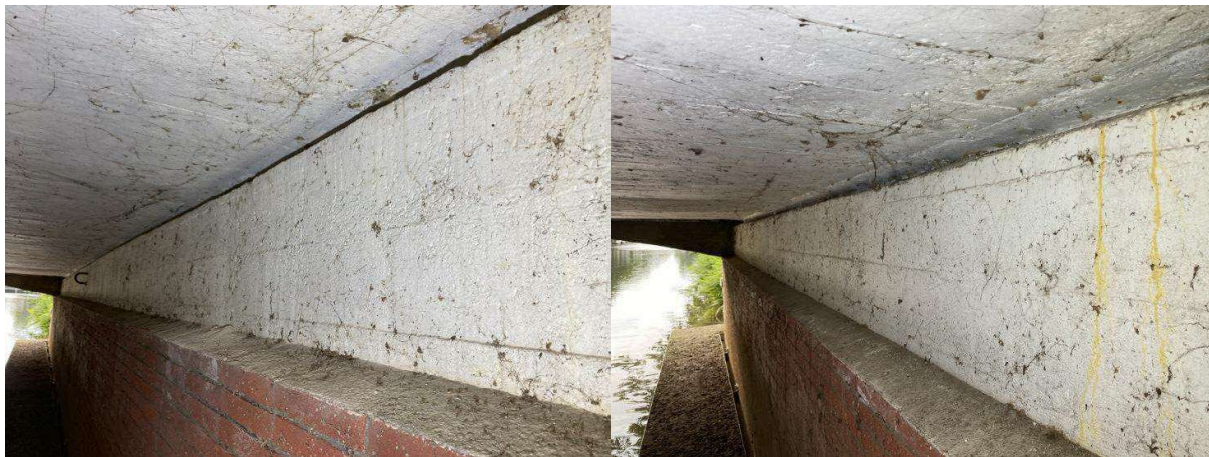
Aan de onderzijde van de brug zijn twee landhoofden en een tussensteunpunt aanwezig. Deze steunpunten verkeren in zeer goede staat: er zijn geen betonschades zichtbaar en geen oude reparatieplekken. Op een enkele locatie worden leksporen aangetroffen, maar dit is ter plaatse van de doorvoeren van de leidingen van de nutsbedrijven. Bij opname aan de bovenzijde is de bovenliggende voegovergangsconstructie in redelijke staat, maar de constructie is deels door wegverharding aan het zicht onttrokken.

*Landhoofden zonder schade of oude reparaties*

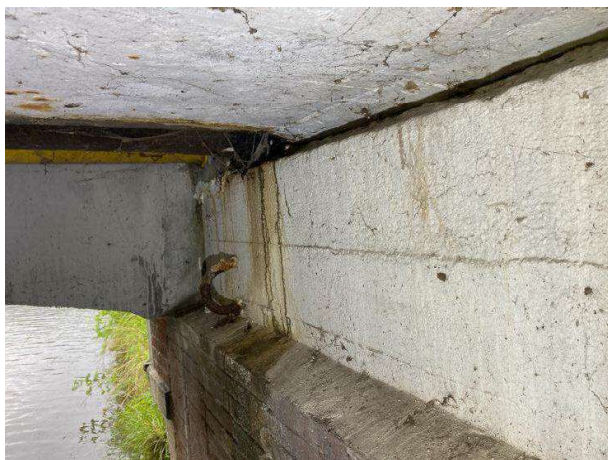
*Leksporen ter plaatse van leidingdoorvoeren*
